Особенности проявления «классического» коррозионного растрескивания под напряжением стальных газопроводов на территории РФ

А.Ю. Астанин (ООО «Газпром трансгаз Ставрополь»)

к.х.н. Р.И. Богданов, к.т.н. И.В. Ряховских (ООО «Газпром ВНИИГАЗ»)

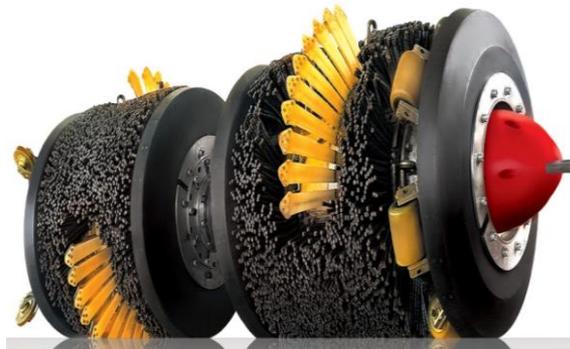
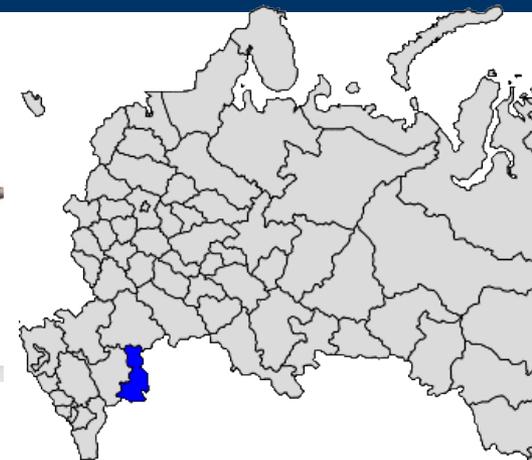
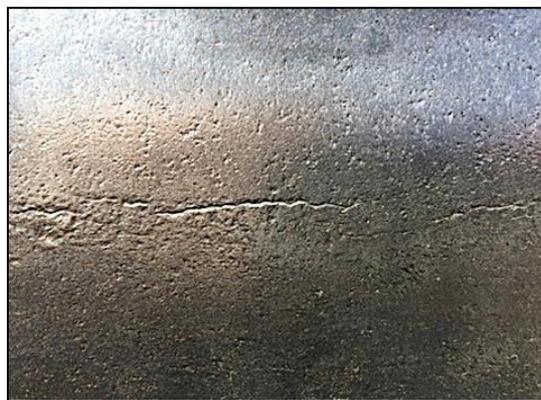
- Регион прокладки - Астраханская обл., впервые выявлен трещиноподобный дефект в 2011 г.;
- Трубы - Ø1020 x 10 мм;
- Введен в эксплуатацию - 1985г.
- Защитное покрытие – пленочное трассового нанесения
- В 2015 г. выявлено 32 зоны с трещиноподобными дефектами (предположительно стресс-коррозия), глубиной от 1,7 мм до 5 мм

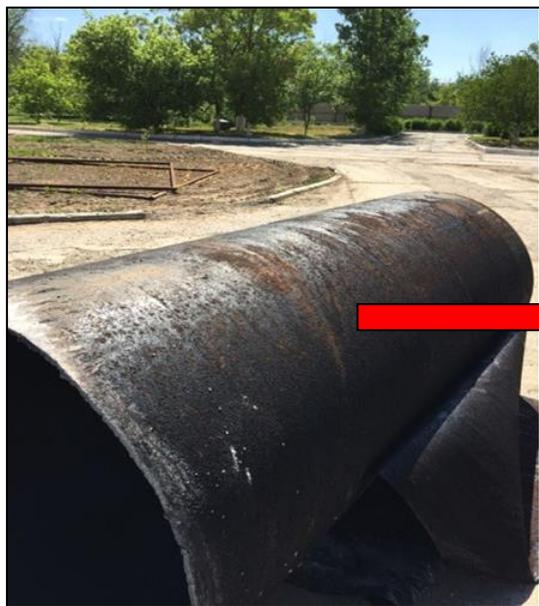
**Фрагмент трубы с
трещиноподобными
дефектами**

**Коррозионные язвы
глубиной до 5 мм**

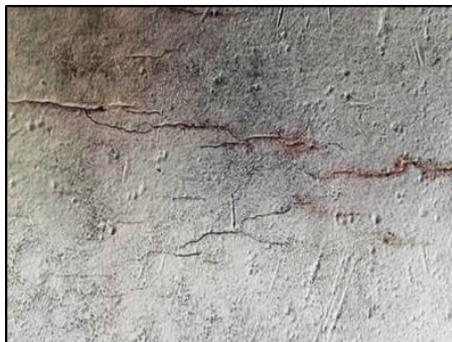
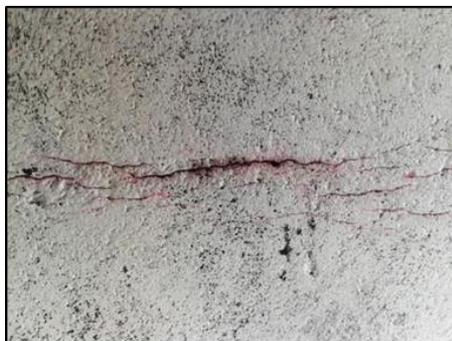
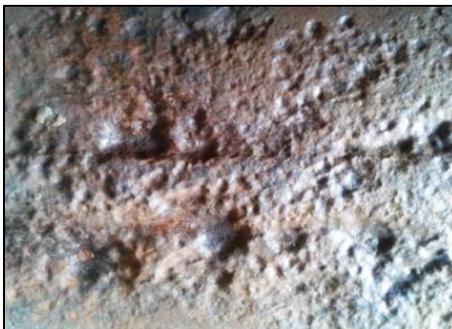
- ✓ По информации специалистов ЛЭС при обследовании в шурфах имелись сквозные трещины (наблюдался выход газа);
- ✓ Трещиноподобные дефекты представляют собой колонии (скопления) трещин с максимальным размером 290x115x4 мм;
- ✓ вблизи трещиноподобных дефектов практически отсутствуют коррозионные дефекты;
- ✓ траектория распространения трещин линейная в направлении оси трубы, отдельные дефекты имеют ступенчатую траекторию;
- ✓ на внутренней поверхности образцов трещины отсутствуют, что не подтверждает наличия сквозных трещин на момент обнаружения

6. **Учитывая высокую опасность последствий потенциального аварийного разрушения МГ, близость Астраханского ГПЗ, необходимо выполнить ПИР и капитальный ремонт участка в 2016-2017 гг.**

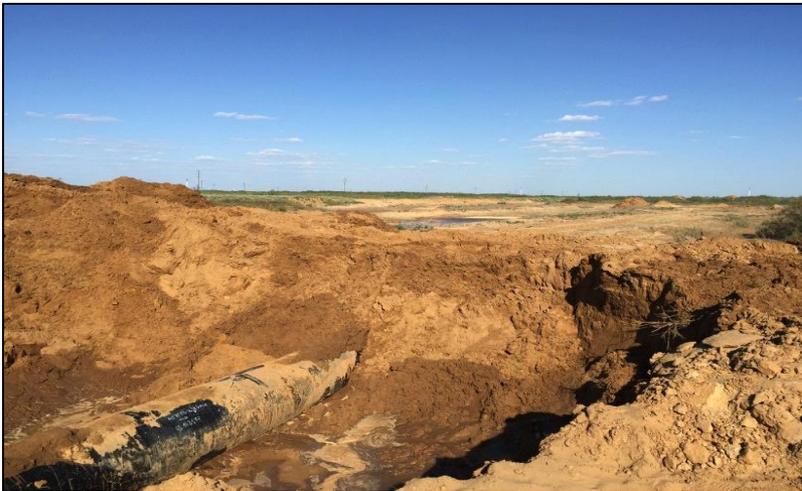
- ✓ Почва – солончаки, характерные для района Прикаспийской низменности
- ✓ Растительный покров вдоль трассы газопровода практически отсутствует. Отмечены локальные заболоченные участки, с характерной растительностью (осока, камыш)
- ✓ Сильное обводнение грунта в месте обнаружения дефектов

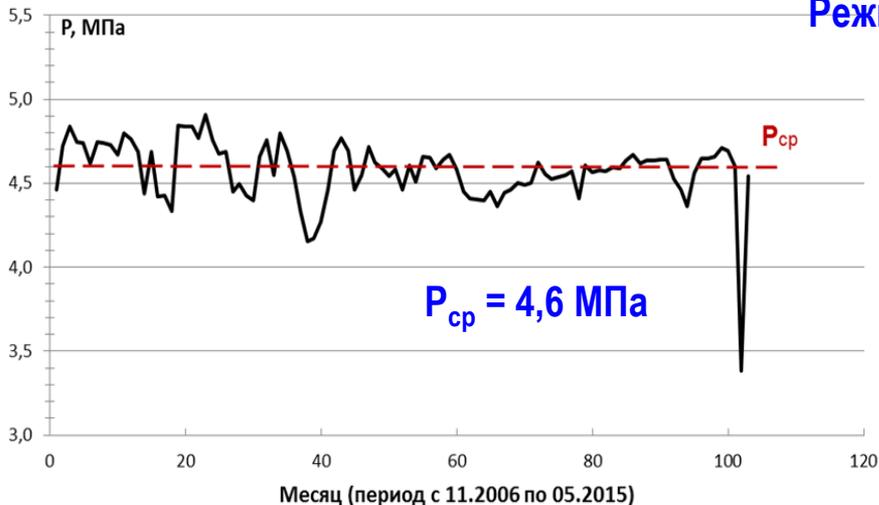
Режим работы (изменение давления и температуры) участка газопровода за период с ноября 2006 г по май 2015 г

➤ Колебаний давления газа за приведённый период эксплуатации, с амплитудой более половины от проектного давления, нет

➤ Колебания давления газа не превышают 10% от $P_{\text{ср}}$

➤ Температура газа в зависимости от сезона изменяется от 24 до 62 °С

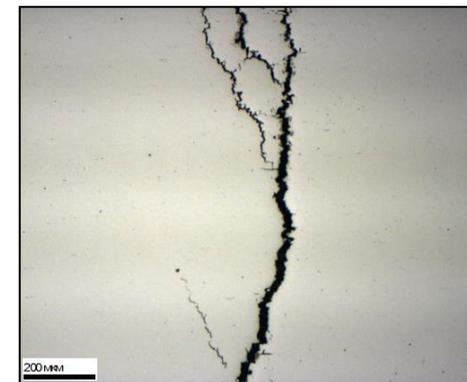
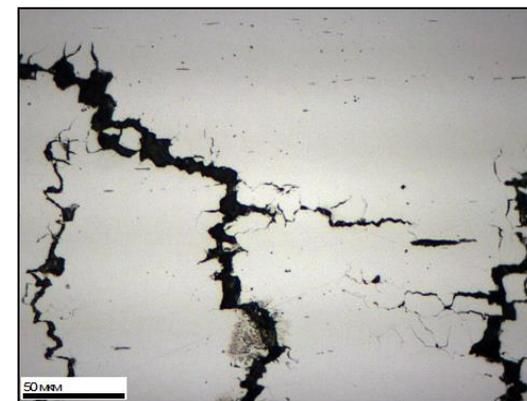
➤ распространение дефектов происходит как в направлении толщины стенки, так и в других направлениях

Вид зоны с наиболее протяженной и глубокой трещиной

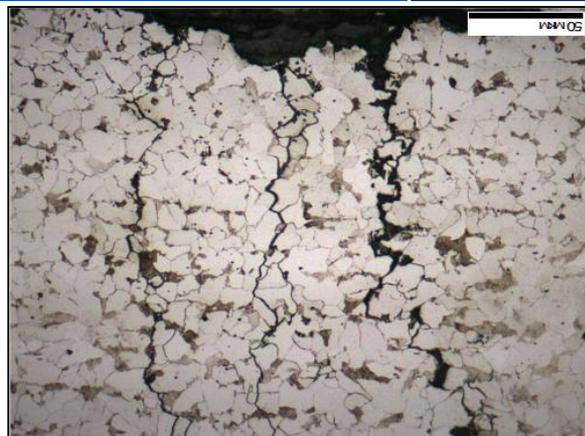
поверхность образца с трещинами
(увеличение x500)

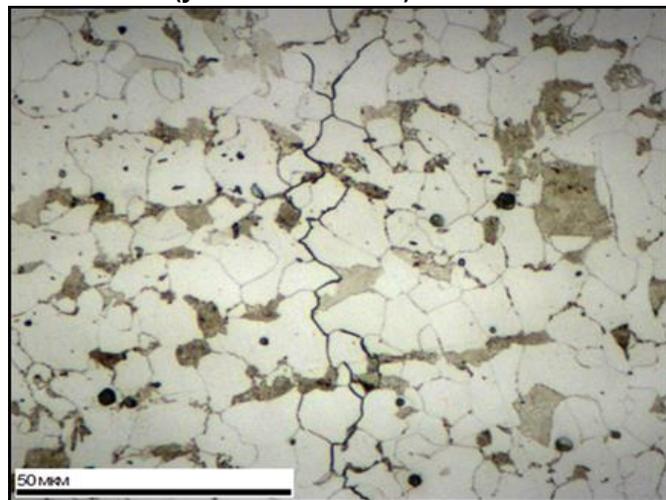
поверхность образца с трещинами
(увеличение x1000)

- ✓ Развитие трещины в глубь металла происходит по границам зерен. межкристаллитный тип КРН трубных сталей.

1. По результатам проведенных металлографических исследований и совокупности установленных факторов (распространения трещин вглубь металла по границам зерен, состав осадка продуктов коррозии на поверхности трещин), выявленные на газопроводе трещины образованы по механизму КРН.

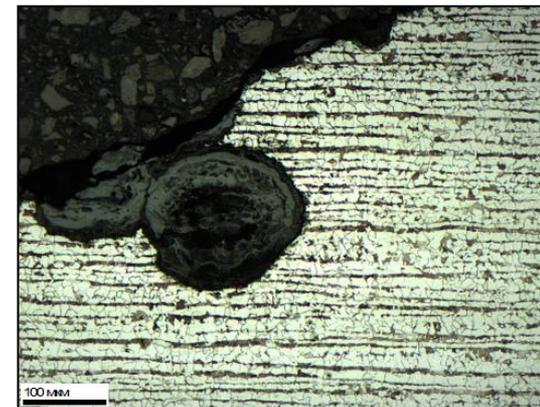
Вид коррозионных повреждений
(увеличение x200)

- ✓ интенсивное растворение металла и образование достаточно широких и глубоких коррозионных язв
- ✓ на дне коррозионной язвы трещиноподобные дефекты отсутствуют

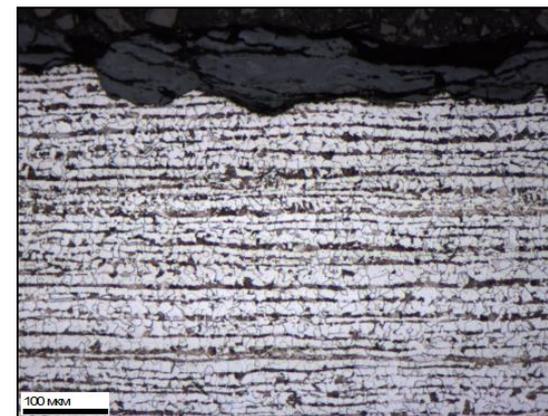
Вид коррозионных повреждений
(увеличение x200)

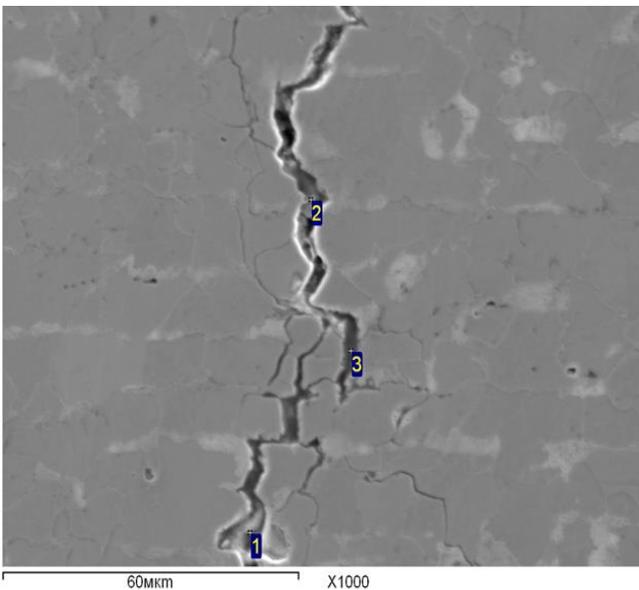
Оксиды сложного состава, включающий как элементы, присутствующие в стали, например, Si и Mn, так и другие, например, Na концентрация которого составляет от 0,39% до 1,13%. Также присутствует сера и хлор
