Комплексные исследования коррозионного растрескивания металла труб под напряжением

Лаборатория методического обеспечения предпусковых и пусковых операций

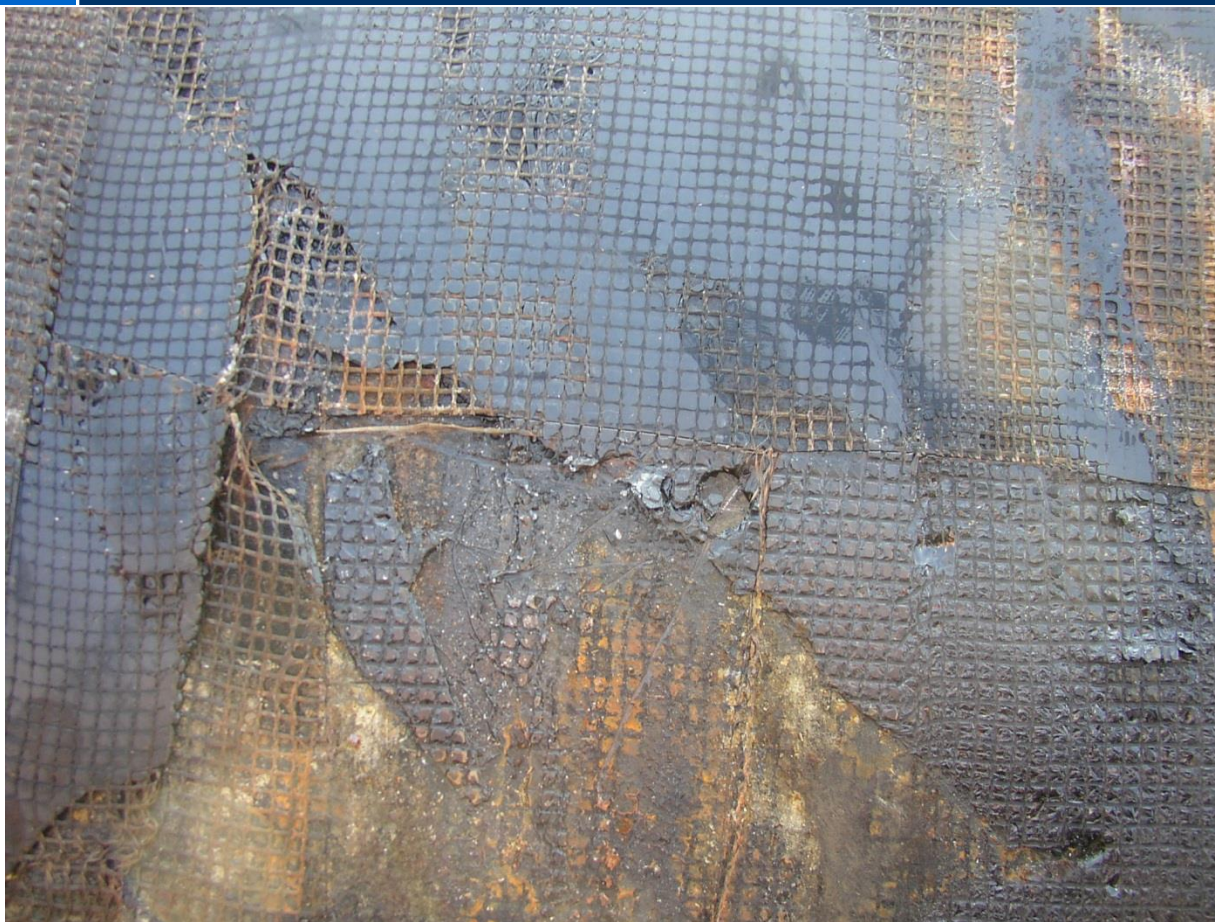
В результате обследования вырезанных труб были обнаружены локальные места поступления грунтового электролита к дефектам на трубе №1602 (по отчету ЗАО НПО «Спецнефтегаз») МГ «Уренгой – Петровск», что указывает на возможное продолжение процесса КРН на этой трубе после переизоляции участка газопровода.

Дефекты изоляционного покрытия на трубе №1602 МГ «Уренгой-Петровск» со следами белого налёта на битумной мастике и поверхности металла трубы, свидетельствующие о поступлении к ней грунтового электролита

Все трубы с подтвержденными дефектами КРН были вырезаны и заменены.

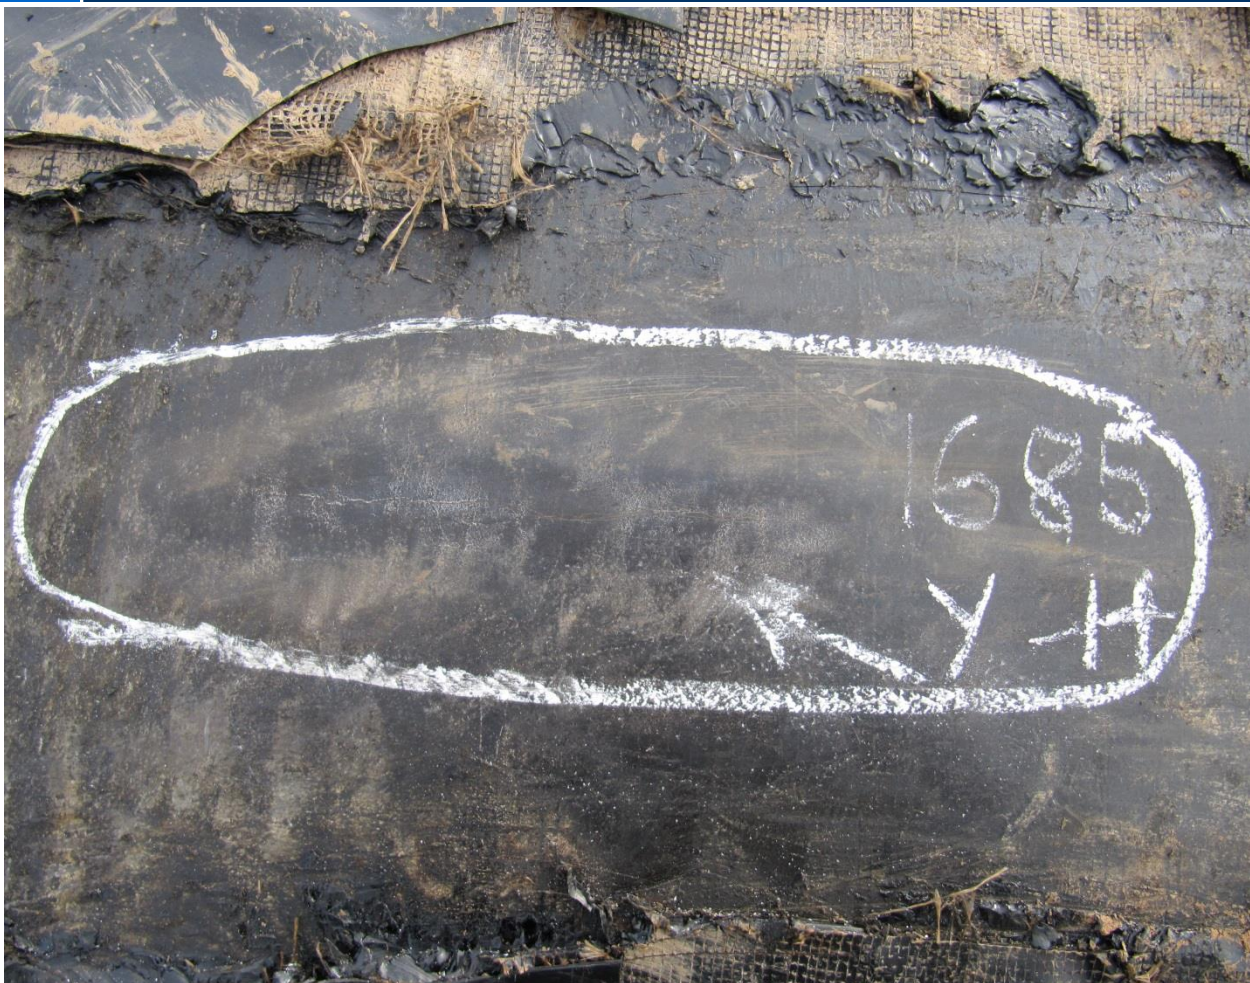
Дефект КРН на трубе №1685 из МГ «Уренгой-Новопсков», к которому грунтовой электролит после переизоляции не поступал

Установление факта непоступления электролита к дефектам трубы 1685 и другим дефектам свидетельствует о прекращении роста трещин КРН после переизоляции участка газопровода.

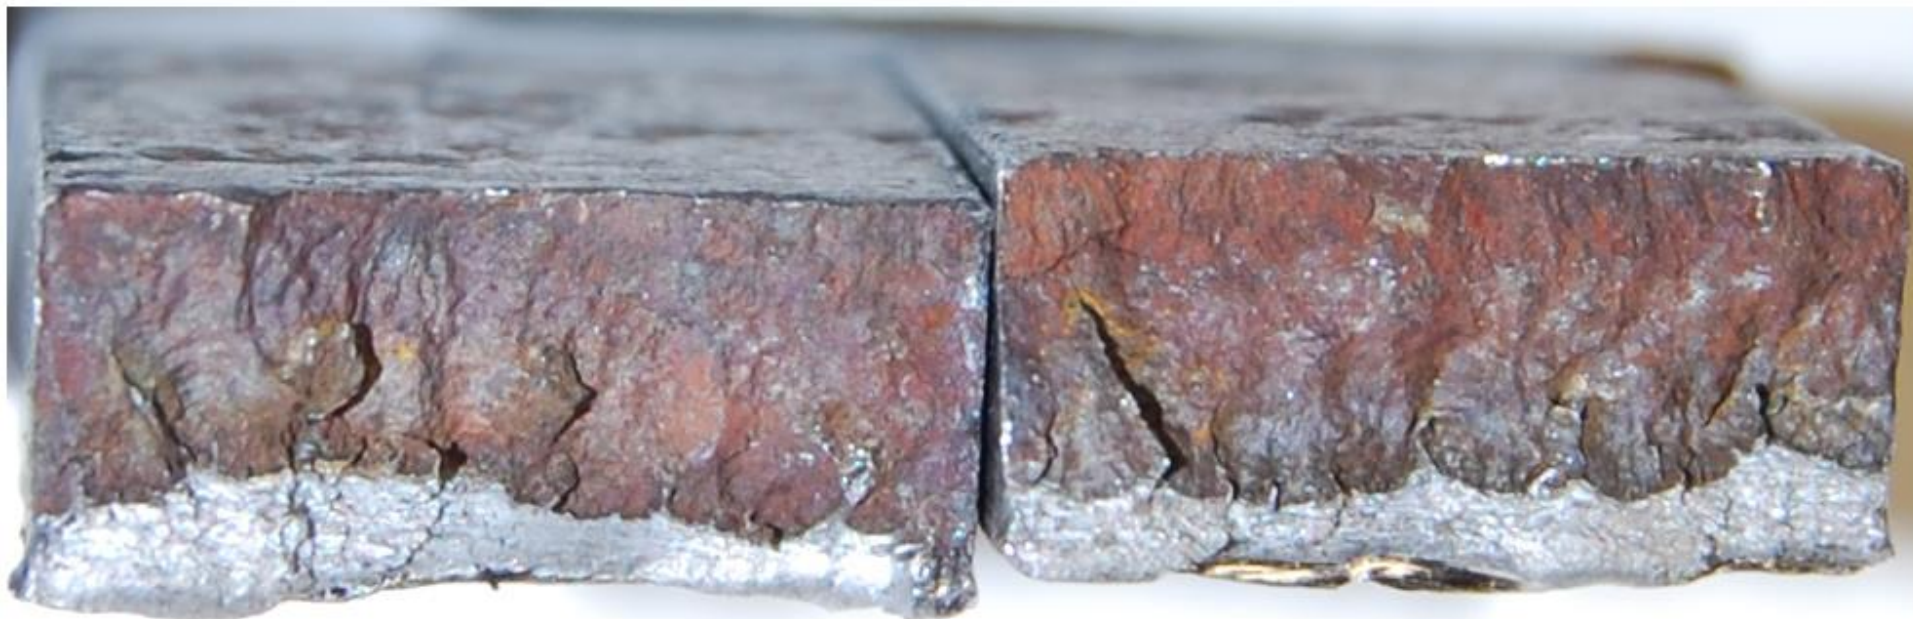
Поверхность излома трещины КРН глубиной 6,8 мм на образце из трубы №1602 газопровода «Уренгой-Петровск», к которой после переизоляции поступал грунтовый электролит. Тёмный цвет поверхности излома трещины является характерным признаком развития дефекта по механизму КРН.

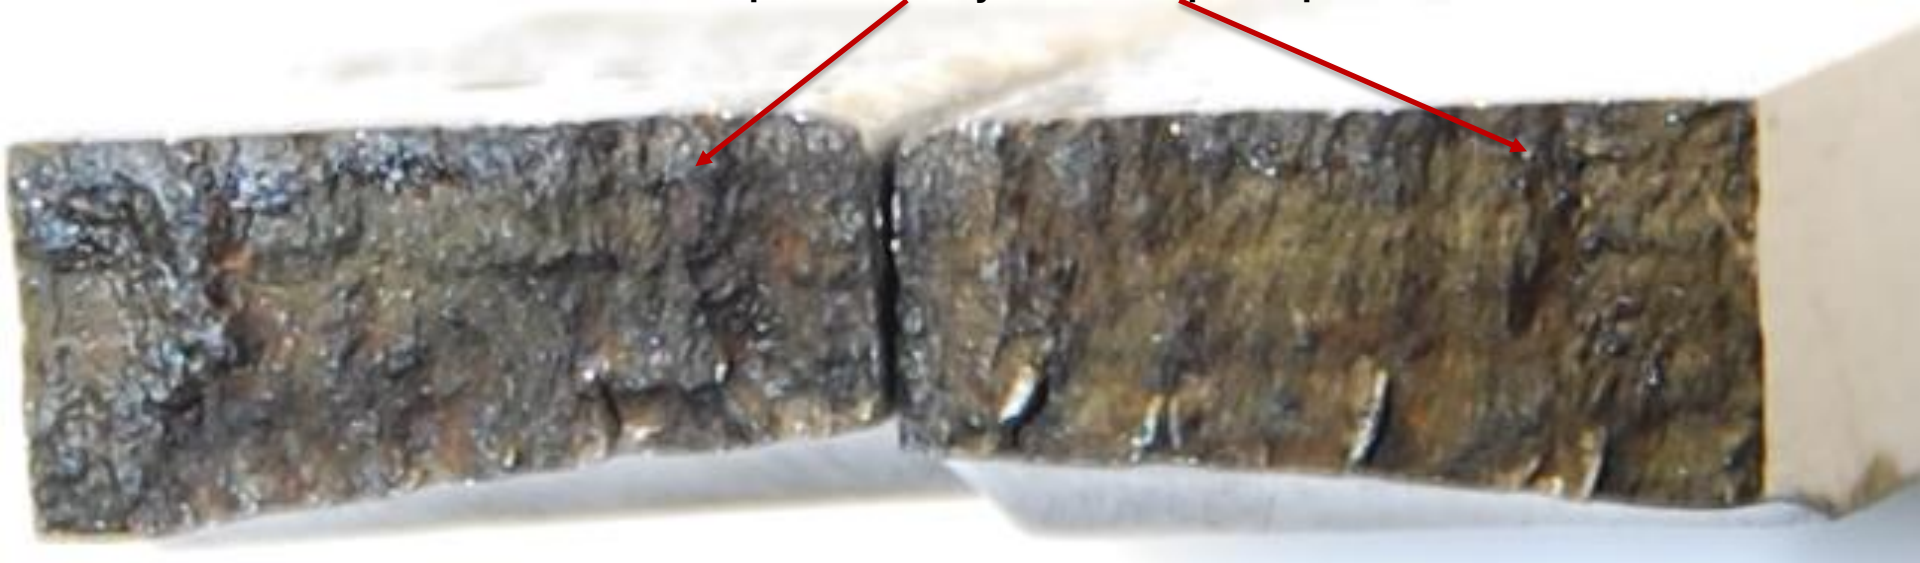
Поверхность излома трещины КРН на образце из трубы №1685 газопровода «Уренгой-Новопсков», где поступление грунтового электролита после переизоляции участка газопровода не было

Тёмный цвет поверхности излома трещины свидетельствует о том, что дефект сформировался до переизоляции трубы по механизму КРН. Поступивший в процессе переизоляции в трещину битумный праймер на глубину около 1 мм (что видно на изломе), свидетельствует об отсутствии доступа грунтового электролита к трещине после переизоляции.

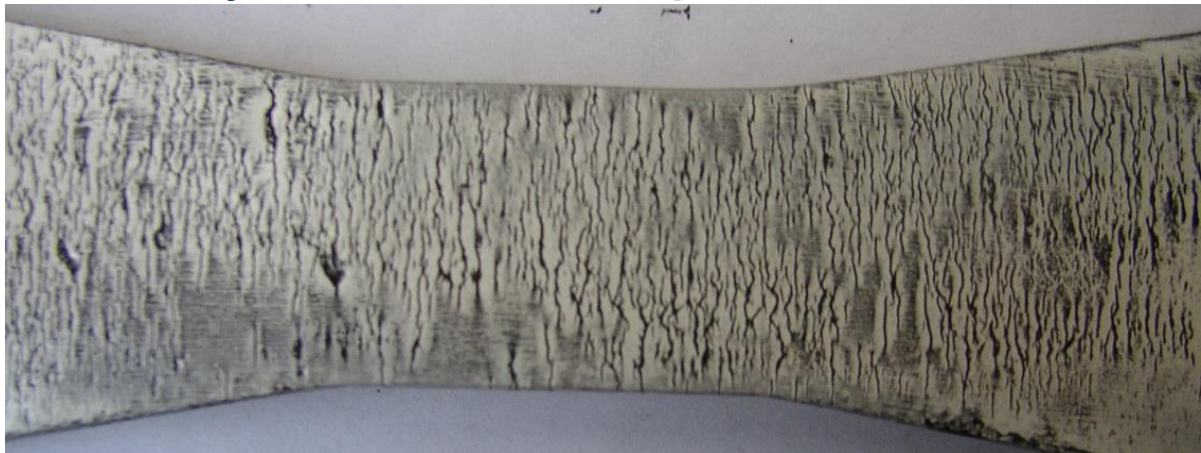
Вид на поверхность образца со стресс-коррозионными трещинами после испытаний и нанесения на нее белой краски, раствора с магнито-порошком и воздействия постоянными магнитами

На поверхности образца показаны проявленные трещины КРН
