Исследования дефектов КРН, с целью создания методики оценки ресурса поврежденных труб.

Доклад инженера II кат. ИТЦ
Аспиранта каф. ТМ и АМ СГАУ
Афанасьева А. В.

Авария в октябре 2015 г

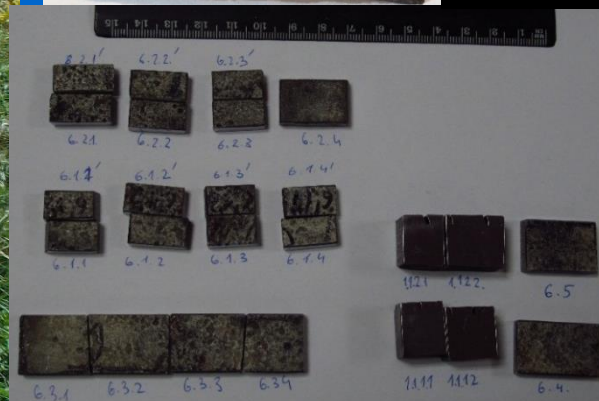
Темплет, вырезанный из трубы выходного шлейфа

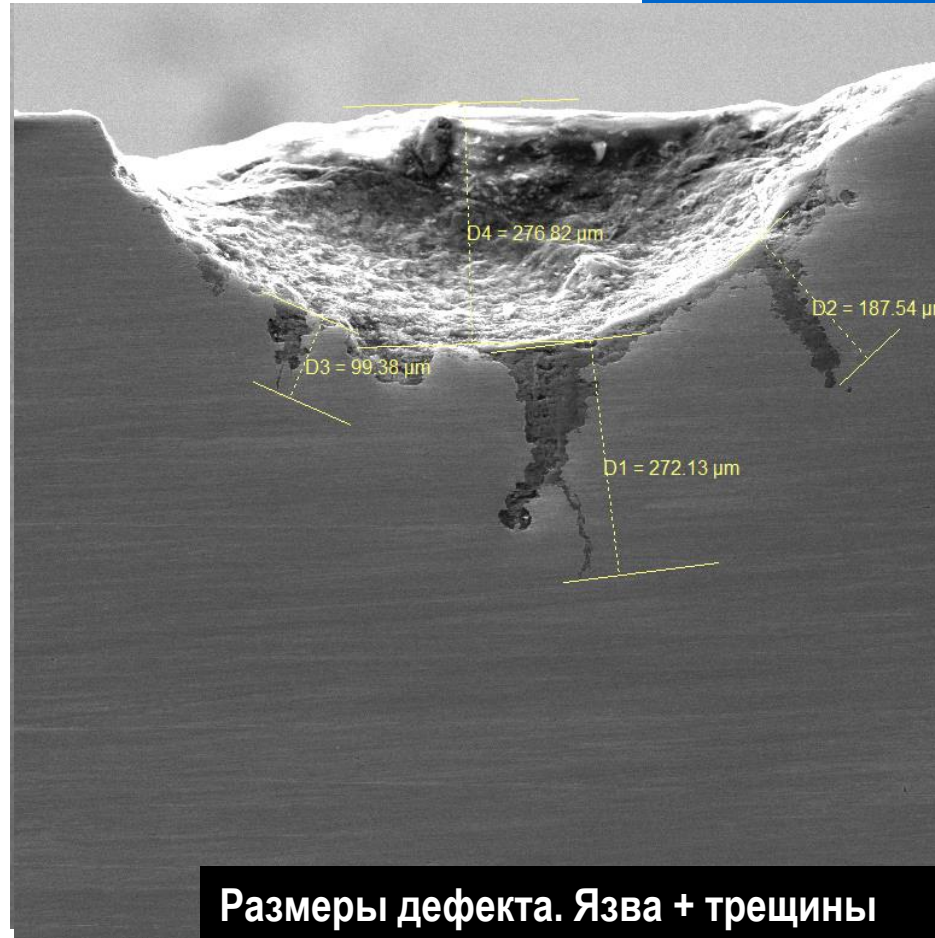
Размеры дефекта. Язва + трещины

- Глубина дефекта (Язва + трещина) Не более 1000 Мкм ;
- расстояние между трещинами 1000 Мкм.

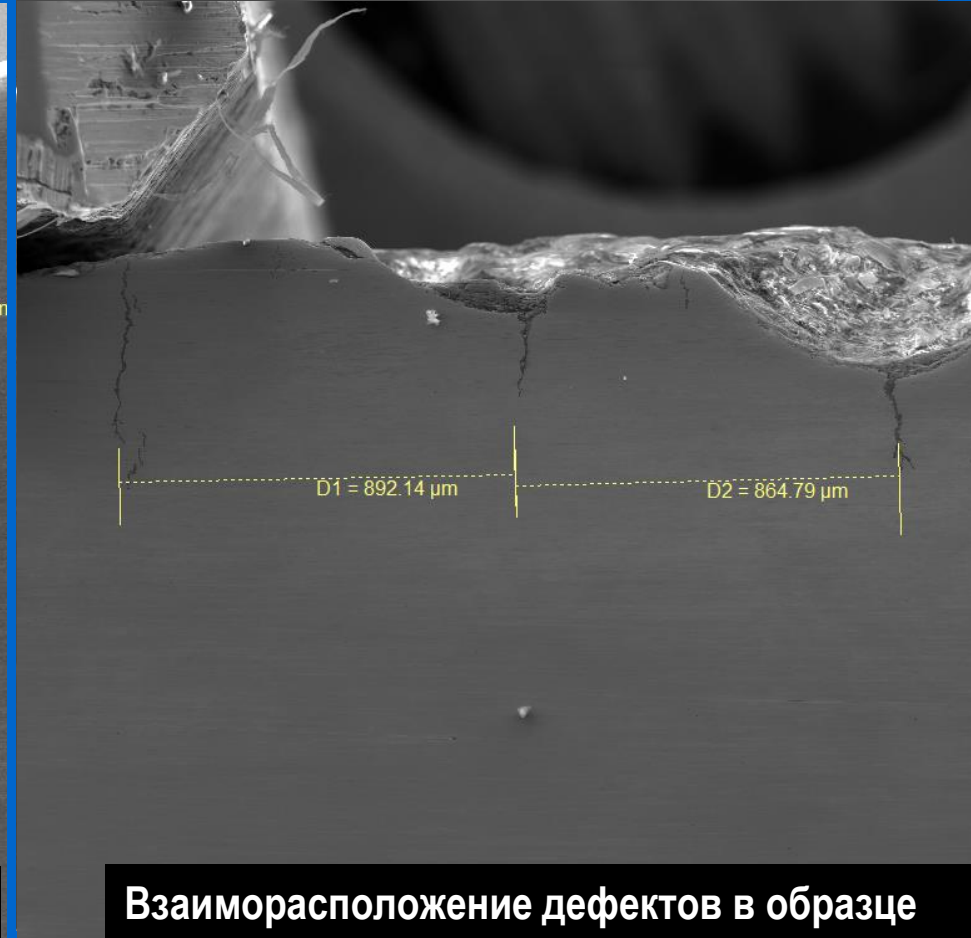
Взаиморасположение дефектов в образце

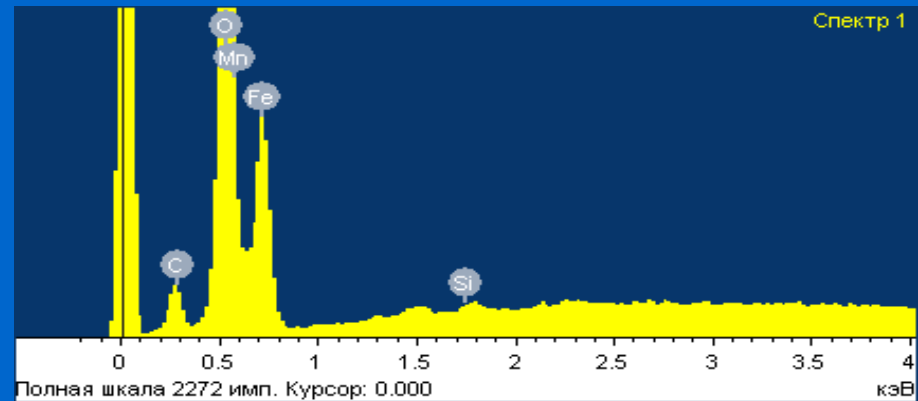
ПОЭЛЕМЕНТНЫЙ АНАЛИЗ СОСТАВА ПРОДУКТОВ КОРРОЗИИ В РАСКРЫТОМ ОБРАЗЦЕ

Элемент	Весовой %	Атомный%
C	8.06	16.53
O	39.02	60.07
Si	0.13	0.11
Mn	0.79	0.35
Fe	52.00	22.93
Итоги	100.00

- Степень окисленности излома трещины;
- Однородность фазового состава продуктов коррозии;
- Четкость границ трещины и долома.

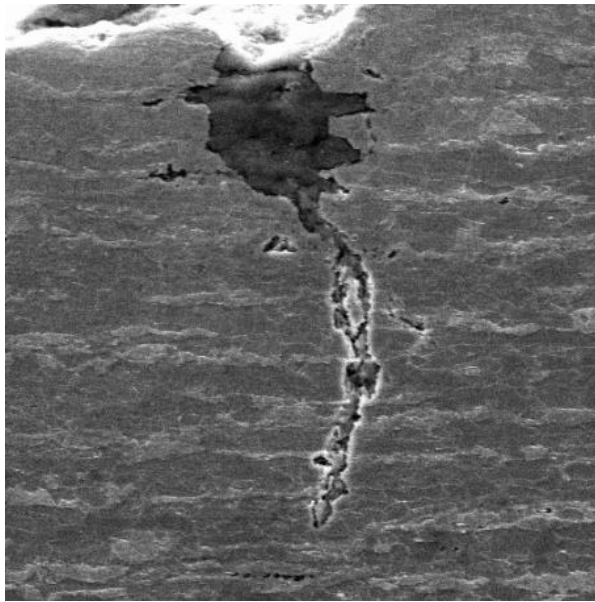
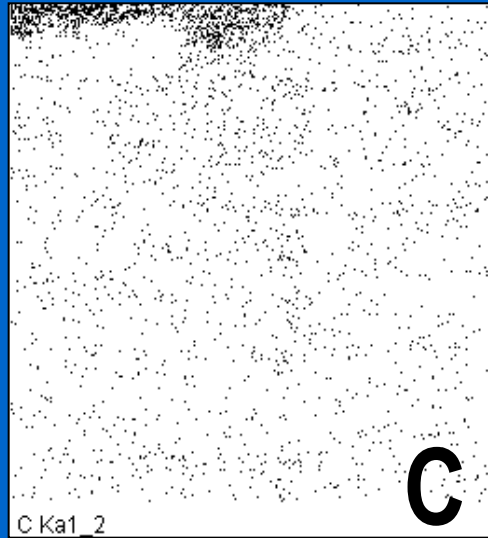
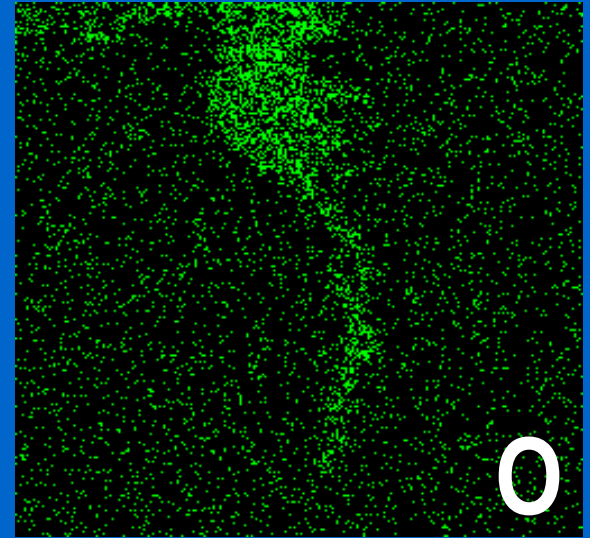
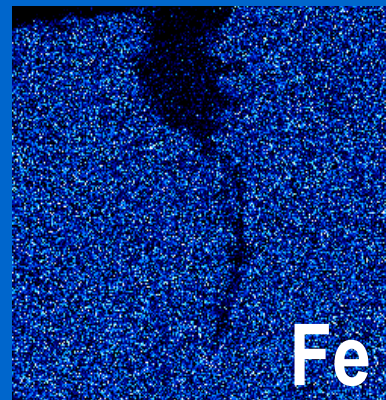
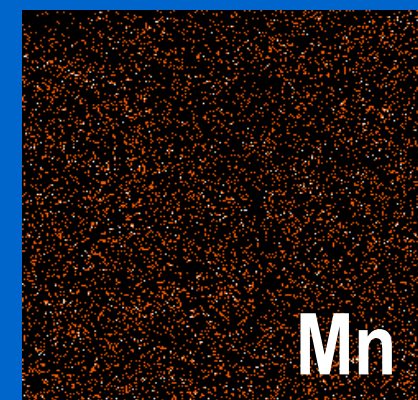
Карты в спектрах (с лева на право):
Углерода; Кислорода; Железа;
Серы и Марганца .

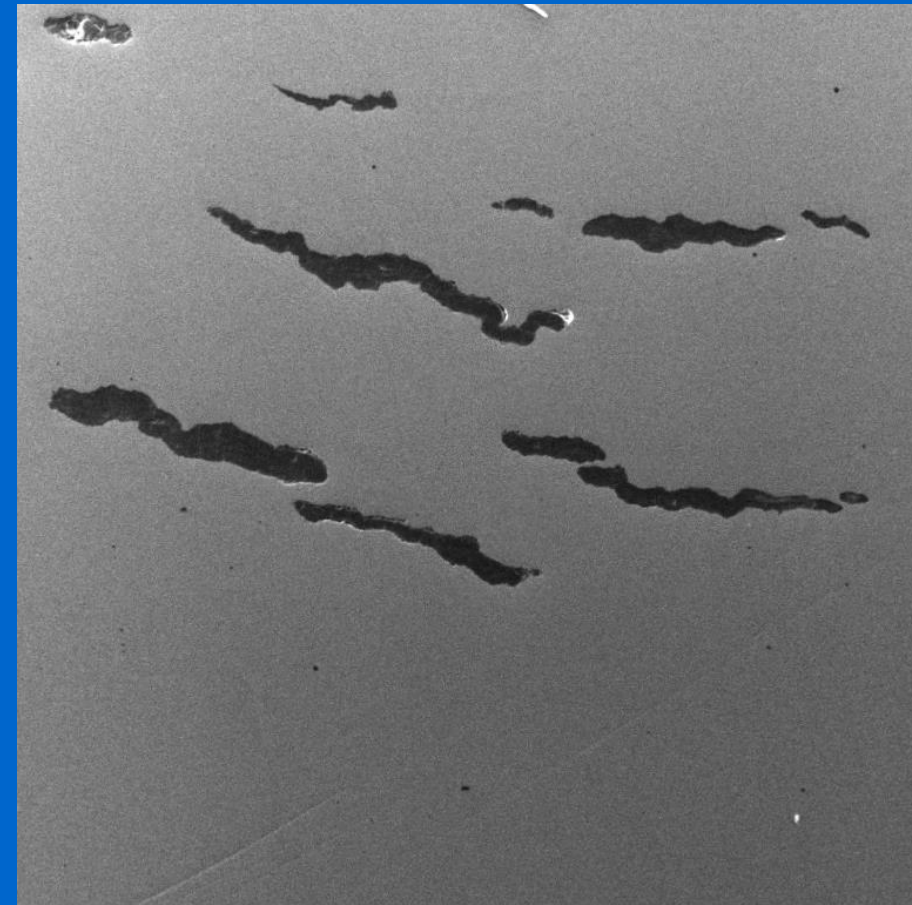
VEGA\\ TESCAN
Performance in nanospace
Образец №7-5
Трещины на поверхности

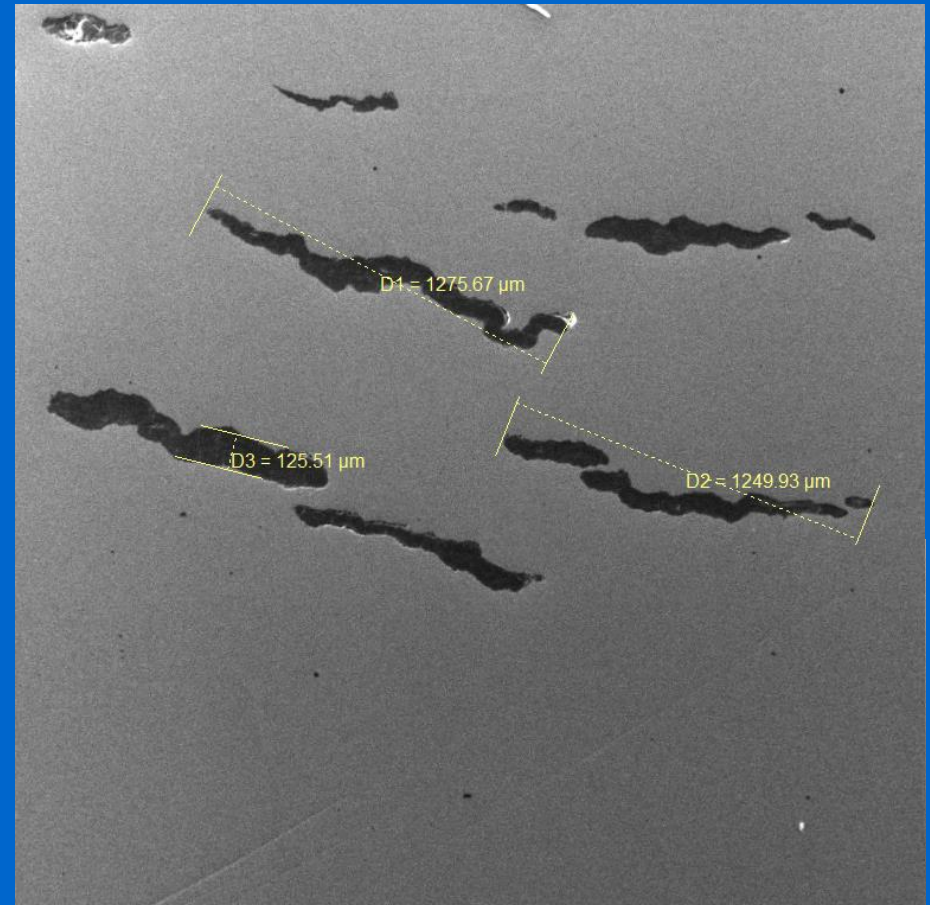
VEGA\\ TESCAN
Performance in nanospace
Образец №7-5
Трещины на поверхности
