Верификация результатов ВТД в части выявления и оценки параметров стресс-коррозионных дефектов в шурфах

ООО «Газпром ВНИИГАЗ»

Выявление и идентификация средствами ВТД дефектов КРН (по результатам шурфовок 2014г.)

**НАТУРНЫХ (ТРАССОВЫХ) ИСПЫТАНИЙ ОПЫТНОГО
ОБРАЗЦА ВНУТРИТРУБНОГО ИНСПЕКЦИОННОГО
ПРИБОРА ДЭМАБ-1400 Ат/Аи**

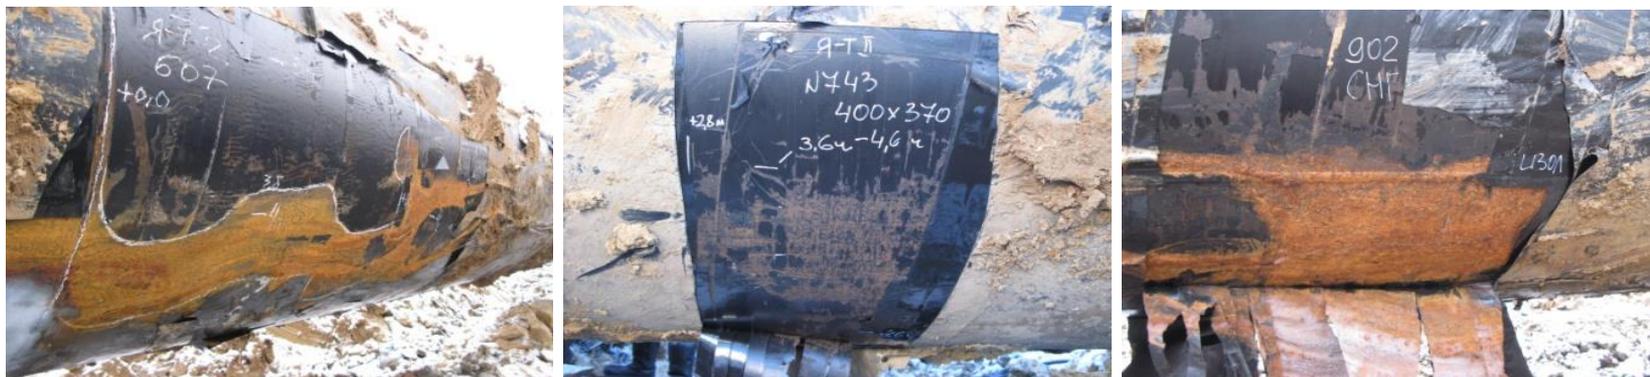
а)

Примеры участков с различным состоянием изоляционного покрытия, выявленные по данным ДЭМАБ-1400 Ат/Аи

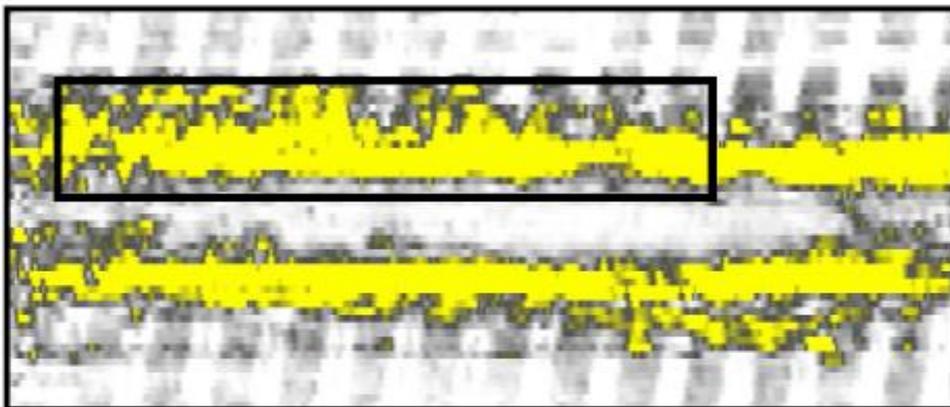
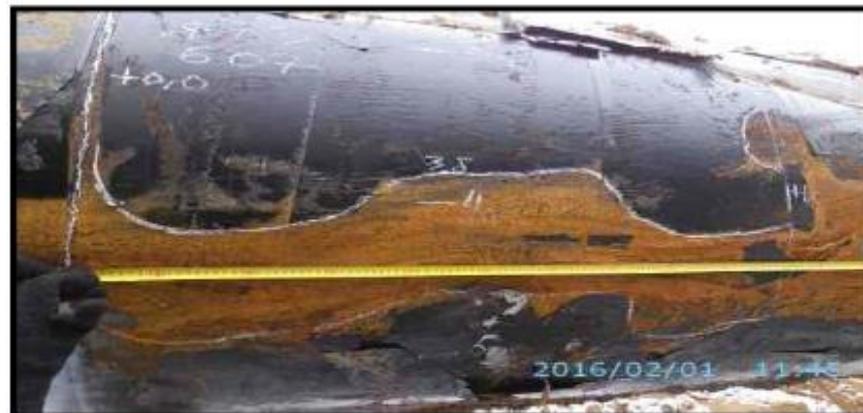
Состояние изоляции. Сопоставление данных ВИП ДЭМАБ-1400Ат/Аи и данных наружного обследования в шурфах

- Всего обследовано 33 зоны по данным ДЭМАБ-1400Ат/Аи В 30 зонах отмечено совпадение данных ДЭМАБ-1400Ат/Аи с результатами наружного обследования. В одной из обследованных зон выявлено несоответствие фактического состояния пленочного изоляционного покрытия с оценкой, выполненной по результатам инспекции. В двух оставшихся зонах, при проведении работ было выявлено частичное несоответствие результатам ВТД (пятна адгезии).

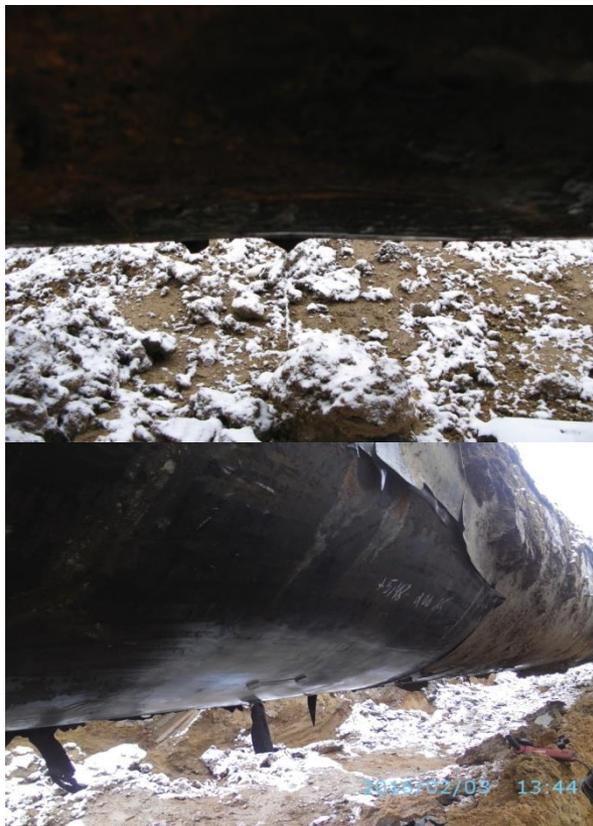
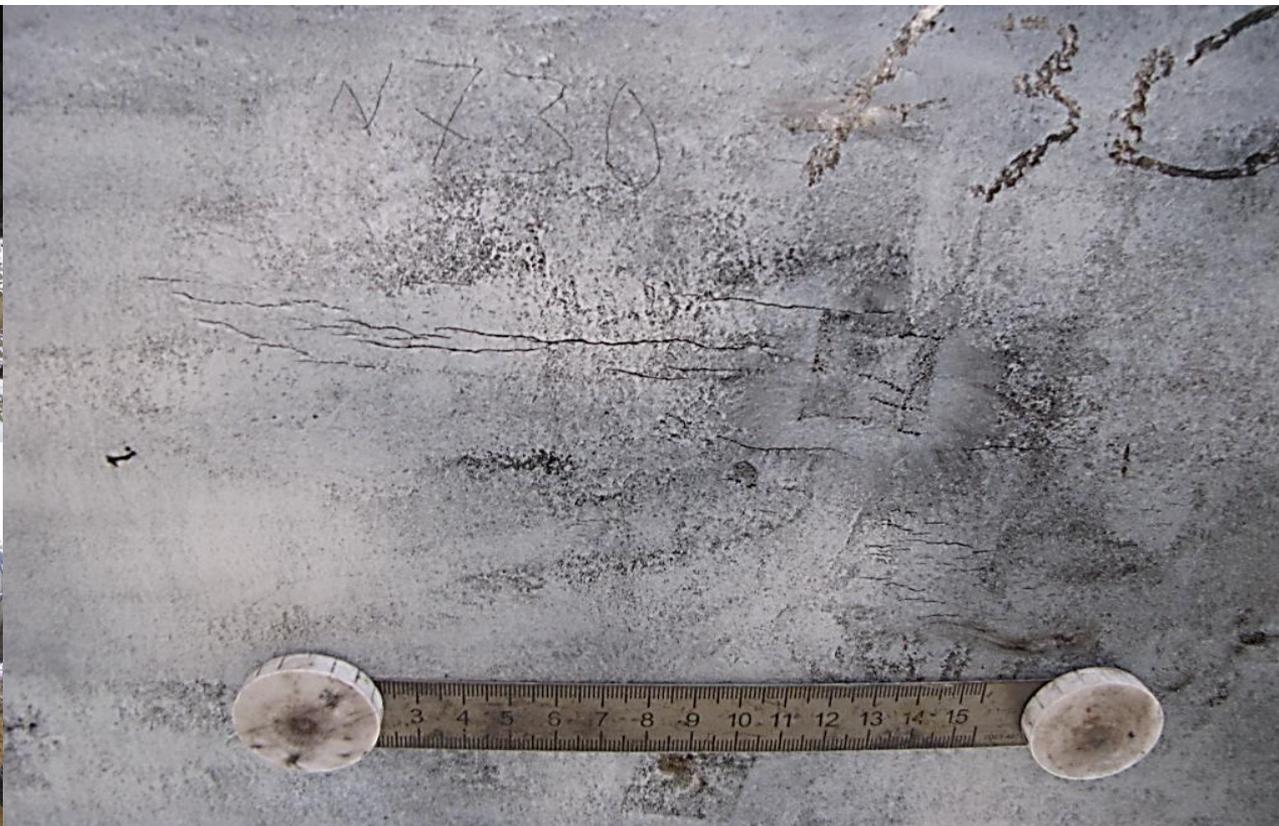
- На рисунке представлен пример выявления и идентификации зоны продольных трещин, расположенной непосредственно в зоне вмятины. По результатам внутритрубной инспекции выявлены оба дефекта и верно идентифицированы.

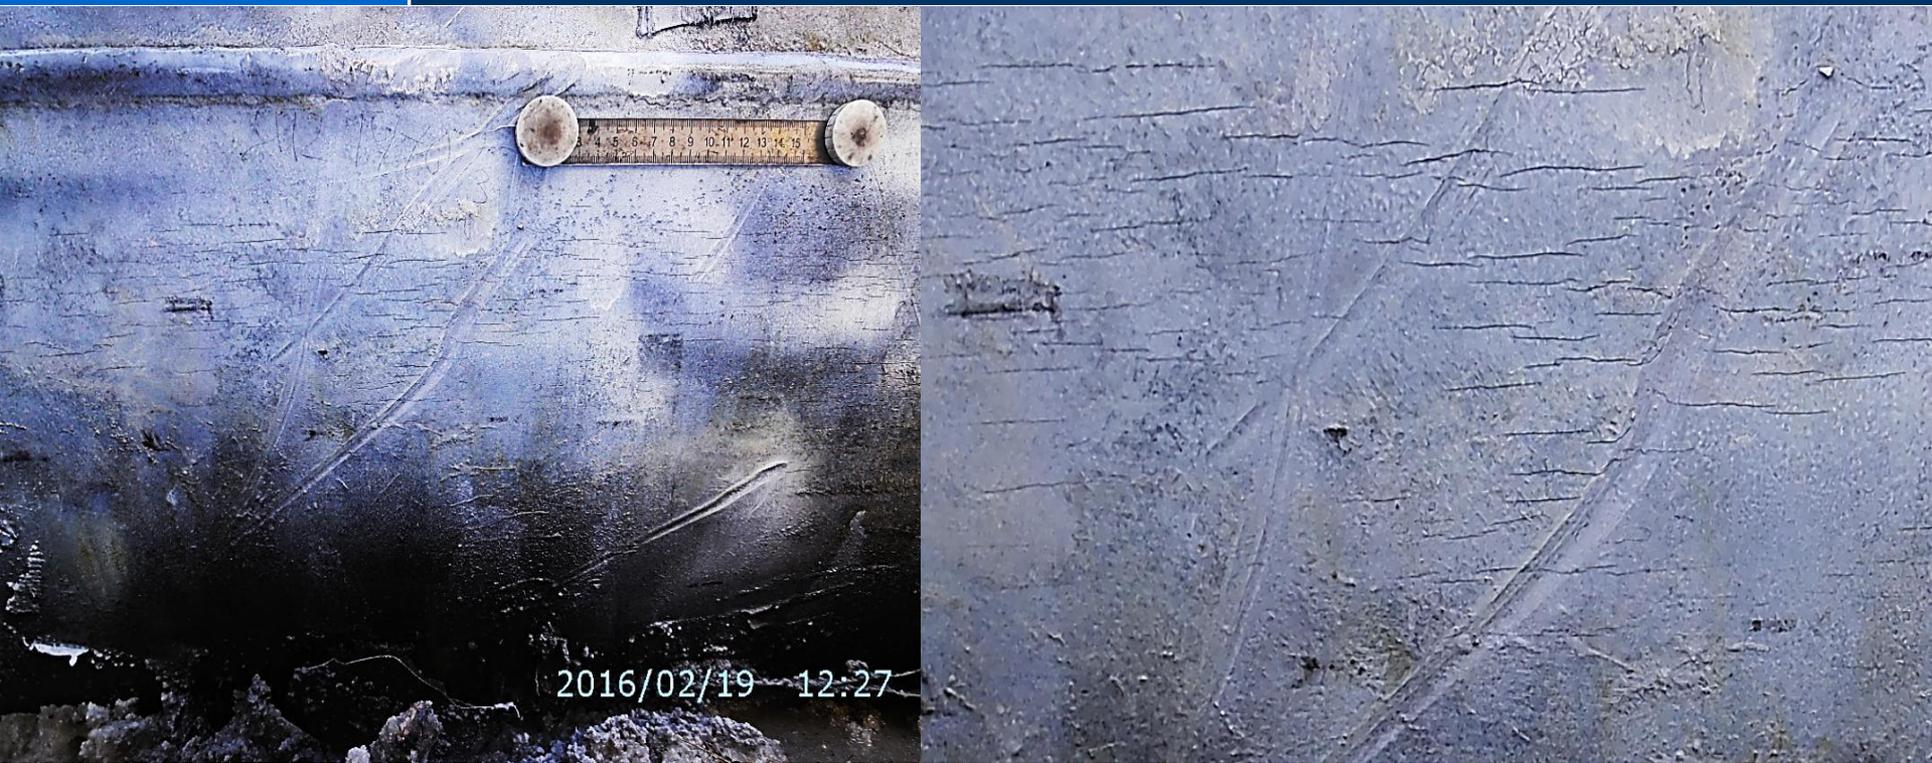
- На рисунке представлен пример выявления и идентификации зоны продольных трещин, расположенной непосредственно в зоне вмятины. По результатам внутритрубной инспекции выявлены оба дефекта и верно идентифицированы.

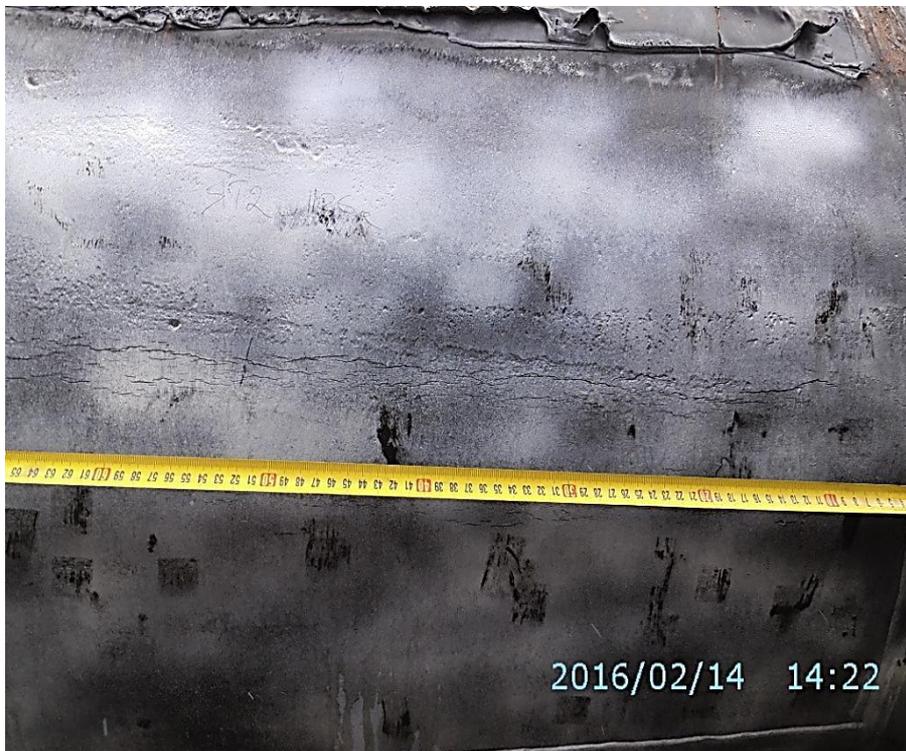
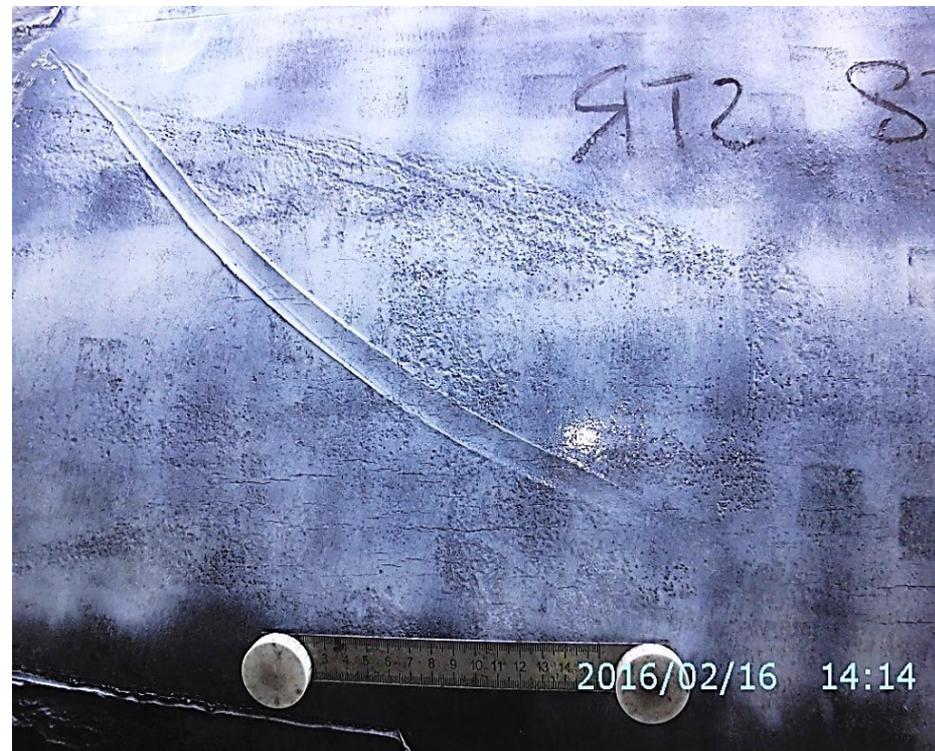
- На рисунке представлены примеры выявления зон продольных трещин, расположенной в зоне коррозии. По результатам внутритрубной инспекции выявлены и верно идентифицированы 13 зон продольных трещин на фоне коррозии.

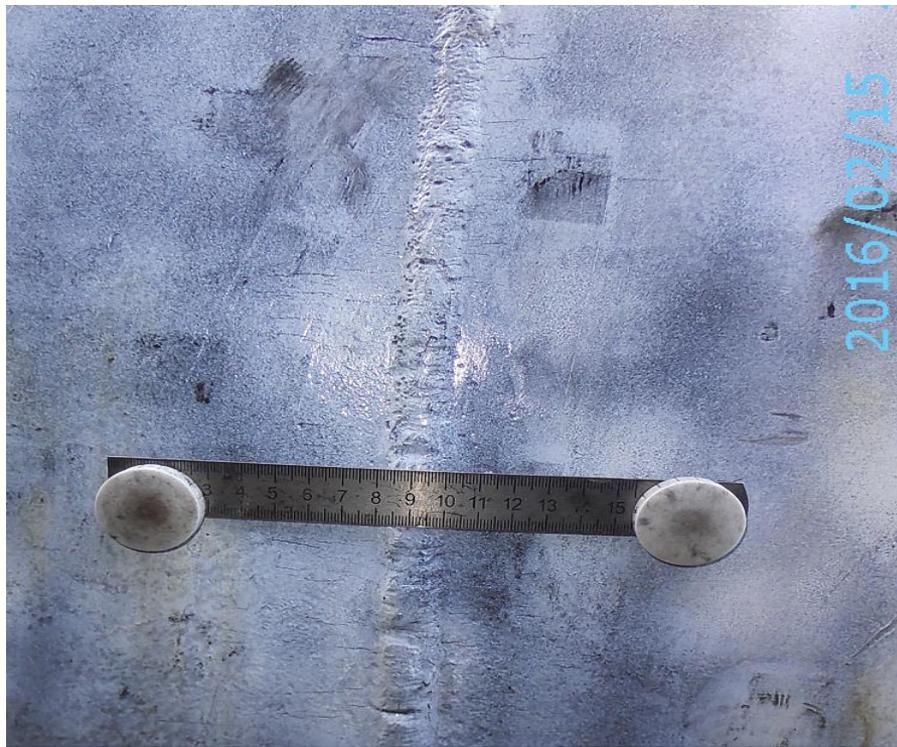
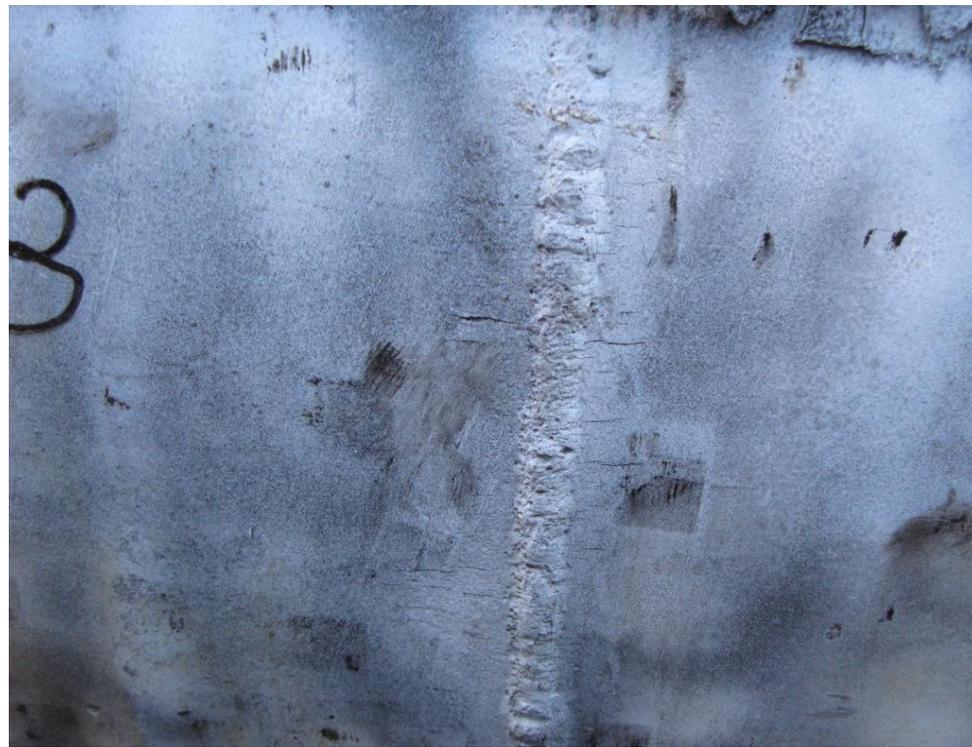
- На рисунке представлены примеры выявления зон продольных трещин, расположенных в околошовных зонах кольцевых сварных соединений. По результатам внутритрубной инспекции выявлено и верно идентифицированы 8 зоны продольных трещин в околошовных зонах кольцевых сварных соединений.

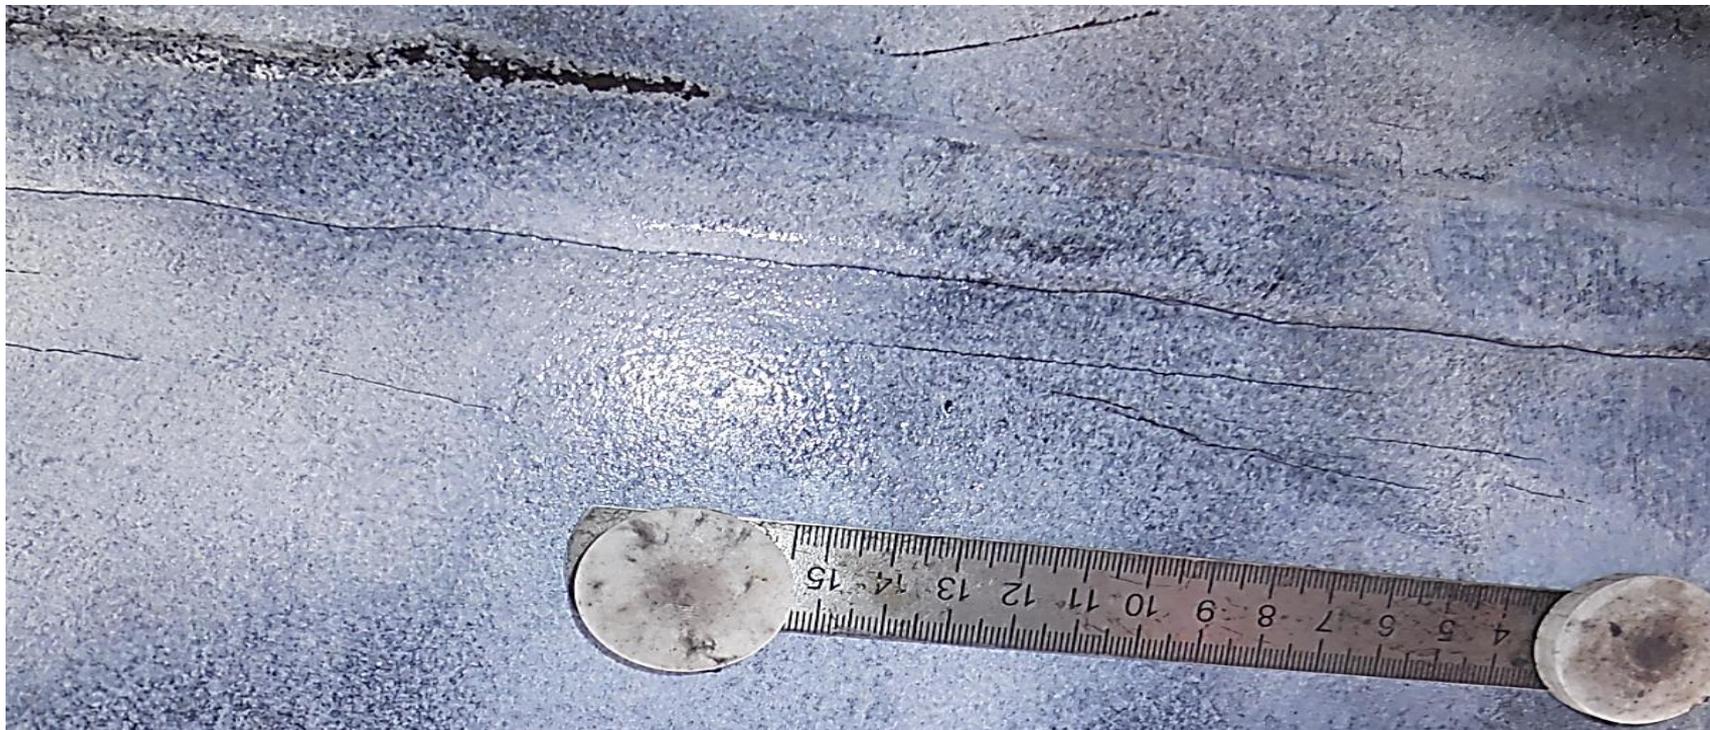
- На рисунке представлен пример выявления зоны продольных трещин, расположенной в околошовной зоне заводского шва и непосредственно на его кромке. По результатам внутритрубной инспекции выявлено и верно идентифицированы 7 зоны продольных трещин в околошовных зонах кольцевых сварных соединений.
