Микроскопия дефектов КРН. Зависимость между линейными параметрами трещин.

на примере дефектов трубопровода
выходного шлейфа КЦ-1 КС «Соковка»
ООО «Газпром трансгаз Самара»

Доклад инженера СИТГ ИТЦ
Аспиранта каф. ТМ и АМ СГАУ
Афанасьева А. В.

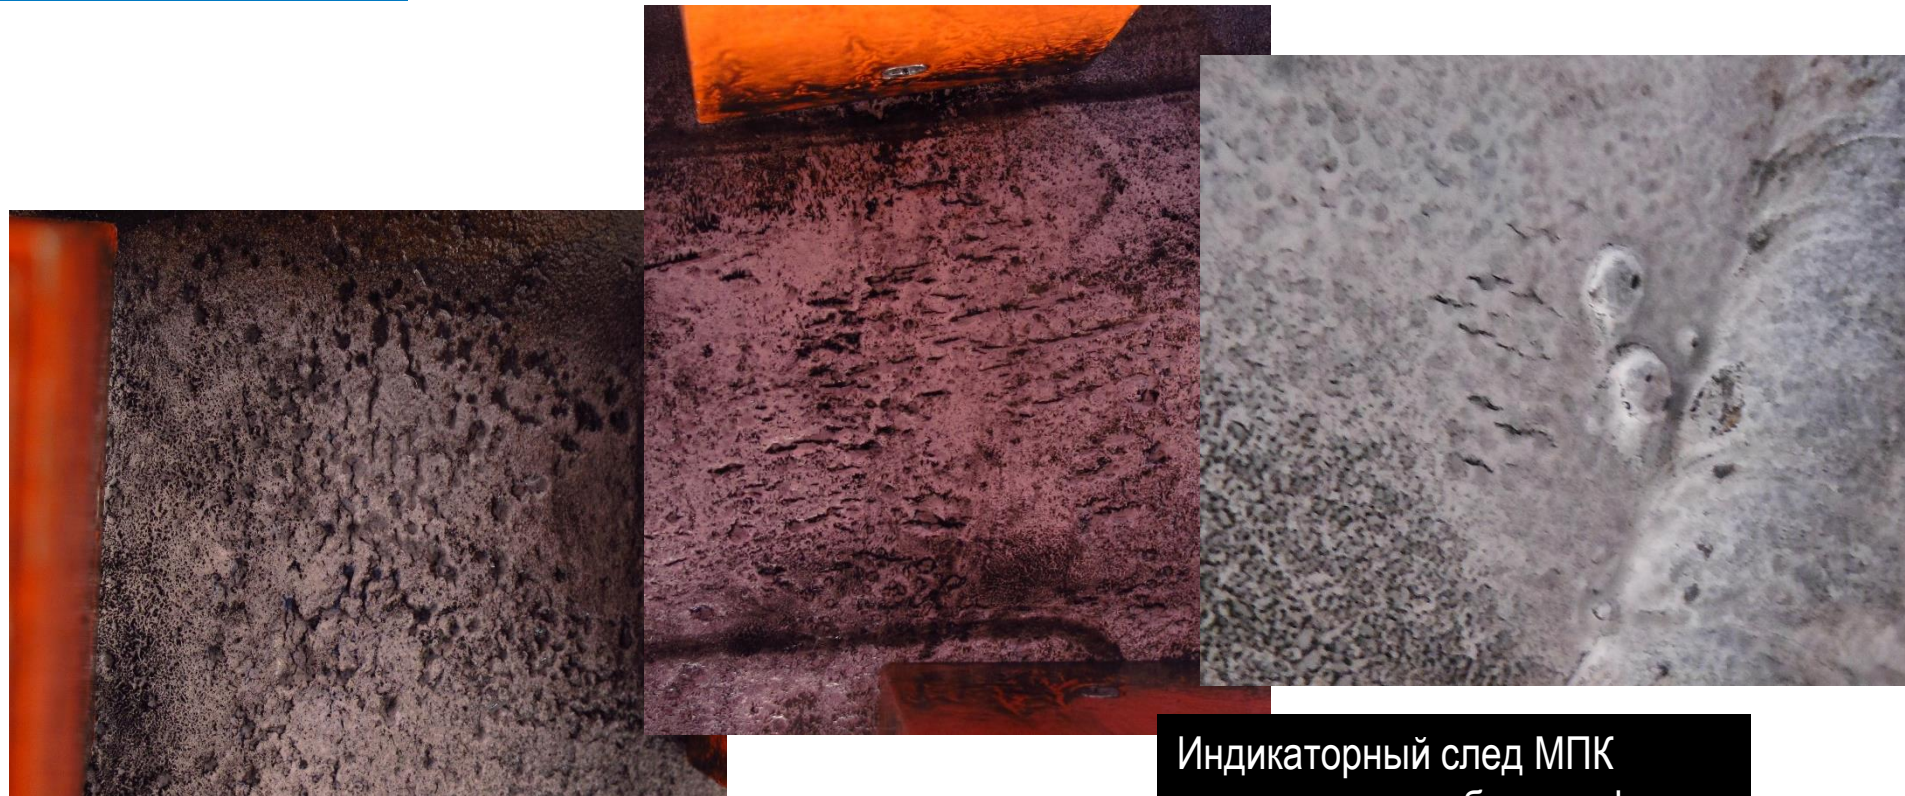
Индикаторный след МПК
на трещиноподобных дефектах

- Признается опасность дефектов КРН для функционирования отрасли;
- Дефекты КРН могут стать причинами аварий;
- Дефекты КРН диагностированы в четырех ЛПУ общества (Сызрань; Тольятти; Северное; Павловка)
- При возрастающем числе дефектов возникнет проблема продления ресурса трубопроводов.

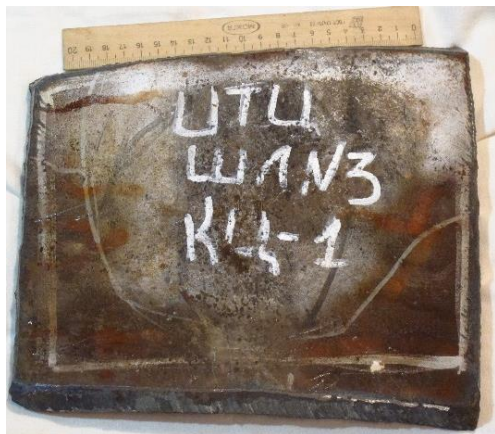
Темплет, вырезанный из трубы выходного шлейфа

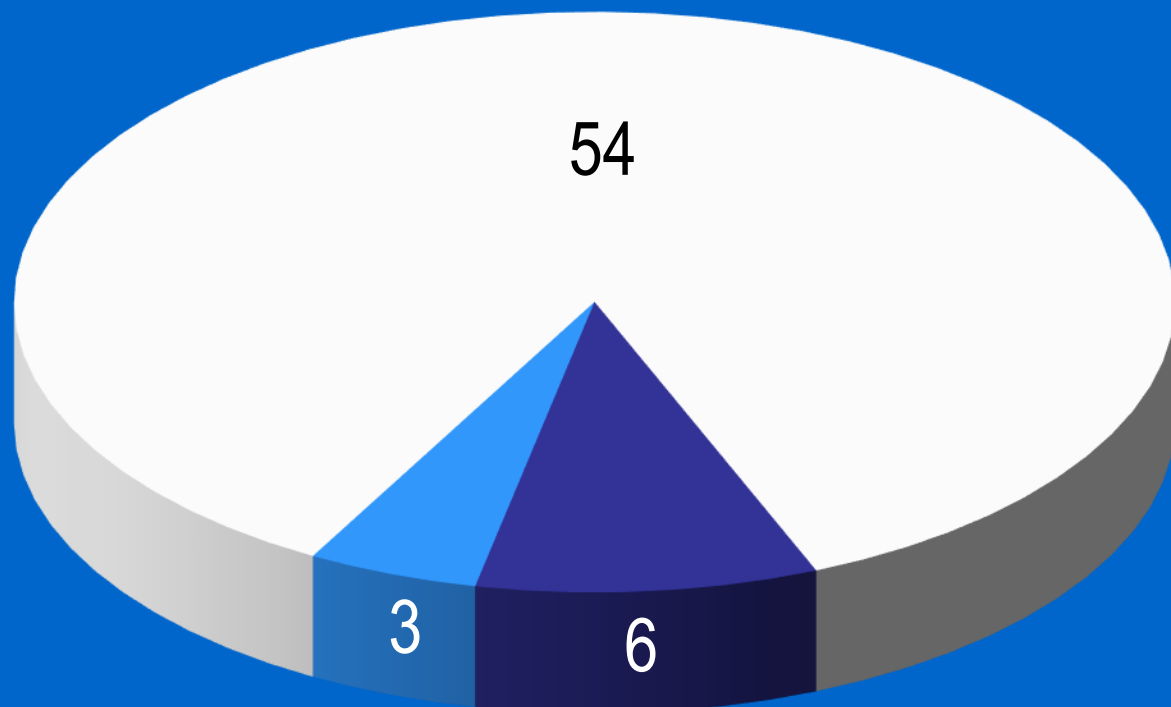
Общее число дефектных зон диагностированных на шлейфах №№ 3,4 (63 зоны)

■ коррозия ■ мех.повреждения ■ трещиноподобный

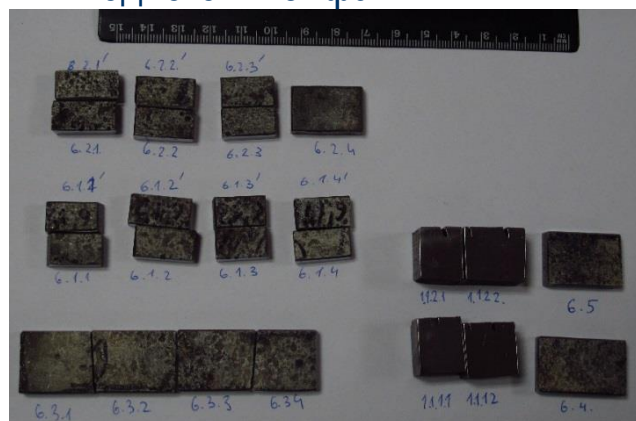
Образцы для исследований, содержащие трещины КРН

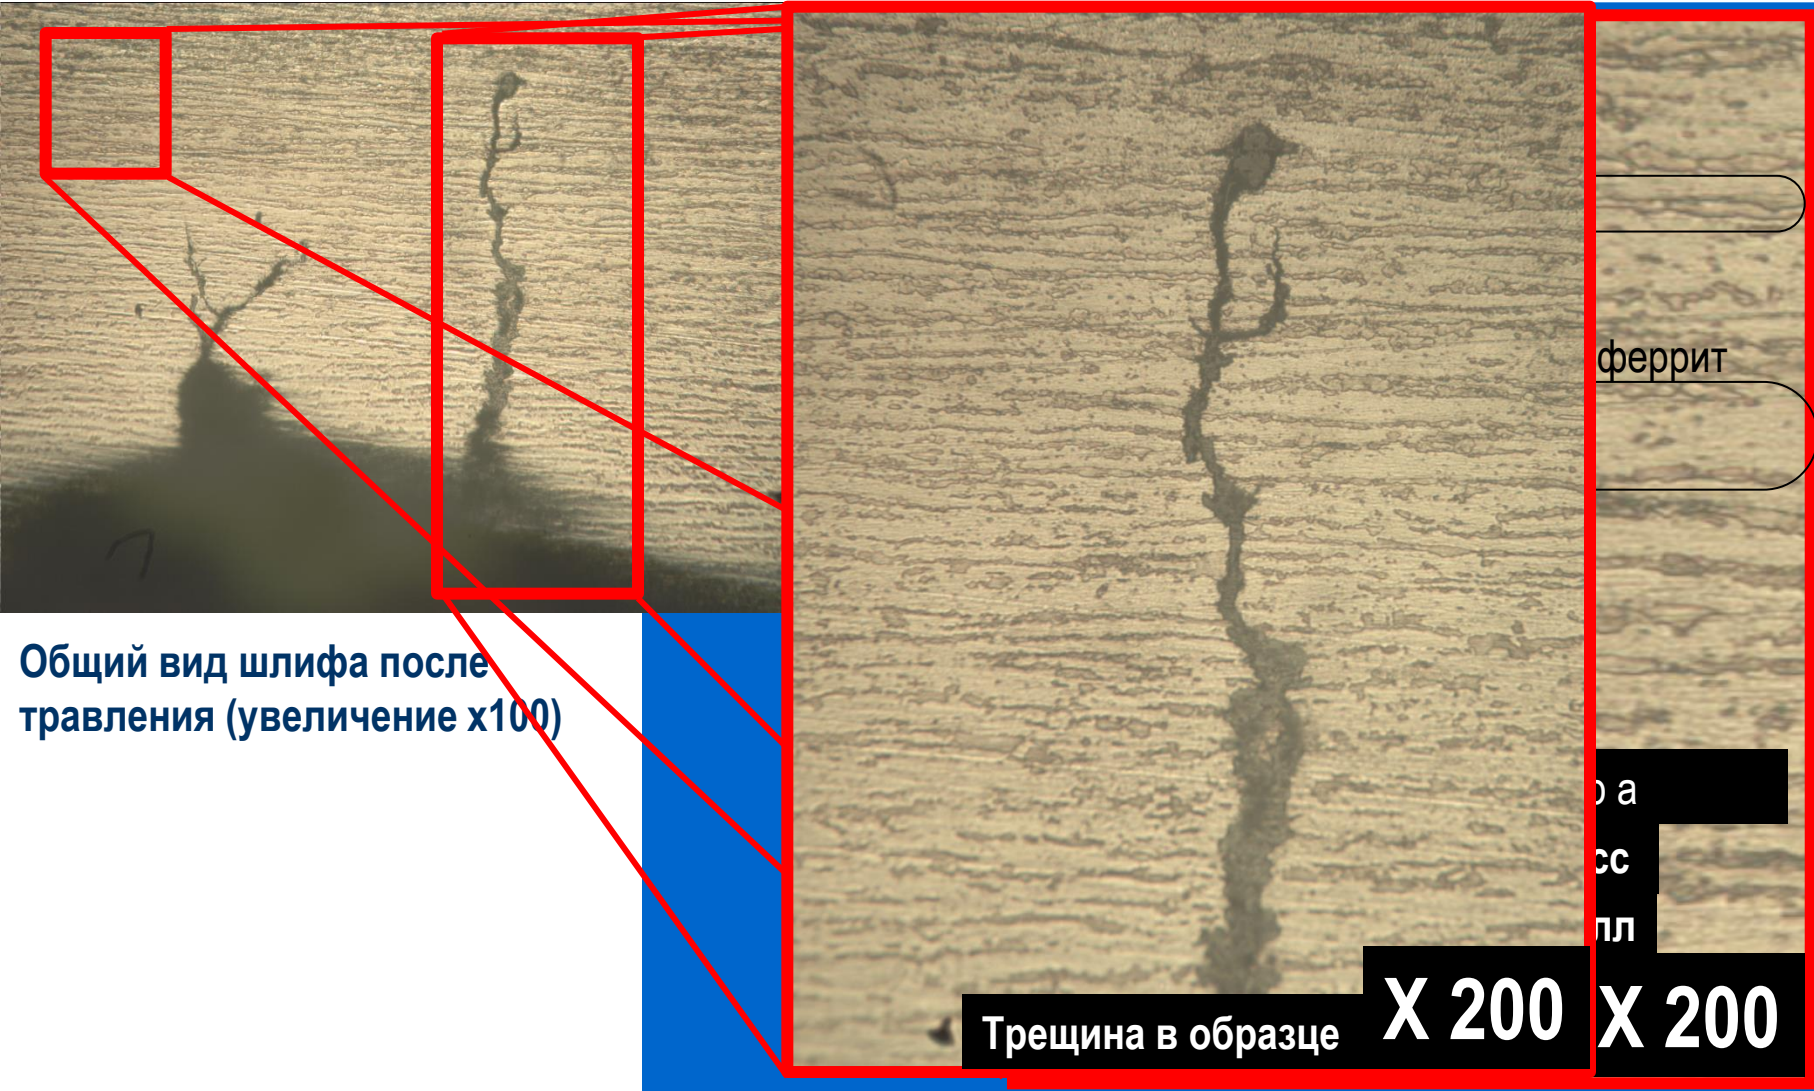
выявление признаков характера растрескивания

Общий вид шлифа после травления (увеличение x100)

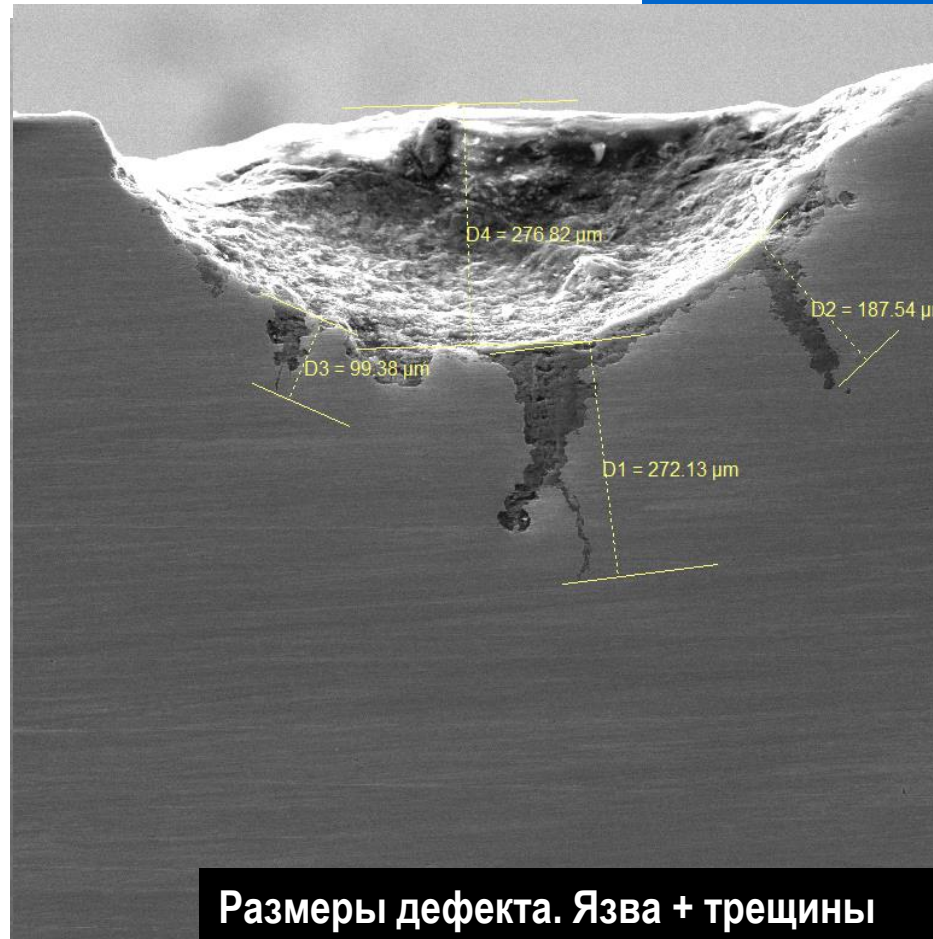
Размеры дефекта. Язва + трещины

- Глубина дефекта (Язва + трещина) Не более 1000 Мкм ;
- расстояние между трещинами 1000 Мкм.

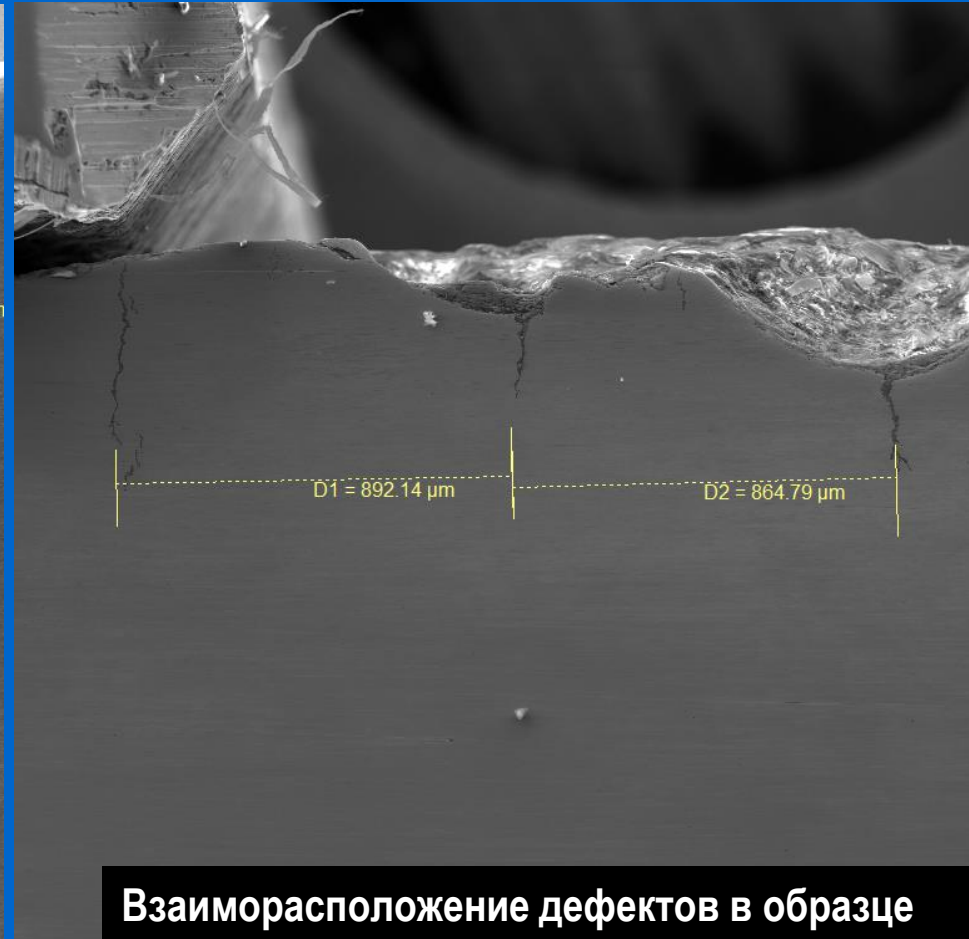
Взаиморасположение дефектов в образце

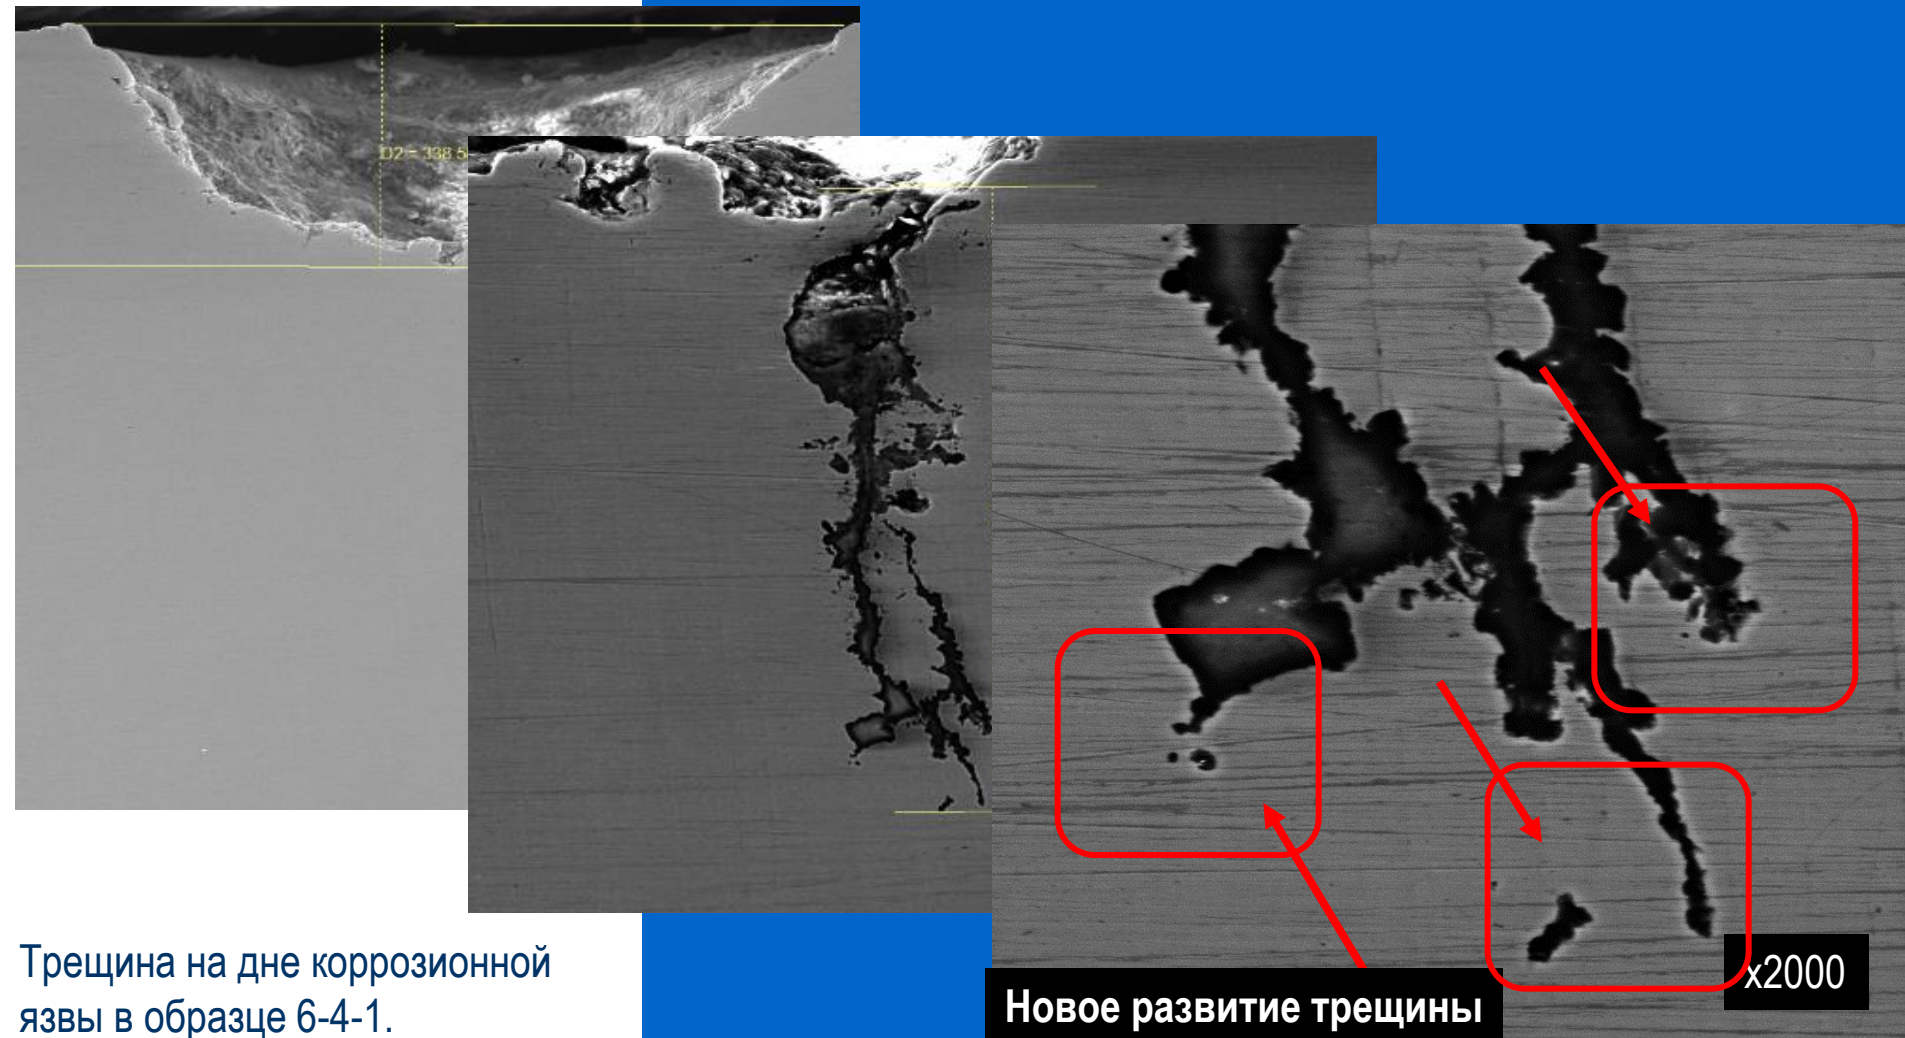
Трещина на дне коррозионной язвы в образце 6-4-1.

Новое развитие трещины x2000

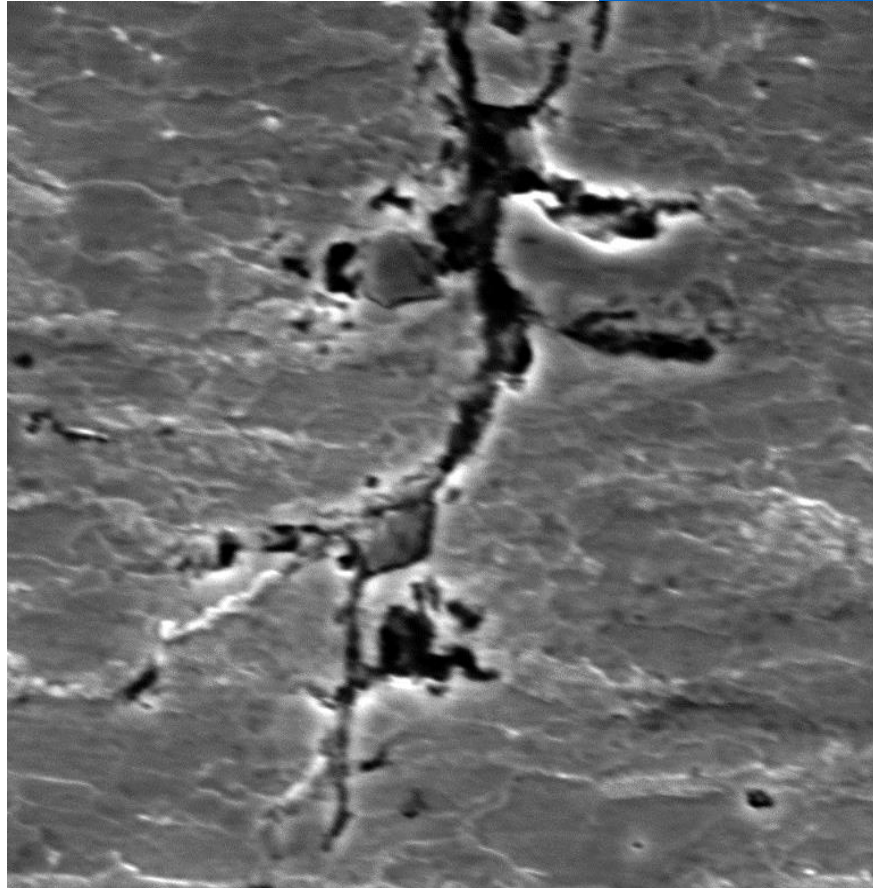
Ветвление вершины трещины x3000

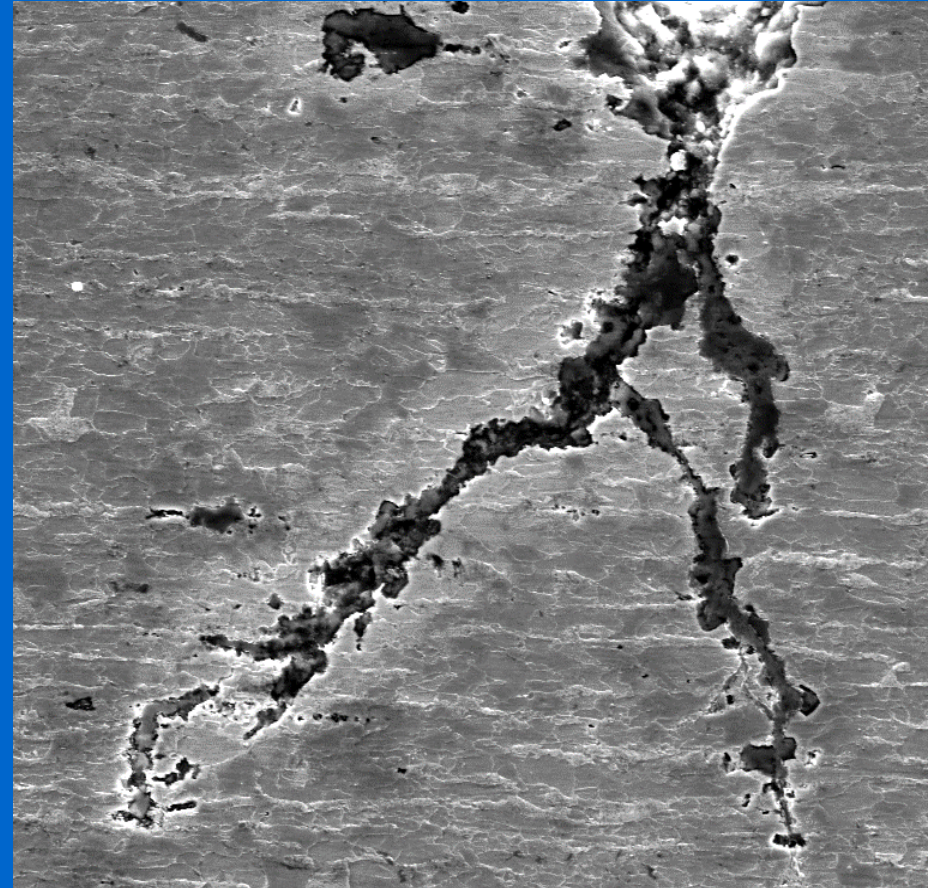
Ветвление вершины трещины x2000

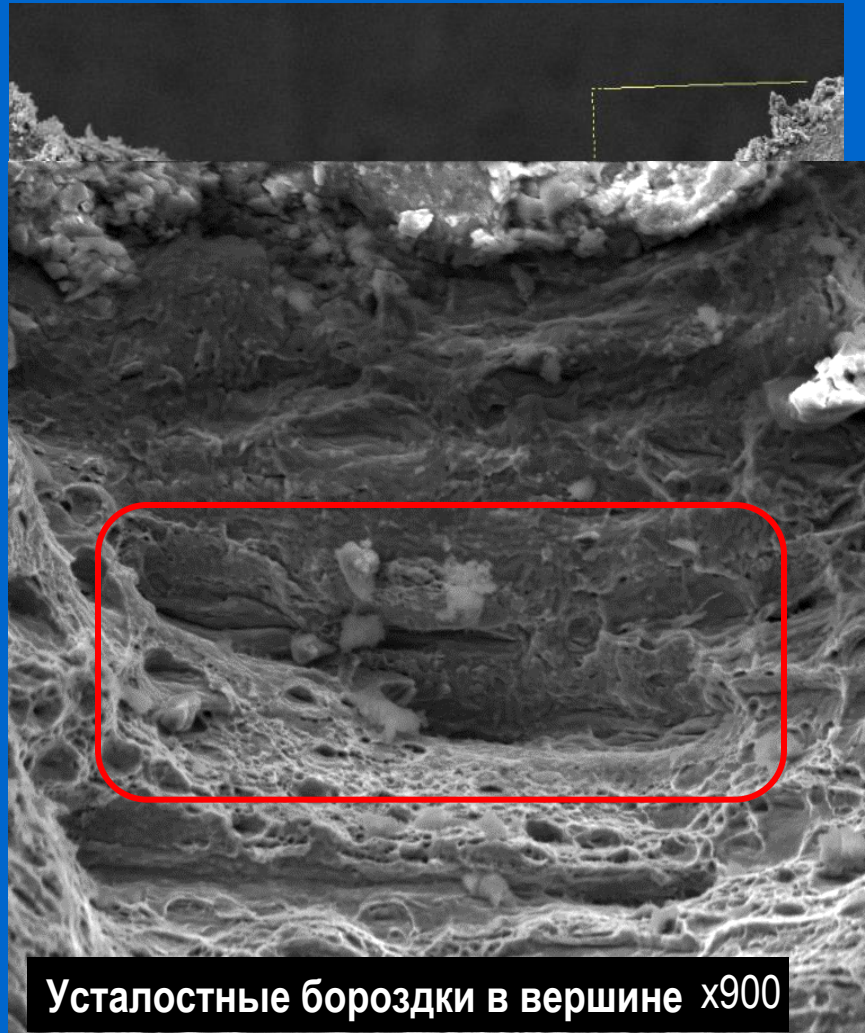
Усталостные бороздки в вершине x900

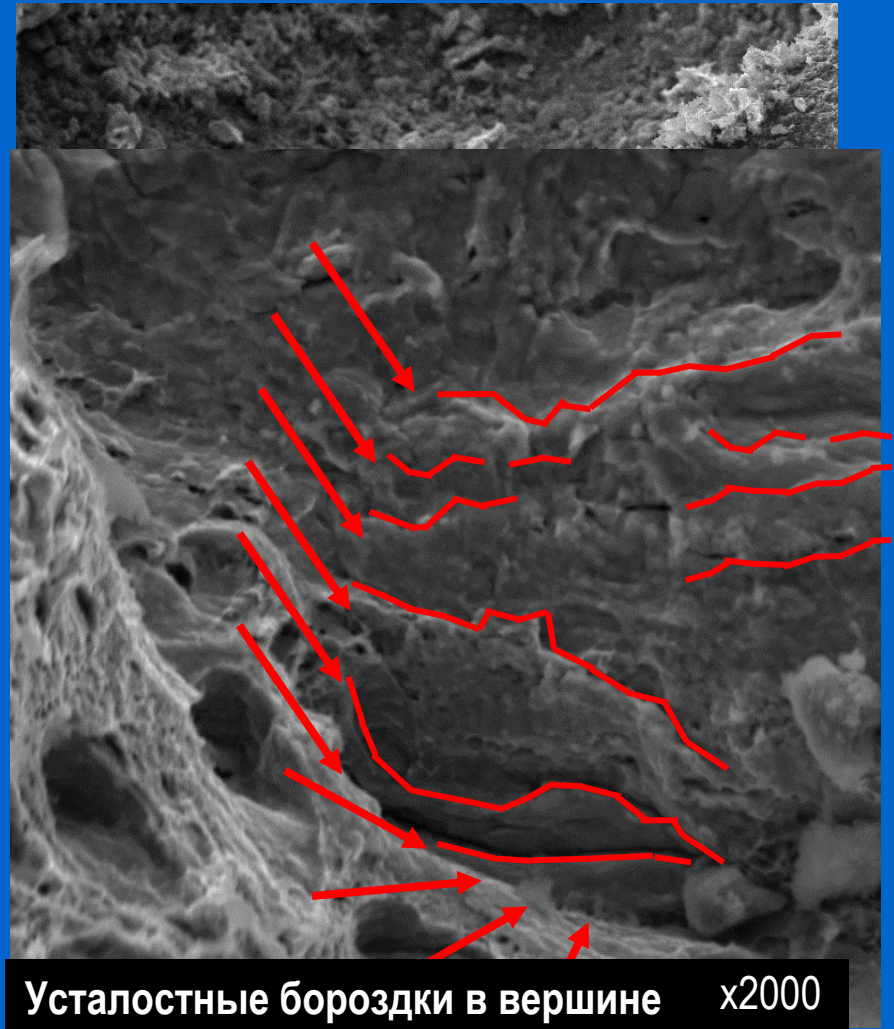
Усталостные бороздки в вершине x2000

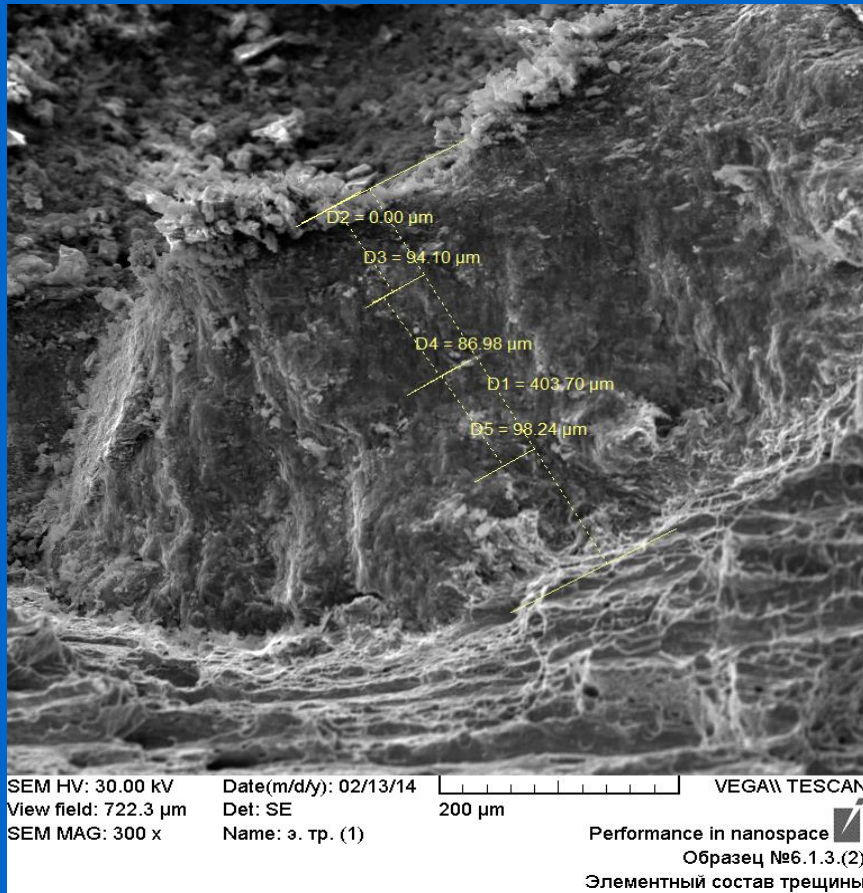
ПОЭЛЕМЕНТНЫЙ АНАЛИЗ СОСТАВА ПРОДУКТОВ КОРРОЗИИ В РАСКРЫТОМ ОБРАЗЦЕ

- Полностью окисленный излом трещины;
- Однородный фазовый состав продуктов коррозии;
- Четкая граница усталостного и вязкого изломов.

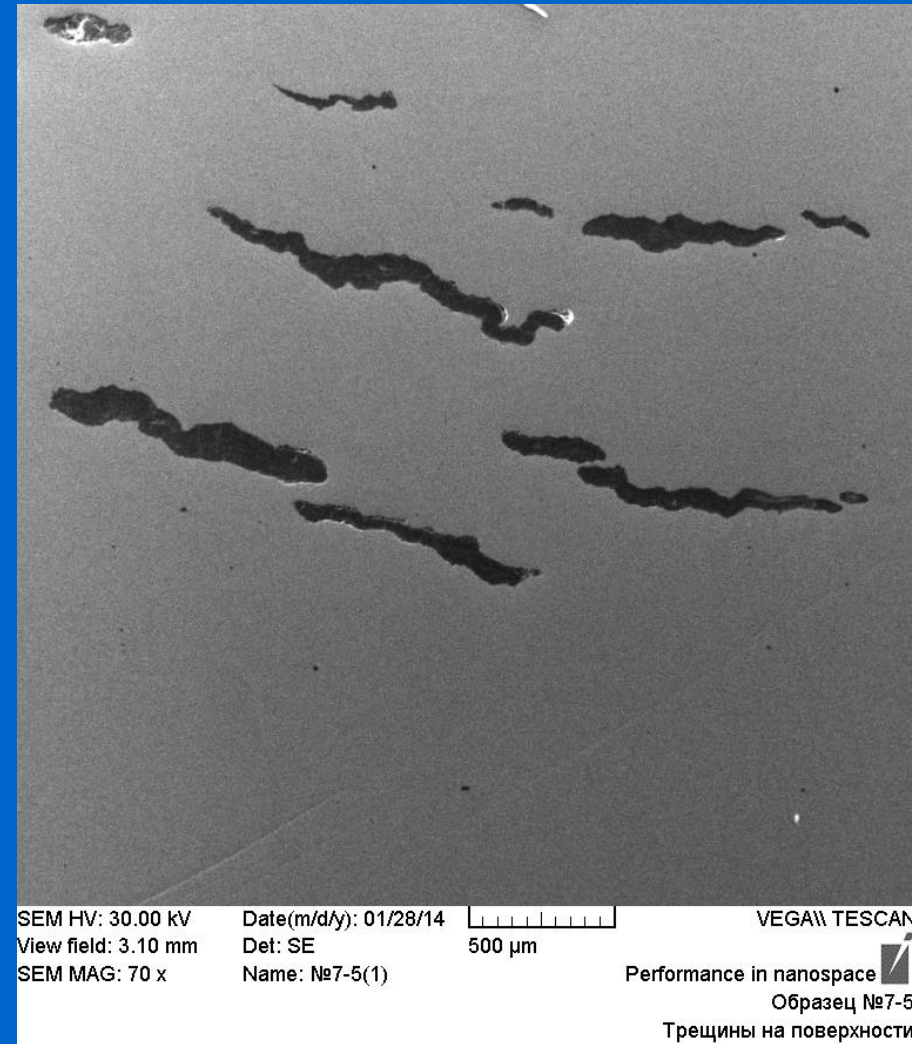
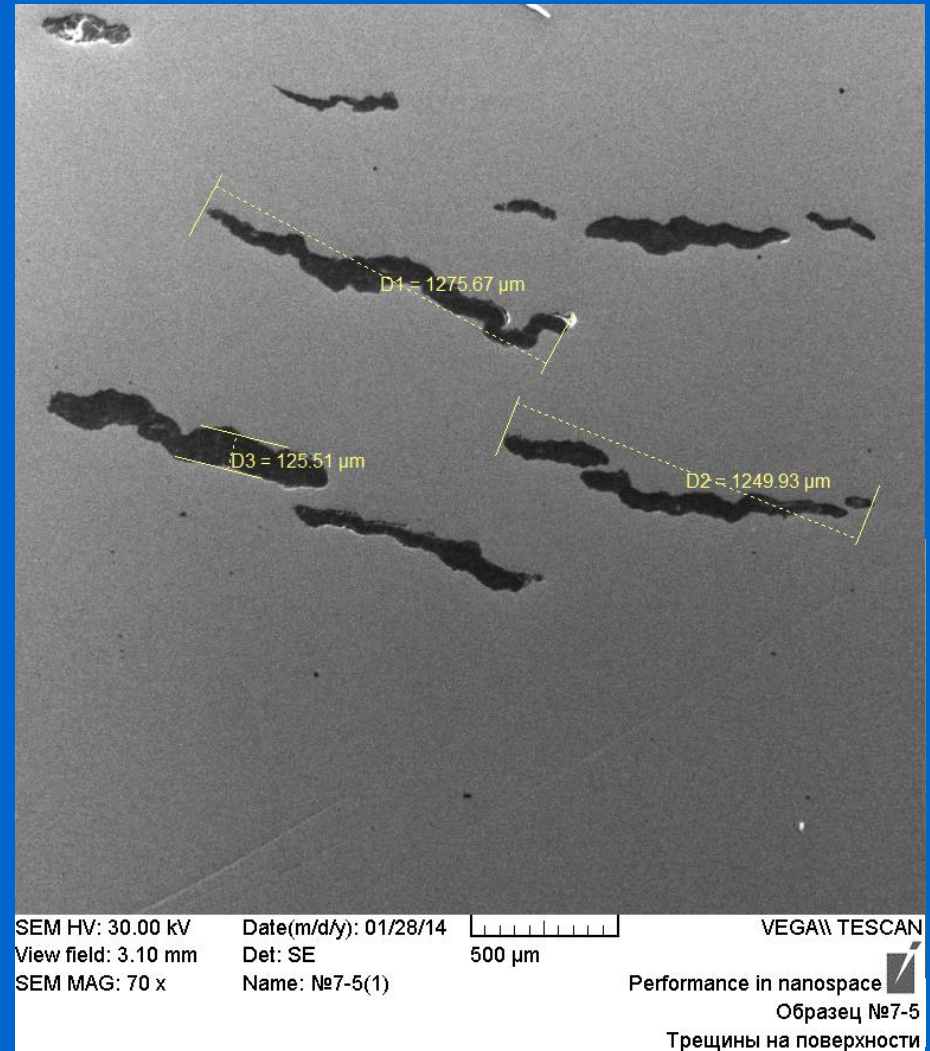
Замер внешних параметров трещин

- Глубина дефекта не более 1000 мкМ (600-800 мкМ трещина);
- Отношение длины к ширине раскрытия трещины 10:1;

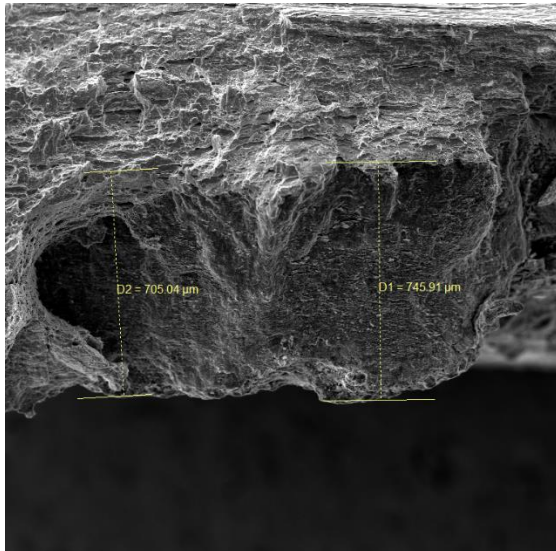
SEM HV: 30.00 kV Date(m/d/y): 02/11/14
View field: 1.74 mm Det: SE
SEM MAG: 124 x Name: №6.1.1+(6)
500 μm
VEGA\\ TESCAN
Performance in nanospace
Образец № 6.1.1+
Раскрытая трещина
