# Подход ООО «Газпром трансгаз Югорск» к решению проблематики КРН МГ

Кузнецов Евгений Вячеславович  
ООО «Газпром трансгаз Югорск»

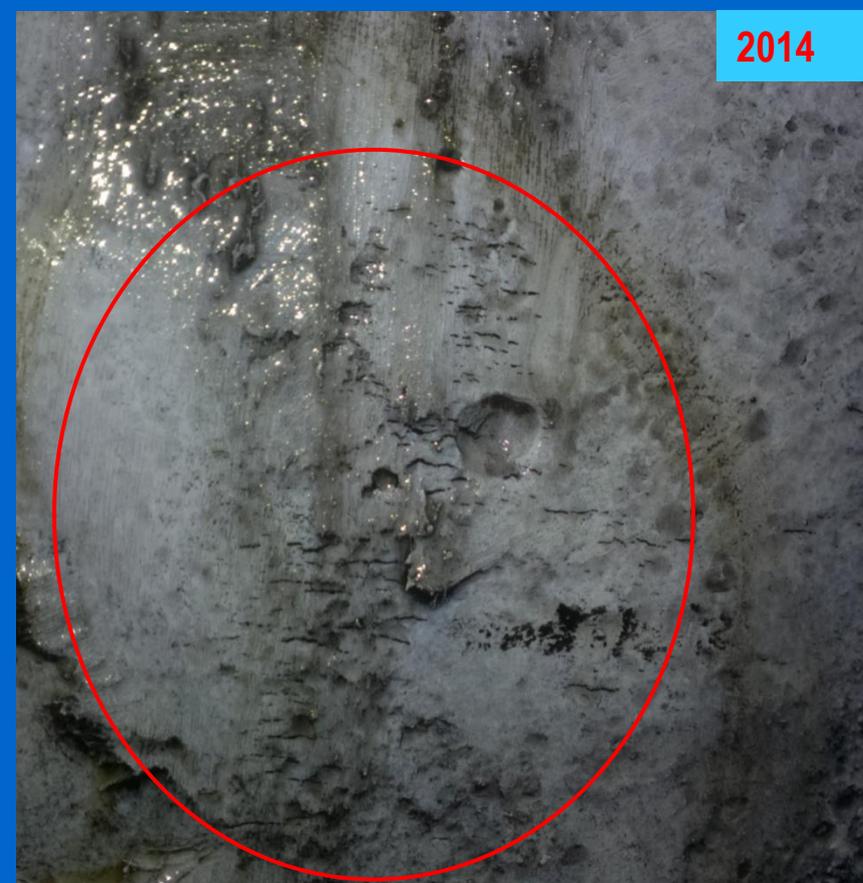
Зона трещиноподобных дефектов с максимальной глубиной 0,3 мм

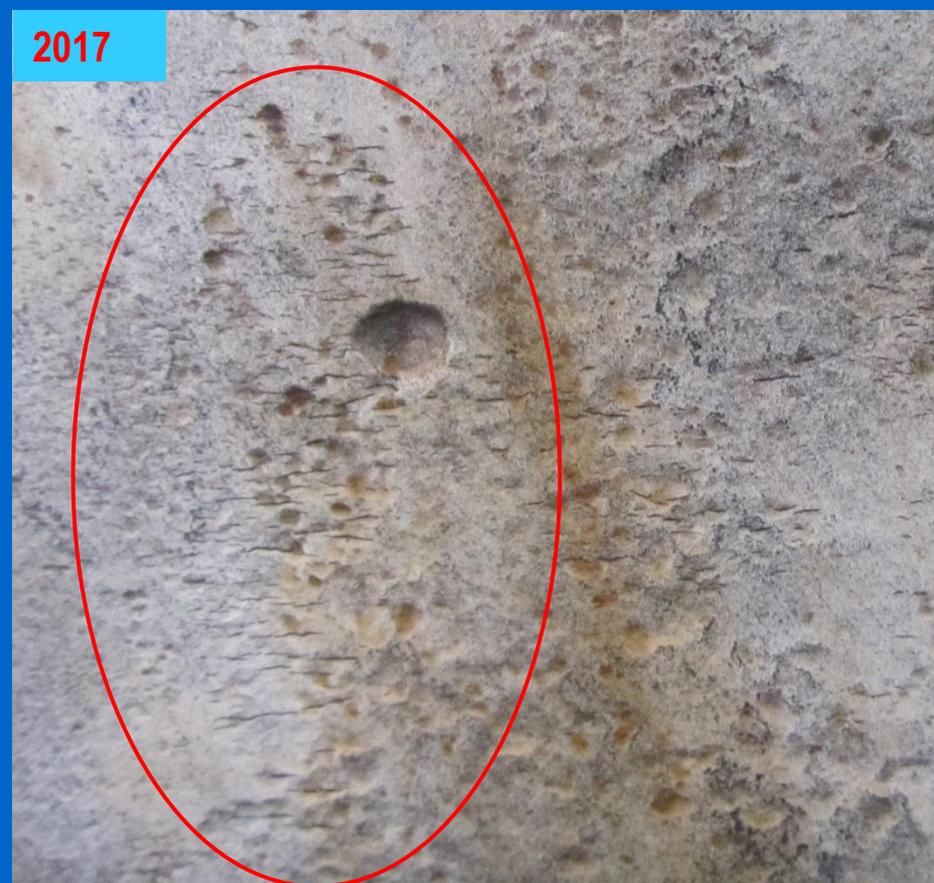
Зона трещиноподобных дефектов с максимальной глубиной 1,5 мм

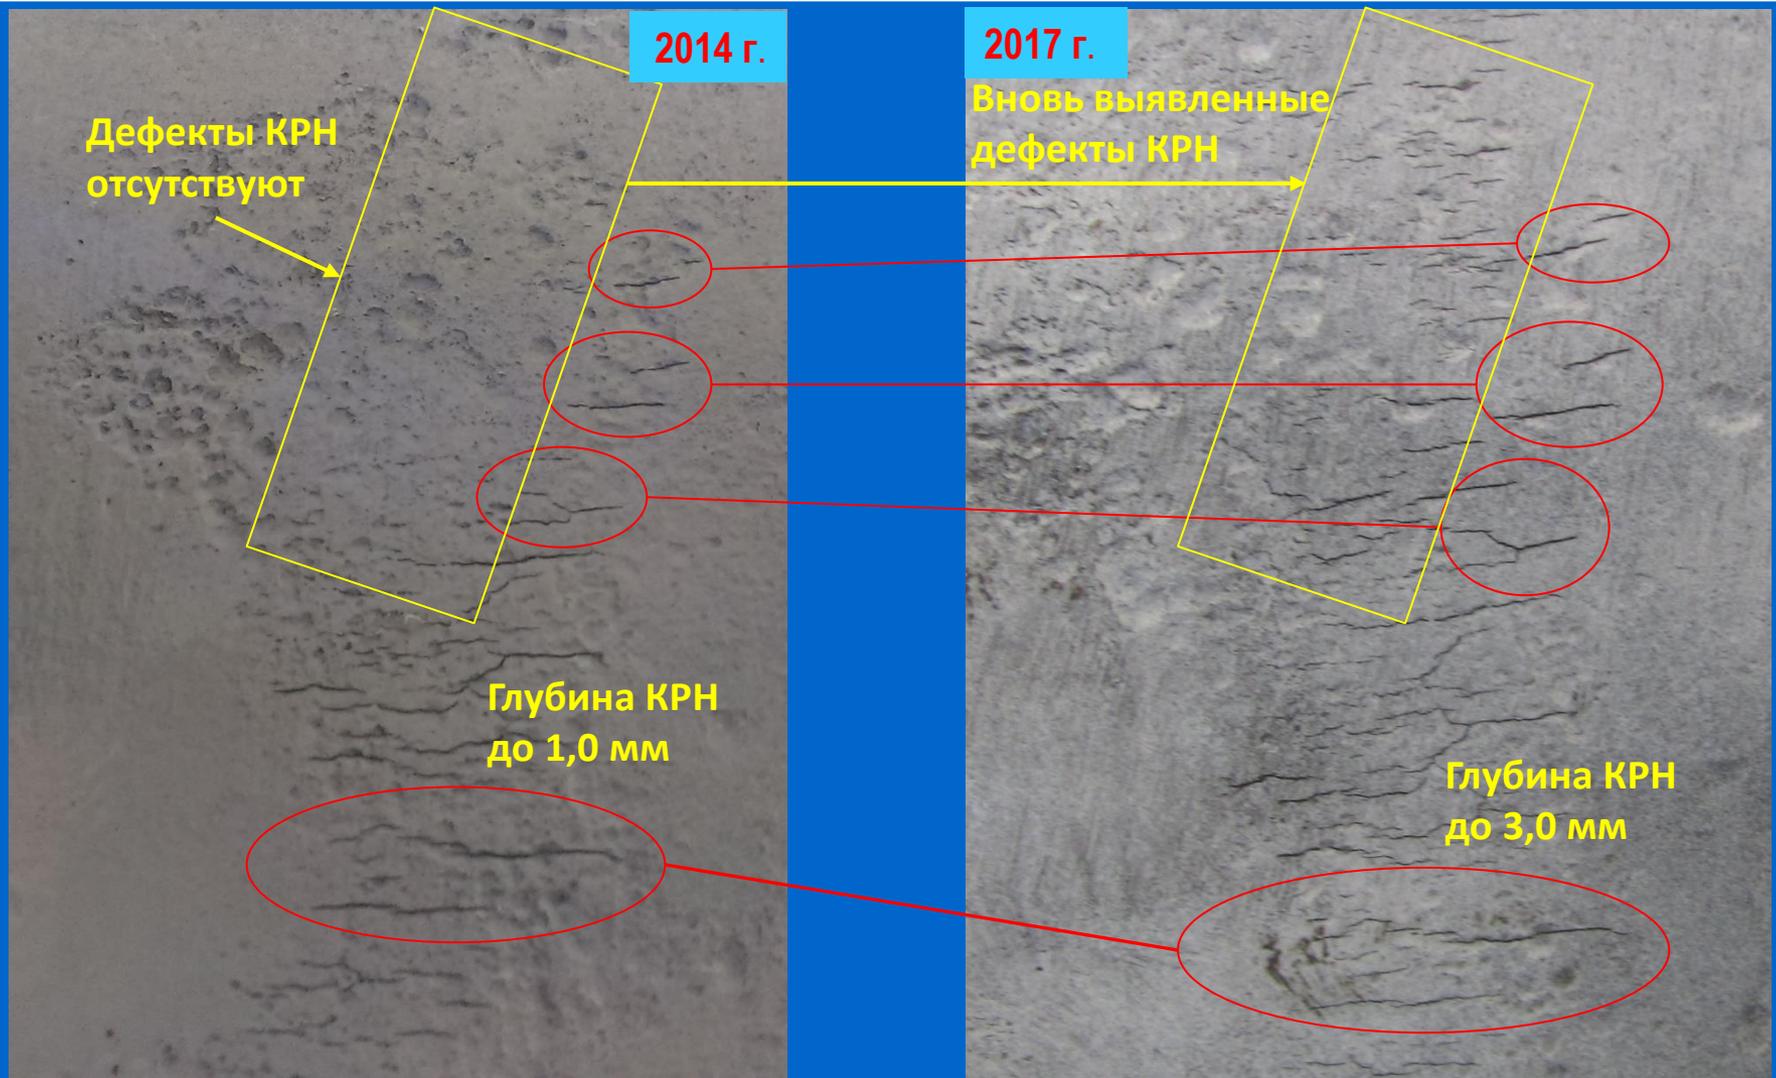
# Развитие трещиноподобных дефектов на трубе № 2037 за 3 года эксплуатации (2014-2017 гг.)

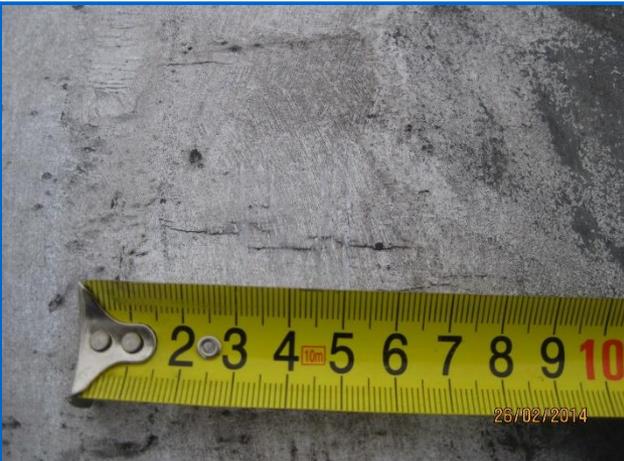
Проявление КРН после сварки

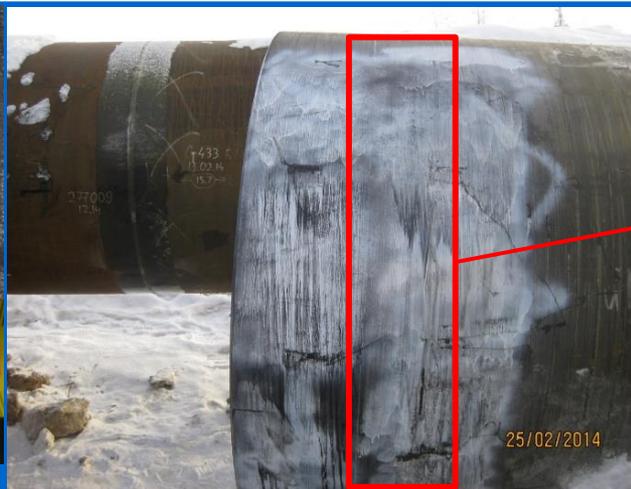
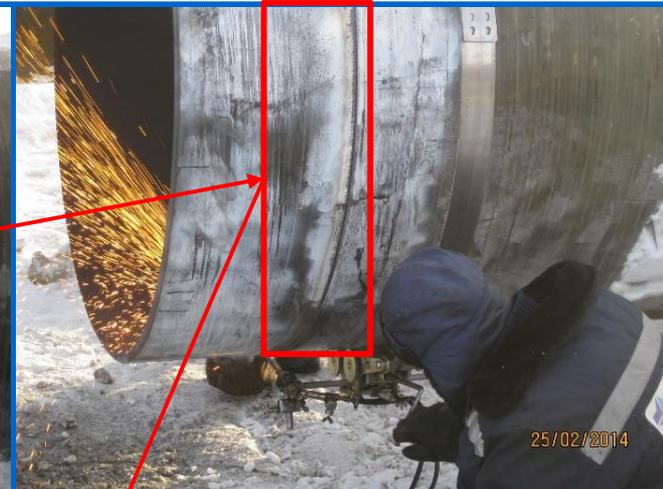
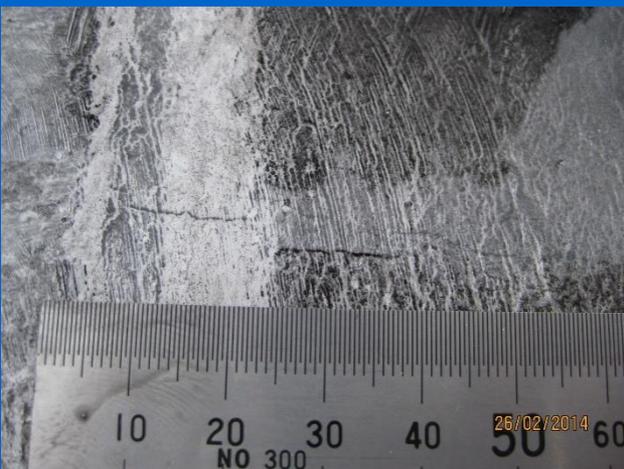
Проявление КРН после сварки

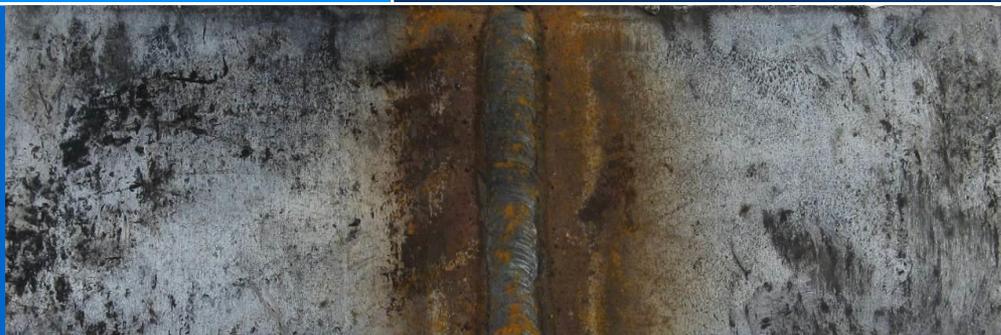
Сварка однородных темплетов. Дефекты КРН отсутствуют.

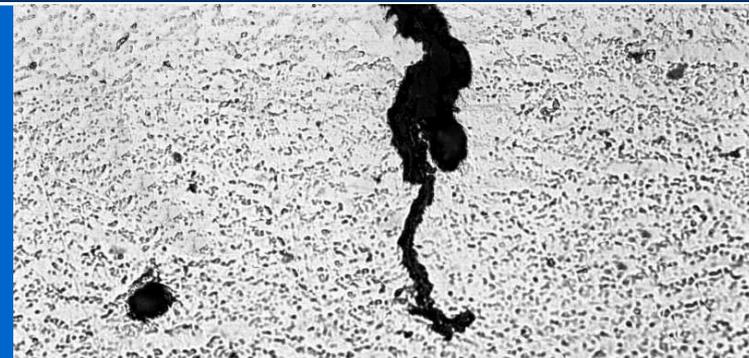
Трещина КРН с раскрытием 3-15 мкм  $\times 500$

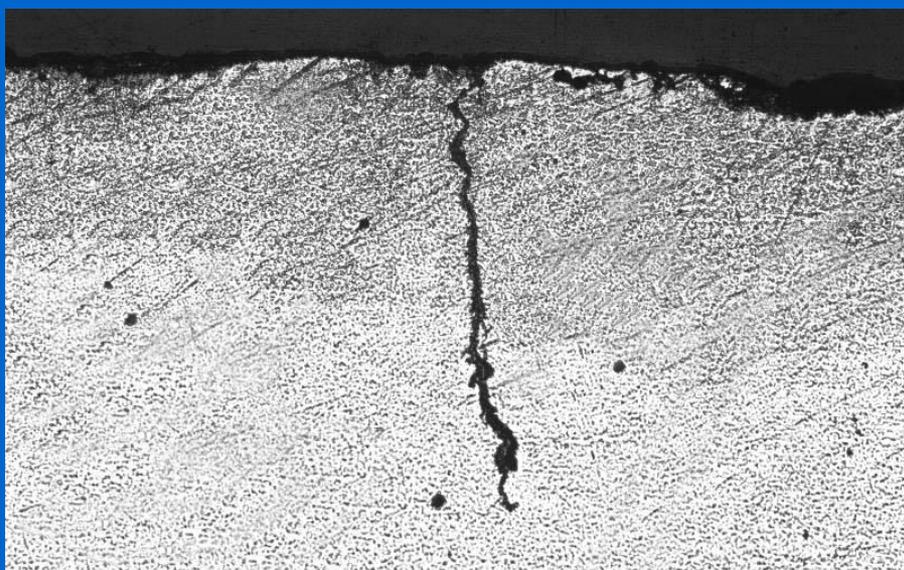
Трещина КРН глубиной 0,25 мм с малым раскрытием на травленном шлифе  $\times 100$

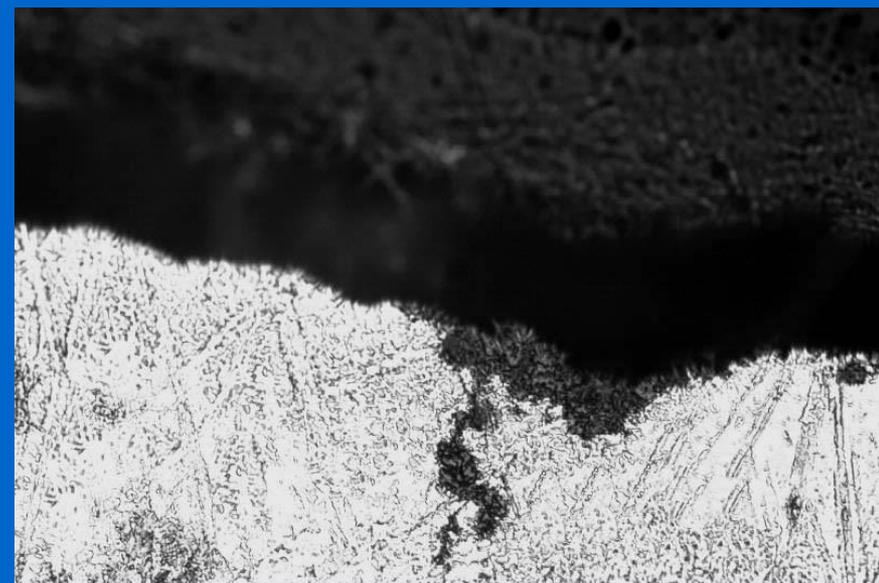
Зарождение трещин КРН на травленном шлифе  $\times 500$
