ПОВЫШЕНИЕ НАДЕЖНОСТИ МАГИСТРАЛЬНЫХ ГАЗОПРОВОДОВ,  
ПОДВЕРЖЕННЫХ КОРРОЗИОННОМУ РАСТРЕСКИВАНИЮ ПОД НАПРЯЖЕНИЕМ

# ПРОСТРАНСТВЕННЫЕ ЗАКОНОМЕРНОСТИ РАСПРОСТРАНЕНИЯ ДЕФЕКТОВ КОРРОЗИОННОГО РАСТРЕСКИВАНИЯ ПОД НАПРЯЖЕНИЕМ В РЕСПУБЛИКЕ БЕЛАРУСЬ

Начальник службы УТСЦ ГТС  
филиала Инженерно-технический центр  
ОАО «Газпром трансгаз Беларусь»

# ОАО «ГАЗПРОМ ТРАНСГАЗ БЕЛАРУСЬ». КРН НА МАГИСТРАЛЬНЫХ ГАЗОПРОВОДАХ – ОБЩИЕ ДАННЫЕ

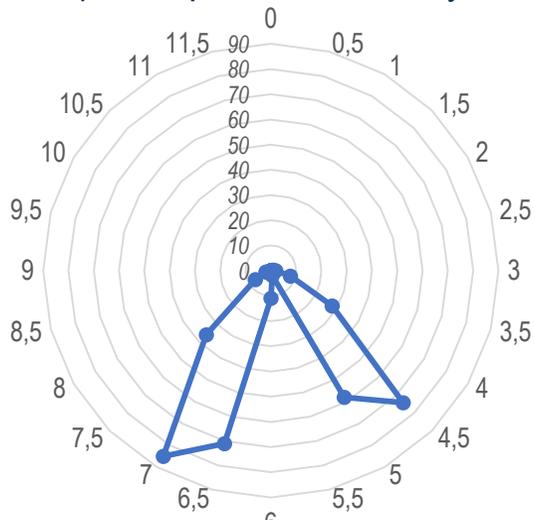
- ориентация дефектов КРН по условному циферблату на МГ «Торжок-Минск-Ивацевичи» II и III:

двухшовные трубы  
(всего 385 дефектов)

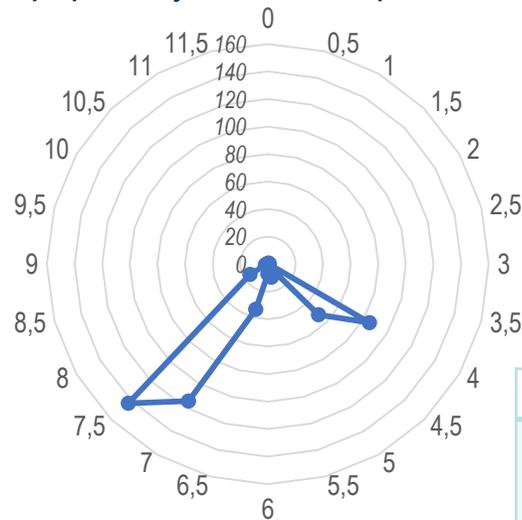
спиральношовные  
(всего 468 дефектов)

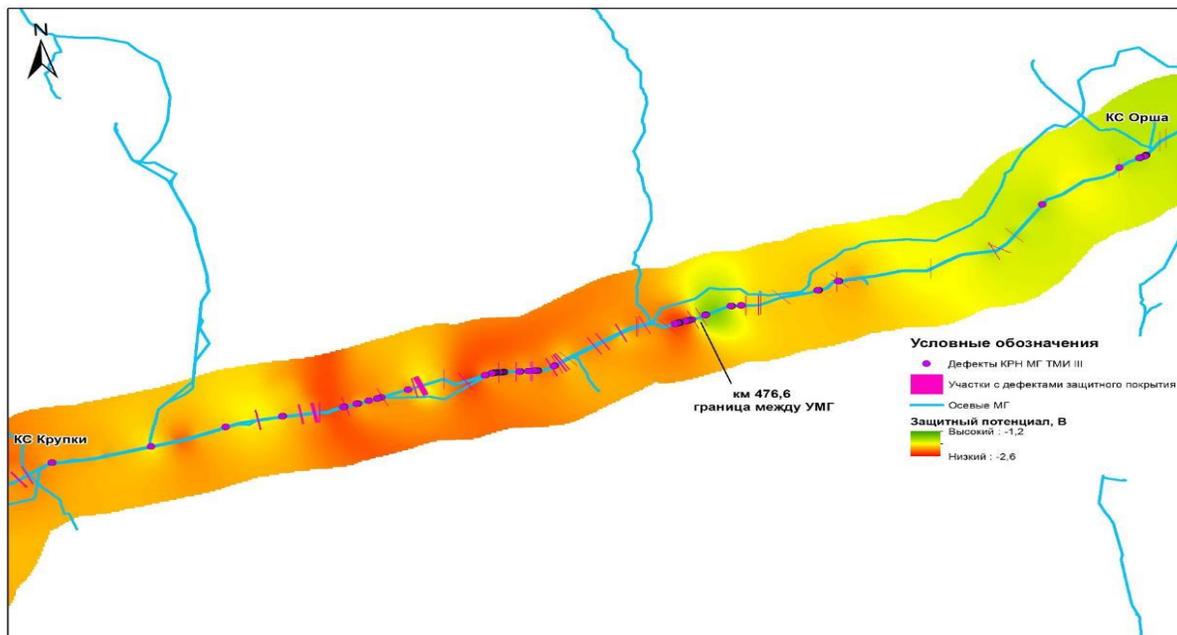
Распределение КРН исходя из защитных потенциалов МГ ТМИ III, участок 2

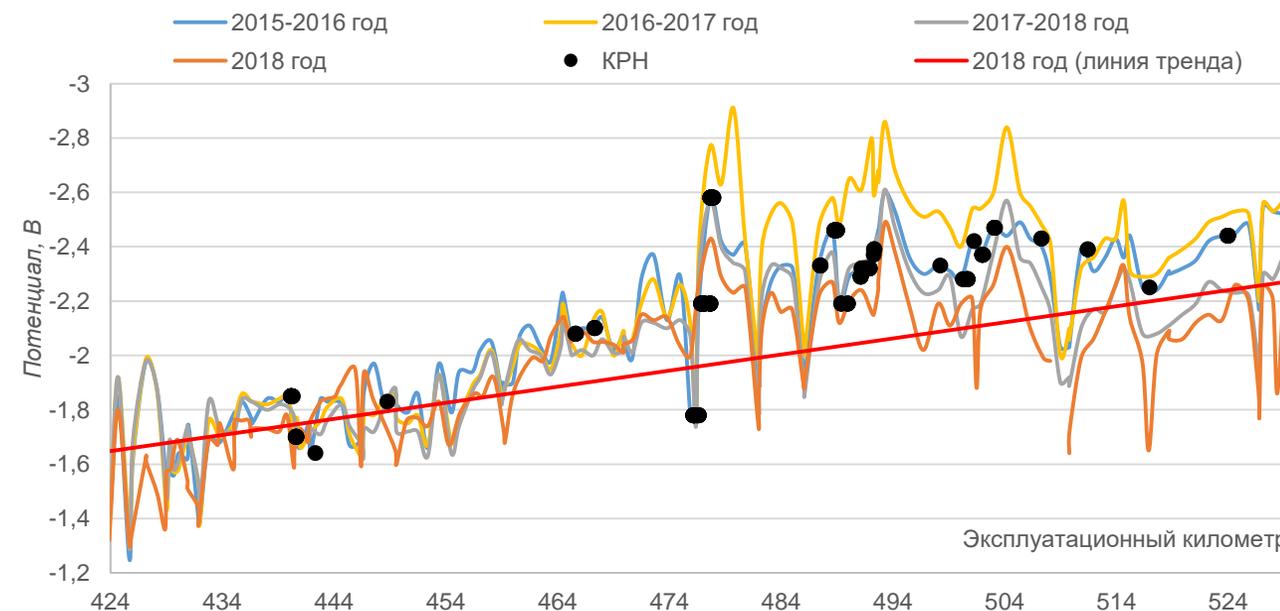
Защитные потенциалы и распределение КРН на МГ ТМИ III, участок 2

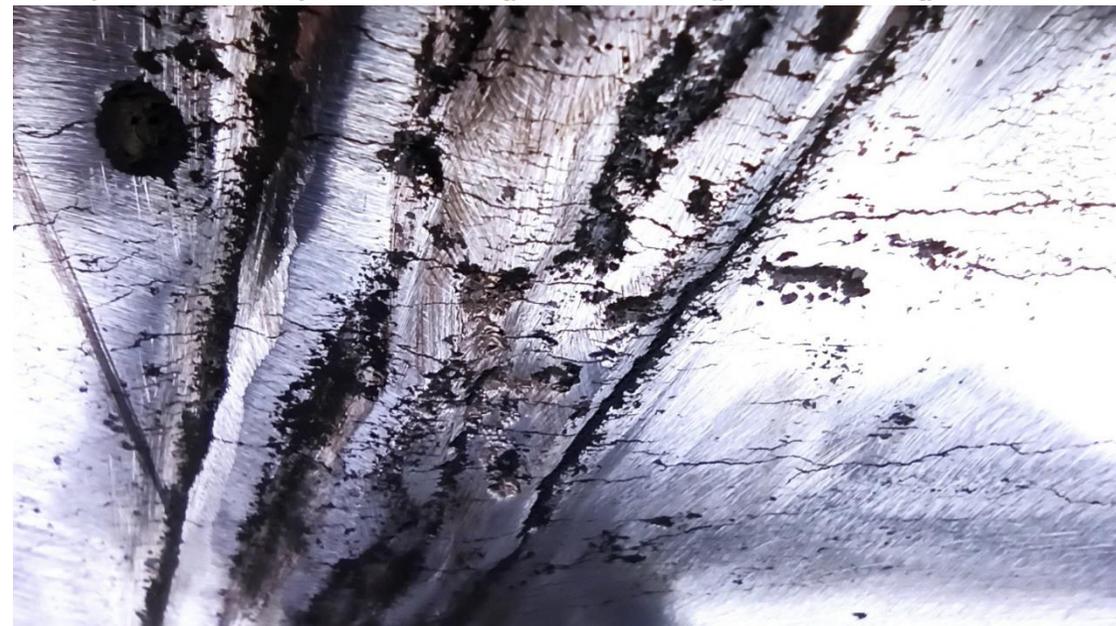
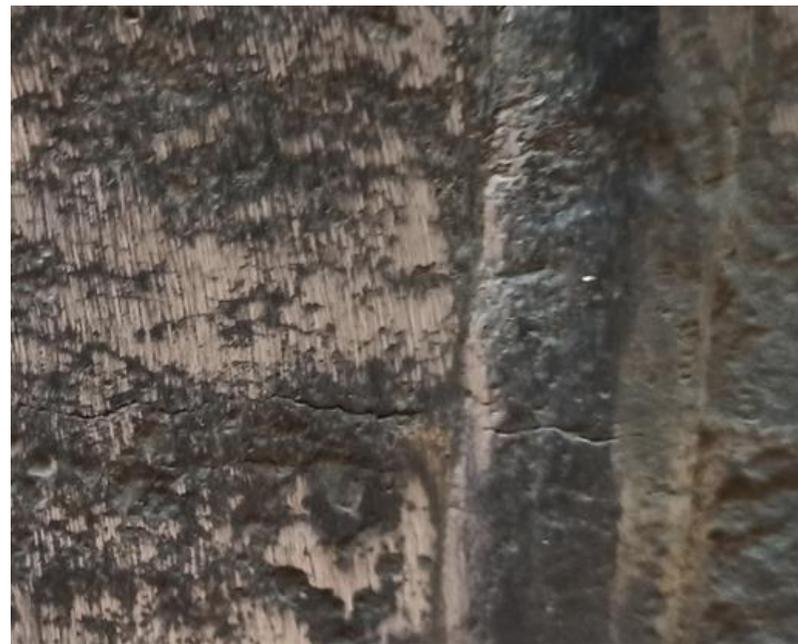
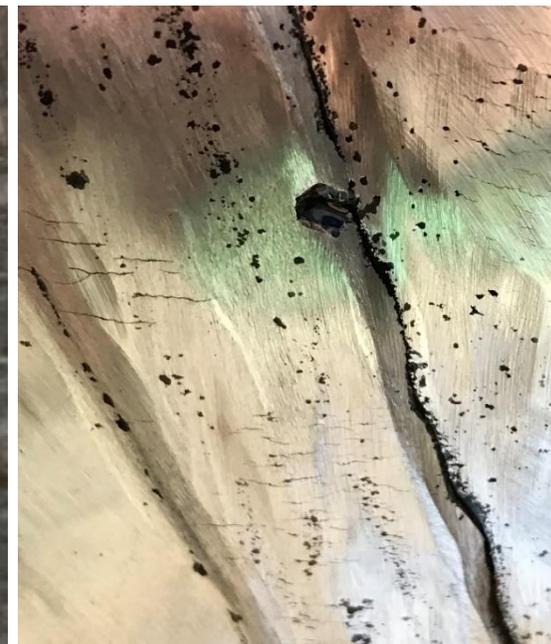
- на прилегающих к заявленным трубам с КРН фактически в 8 случаях из 10 обнаружены трещины на спиральных швах, часто около кольцевых швов. Глубина КРН составляет не более 1 мм.

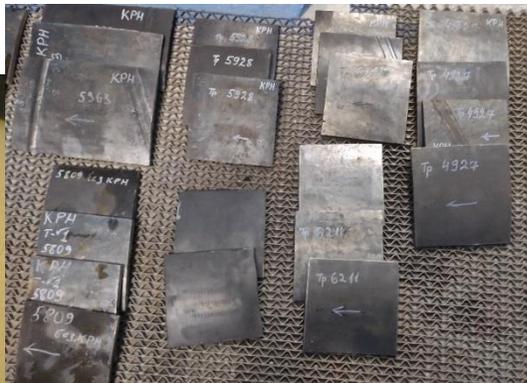
Подтверждено соответствие выявленных зон продольных трещин дефектам КРН.

Фактические прочностные и пластические характеристики основного металла труб соответствуют нормируемым требованиям. Ударная вязкость и трещиностойкость основного металла образцов находятся на низком удовлетворительном и неудовлетворительном уровне.
