СТРЕСС-КОРРОЗИОННЫЕ ДЕФЕКТЫ В ОАО «ГАЗПРОМ ТРАНСГАЗ БЕЛАРУСЬ». ПЕРВЫЙ ОПЫТ

STRESS CORROSION CRACKING IN OJSC GAZPROM TRANSGAS BELARUS. THE FIRST EXPERIENCE

ОБЪЕМ ВЫЯВЛЕННЫХ ДЕФЕКТОВ КРН В 2020 ГОДУ THE NUMBER OF SCC IN 2020

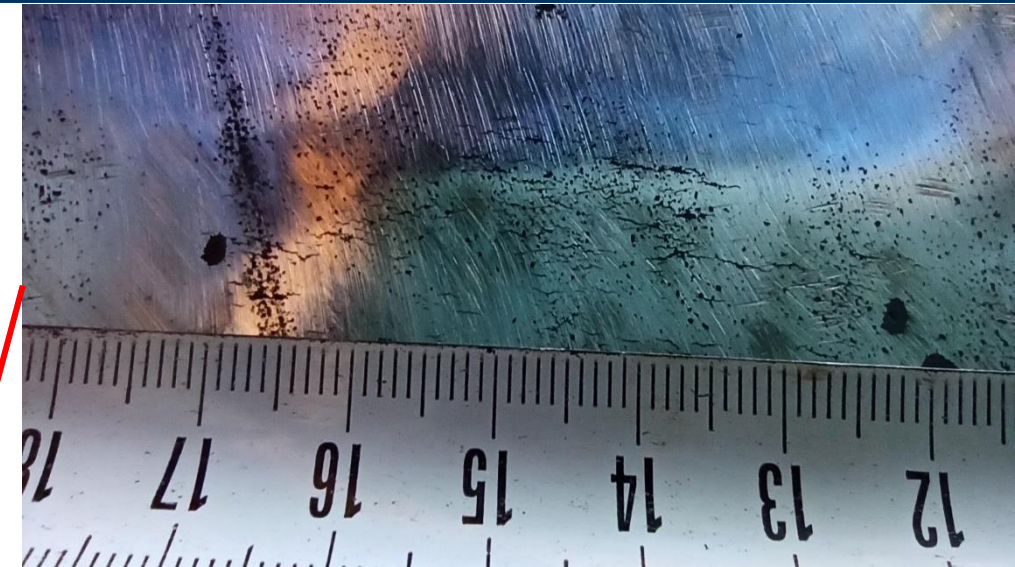
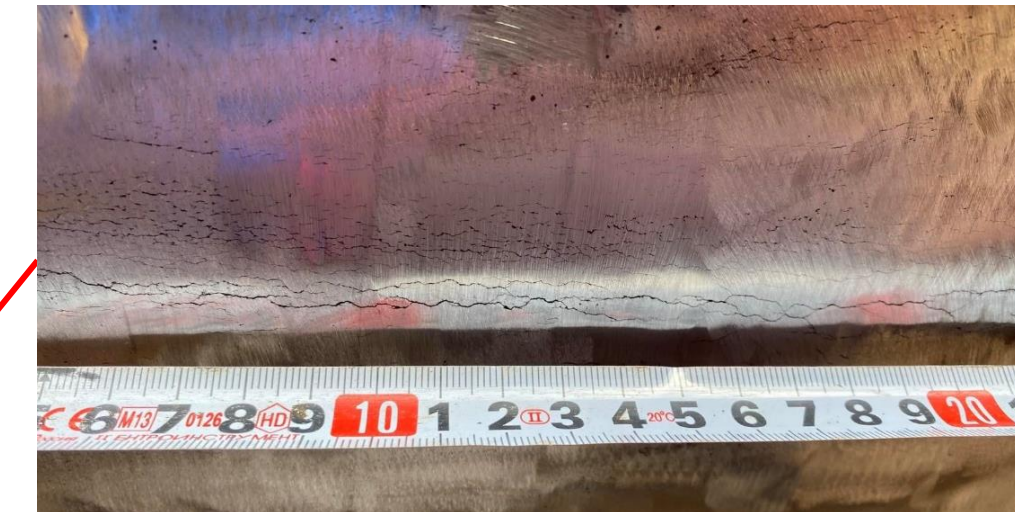
Torzhok-Minsk-Ivatsevichi III km 425,90-529,0
 трубы с минимальной заявленной глубиной КРН по ВТД
 pipes with minimal declared SCC depth

Отметка по одомеру, м	Номер трубы	Глубина КРН по ВТД, %	Категория опасности по ВТД	Глубина КРН по ЛО (Вихретоковый метод), %	Категория опасности по ЛО
Odometer mark, m	The number of pipe	SCC depth, %	Hazard category	SCC Depth by NDT, %	Hazard category
14738,759	1466	10	B	21	A
41364,245	3988	10	B	22	A
63981,677	6046	10	B	20	A
75170,41	7120	10	B	48	A

трубы с максимальной заявленной глубиной КРН по ВТД
 The pipes with maximal declared SCC depth

65623,189	6202	42	A	36	A
65896,635	6227	37	A	34	A
66407,923	6275	38	A	39	A

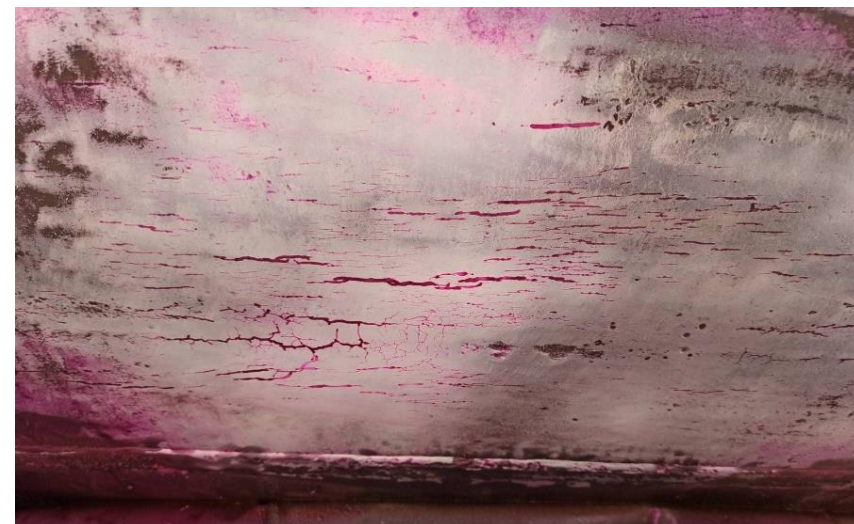
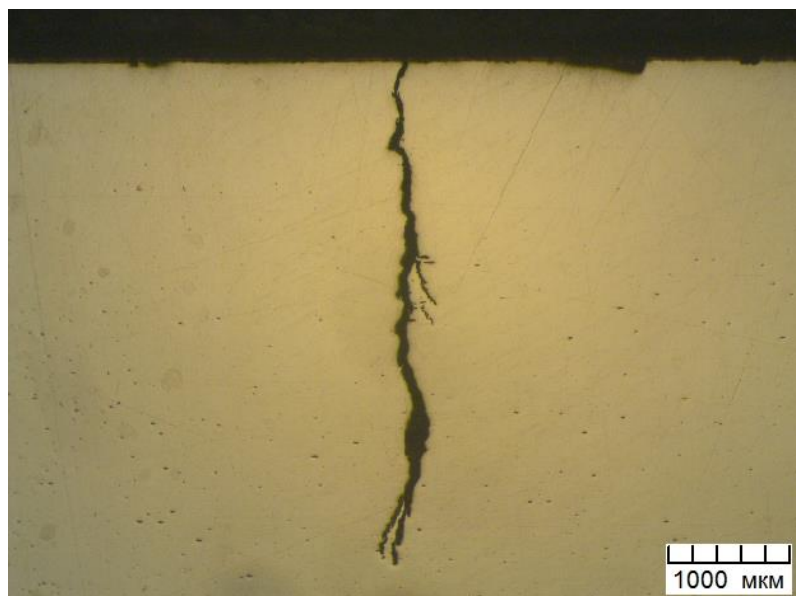
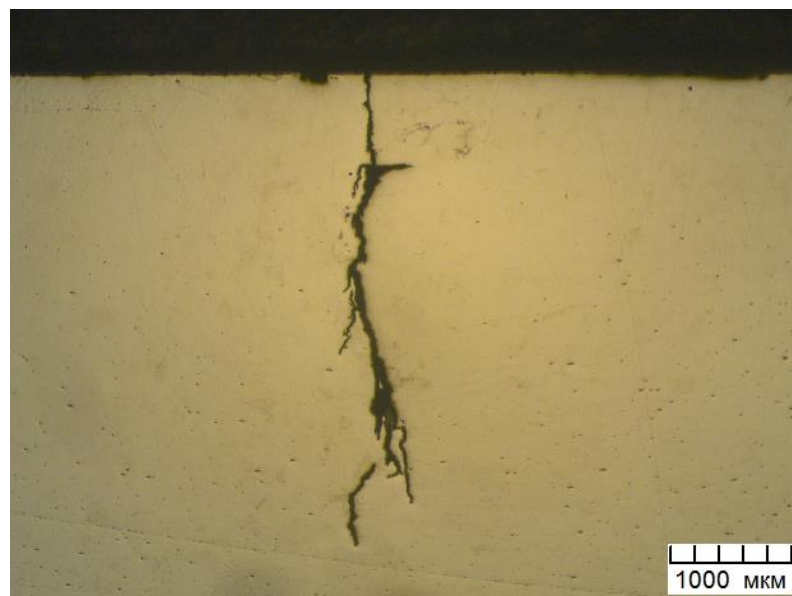
Torzhok-Minsk-Ivatsevichi II km 425,88-528,48

Отметка по одомеру, м	Номер трубы	Глубина КРН по ВТД, %	Категория опасности по ВТД	Глубина КРН по ЛО (металлография), %	Категория опасности по ЛО
Odometer mark, m	The number of pipe	SCC depth, %	Hazard category	SCC Depth by NDT,%	Hazard category
70436,71	6413	48	A	35 33,3	A

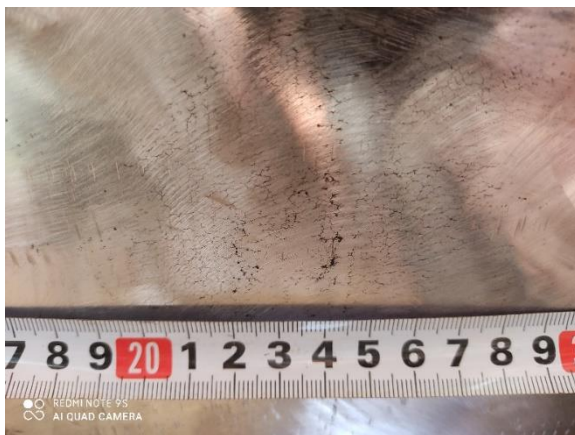
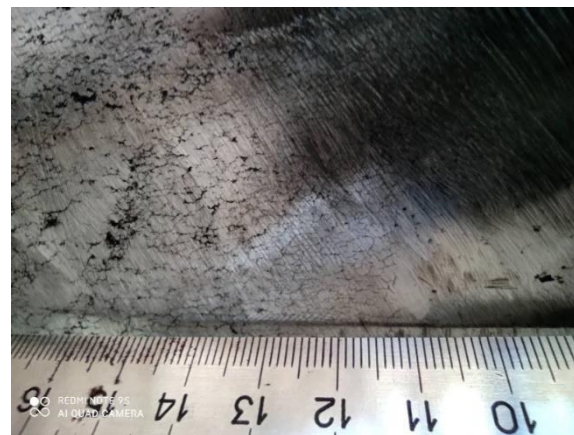
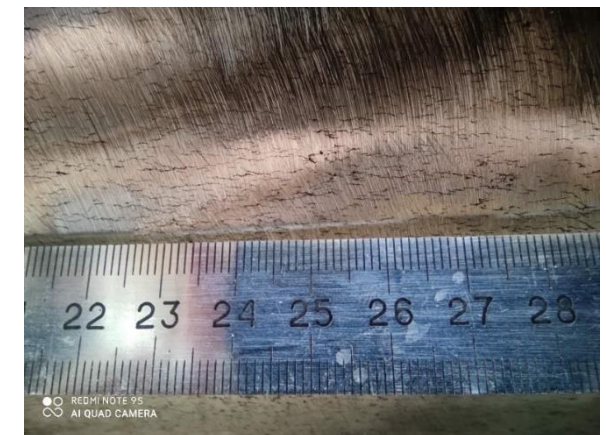
Torzhok-Minsk-Ivatsevichi II km 425,88-528,48

прилегающие трубы, на которых КРН не заявлен

Отметка по одомеру, м	Номер трубы	Глубина КРН по ВТД, %	Категория опасности по ВТД	Длина КРН по ЛО, мм	Ширина КРН по ЛО, мм	Глубина КРН по ЛО (Вихретоковый метод), %	Глубина КРН по результатам контролируемой зашлифовки, %	Категория опасности по ЛО
Odometer mark, m	The number of pipe	SCC depth, %	Hazard category	Length, mm.	Wide, mm.	SCC depth by NDT, %	SCC Depth by results of controlled grinding,%	Hazard category
47655,28	4547	Дефекты не обнаружены CSS are not identified		550	620	18	16	A
47666,315	4548			320	400	23	18	A
47667,015	4548			340	370	25	18	A

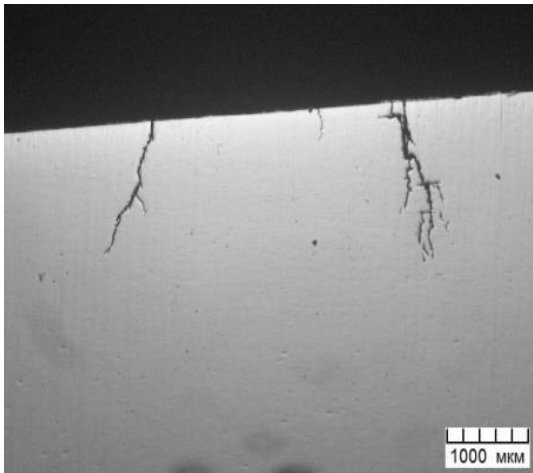
Трещины в поперечном сечении газопровода
Cracks in the pipeline section

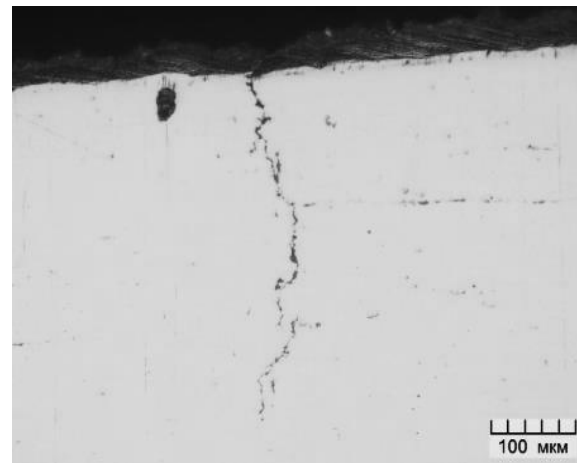
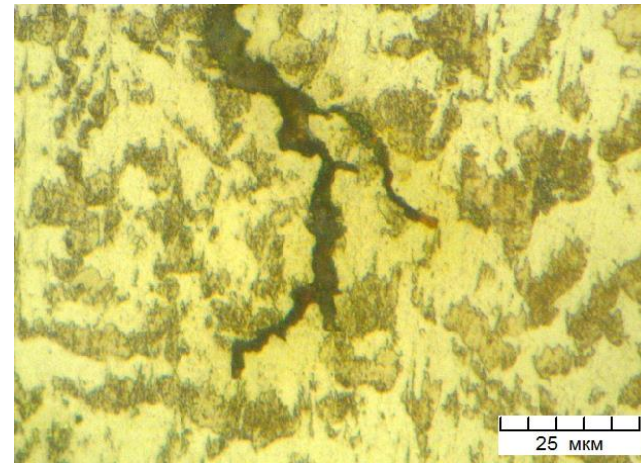
Продукты коррозии в трещине
Corrosion products in a crack

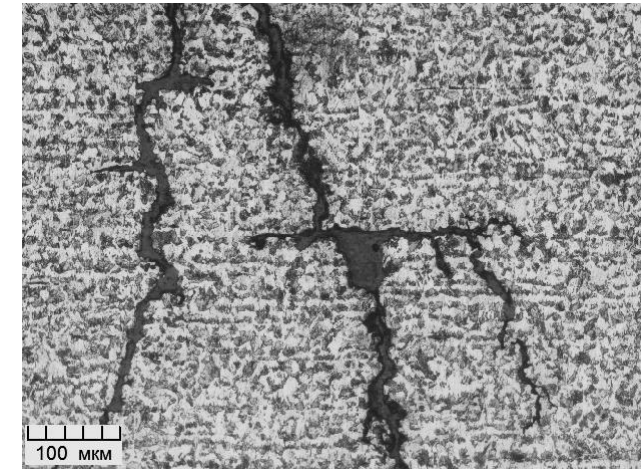
Извилистый характер продвижения и разветвления трещин
The sinuous nature of cracks

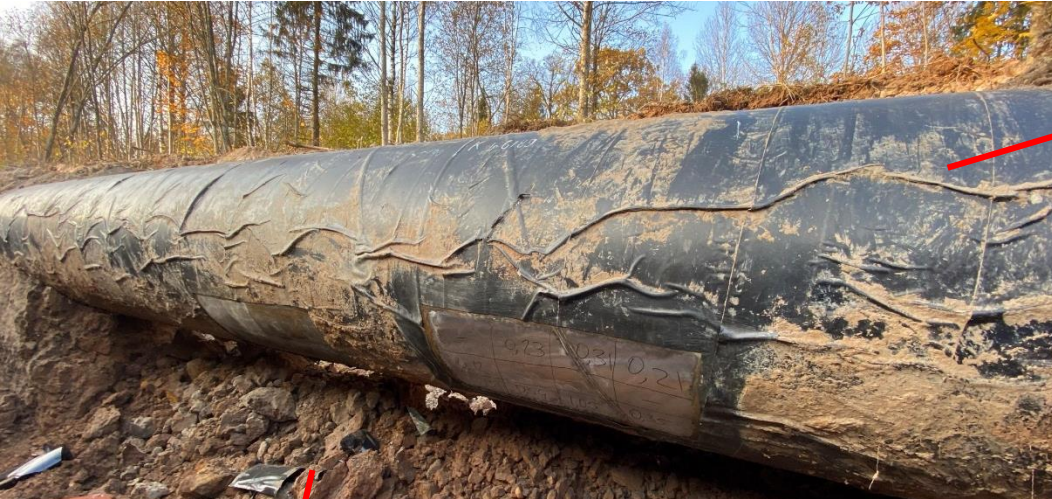
Общий вид состояния защитного покрытия General view of the protective coating

гофры
wrinkles

складки
folds

слабая адгезия
low adhesion

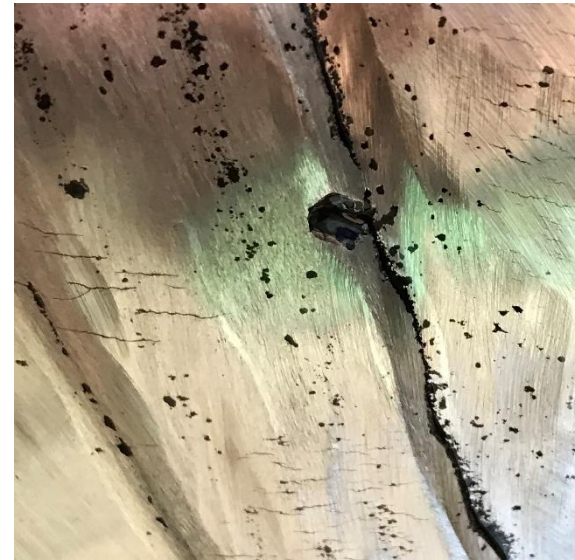
Трещины на швах, особенно
часто на спиральных

Cracks
on spiral welds

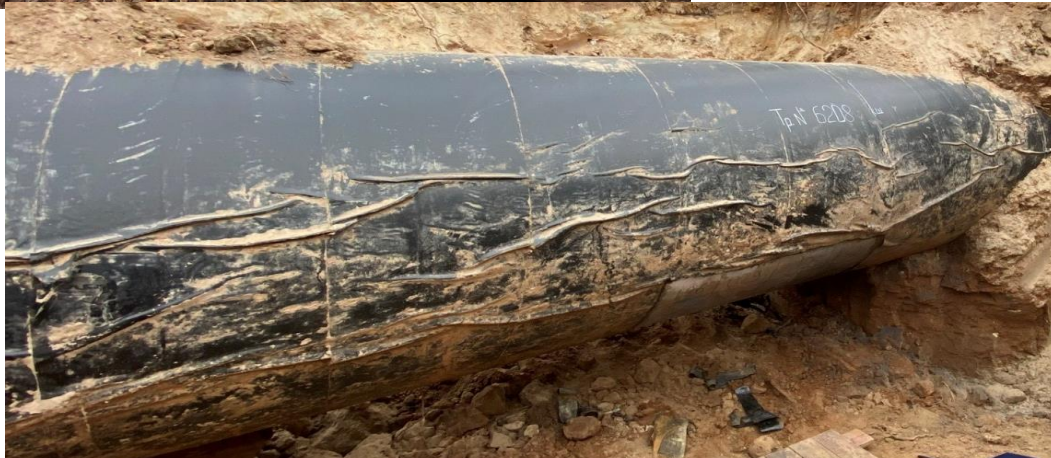
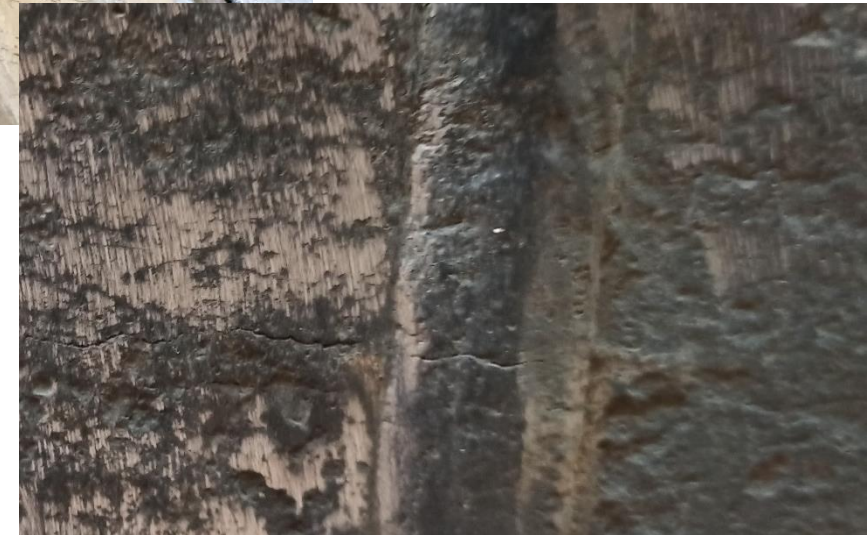
глины
clays

лесные массивы
woodlands

6. КРН в 70% случаев расположен в лесных массивах либо рядом с ними в грунтах с низкими фильтрационными свойствами;
7. В большинстве случаев дефекты КРН, обнаруженные на прилегающих трубах, являются недопустимыми ввиду расположения вблизи монтажных и заводских сварных швов.
