# Комплексные исследования коррозионного растрескивания металла труб под напряжением

Лаборатория методического обеспечения предпусковых и пусковых операций

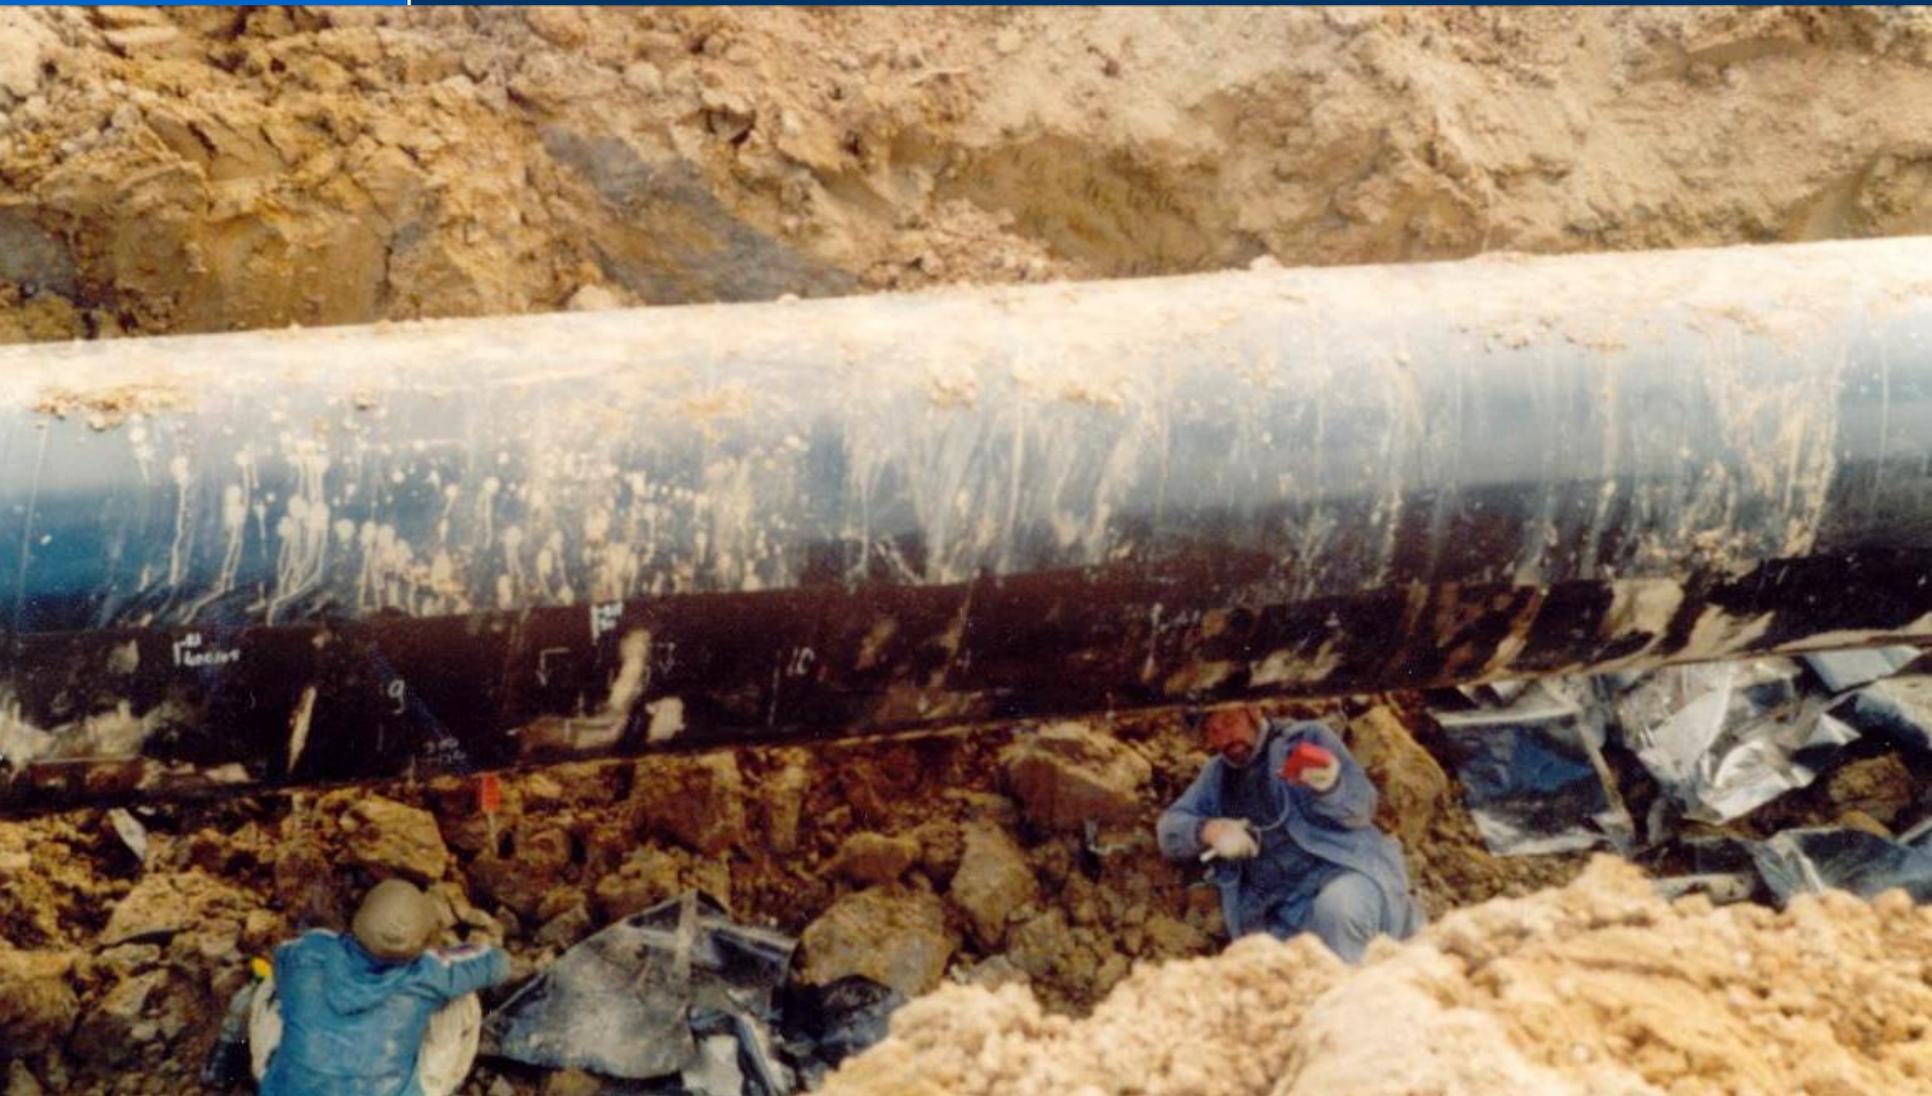
Момент обследования газопровода в шурфе. На освобожденной от изоляции трубе и внутренней поверхности снятой изоляции видны характерные для КРН белые следы продуктов коррозии.

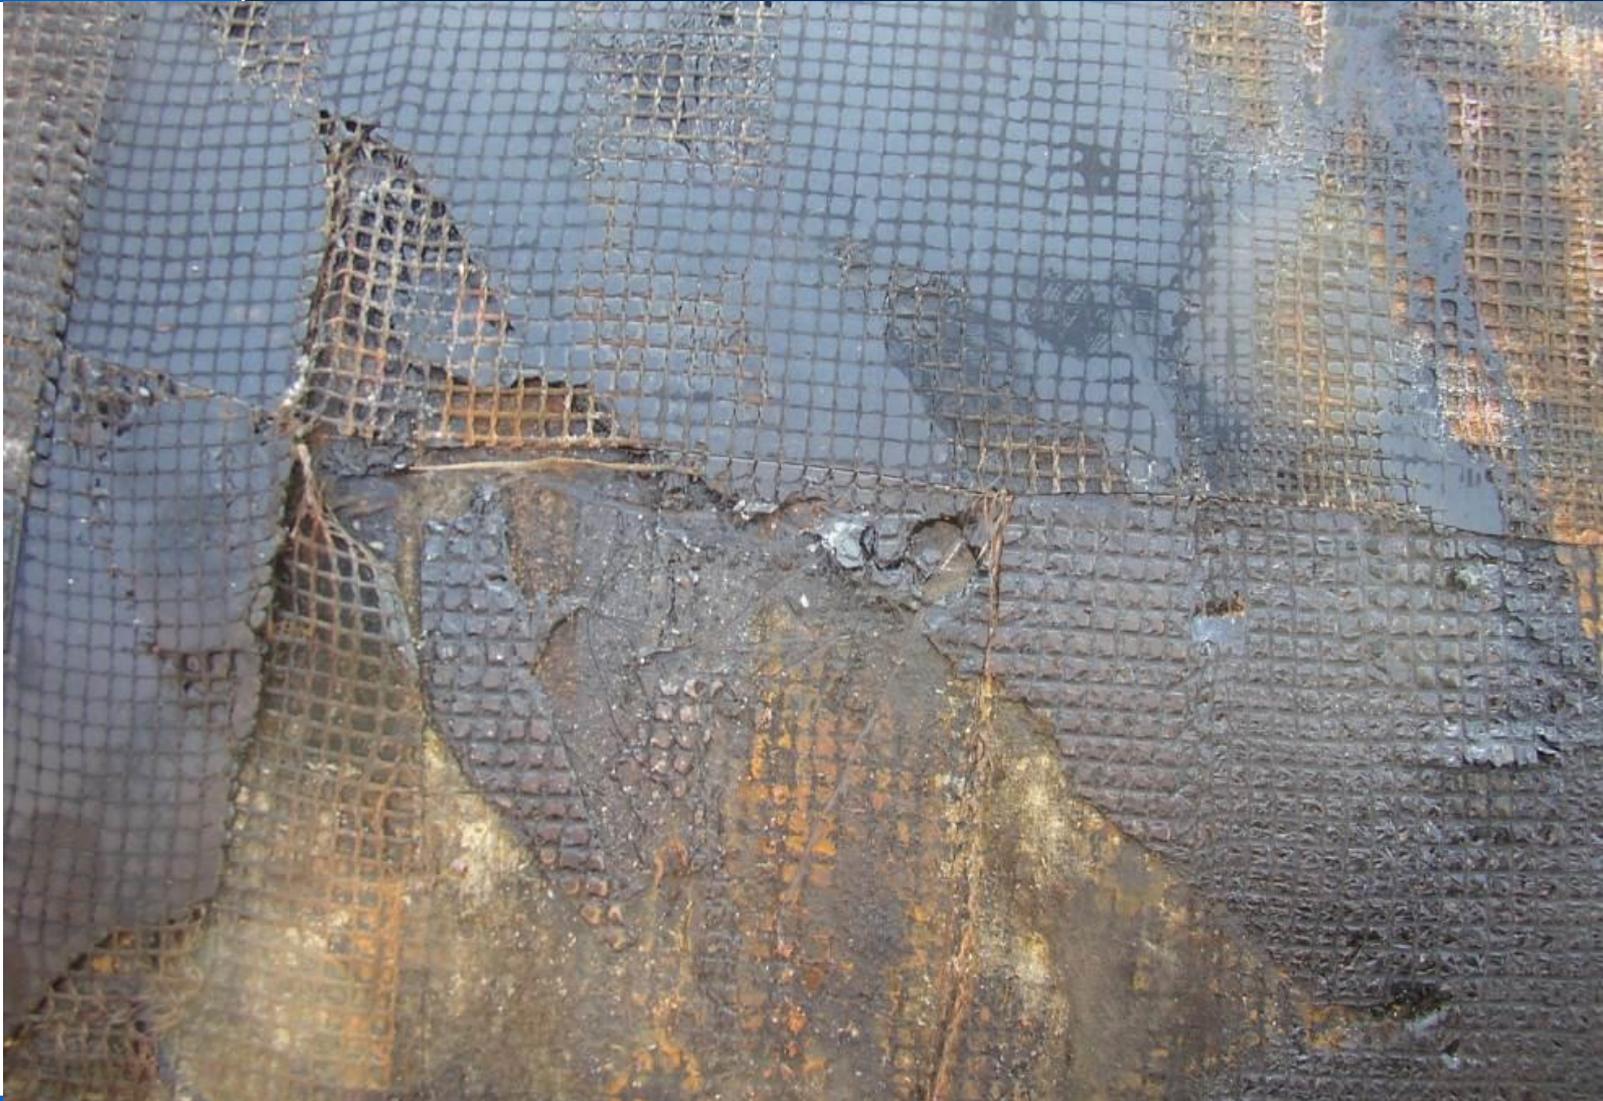
# Дефекты изоляционного покрытия на трубе №1602 МГ «Уренгой-Петровск» со следами белого налёта на битумной мастике и поверхности металла трубы

В результате обследования вырезанных труб обнаружено локальное место поступления грунтового электролита к повреждениям на трубе № 1602 (по отчету о ВТД) МГ Уренгой –Петровск, что указывало на возможное продолжение процесса КРН на этой трубе после переизоляции.

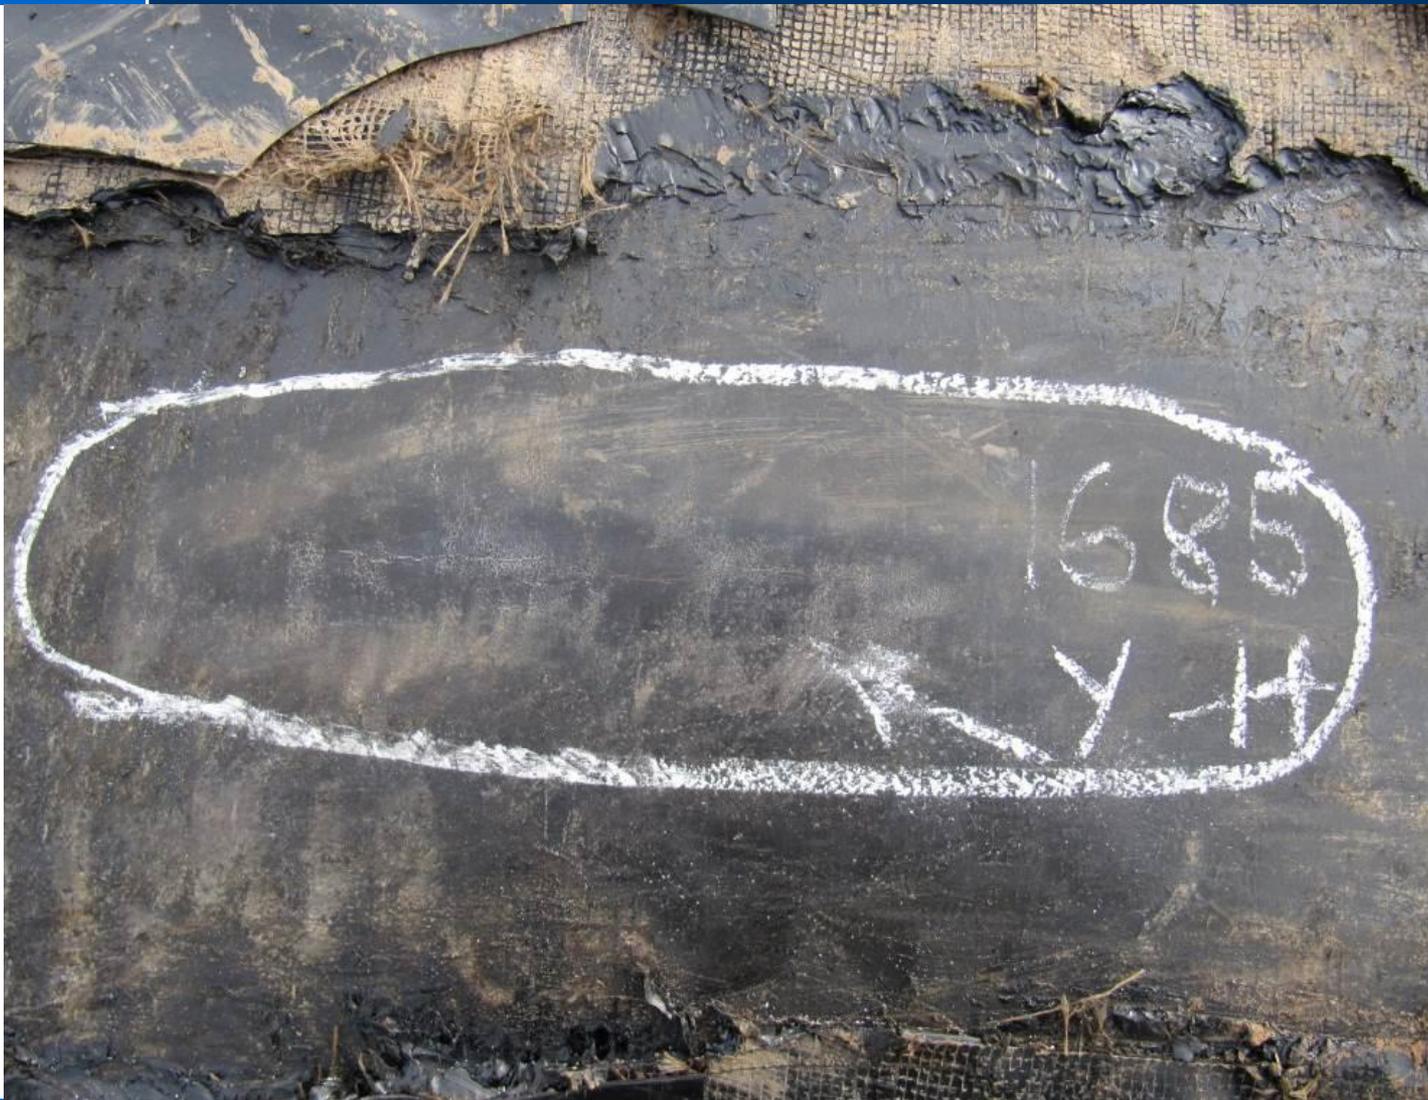
Зачищенное месторасположение дефекта КРН на трубе к которому грунтовый электролит после переизоляции участка не поступал

На остальных трубах с подтвержденными повреждениями КРН доступа электролита к повреждениям не выявлено. На рисунке, показанном на предыдущем слайде показано месторасположение повреждения КРН, к которому грунтовый электролит после переизоляции не поступал: в месте повреждения наблюдается хорошая адгезия покрытия, трещины залиты праймером, отсутствуют продукты коррозии КРН.

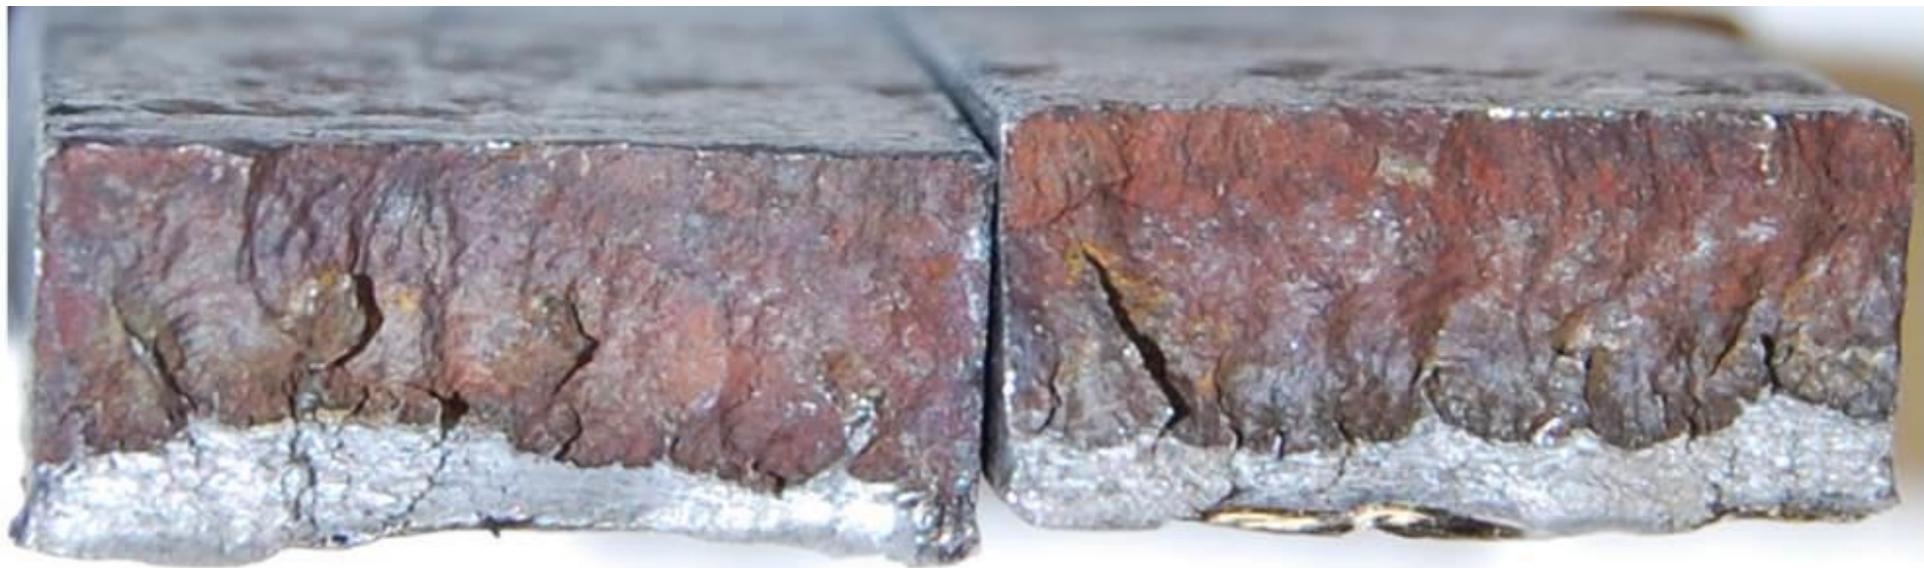
ООО «Газпром ВНИИГАЗ» проведены исследования поверхности излома образцов, вырезанных из трубы с повреждением, к которому поступал грунтовый электролит после переизоляции участка, и из трубы с повреждением, к которому грунтовый электролит после переизоляции участка не поступал. Отсутствие доступа грунтового электролита к стресс-коррозионным повреждениям после переизоляции участка газопровода свидетельствует о прекращении на них процесса КРН.

На рисунке показана поверхность излома образца по трещине КРН глубиной 6,8 мм из трубы № 1602 газопровода Уренгой – Петровск, к которой после переизоляции участка газопровода поступал грунтовый электролит. Темный цвет поверхности трещины является характерным признаком развития повреждения по механизму КРН.

Поверхность излома образца по трещине КРН из трубы № 1602 газопровода Уренгой – Петровск, к которой после переизоляции поступал грунтовый электролит

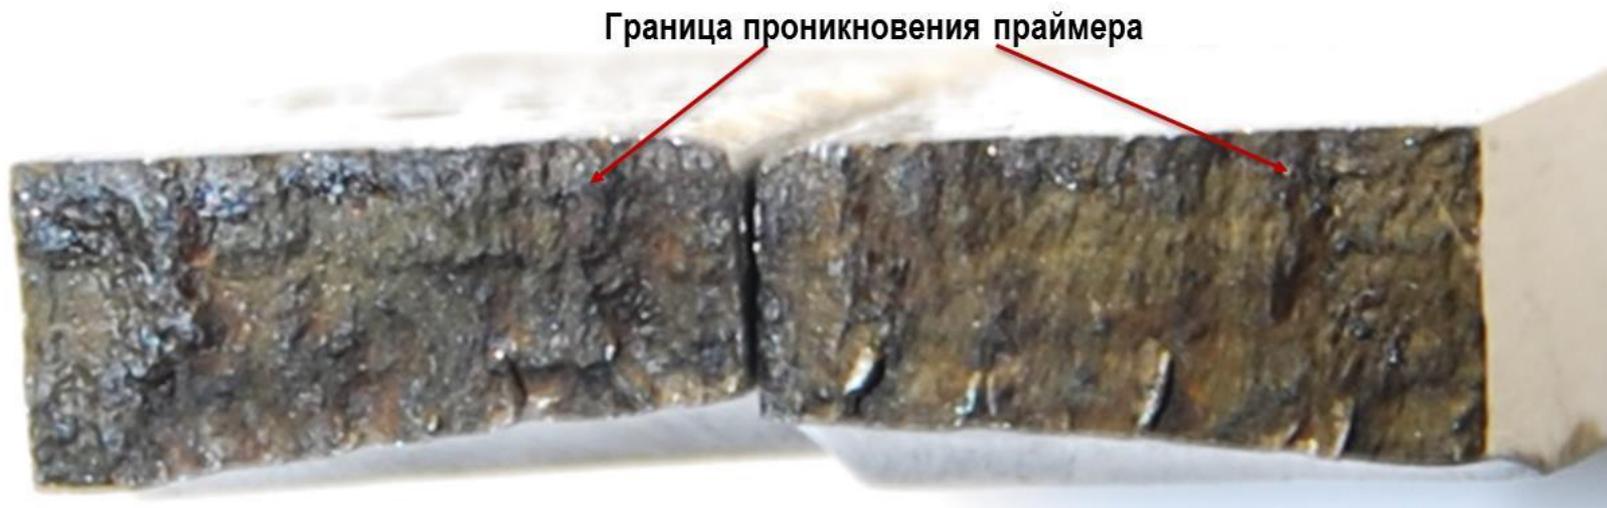
На рисунке показана поверхность излома образца по трещине КРН, где поступления грунтового электролита к трещине после переизоляции участка не было. Темный цвет поверхности трещины свидетельствует о том, что повреждение по механизму КРН сформировалось до переизоляции трубы. Поступление битумного праймера в процессе переизоляции в устье трещины на глубину около 1 мм (что видно на боковой поверхности трещины) говорит об отсутствии доступа грунтового электролита к трещине после переизоляции.

Поверхность излома образца по трещине КРН, куда после переизоляции участка газопровода грунтовый электролит не поступал

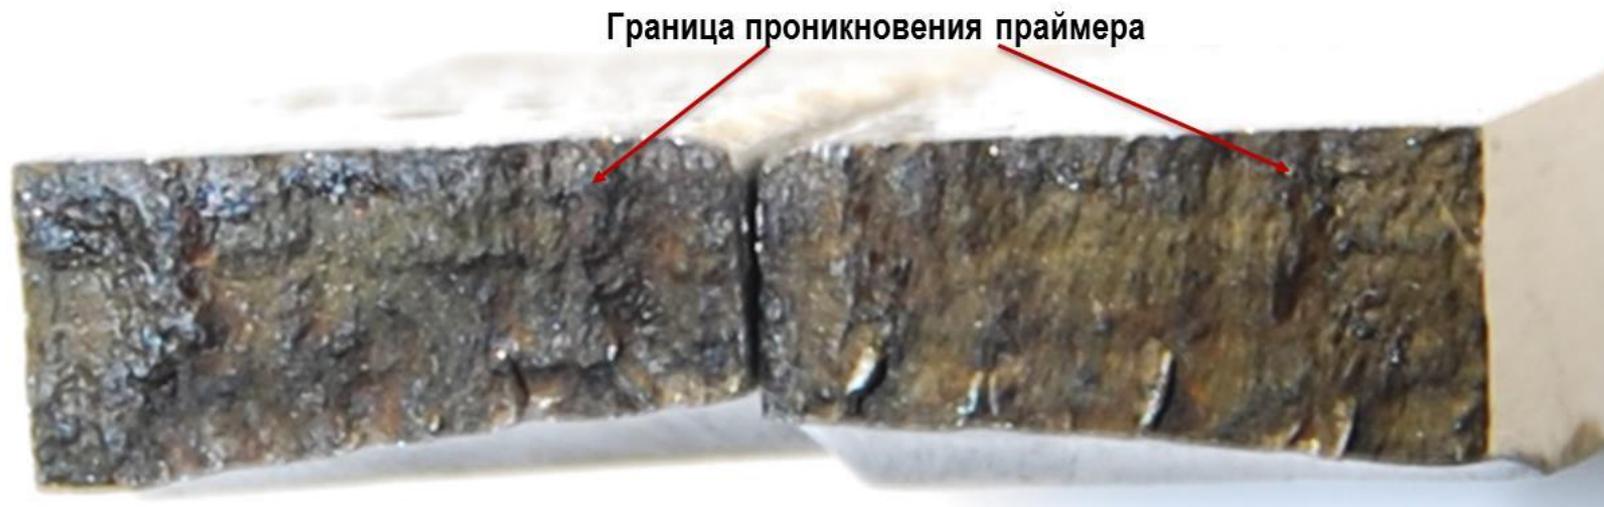
Установленный факт непоступления грунтового электролита к стресс-коррозионным повреждениям после переизоляции свидетельствует о том, что повреждения, выявленные ВТД в 2010 г., подтвержденные при обследовании в шурфах и вырезанные из участка газопровода, в 2005 г. были пропущены ВТД и дефектоскопическим контролем при отбраковке труб до переизоляции участка газопровода.

Поверхность излома образца по трещине КРН, куда после переизоляции участка газопровода грунтовой электролит не поступал

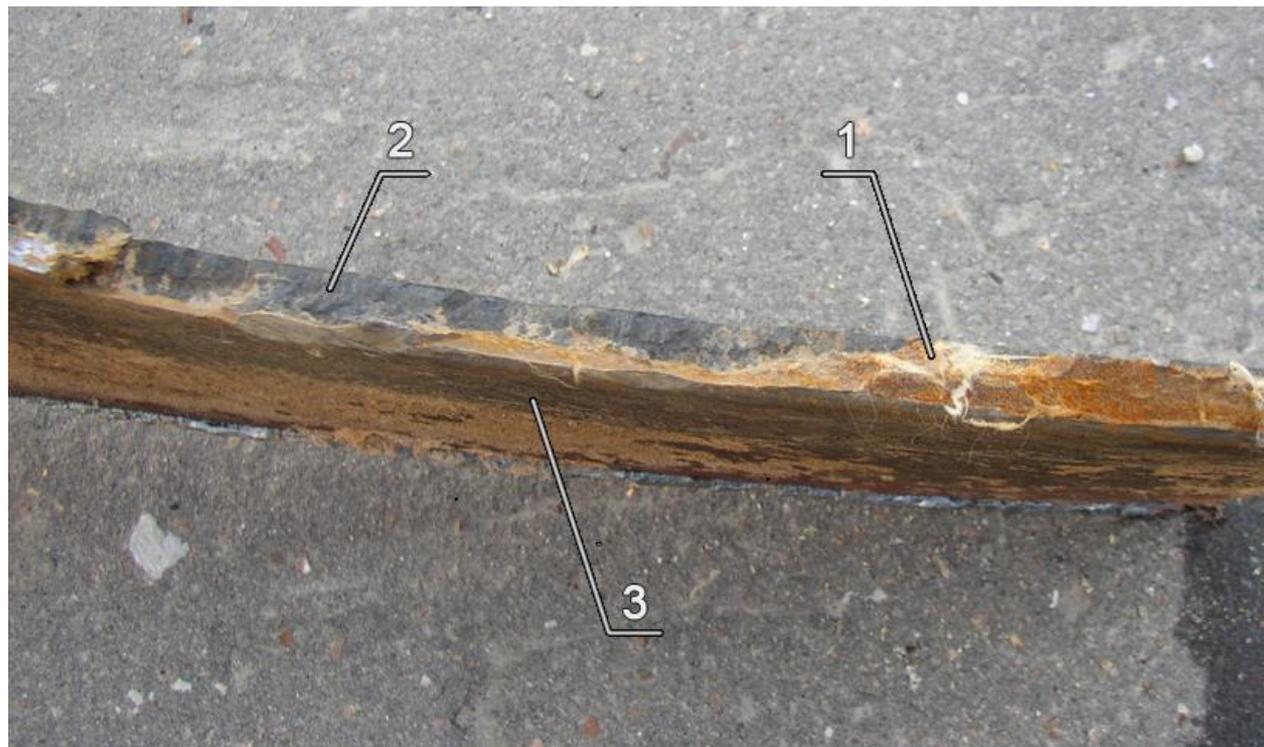
# Разрыв трубы по стресс-коррозионным дефектам после аварийного разрушения газопровода

На рисунке показаны разрывы трубы по стресс-коррозионным дефектам после аварийного разрушения газопровода. По тёмному цвету продуктов коррозии на поверхности разрывов трубы, характерному для КРН, видно, что по длине разрыва трещины отличаются неравномерно изменяющейся глубиной, связанной с различными глубинами локальных трещин, объединившихся в магистральную трещину.

1 – поверхность трубы, незатронутая стресс-коррозией;

2 – поверхность стенки трубы чёрного цвета, поражённая стресс-коррозией;

3 – внутренняя поверхность трубы.

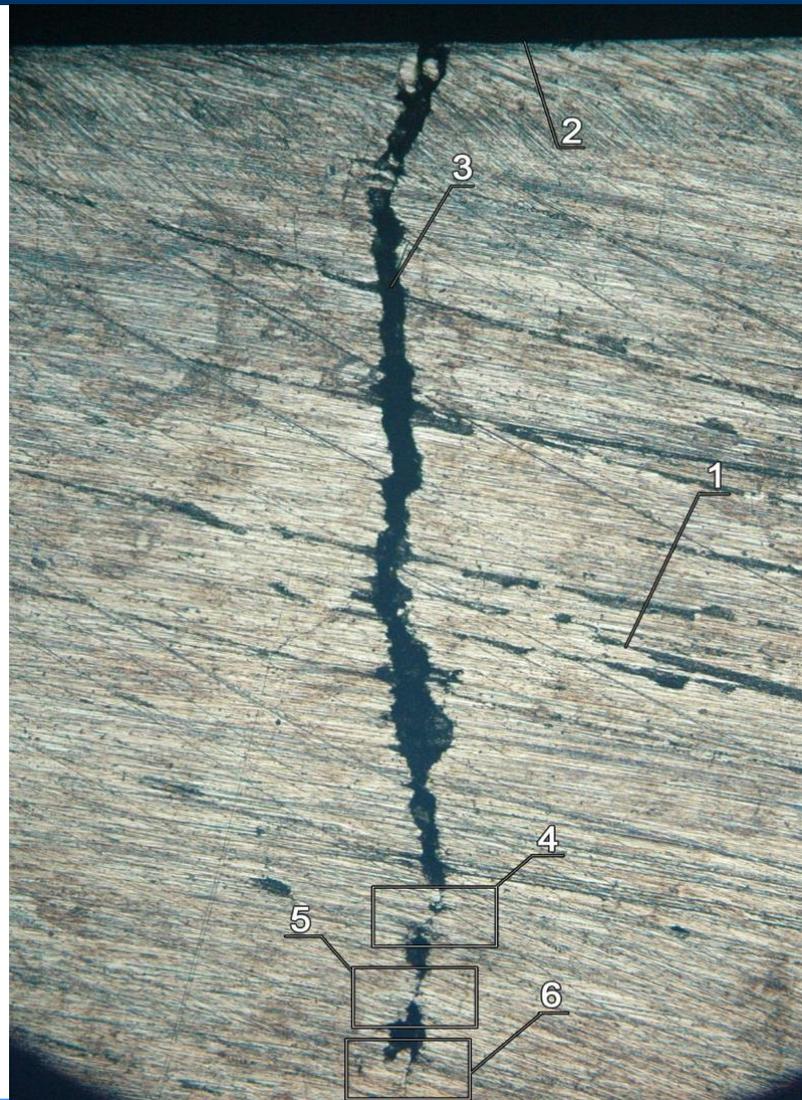
На рисунке показан шлиф со стресс-коррозионной трещиной при увеличении в 30 раз. Указанная трещина имеет особенности, которые раскрывают механизм роста трещины. Представляется возможным выделить растравленный участок трещины от наружной поверхности трубы до первого участка трещины с узкой нерастравленной частью, первый участок узкой трещины между её растравленными частями, второй участок узкой трещины между её растравленными частями, третий участок узкой трещины от её растравленной части до её вершины.

1 – шлиф поперечного разреза толщины стенки трубы;

2 – наружная поверхность трубы; 3 – растравленный участок трещины от наружной поверхности трубы до первого участка трещины;

4 – первый участок узкой части трещины между её растравленными частями; 5 – второй участок узкой части трещины между её растравленными частями;

6 – третий участок узкой части трещины от растравленной части до её вершины.

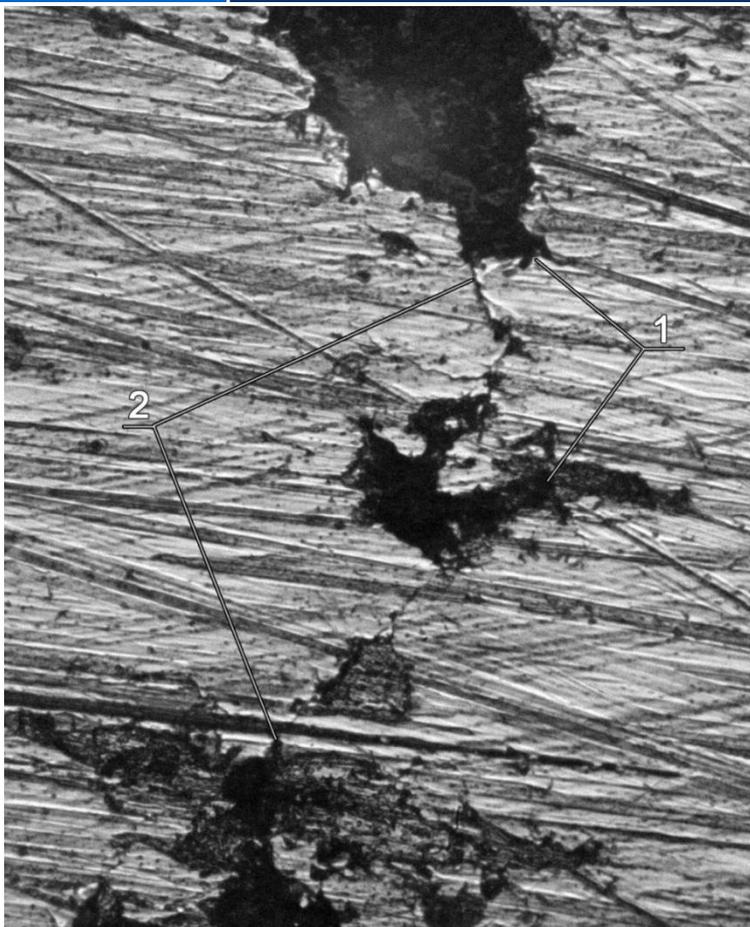
**Первый участок стресс-коррозионной трещины  
1 – растравленные части трещины; 2 – узкие части трещины  
(не растравленные) между ее растравленными частями.**

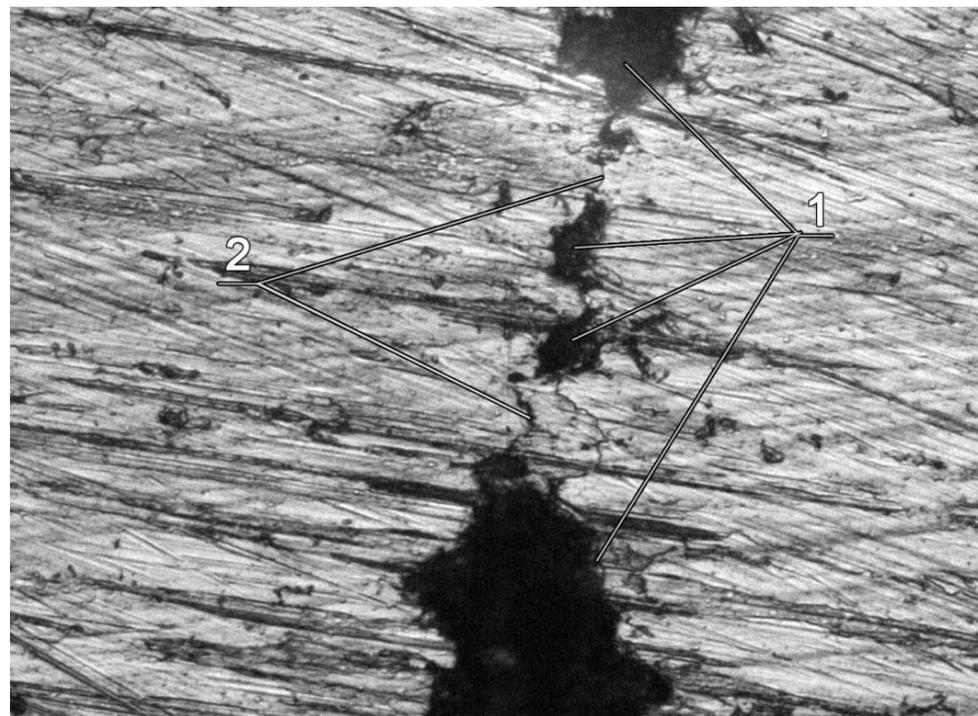
**Второй участок стресс-коррозионной трещины  
1 – растравленные части трещины; 2 – узкие части трещины (не растравленные) между ее растравленными частями.**

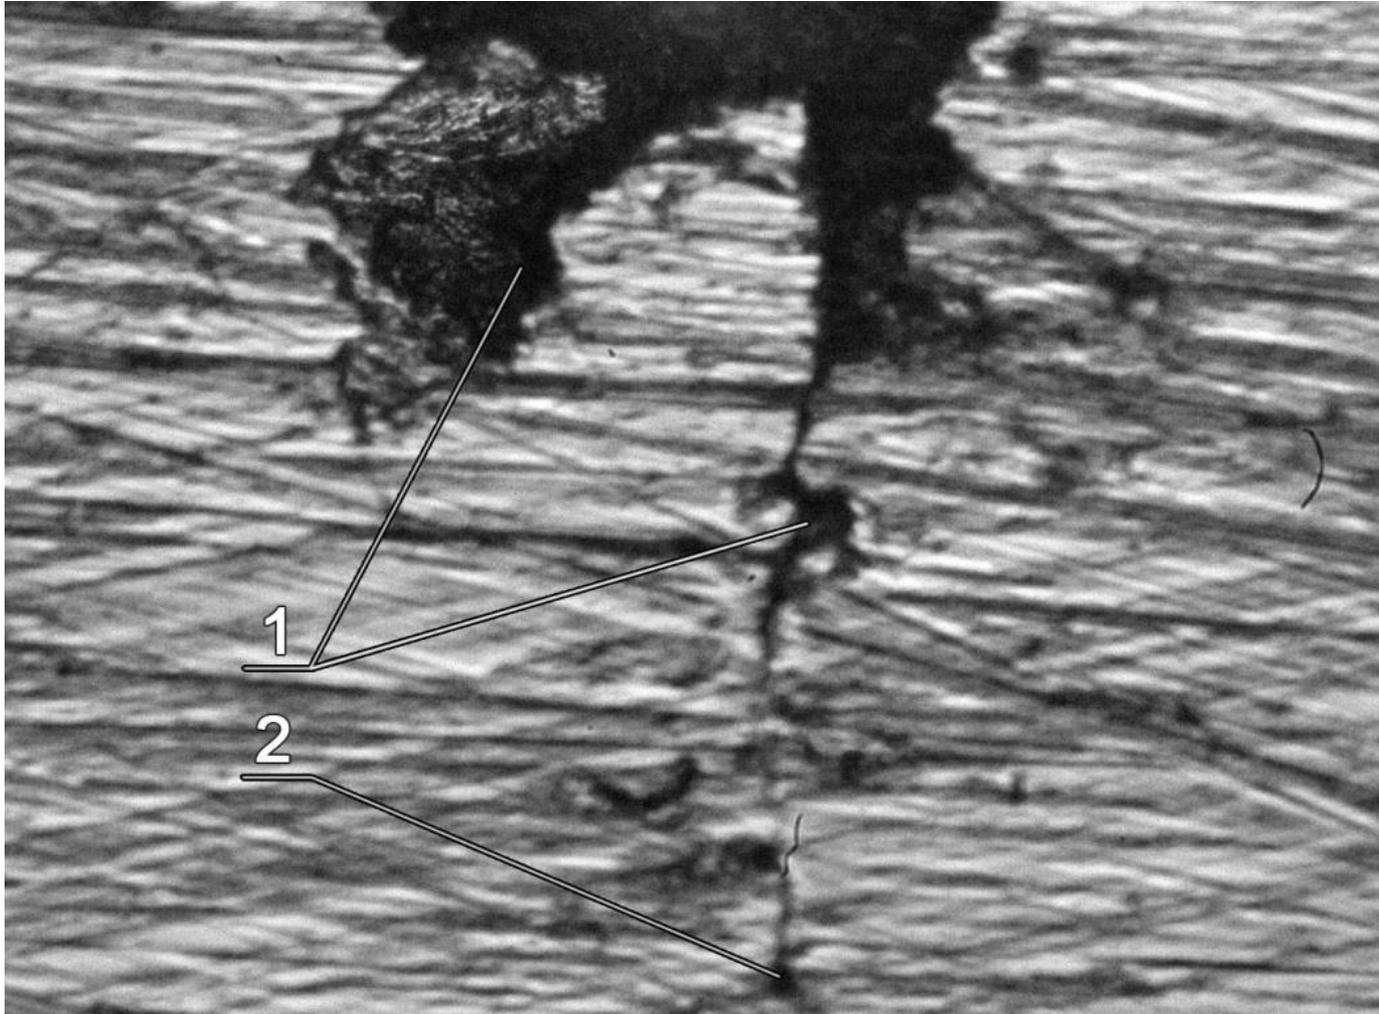
**1 – растравленные части трещины; 2 – вершина трещины.**
