ЗАДАЧИ И ПЕРСПЕКТИВЫ ЭКСПЛУАТАЦИИ МАГИСТРАЛЬНЫХ ГАЗОПРОВОДОВ С НЕЗНАЧИТЕЛЬНЫМИ ПОВРЕЖДЕНИЯМИ, ОБРАЗОВАННЫМИ ПО МЕХАНИЗМУ КОРРОЗИОННОГО РАСТРЕСКИВАНИЯ ПОД НАПРЯЖЕНИЕМ

Мелехин О.Н., Арабей А.Б., Сахон А.В. ПАО «Газпром»

Нефедов С.В. , Ряховских И.В. ООО «Газпром ВНИИГАЗ»

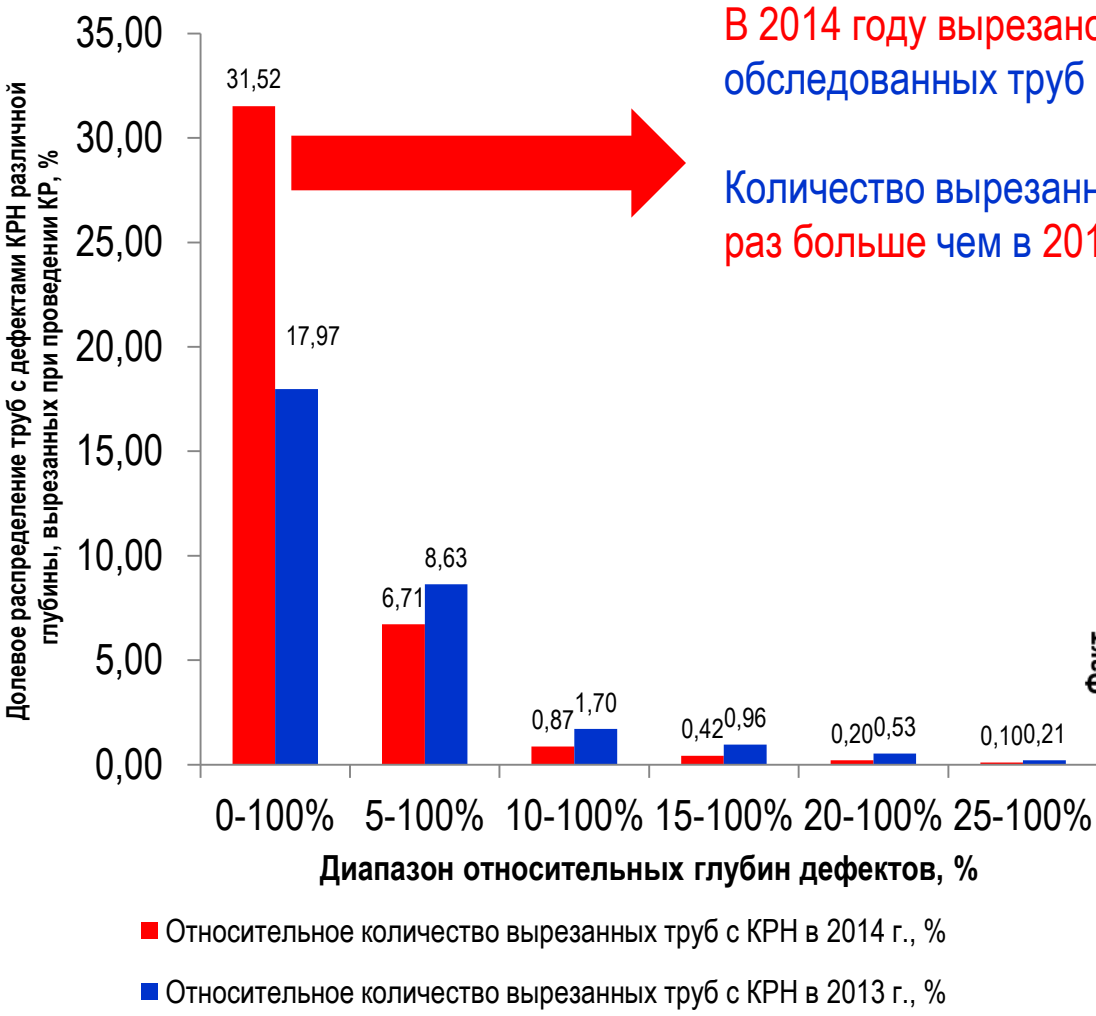
Вырезка труб с дефектами КРН в 2013-2014 гг.

В 2014 году вырезано более 30% от общего количества обследованных труб только по причине КРН

Количество вырезанных труб с дефектами КРН в 2014 году в 1,8 раз больше чем в 2013 году

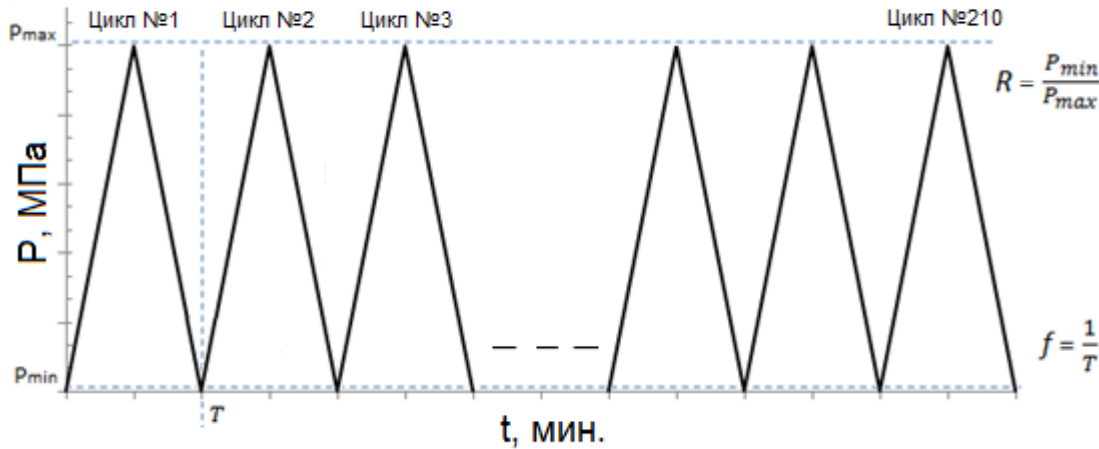
График изменения давления $P(t)$ в процессе циклического нагружения стенов

Развитие трещин в местах установки коррозионной ячейки после 500 циклов

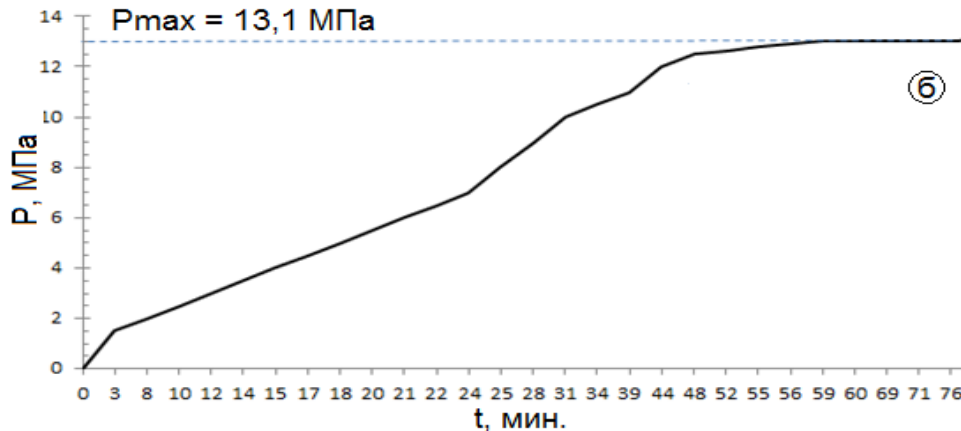
График изменения давления $P(t)$ в процессе статического нагружения стенов

Расчетное давление разрушения по методике ПАО «Газпром» 12,9 МПа

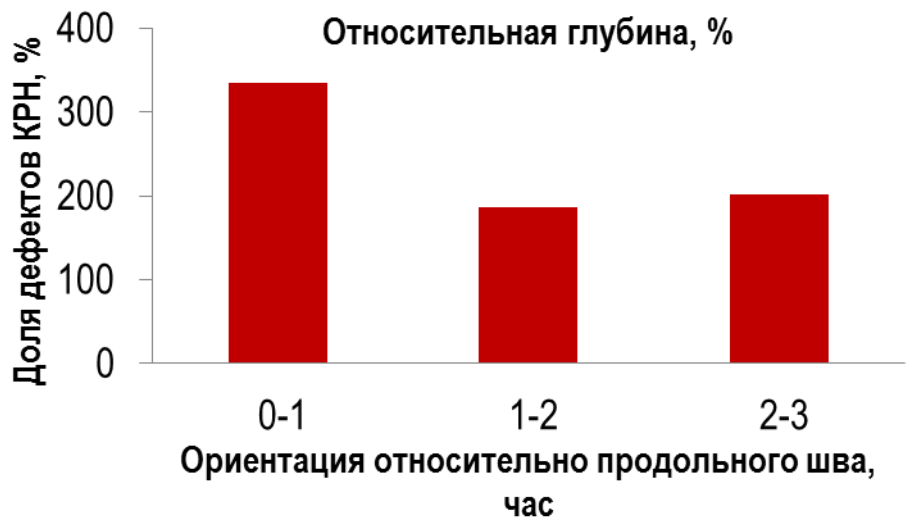
Распределение труб с дефектами КРН по глубине

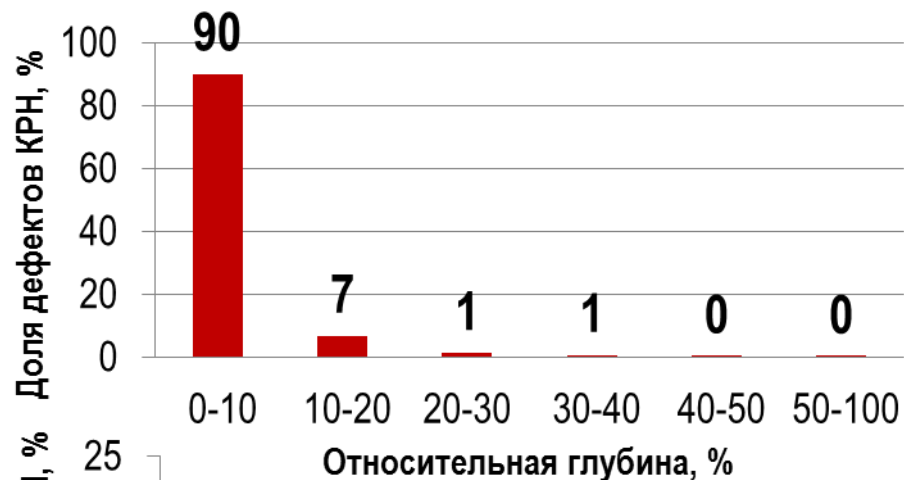
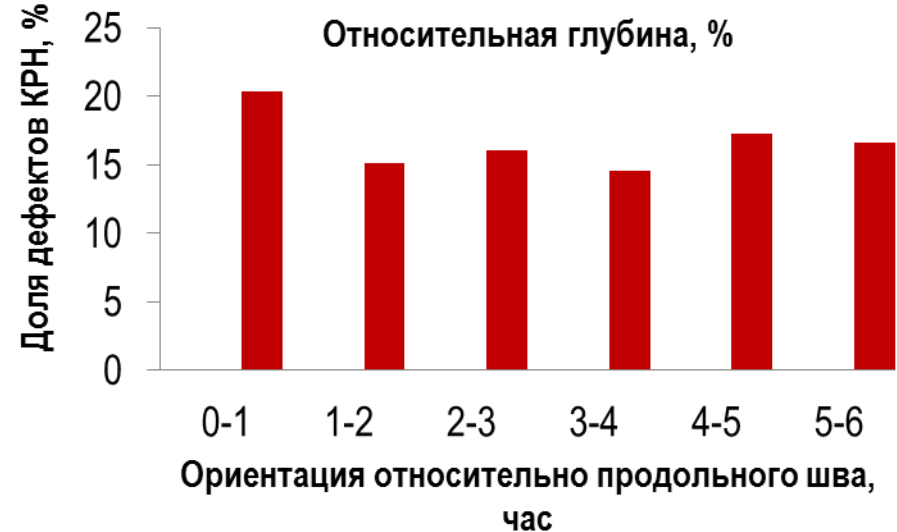
Распределение труб с дефектами КРН по глубине

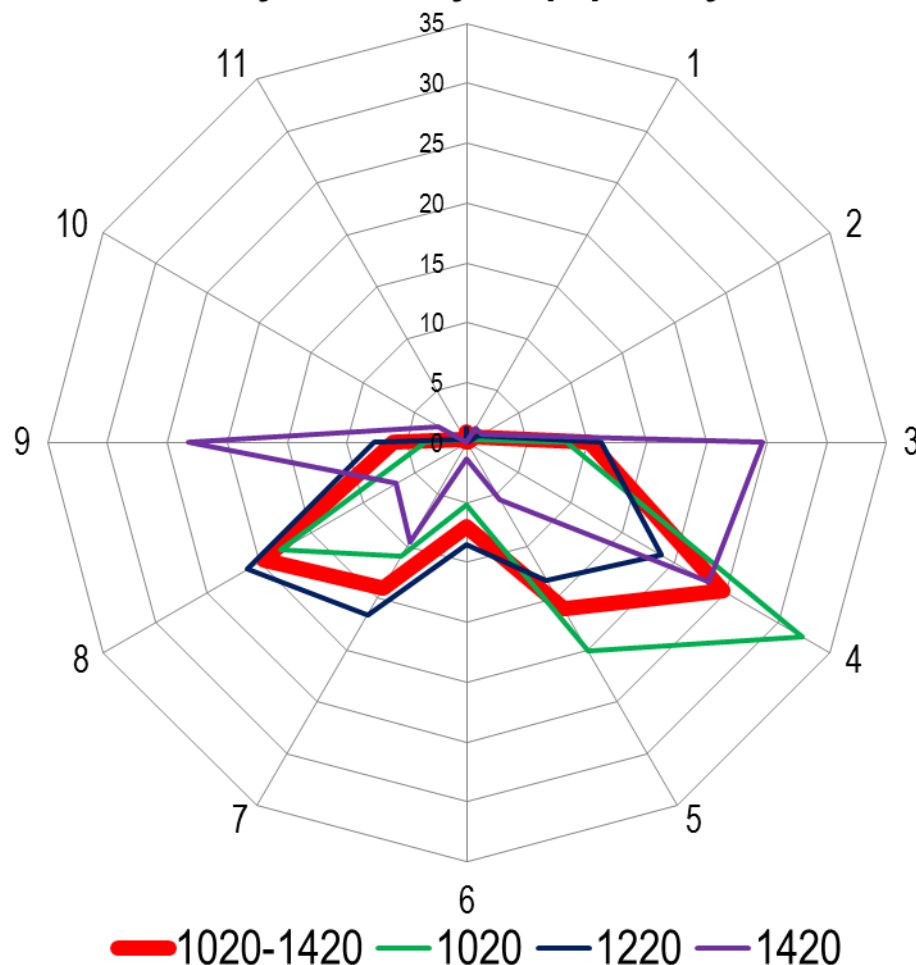
Угловая ориентация дефектов КРН по условному циферблату
