ЭКСПЕРИМЕНТАЛЬНОЕ ИССЛЕДОВАНИЕ ВОЗМОЖНОСТИ КОНСЕРВАЦИИ ДЕФЕКТОВ КОРРОЗИОННОГО РАСТРЕСКИВАНИЯ ПОД НАПРЯЖЕНИЕМ В ПРОЦЕССЕ ТРАССОВОЙ ПЕРЕИЗОЛЯЦИИ УЧАСТКОВ МАГИСТРАЛЬНЫХ ГАЗОПРОВОДОВ

А.А. Воробьев

ООО «Газпром трансгаз Ухта»

ООО «Газпром ВНИИГАЗ»

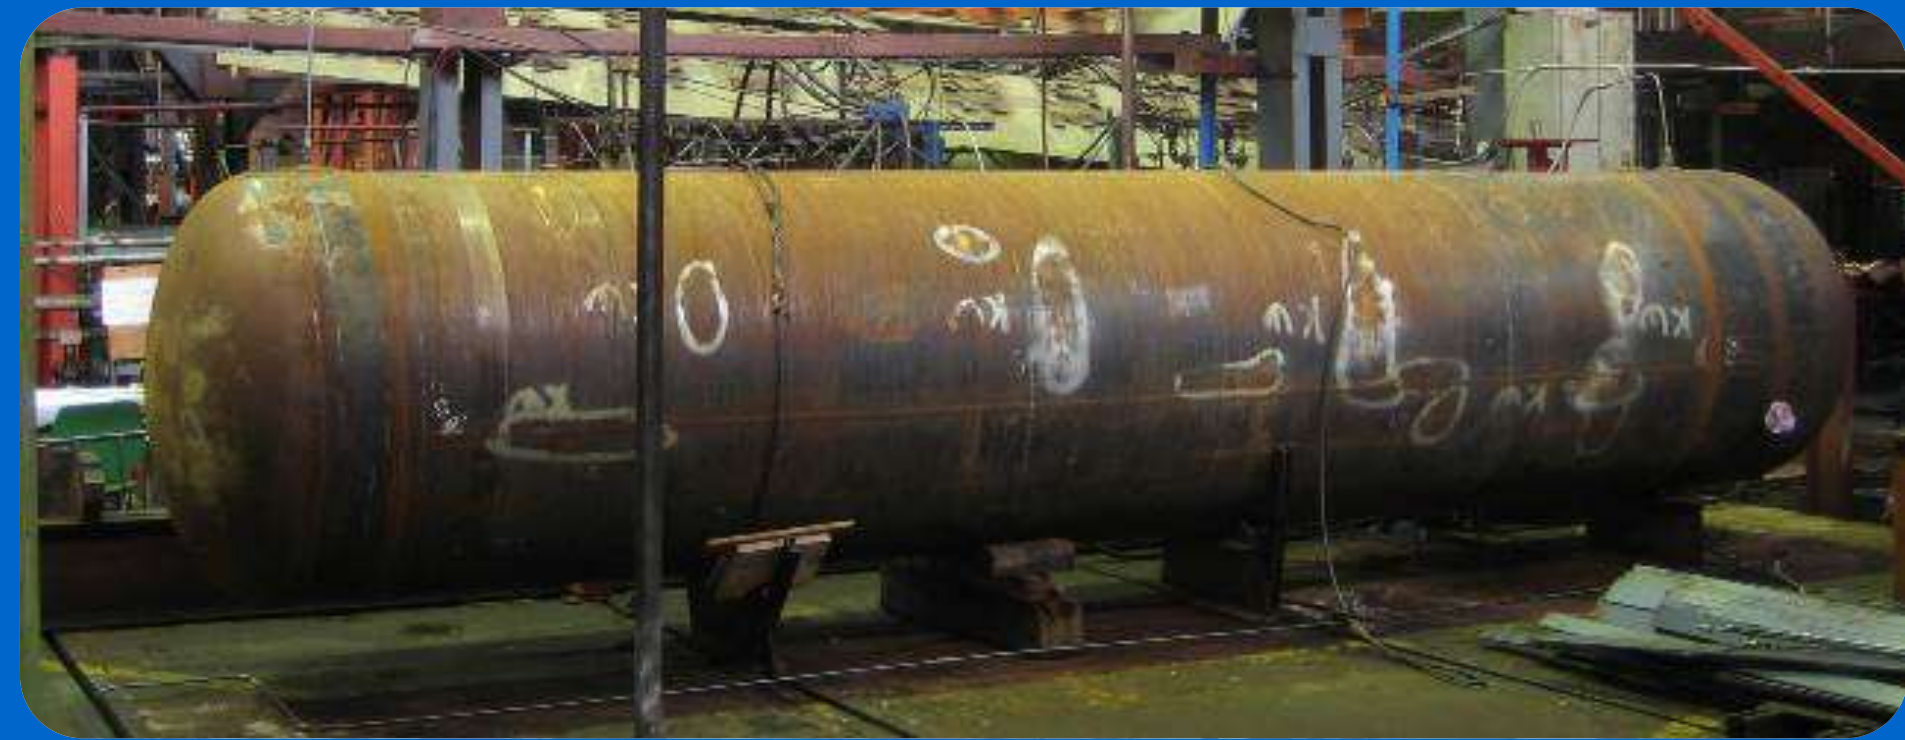
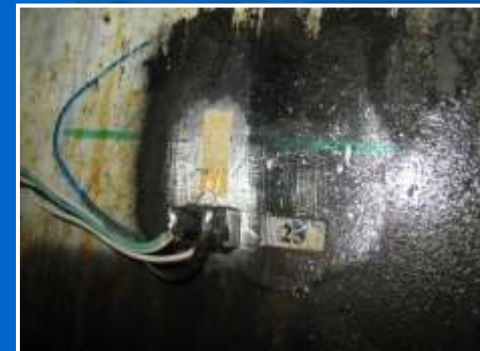
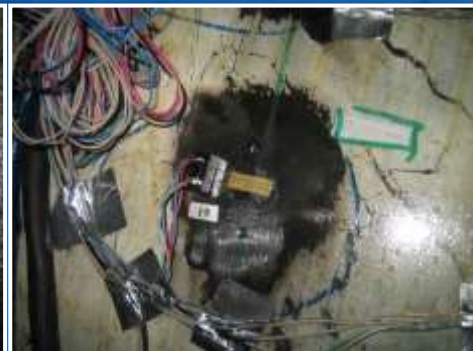
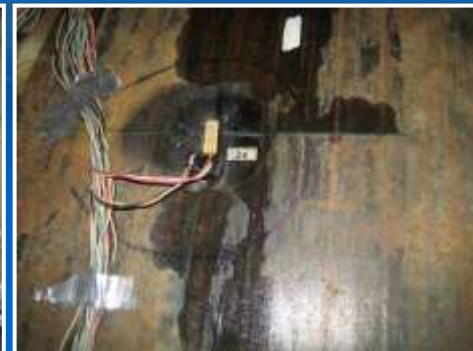
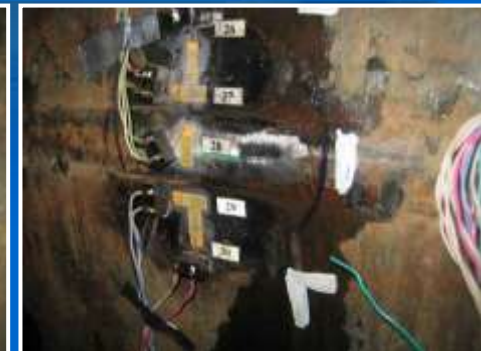
глубина трещин: а – 0,39 мм, б – 0,40 мм,
в – 0,38 мм, г – 0,43 мм, д – 0,23 мм, е – 0,21 мм

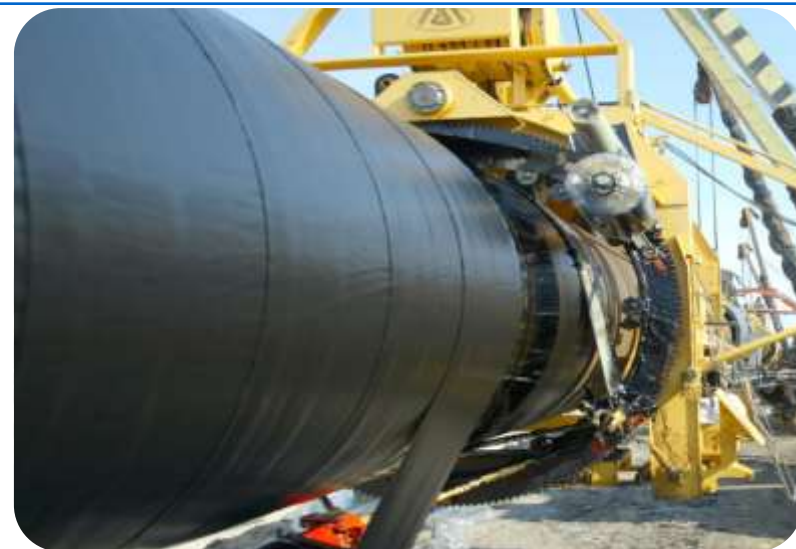
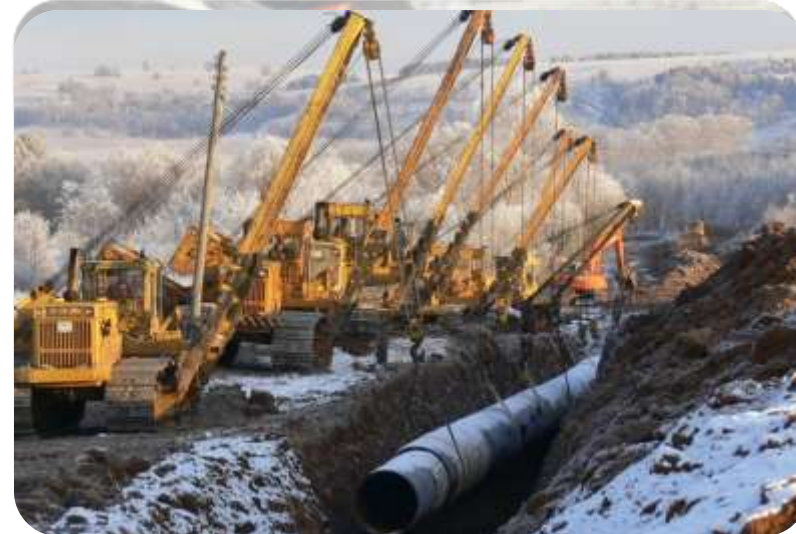
Предотвращение роста стресс-коррозионных трещин на ранней стадии их развития

Исключение доступа коррозионной среды к поврежденным КРН участкам трубы позволяет предотвратить рост стресс-коррозионных трещин на ранней стадии их развития.

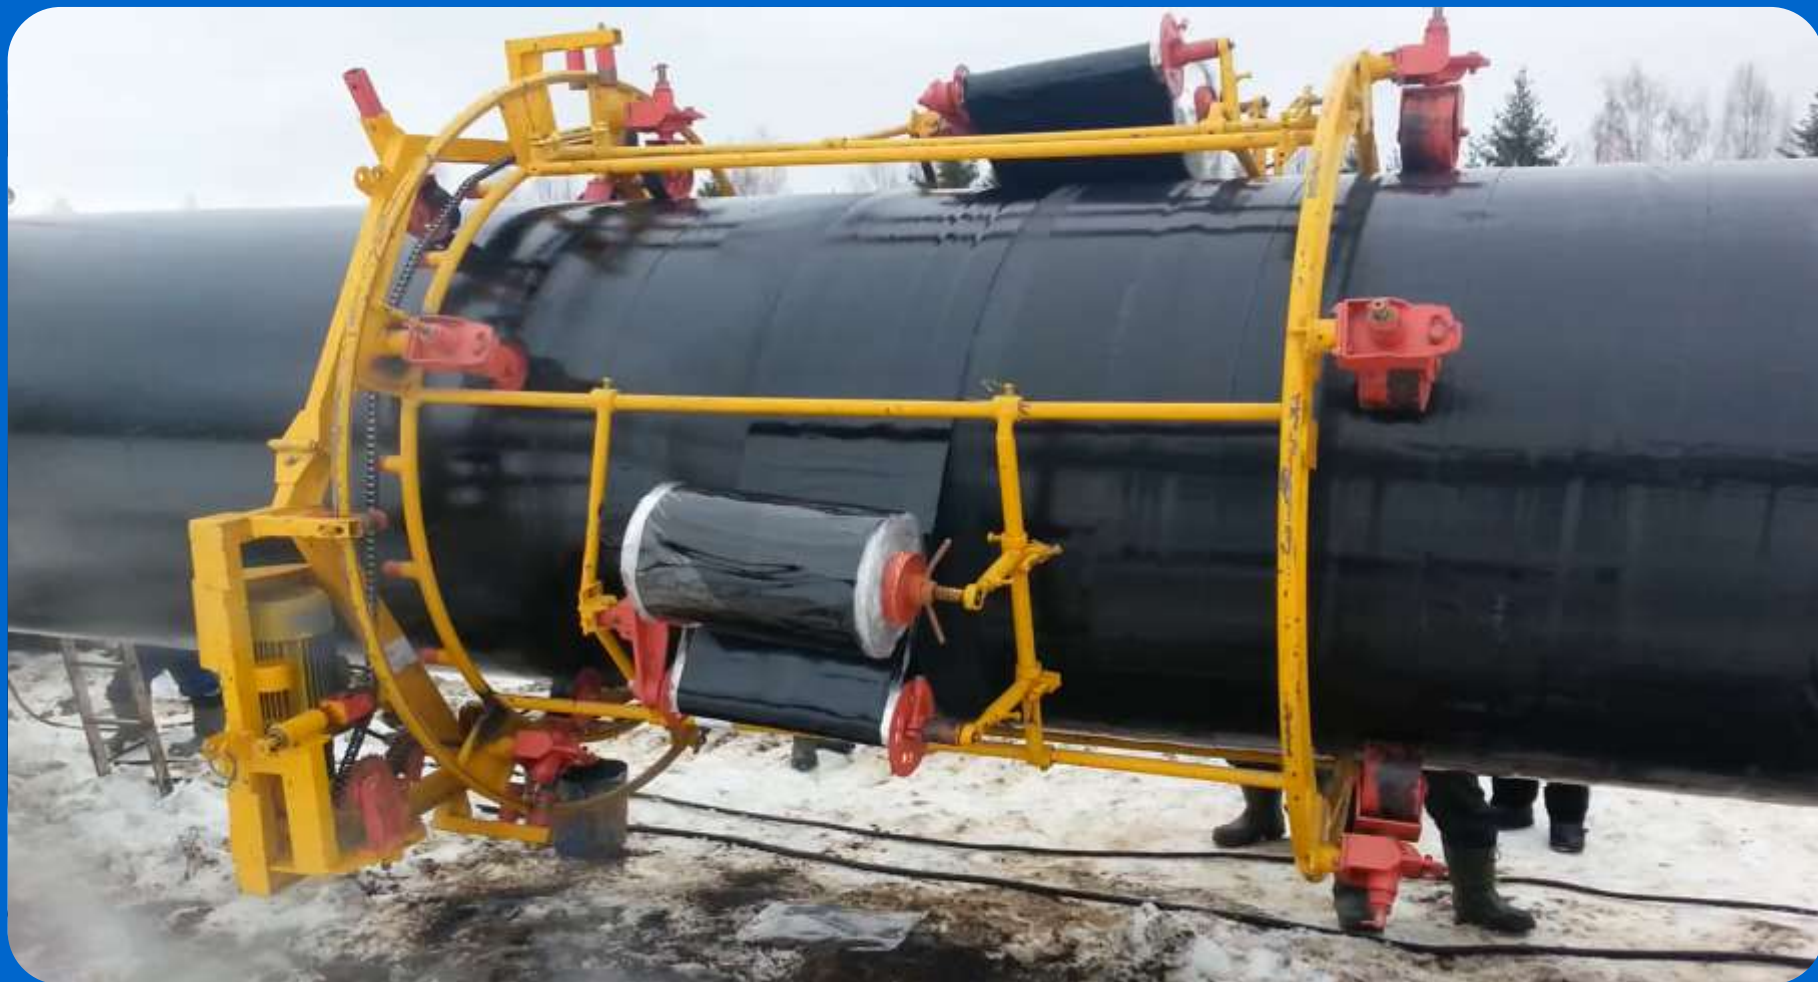
Работы по подготовке участка к нанесению экспериментального покрытия

Процесс нанесения изоляционного покрытия с помощью машины (РИМ 1420)
