# Возможности метода акустической эмиссии при диагностике стресс-коррозионных дефектов газопроводов ПАО «ГАЗПРОМ»

ООО «Стратегия НК»

ООО «Газпром трансгаз Югорск»

ООО «Газпром ВНИИГАЗ», II научно-практический семинар «Повышение  
надежности магистральных газопроводов, подверженных коррозионному  
растрескиванию под напряжением», 24 – 26 мая 2016,  
Москва, Россия

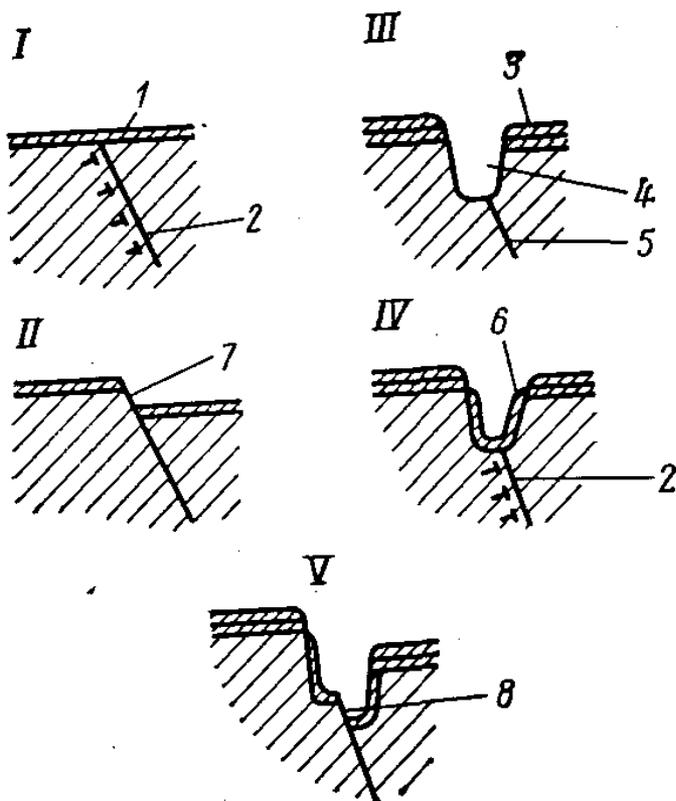
## Стадийный рост трещин коррозии под напряжением по механизмам структурной перестройки материала:

- 1 – оксидный слой;
- 2 – плоскость скольжения;
- 3 – продукты коррозии;
- 4 – образование микрополостей напряжений;
- 5 – плоскость скольжения в начальном состоянии;
- 6 – переход в пассивное состояние;
- 7 – незащищенная поверхность металла;
- 8 – разрушение защитной пленки и дальнейший рост трещины.

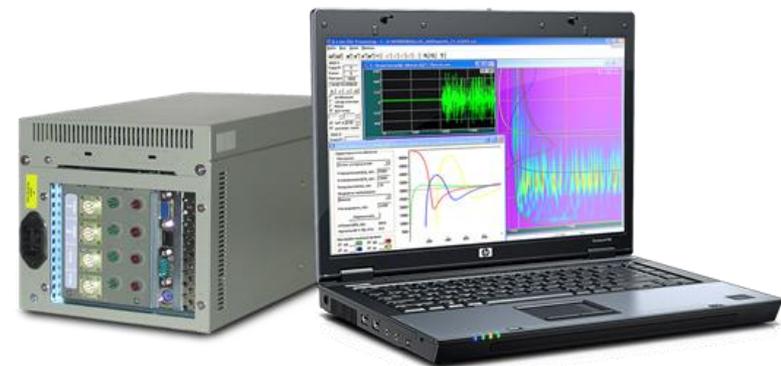
Акустико-эмиссионный метод основан на регистрации и анализе параметров сигналов акустической эмиссии материала контролируемого объекта, обусловленной наличием и развитием в нем дефектов.

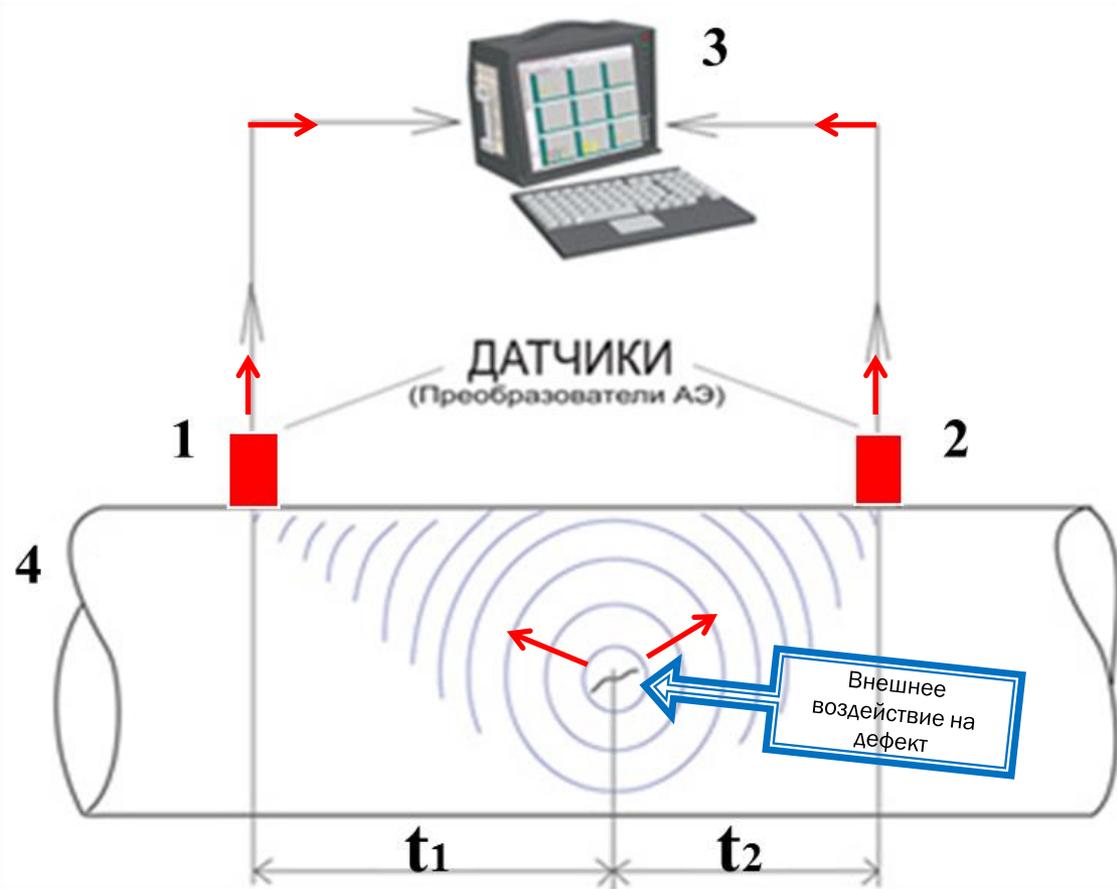
1, 2 – преобразователи акустической эмиссии; 3 – регистрирующий блок системы АЭ; 4 – объект контроля;  $t_1$ ,  $t_2$  – времена прихода сигнала от источника АЭ к ближайшим преобразователям.

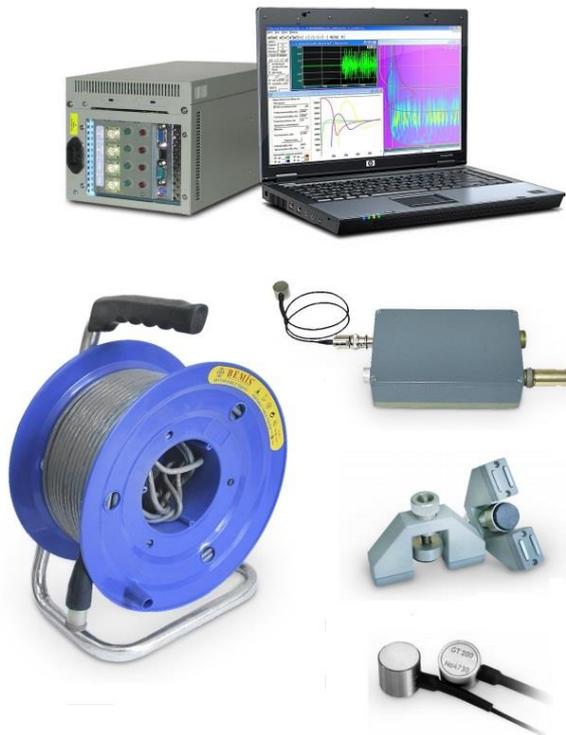
Цифровая многоканальная система АЭ А-Line 32D:

- адаптирована к объектам и НТД ОАО «Газпром»;
- широкая область применения;
- модульный принцип построения;
- высокая производительность и помехозащищенность;
- цифровая передача данных от приемника до устройства регистрации данных АЭ;
- последовательный принцип коммутации регистрирующих устройств системы АЭ;
- высокая надежность и безопасность при эксплуатации;
- анализ результатов диагностики в реальном времени.

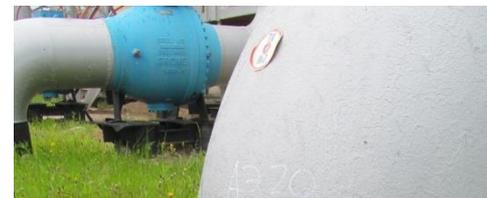
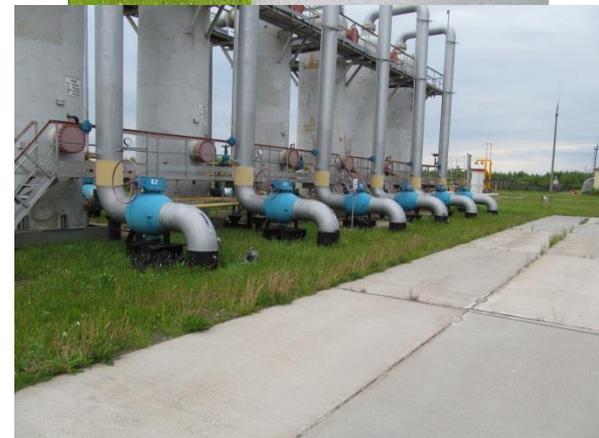
- метод АЭ особенно эффективно используется при контроле трубопроводов подземной прокладки, в скрытых и недоступных местах;
- вскрытие подземных участков трубопровода производится в местах установки датчиков до верхней образующей;
- датчики АЭ устанавливаются на верхнюю образующую трубопровода, расстояние между ближайшими ПАЭ в пределах 40÷60 м.;
- длина диагностируемого участка за один цикл измерений 1.5÷2 км.;
- изменение давления в процессе контроля осуществляется по согласованной программе в пределах 5÷10% от рабочего;
- возможно проведение контроля трубопровода на текущих эксплуатационных параметрах транспорта среды.

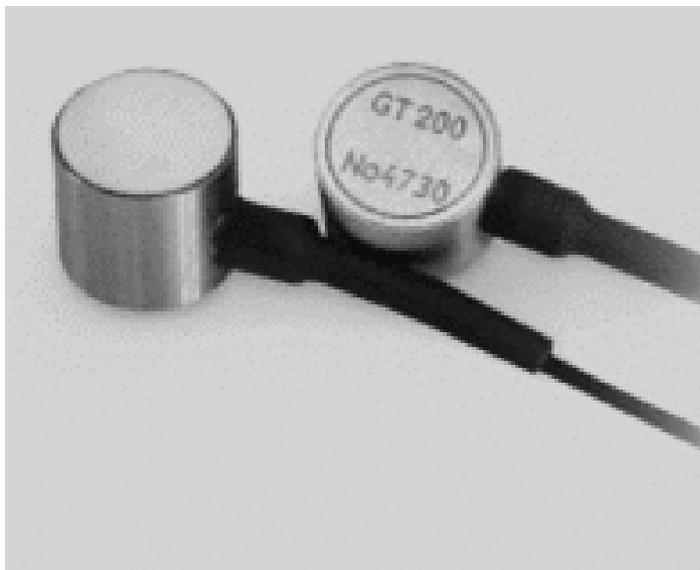
Серийный датчик АЭ GT-200  
ООО «Глобал тест»

Характеристика	Единицы изм.	GT200	SNK15
F	кГц	100–200	40–190
fрез.	кГц	180	70
$\sigma$ пр.волны	дБ	<60	>110

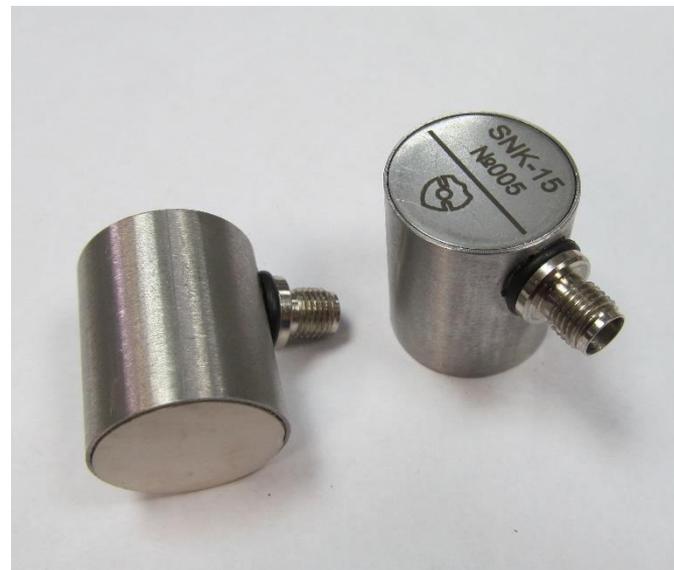
Датчик АЭ SNK-15  
ООО «Стратегия НК»

Разработка адаптированного преобразователя SNK-15 для условий регистрации сигнала АЭ на магистральных газопроводах.

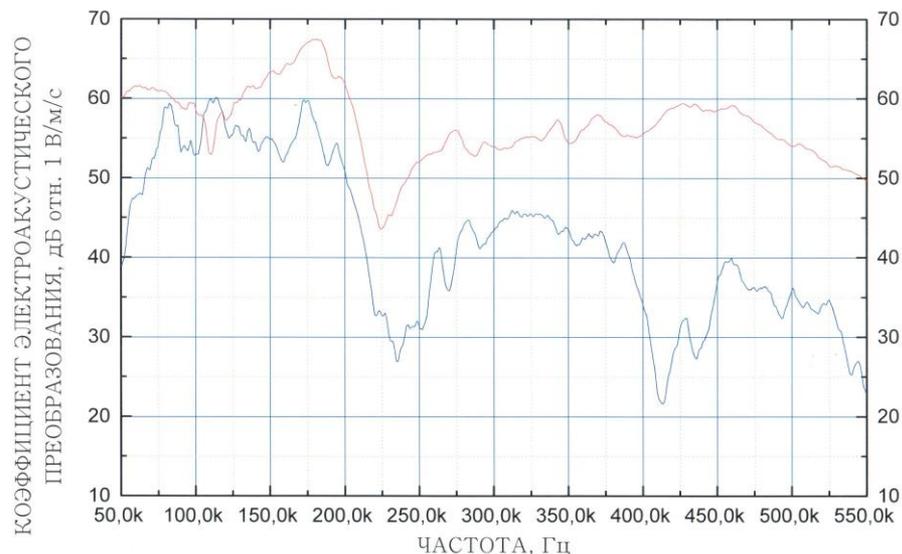
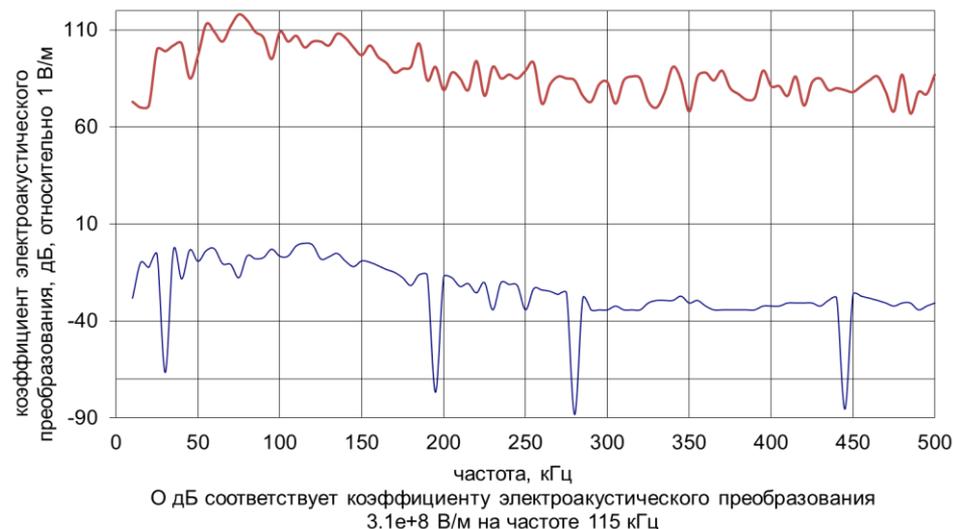
Красная линия – продольные волны, синяя – волны Релея.

Калибровочные амплитудно-частотные характеристики преобразователей GT-200 (слева) и SNK-15 (справа) по данным испытаний в ОАО Научно-исследовательский центр по изучению свойств поверхности и вакуума («НИЦПВ»), Москва.

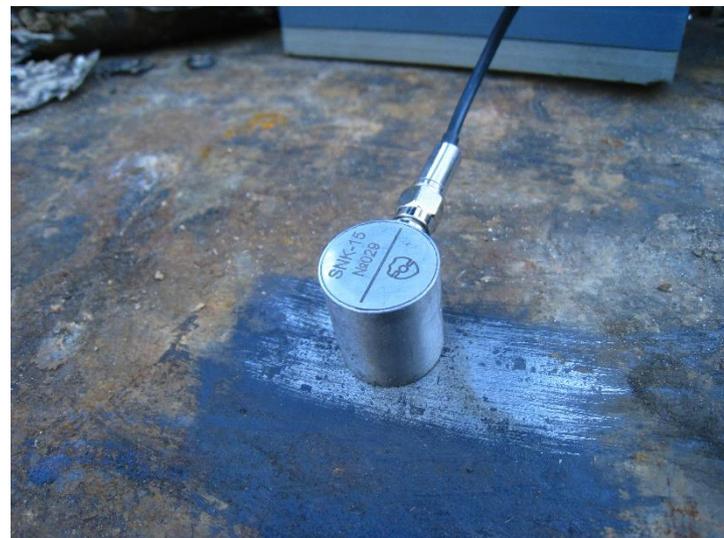
- адаптация частотного диапазона для регистрации характерных далекодействующих мод  $S_0$  и  $A_0$  волн Лэмба в МГ – селекция принимаемого сигнала по частотным и скоростным характеристикам;
- более сглаженная и равномерная АЧХ по сравнению с резонансными ПАЭ;
- более высокая чувствительность по сравнению с имеющимися аналогами типа GT-200;
- увеличенный ресурс;
- герметичность;
- помехозащищенность.

- 1. При проведении калибровочных испытаний новых преобразователей на объектах ПАО «Газпром» точность лоцирования источников АЭ увеличилась более чем в 2 раза.**
- 2. Использование низкочастотных селективных резонансных преобразователей АЭ SNK-15 позволило достичь снижения на 10% уровня дискриминации АЭ сигнала на объекте.**

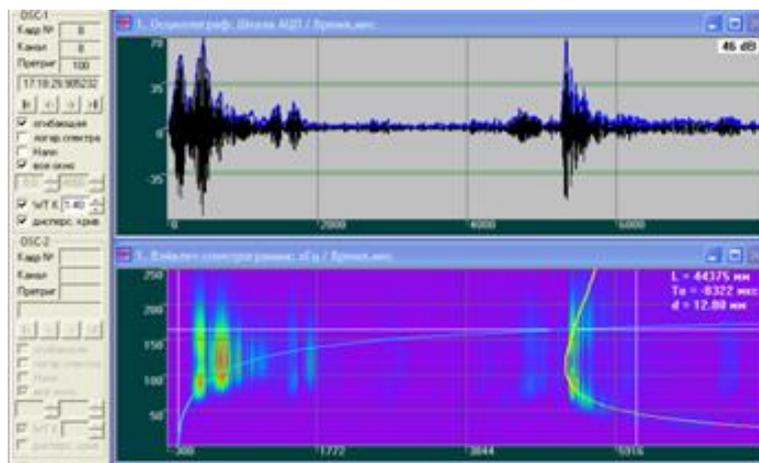
Вэйвлет-спектрограмма  $S_0$  и  $A_0$  зарегистрированных мод волн Лемба на ПАЭ №8 (44,8 метра от источника) при проведении эксперимента по исследованию распространения упругого отклика от имитатора сигнала от дефекта на технологическом трубопроводе.

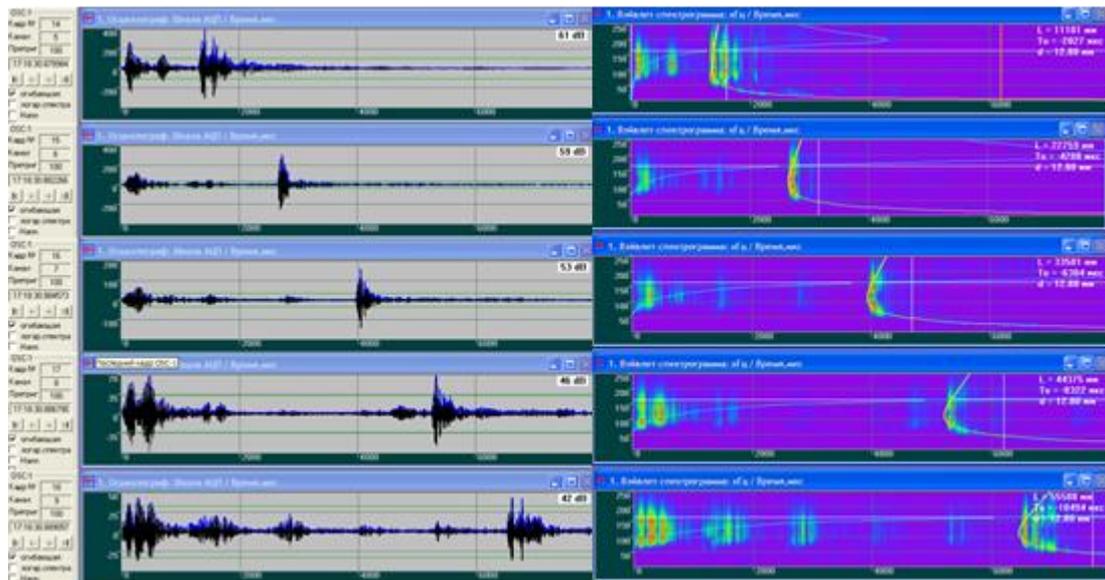
Расстояние приемника от источника АЭ сигнала.

Характерный вид мод  $S_0$  и  $A_0$  с изменением расстояния от источника АЭ. Полоса пропускания фильтра аппаратуры на входе сигнала АЭ: 30-500 КHz.

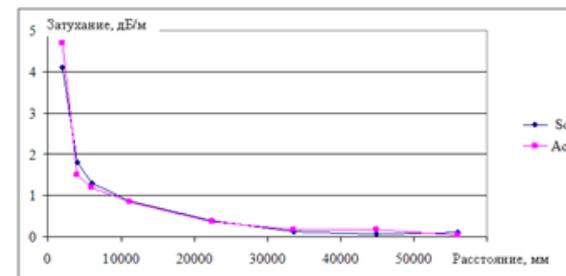
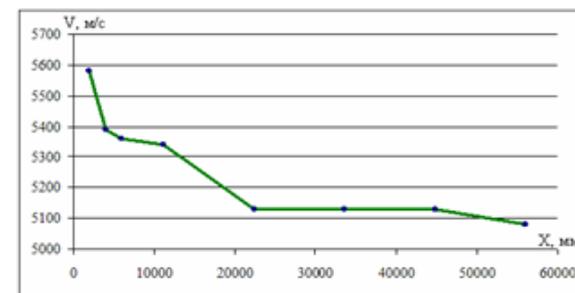
Функции распространения сигнала АЭ в зависимости от расстояния до источника: а) затухание моды  $A_0$  и  $S_0$ ; б) изменение скорости распространения.

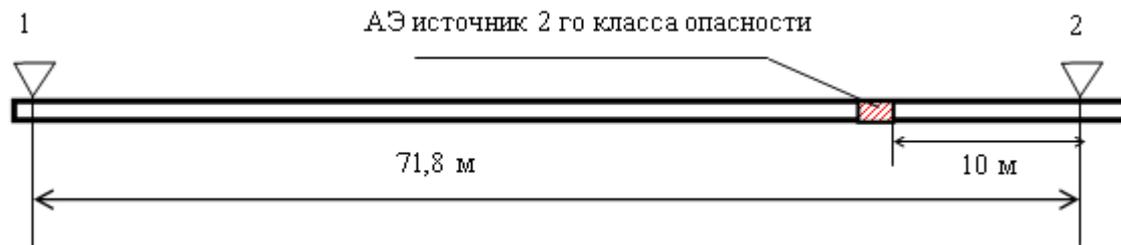
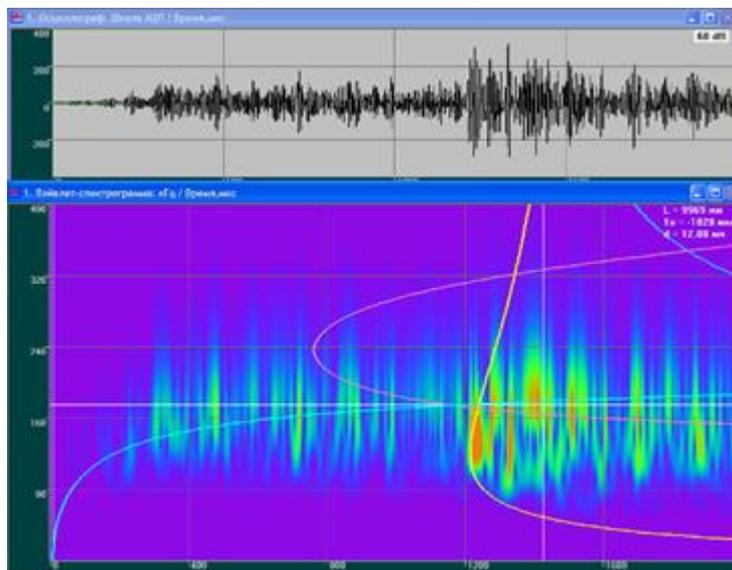
Вид и вэйвлет-спектрограмма сигнала принятого на ПАЭ №1 отстоящего на 60 метров от источника – трещиноподобного дефекта, 520x12, природный газ.

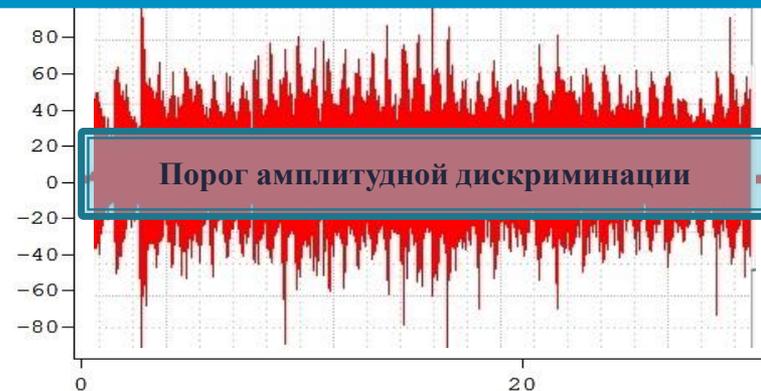
Технология беспороговой регистрации данных позволяет регистрировать непрерывный АЭ сигнал+шум без потери информативности

## Беспороговая регистрация сигнала АЭ:

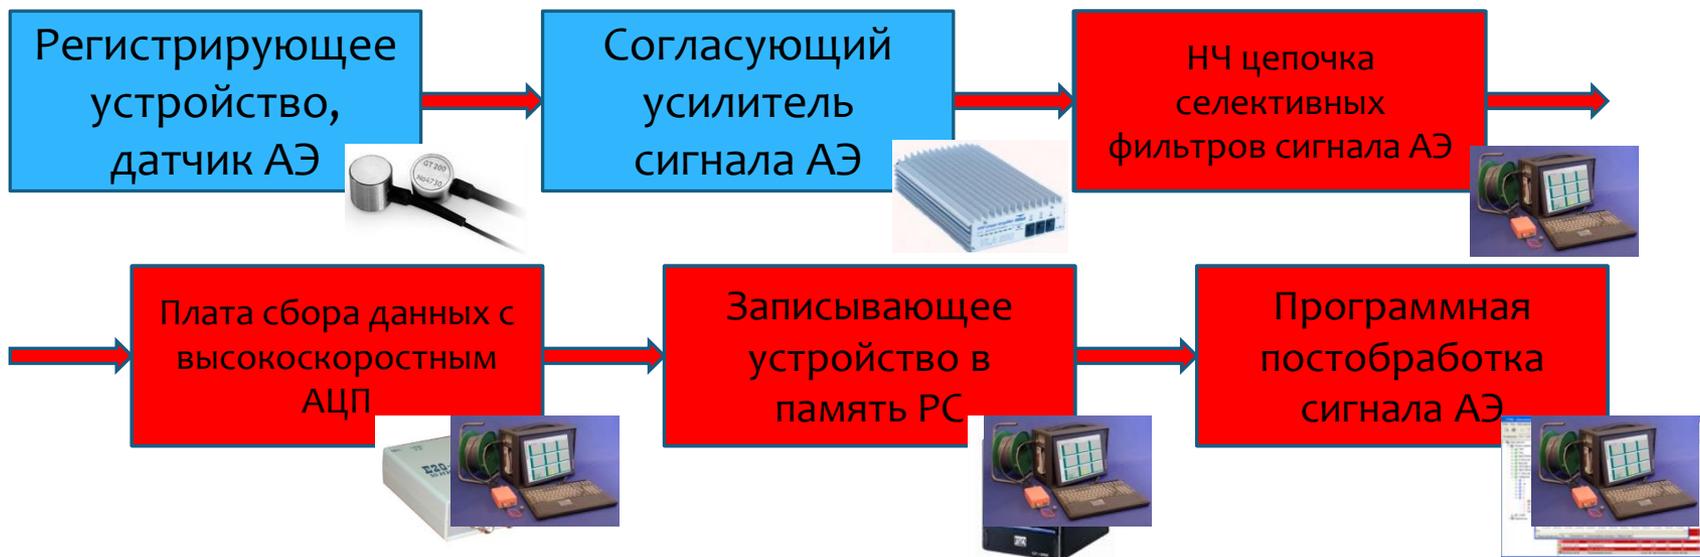
В основе беспороговой регистрации данных лежит принцип непрерывной (без использования порога дискриминации) записи АЭ сигнала

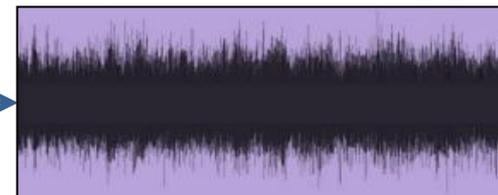
Шумовая компонента

АЭ сигнал от дефекта

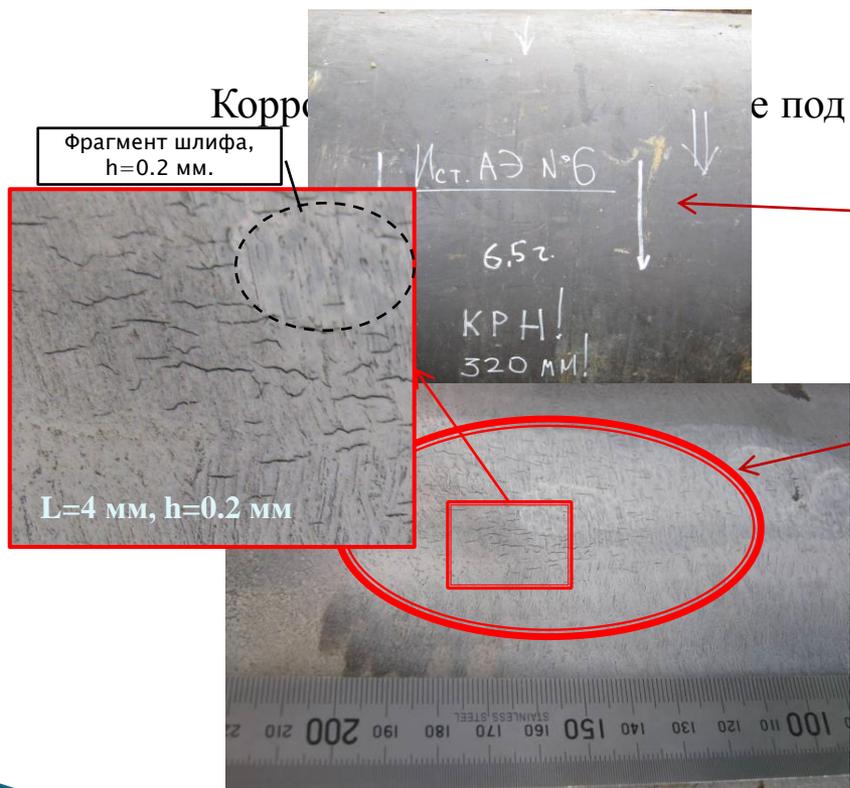
Эскиз с указанием местоположения обнаруженных дефектов в результате проведения дополнительного обследования

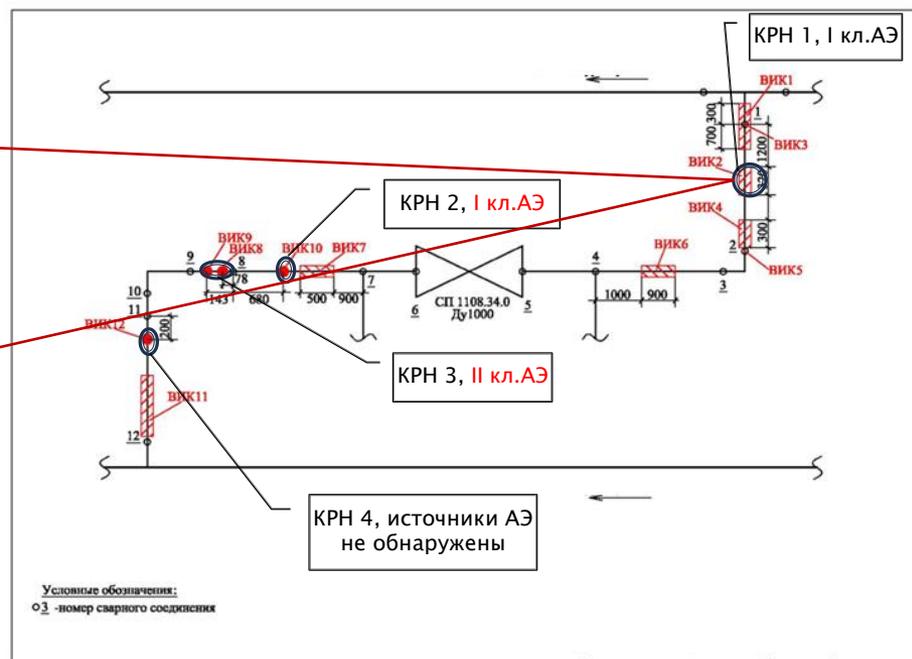
ВИК 2: участок КРН в начальной стадии роста. Длина участка 320 мм, ширина 60 мм. На участке скопление продольных поверхностных трещин длиной до 4 мм, глубина дефекта по выборке 0,2 мм.

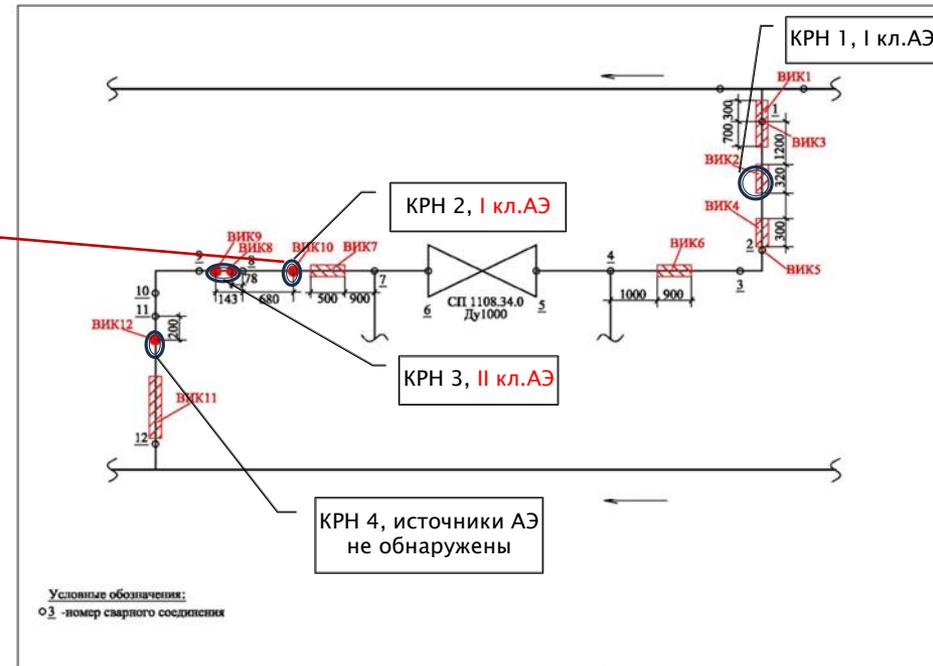
ВИК 10: зарождающиеся трещины КРН. На участке скопление продольных поверхностных трещин длиной до 3 мм, оценочная глубина дефекта до 0,5 мм.

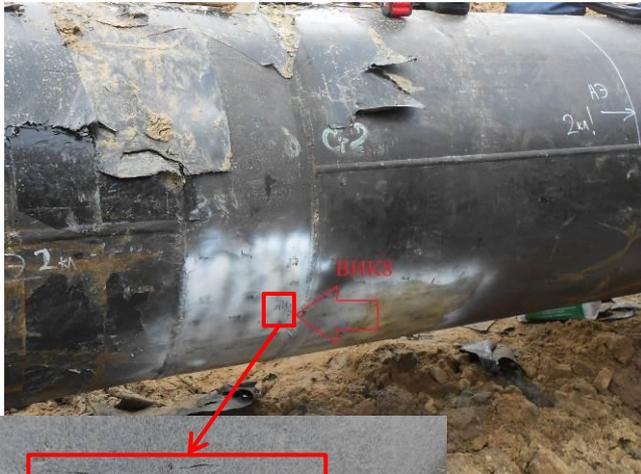
### Обнаруженные в результате ДДК типы повреждений

ВИК 8: развитые трещины КРН. На участке скопление продольных поверхностных трещин длиной до 18 мм, оценочная глубина дефекта до 3-х мм.

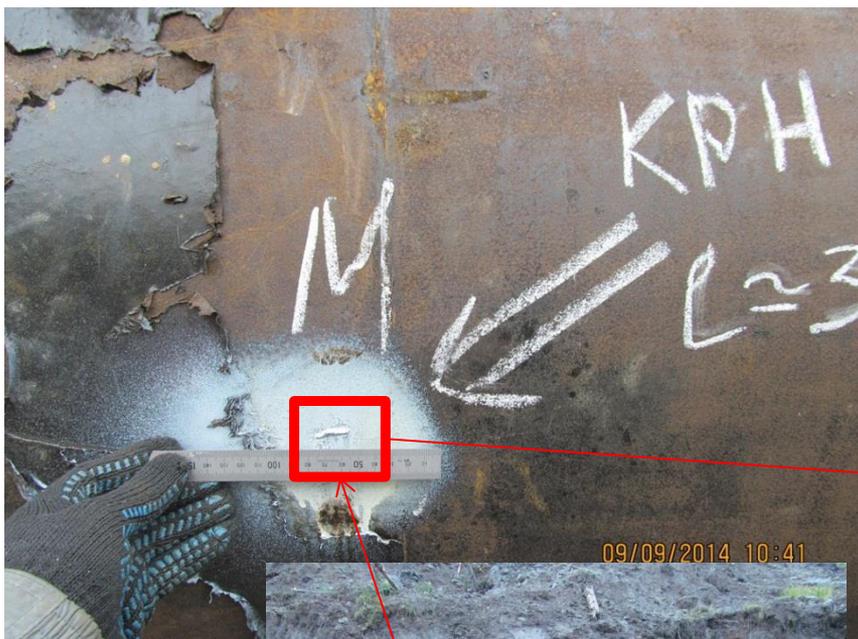
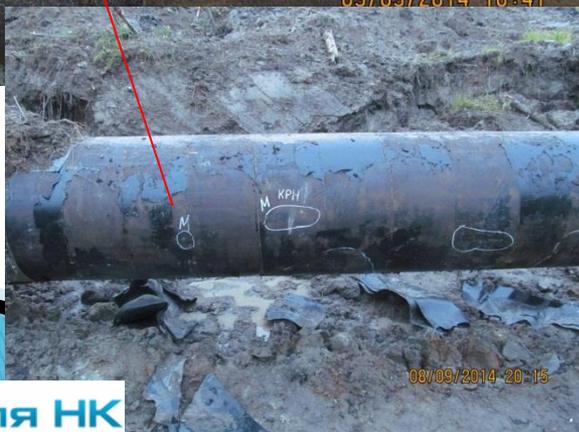
Дефект АЭ

Растрескивание под напряжением на внешних поверхностных дефектах основного металла (тип: задир, риска, царапина)

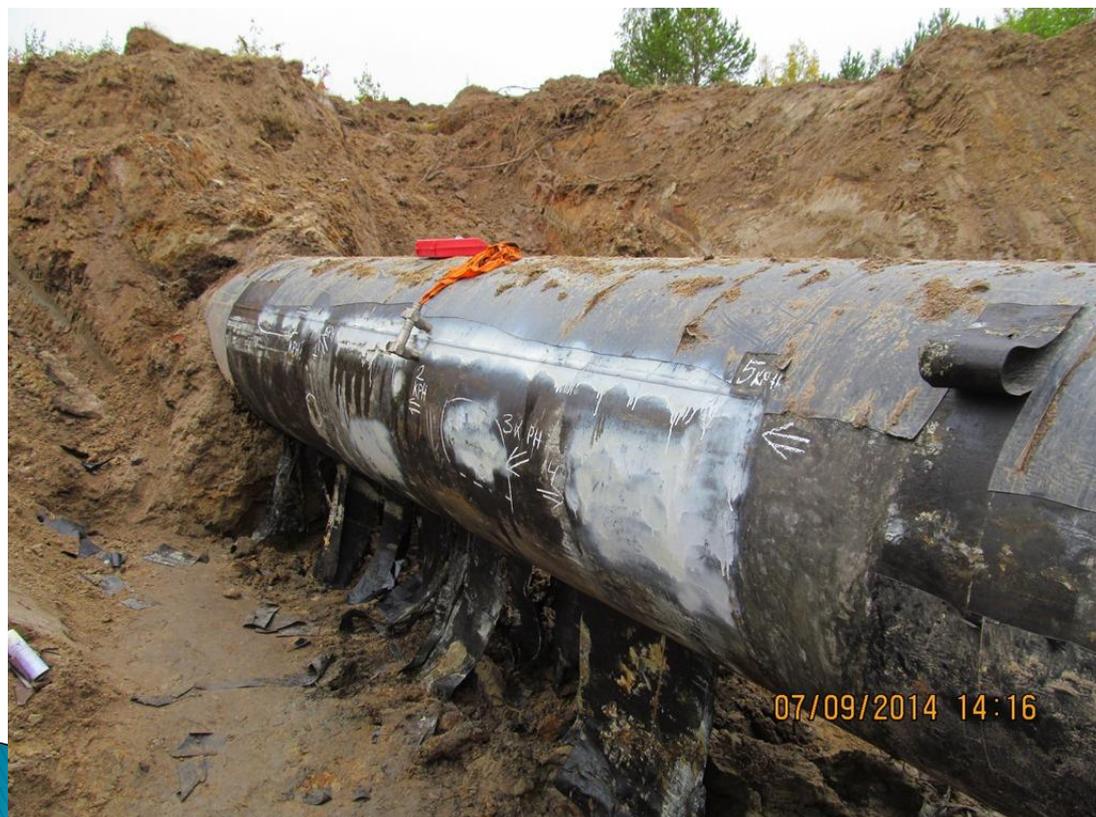
Обнаружено 6  
локальных  
участков КРН

Сеть трещин и  
одиночные трещины  
КРН длиной от 2-х до 6-  
ти мм, оценочная  
глубина до 1 мм

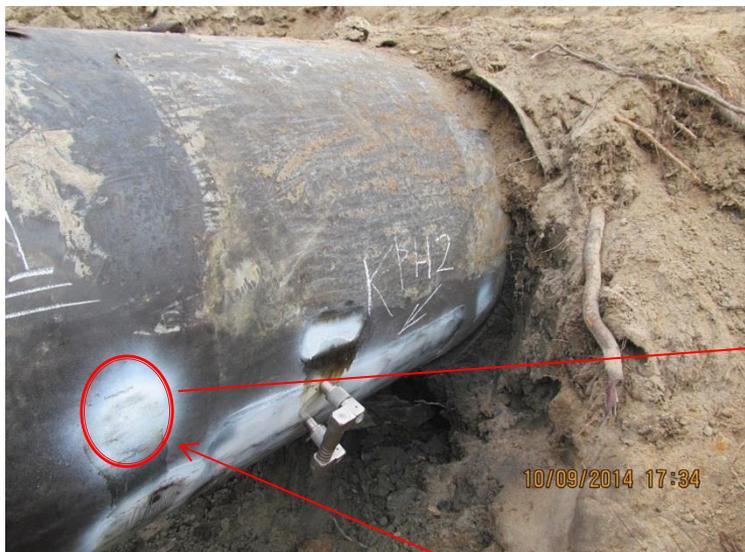
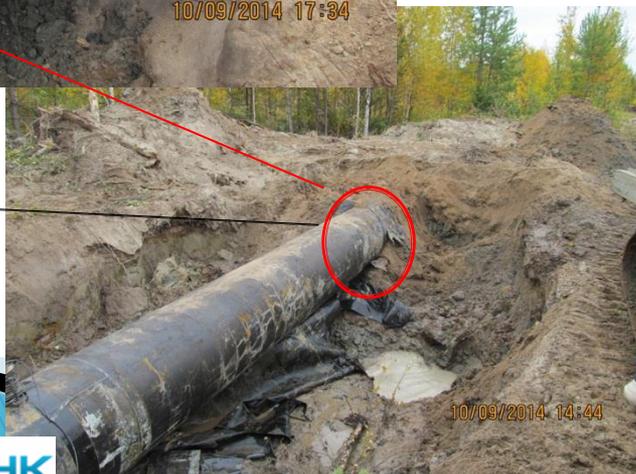
Область  
местополо  
жения  
пригрузки  
ТП

Растрескивание под напряжением в результате длительного статического воздействия внешней нескомпенсированной нагрузки

Сеть трещин в районе пригрузки на  
внешнем поверхностном дефекте  
типа риска/царапина

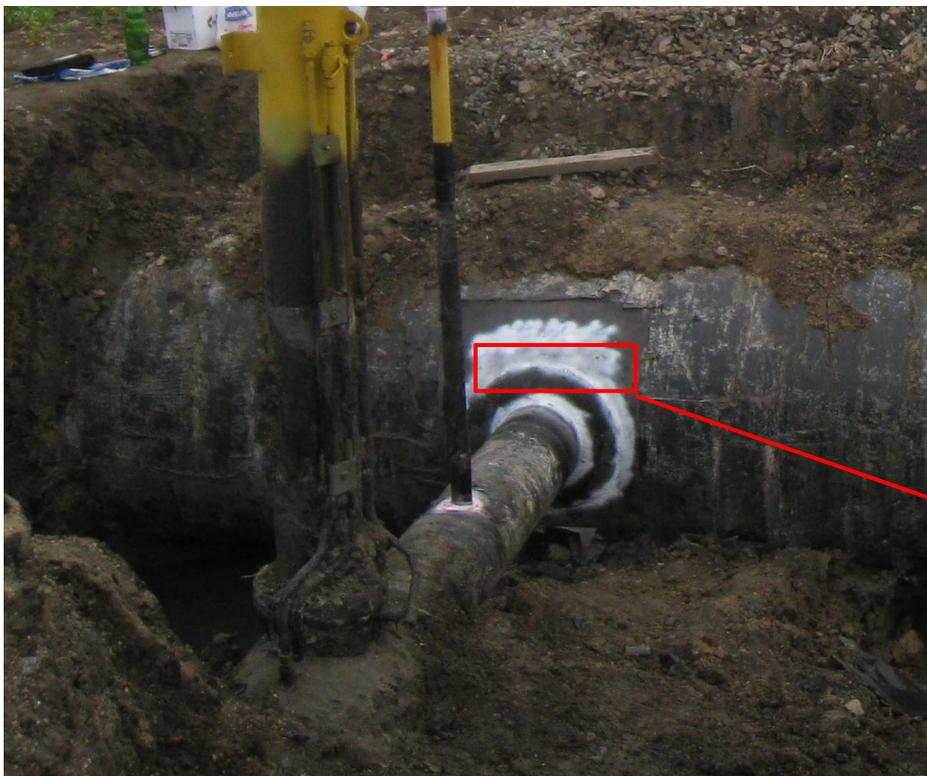
Развитые трещины КРН на врезке перемычки.

На участке скопление продольных поверхностных трещин длиной до 18 мм, оценочная глубина дефекта до 1,5 мм.

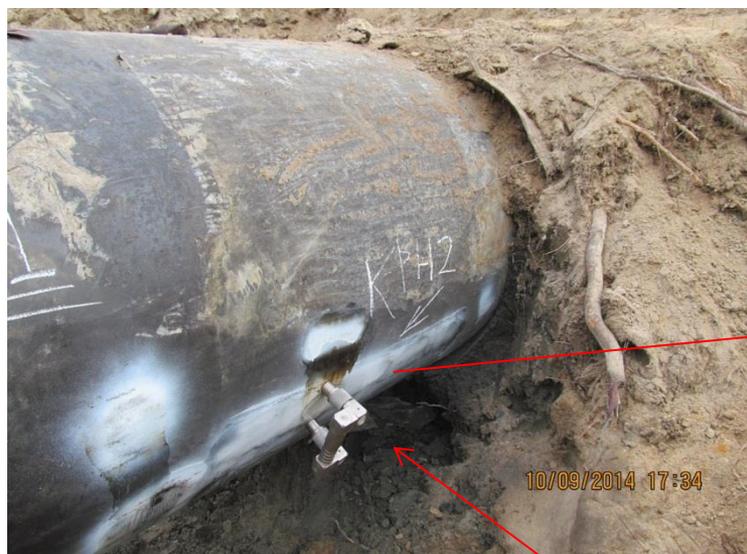
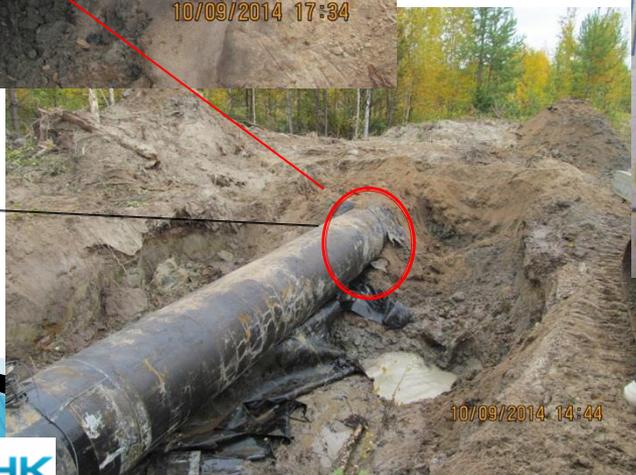
Область  
местополо  
жения  
пригрузки  
ТП

Растрескивание под напряжением в результате длительного статического воздействия внешней нескомпенсированной нагрузки и отсутствием изолирующего покрытия

Одиночная трещина в основном металле под пригрузом в районе незащищенного контакта ТП (изоляция под пригрузом отсутствовала)

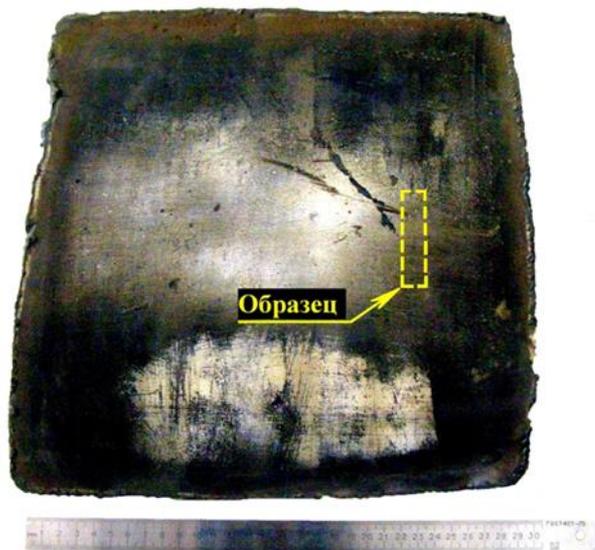
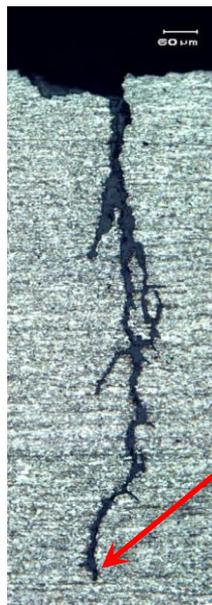
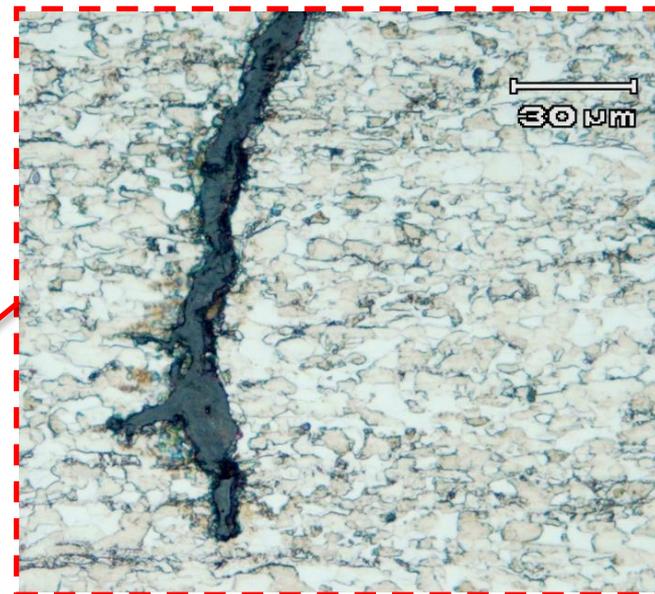
Отбор образца под макро- и микроисследования

В ходе обследования макрошлифа выявлено скопление трещиноподобных дефектов с максимальной глубиной трещины 0,98 мм:

Все проанализированные трещины КРН (от устья до вершины) «залиты» изоляционным материалом. Работы по переизоляции и капитальному ремонту проводились в 2010 году.

1. Металл темплета исследуемой трубы Ø1020x12,9 мм с дефектом №18.61 между стыками №5 и №6 соответствует низколегированной стали импортной поставки по ТУ 20/28/40/48-79 класса прочности К60.

2. На наружной поверхности темплета имеются стресс - коррозионные дефекты глубиной от 0,2 до 0,98 мм. Стадийное развитие трещин и растравливание «берегов» трещин свидетельствуют о зарождении и развитии их в процессе эксплуатации трубы.

3. Основной причиной зарождения и развития трещин явилось снижение коррозионной стойкости металла в условиях воздействия коррозионно-активной среды и наличия механических напряжений.

4. Трещиноподобные дефекты на трубе между стыками №5 и №6, обнаруженные по результатам ВТД 2015 года, являются полем трещин, образованных по механизму коррозионного растрескивания металла под напряжением и зародившихся до проведения капитального ремонта 2010 года.

5. Трещиноподобные дефекты после капитального ремонта 2010 не развивались.

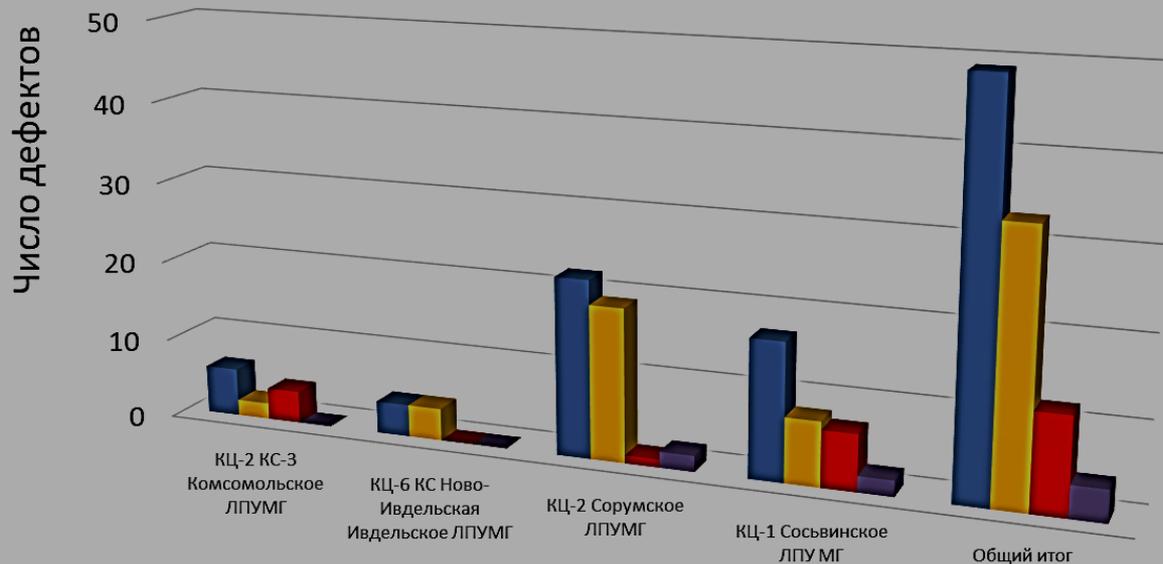
Диаграмма сводных данных АЭ и ВТД по трещиноподобным дефектам

КЦ-2 КС-3 Комсомольское ЛПУМГ	КЦ-6 КС Ново- Ивдельская Ивдельское ЛПУМГ	КЦ-2 Сорумское ЛПУМГ	КЦ-1 Сосьвинское ЛПУ МГ	Общий итог
■ Всего дефектов по цехам	6	4	22	17	49
■ Отдельно дефекты по ВТД	2	4	19	8	33
■ Отдельно дефекты по АЭ	4	0	1	7	12
■ Общие области ВТД и АЭ	0	0	2	2	4

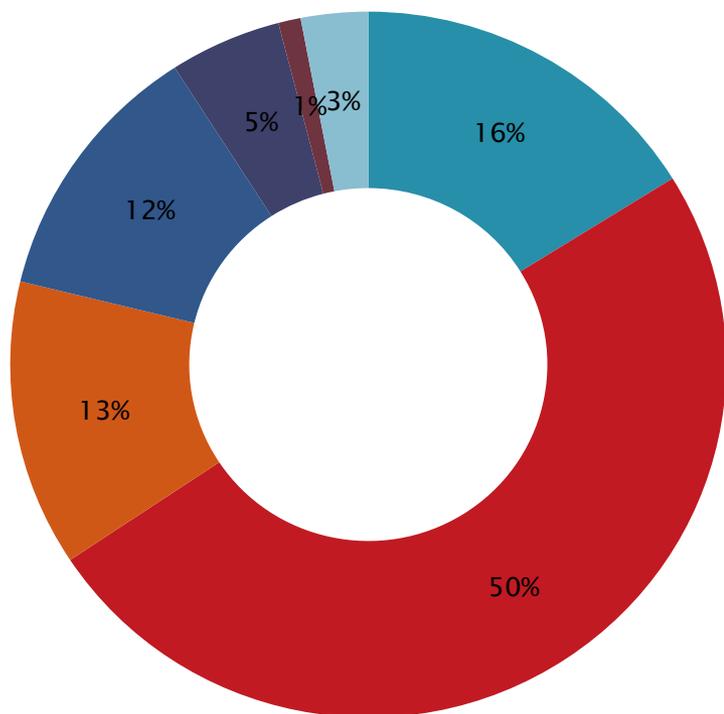
- Общая коррозия
- Локальная язвенная коррозия
- Механические повреждения МГ
- Поверхностные трещины на внешних механических повреждениях
- Коррозионное растрескивание под напряжением
- Опасные дефекты сварных соединений
- Концентраторы напряжений на дефектах проката
