ФГУП «ЦНИИчермет им. И.П. Бардина»

**ИССЛЕДОВАНИЕ ВЛИЯНИЯ МЕТАЛЛУРГИЧЕСКИХ
ФАКТОРОВ НА СТОЙКОСТЬ СОВРЕМЕННЫХ ТРУБНЫХ
СТАЛЕЙ ПРОТИВ КОРРОЗИОННОГО РАСТРЕСКИВАНИЯ**

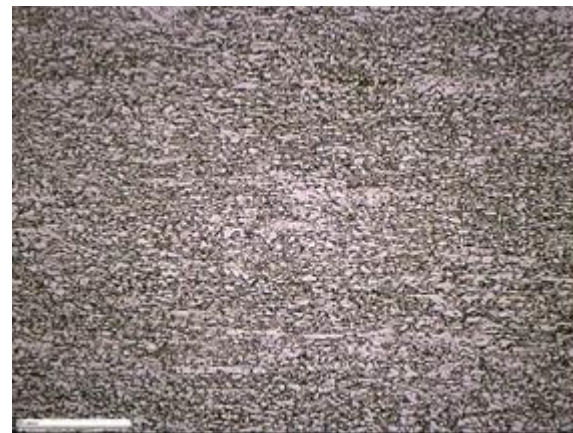
Современный прокат класса
прочности X80

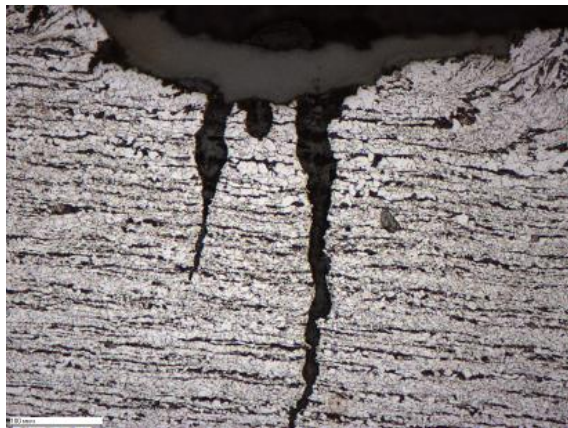
1020x16 мм, раб. Давление 7,5 МПа. Срок экпл. 33 года. Покрытие повреждено, под покрытием влага и отложения продуктов коррозии. Коррозионные повреждения в виде язв глубиной до 1 мм. ТПД – колонии трещин параллельно оси трубы. Предпослед. диагностика 2008г.: Дефектов КРН не выявлено. Последняя диагностика: 05.2013, выявлены ТПД, Махглуб.- 3 мм

№	O	Na	Al	Si	S	K	Ca	Mn
1	23.67			0.93	0.30			0.46
2	36.56	0.40		0.69		0.27		0.25
3	35.24		0.50	0.37		0.17	0.15	0.30
4	33.19		0.20	0.27

Кроме сульфидов в осадке продуктов коррозии присутствуют Mg, Na, K и Ca – элементы, которые входят в состав почвенных электролитов
