«Экспериментальная оценка эксплуатационной надежности элементов магистральных газопроводов с концентраторами напряжений в виде растрескиваний, образовавшихся в результате КРН»

Выполнил: инженер ЛКДО

Руководитель: заместитель начальника ИТЦ
по диагностике

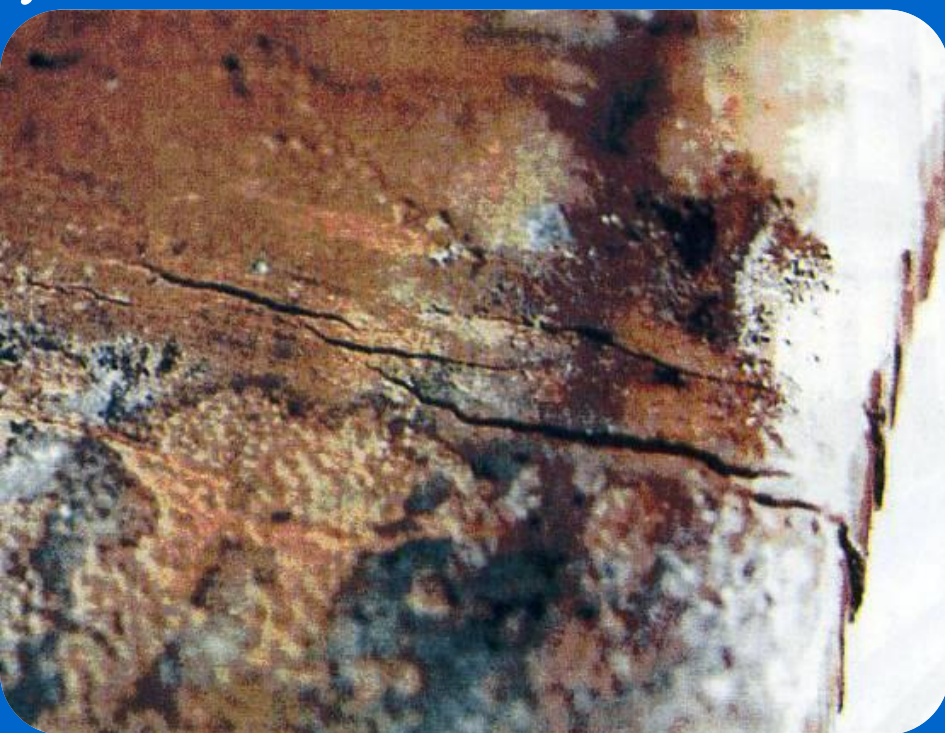
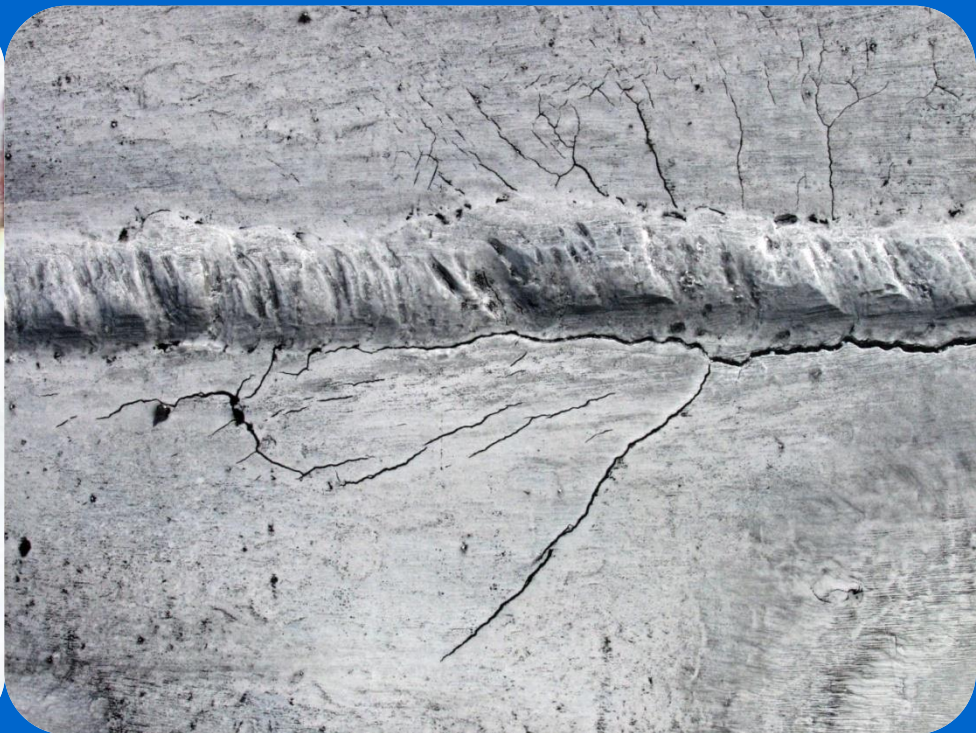
В соответствии с СТО Газпром 2-2.3-575-2011 ООО «Газпром трансгаз Чайковский» имеет наивысший рейтинг по подверженности его МГ к КРН, так как основная их часть пролегает в коррозионно-активных грунтах и имеет пленочное защитное покрытие, нанесенное в трассовых условиях.

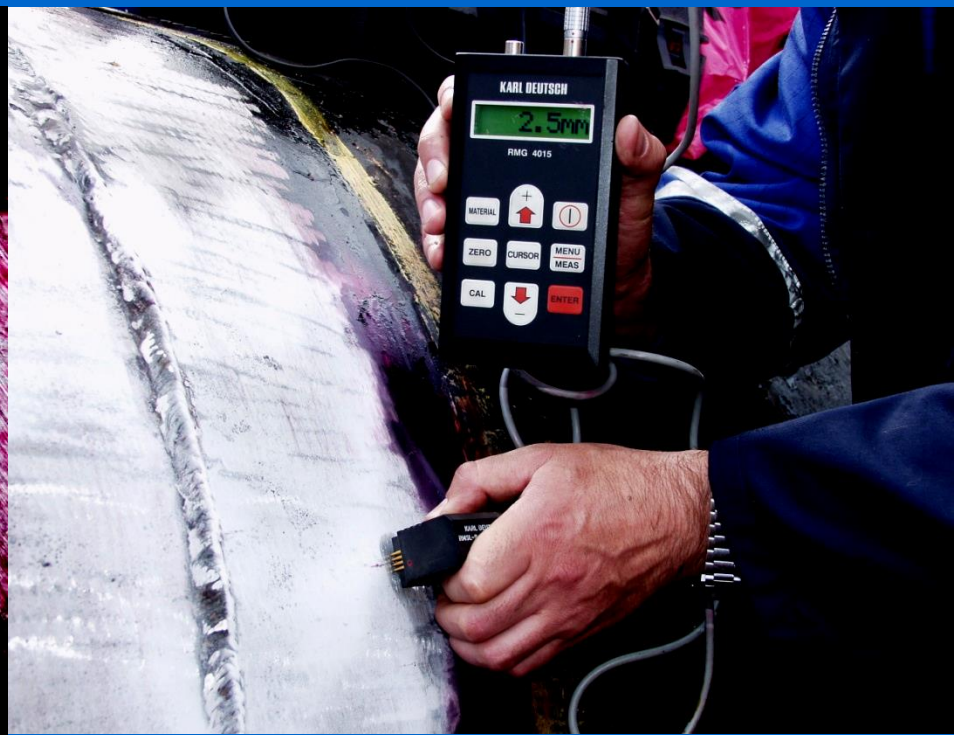
На подключающих шлейфах компрессорной станции нашего Общества впервые в Газпроме в 2004 году выявлены колонии стресс-коррозии.

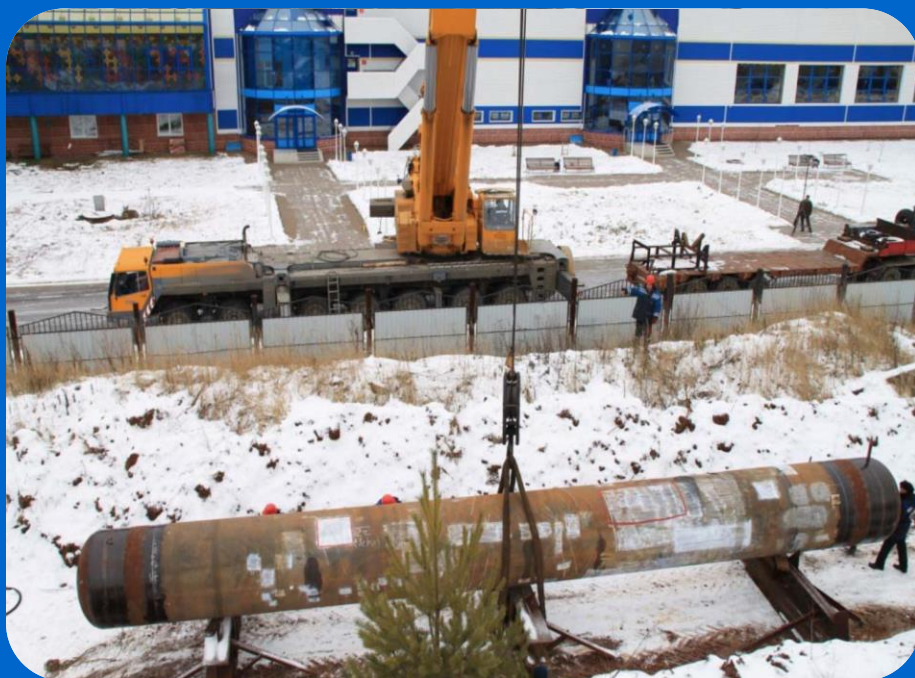
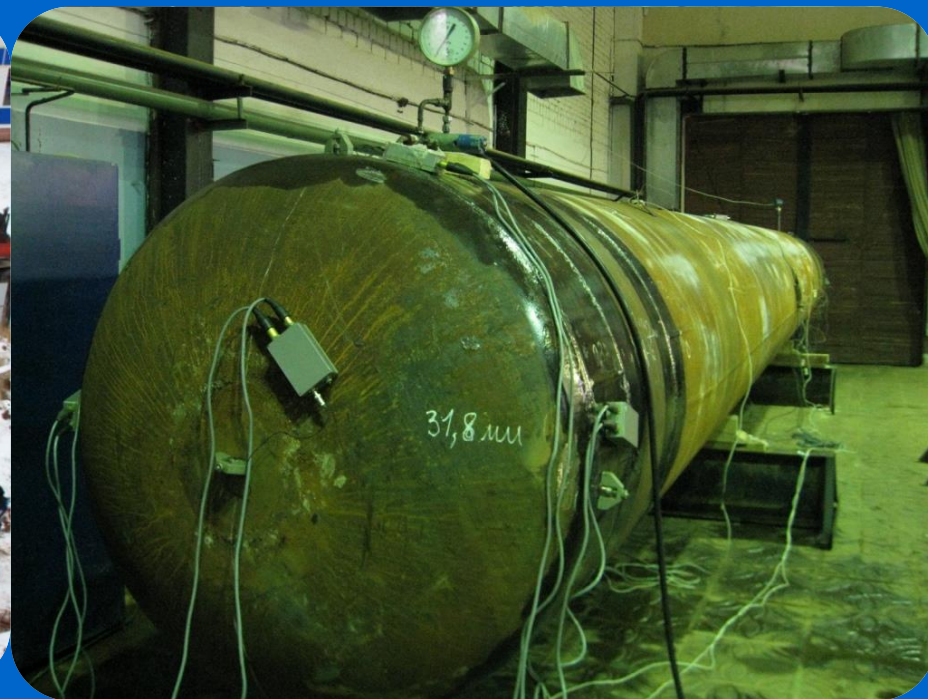
ООО «Газпром трансгаз Чайковский» систематически проводит натурные испытания трубных плетей с дефектами КРН

Распределение количества дефектов КРН по глубине в зависимости от срока эксплуатации ТТ КС ООО «Газпром трансгаз Чайковский»

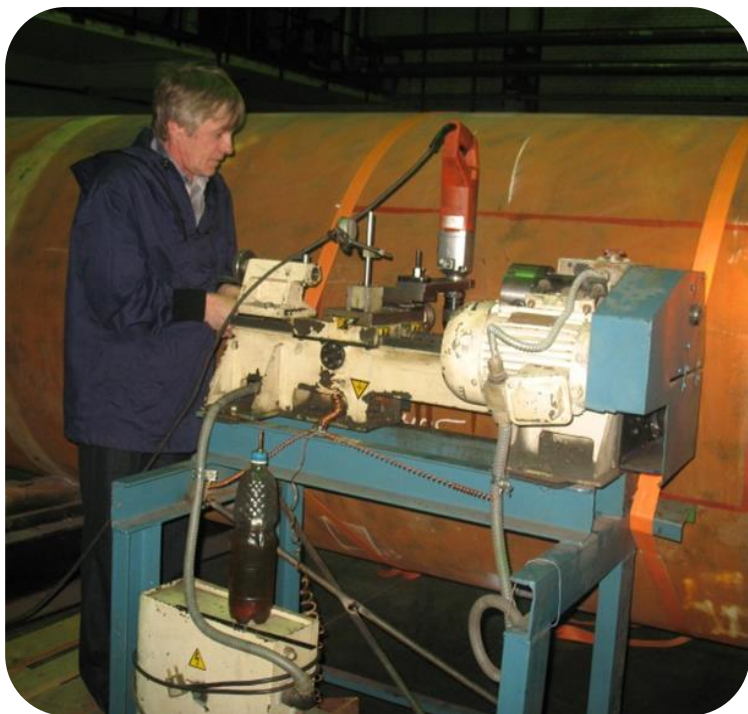
Процесс нанесения искусственного концентратора напряжения
в соответствии с Р Газпром 2-2.3-420-2010

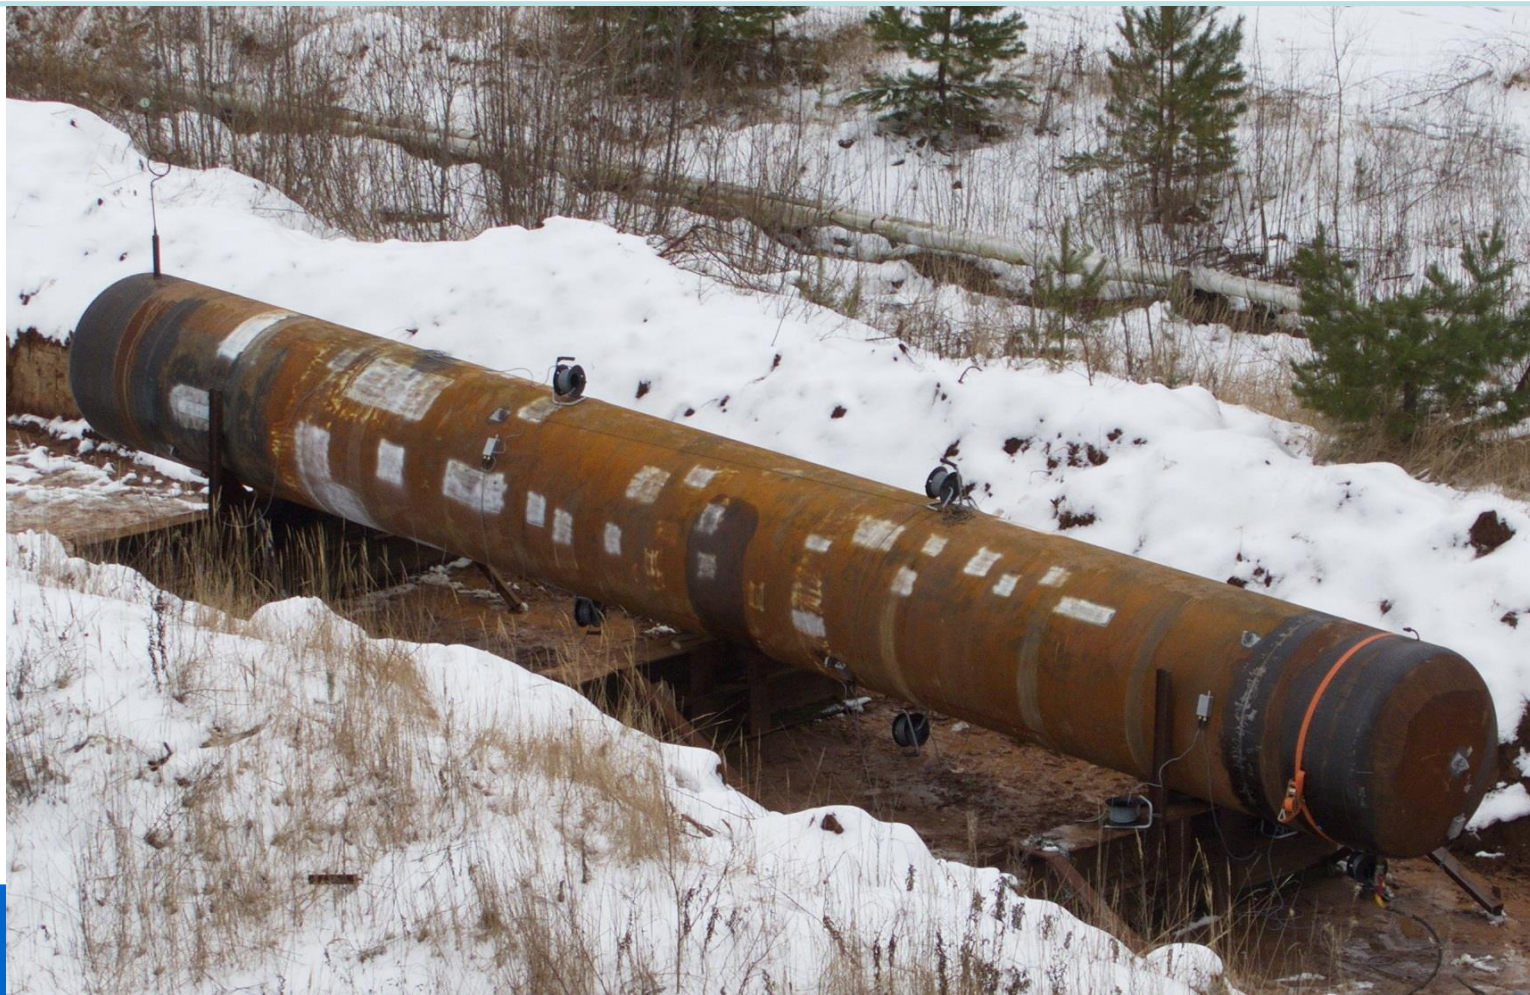
Проведение гидроиспытаний.

Виды испытаний:

- 1) Циклические (210 циклов нагружения от 0 до рабочего давления 7,5 МПа);
- 2) Статические на прочность.

В условиях отсутствия доступа коррозионной среды развитие стресс-коррозионных трещин глубиной менее 10% толщины стенки трубы не происходит.

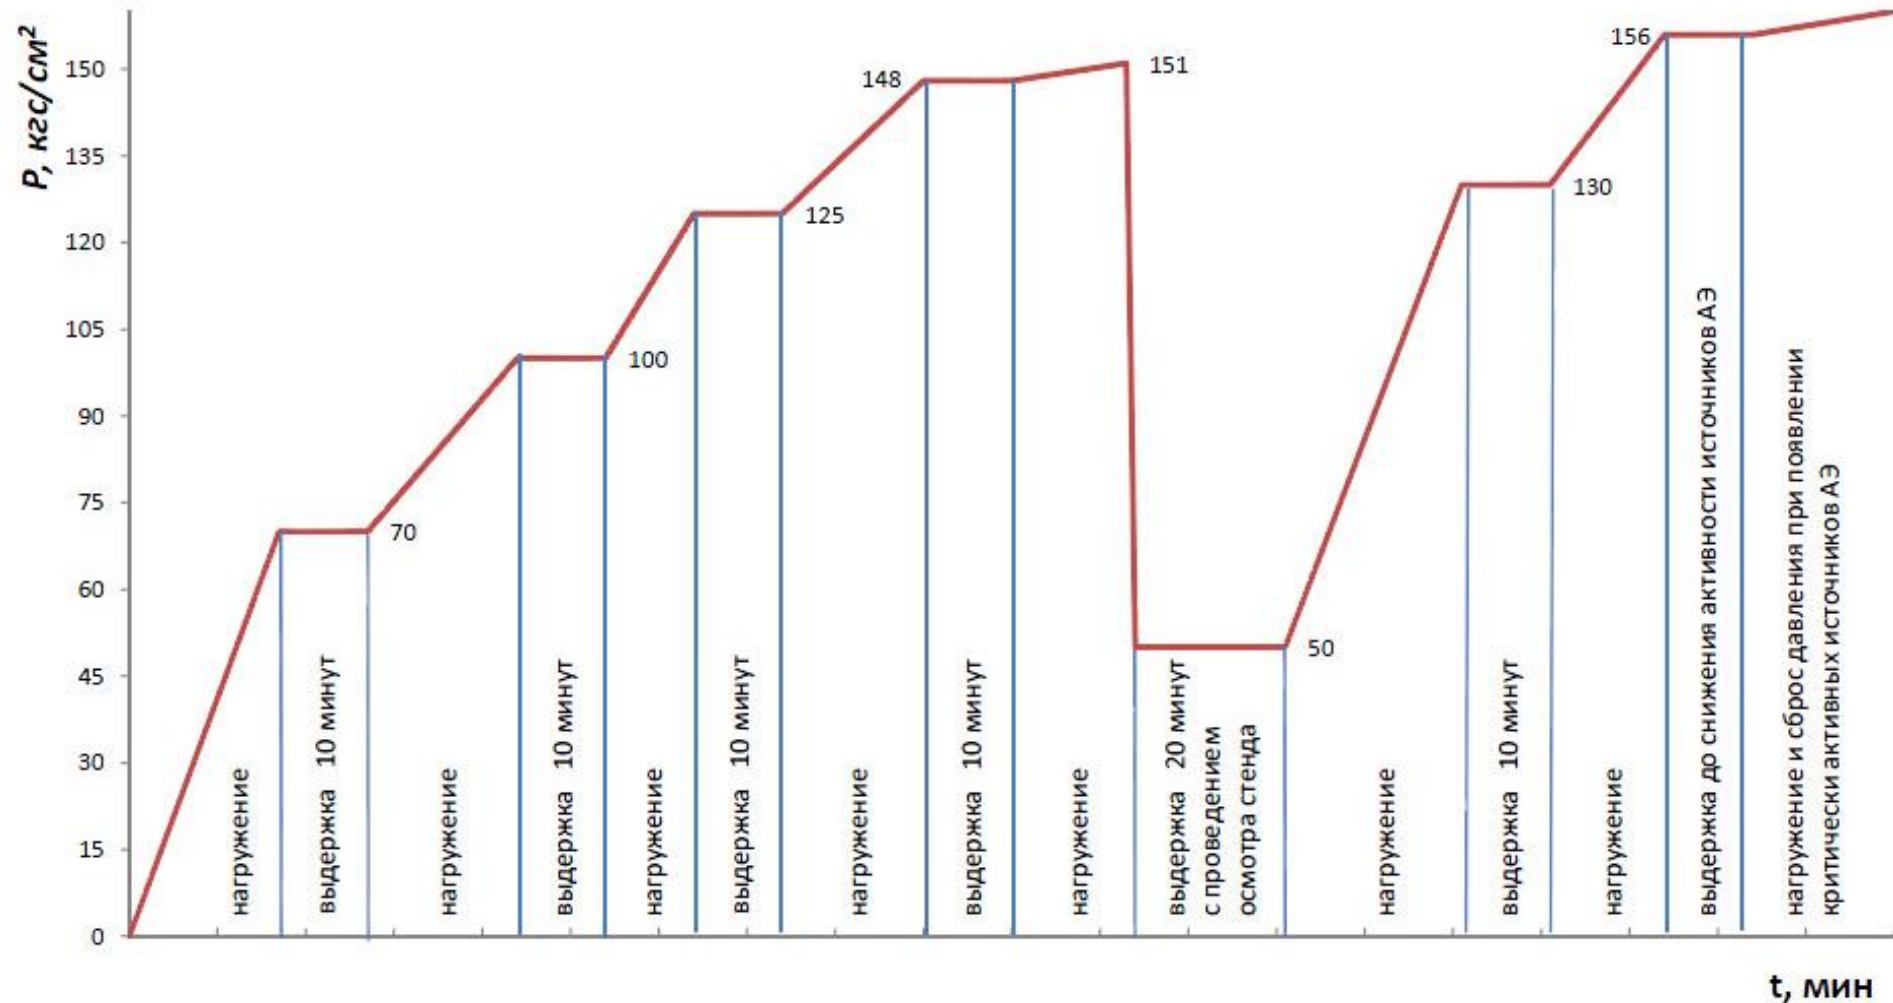
t, мин

График поднятия давления $P(t)$ при проведении испытаний на статическую прочность.

- По результатам статических испытаний был установлен момент начала прироста дефектов и начала пластической деформации. Для подтверждения проводился металлографический анализ образцов из дефектных зон испытательного стенда.

Испытания были остановлены после локации критически активных источников акустической эмиссии от искусственного концентратора напряжений при достижении давления **15,6 МПа!** Что в два раза превышает проектное давление в трубопроводе.

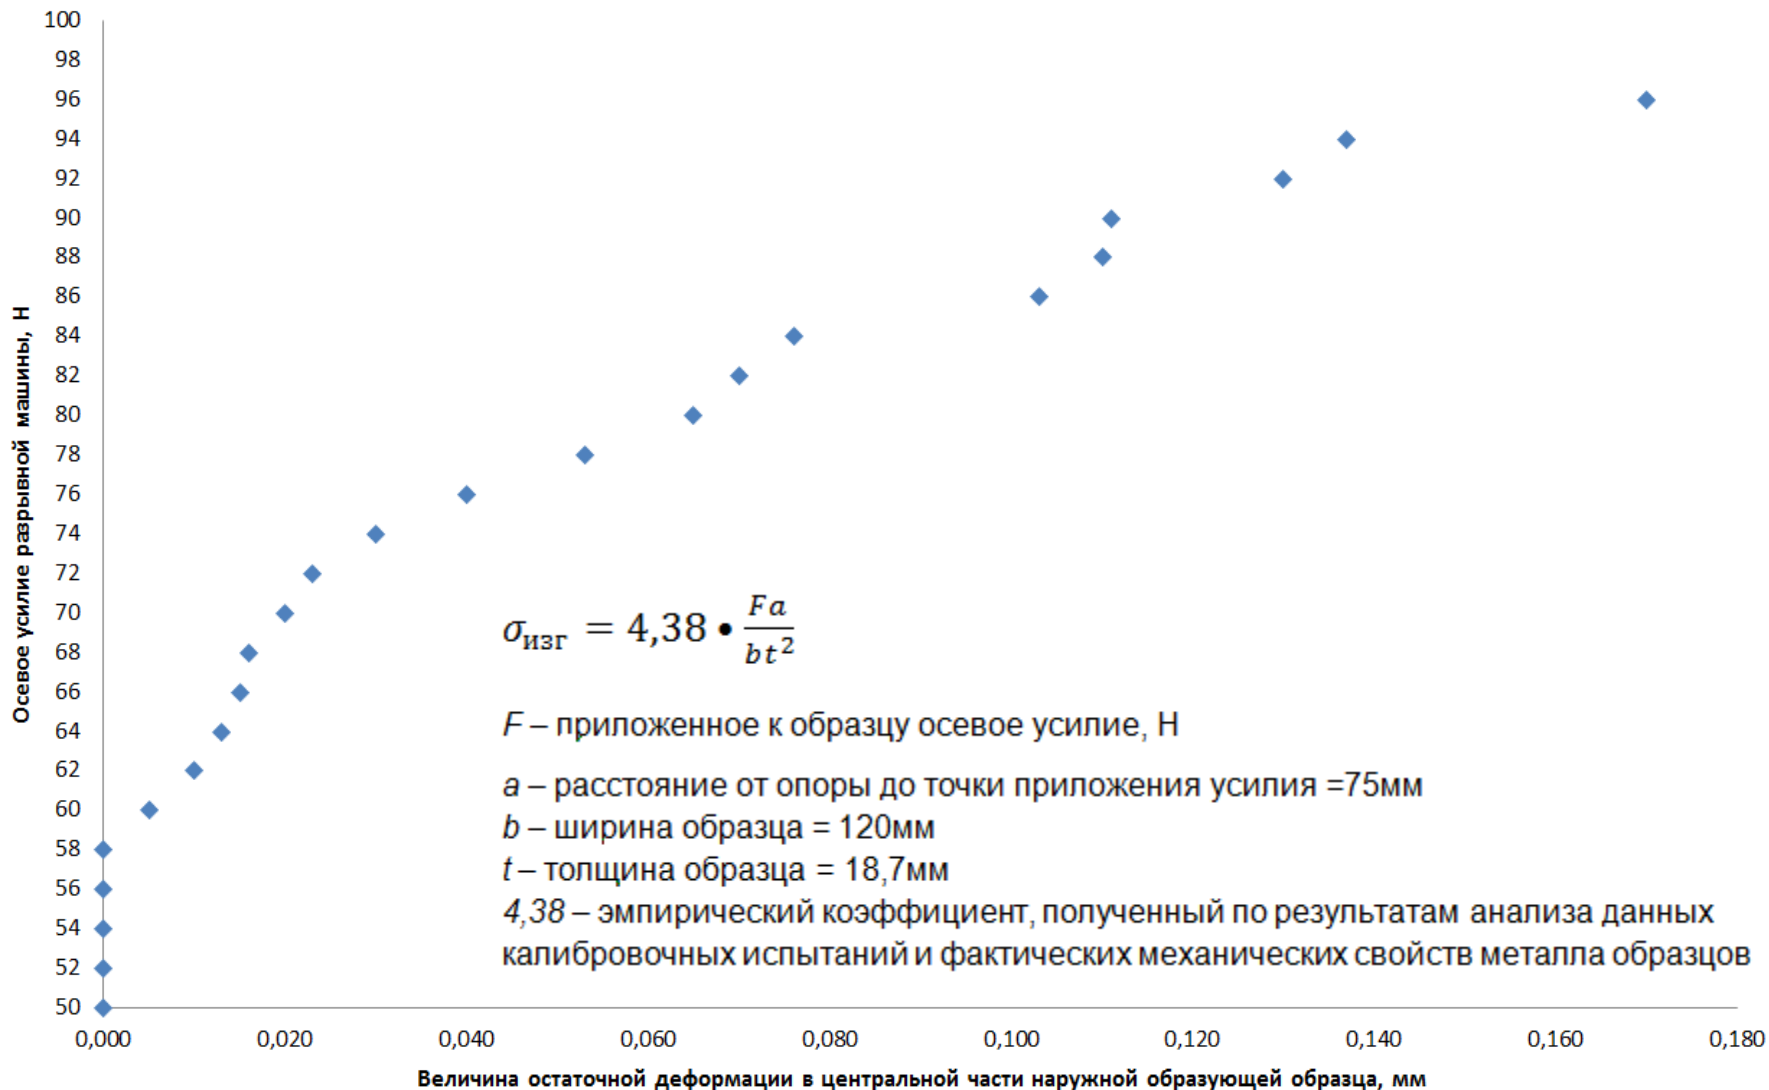
Перед началом испытаний была проведена «калибровка» усилия на валу разрывной машины к фактической величине изгибающих напряжений в области трещины.

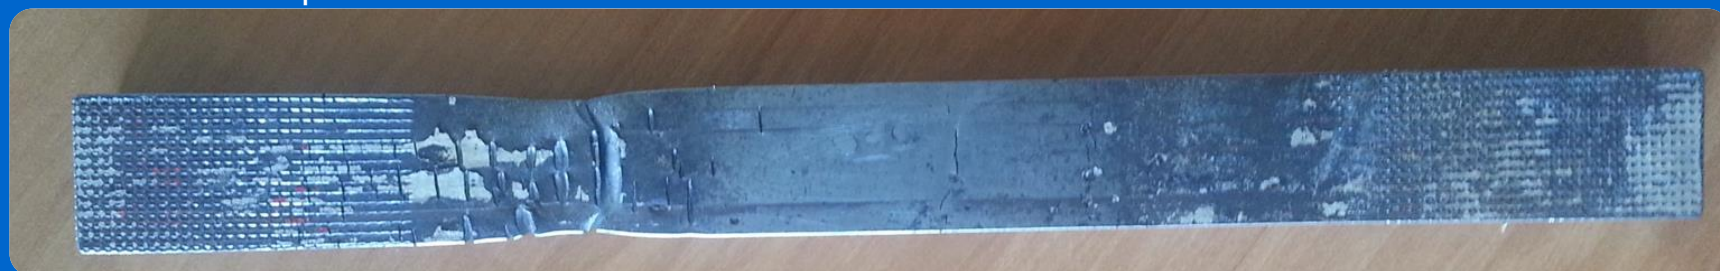
* Испытания на растяжение

Сравнением результатов механических испытаний стандартных образцов, вырезанных из бездефектных областей и областей с дефектами коррозионного растрескивания, деградациии прочностных свойств металла в областях с КРН - не установлено.

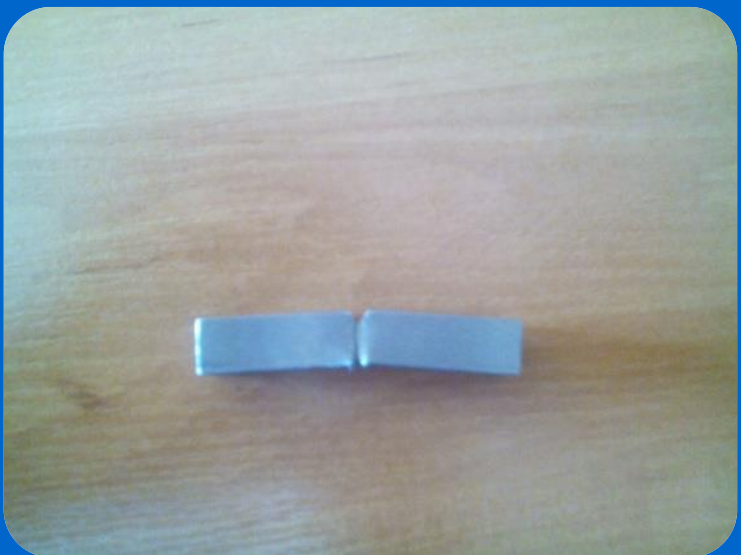
Образцы по ГОСТ 9454-78

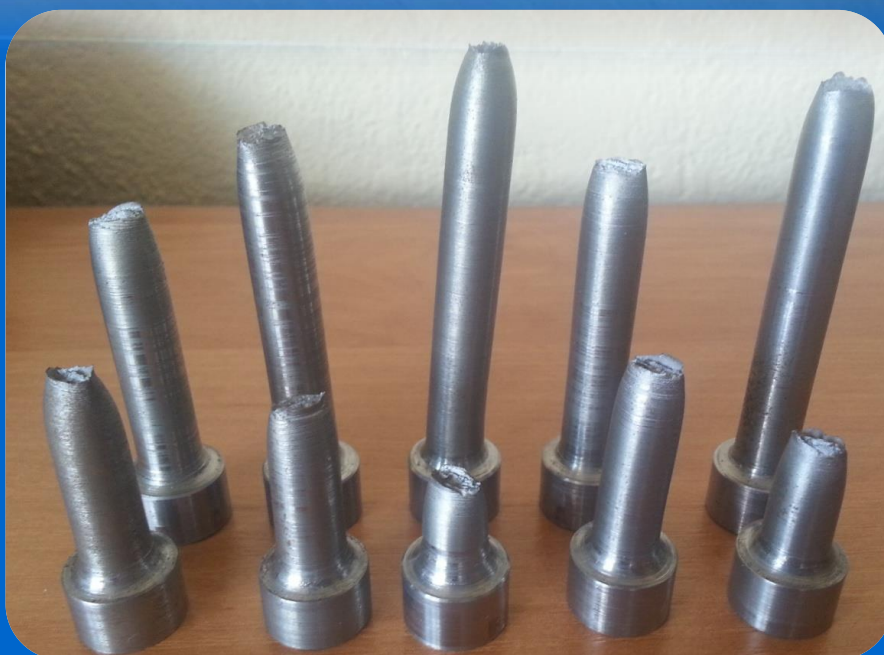
Образцы по ГОСТ 1497-84

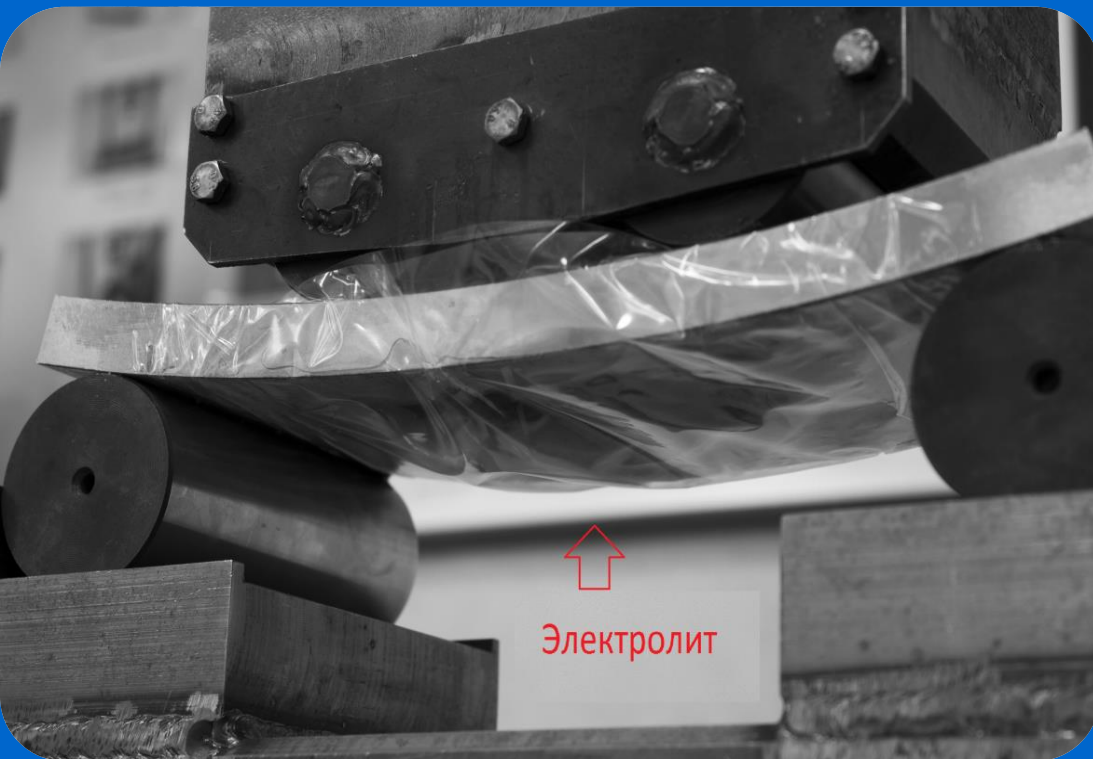
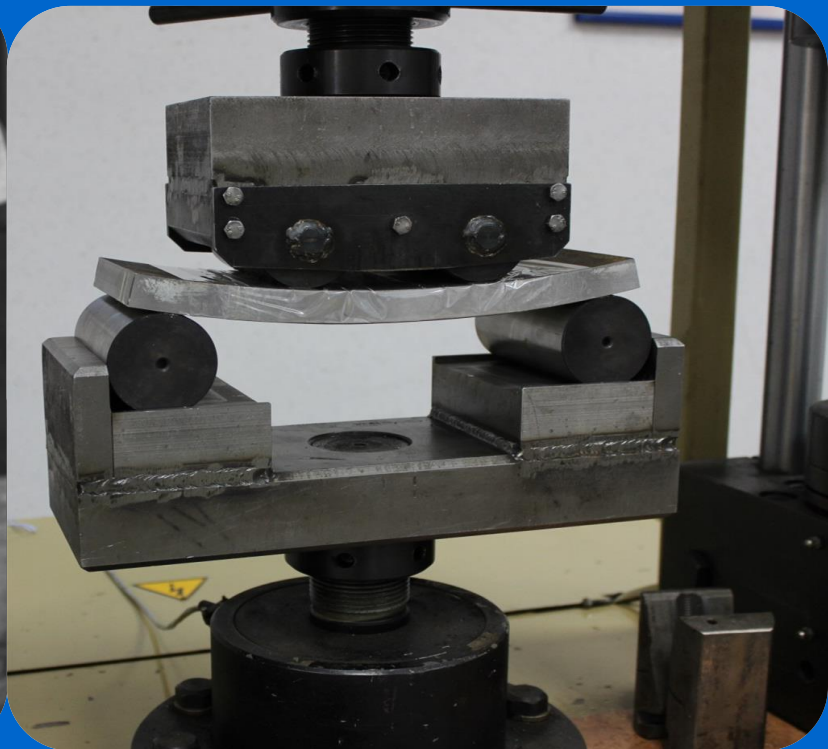
Испытания на разрывной машине модельных образцов (в коррозионной среде).

Испытания проводились с заданием напряжения в месте концентратора до $0,99 \sigma_T$, с частотой 0,25 Гц. В ходе работы было выполнено 25000 циклов нагружения образца, помещенного в электролит (смесь растворов NS-4 и боратного буфера pH=7,0).

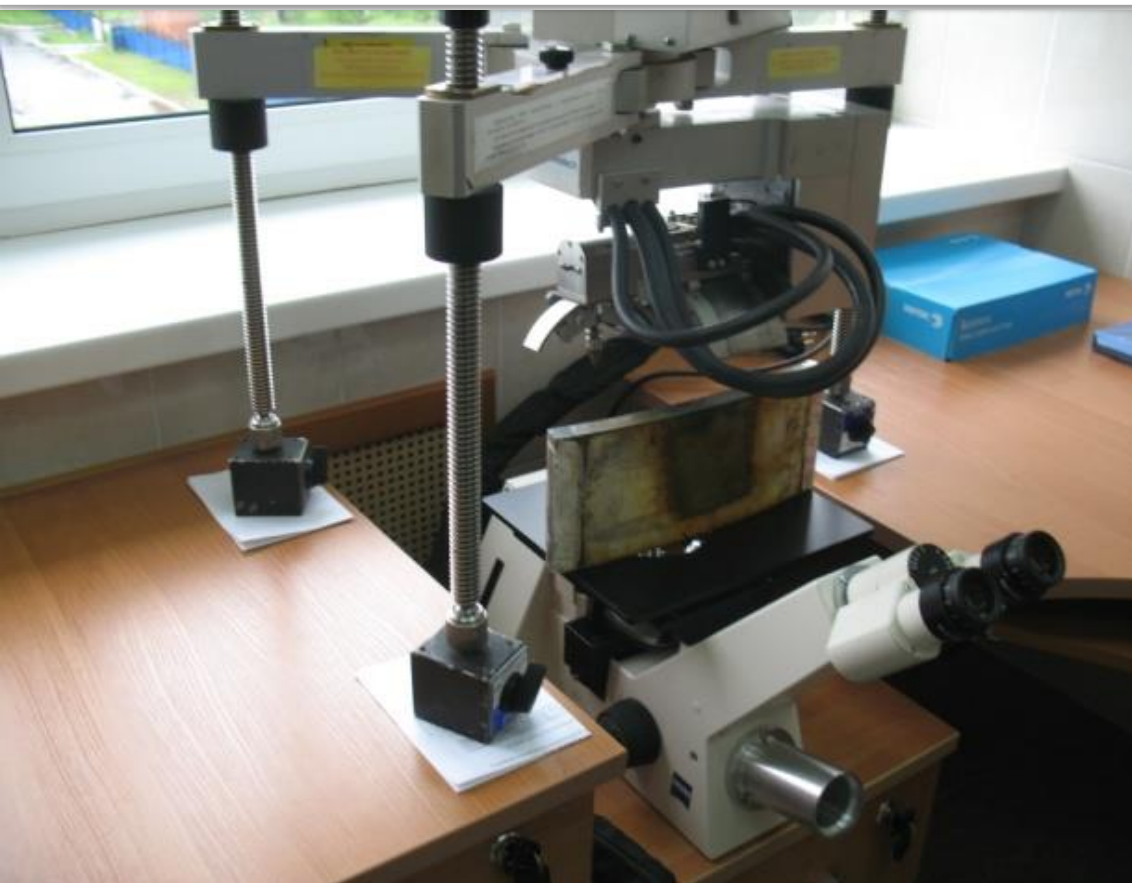
Проведение рентгенодифрактометрических измерений.

- Перед измерением НДС область дефекта подвергнута электролитической полировке.
- Замеры НДС в области дефекта проводились по точечной схеме, с шагом 0,08 мм.
- В результате измерений построена матрица значений напряжений в области трещины.

Схема измерений напряжений
в вершине трещины.

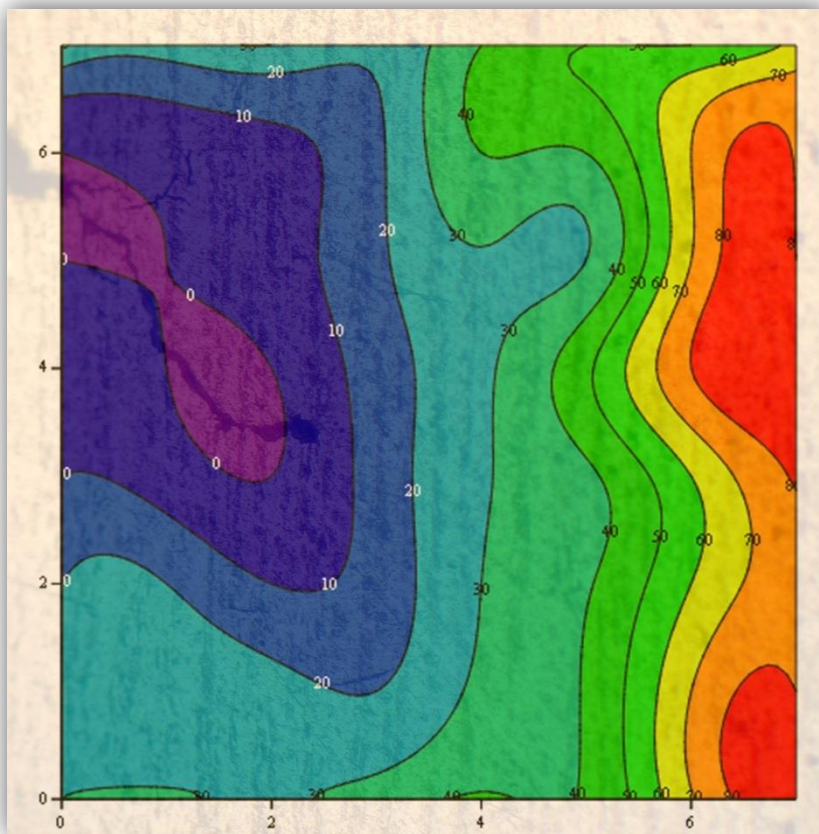
В результате интерполяции матричных значений в MathCad, построены поля распределения остаточных напряжений в области дефекта на боковой грани модельного образца до и после проведения 25000 циклов нагружения.

Поле продольных напряжений
(до циклических нагружений)

- Изменение максимума продольных напряжений
 $\Delta\sigma = 50$ МПа
- Изменение максимума поперечных напряжений
 $\Delta\sigma = 40$ МПа

изменения растягивающих напряжений, сконцентрированных в вершине трещины, незначительны и не могут оказать влияния на ее прирост.

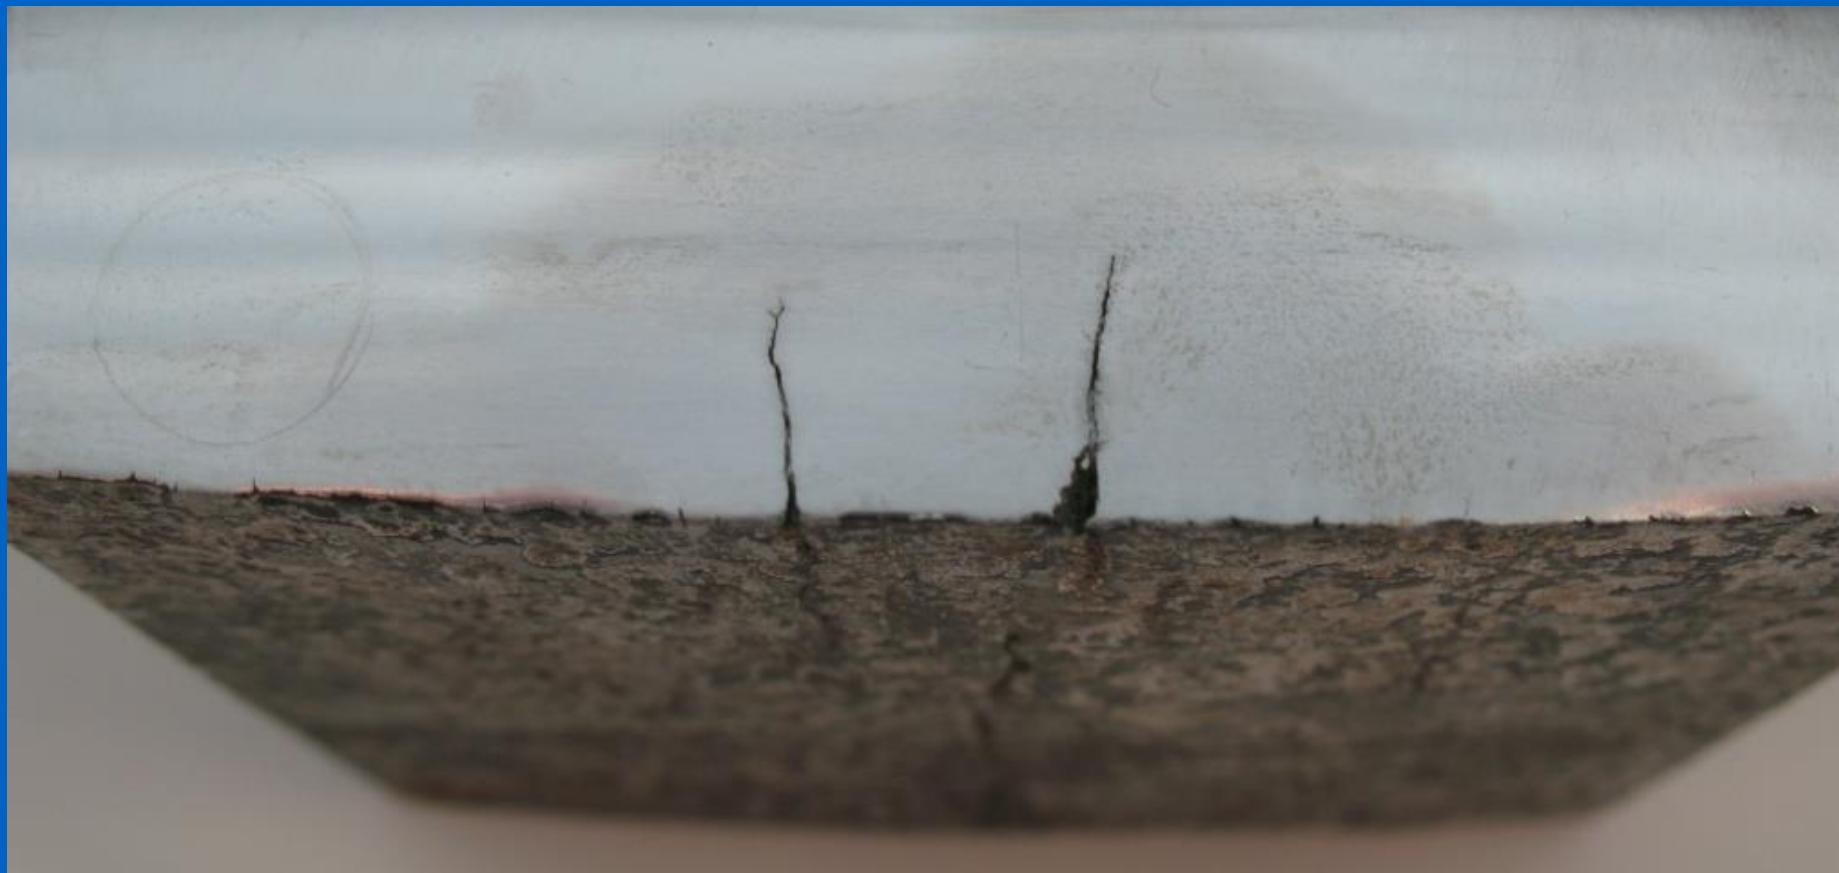
Выбор образца для проведения процедуры наводораживания
