## **ИССЛЕДОВАНИЕ ВОЗМОЖНОСТИ ВЫЯВЛЕНИЯ ФРАГМЕНТОВ ТРУБ, ПРЕДРАСПОЛОЖЕННЫХ К КРН**

Михалев А. Ю.

Москва  
2015

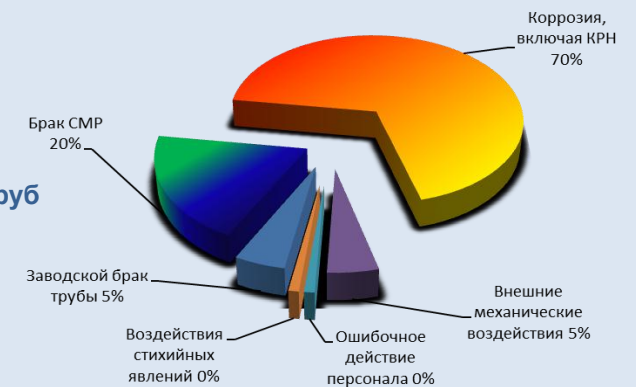
Распределение аварий на магистральных газопроводах по причинам

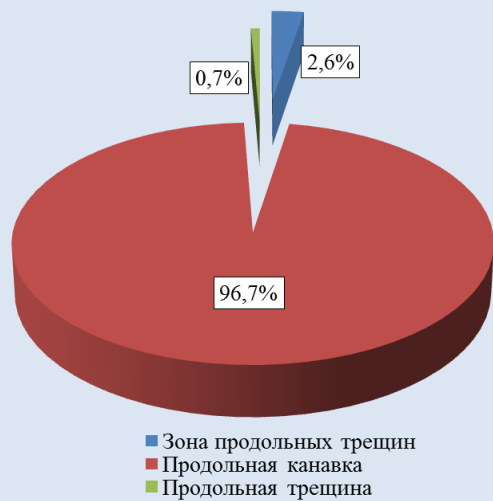
Распределение продольно ориентированных дефектов по типу

\* - для анализа приняты данные ВТД за 15-летний период диагностирования по одному газотранспортному предприятию (Северный коридор), общая протяженность продиагностированных участков ≈ 25,5 тыс. км, общее количество продольно ориентированных дефектов ≈ 46 тыс. штук.

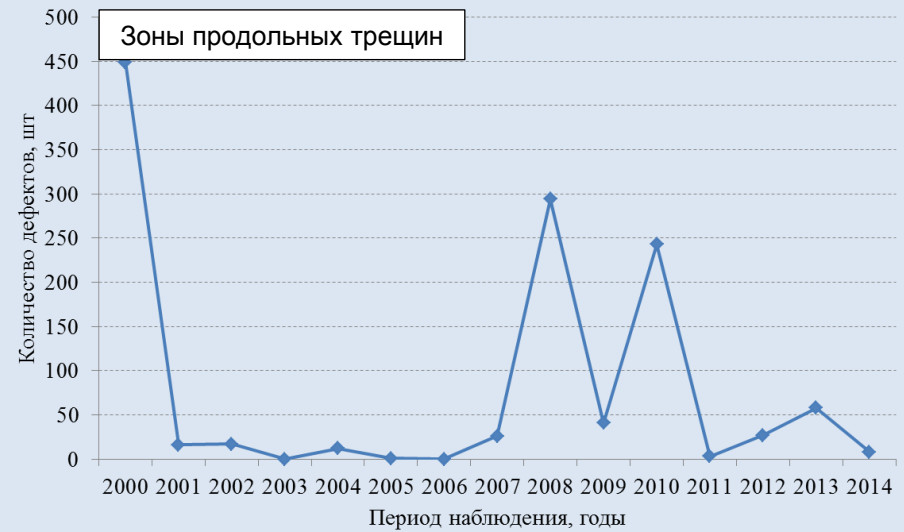
Выявление дефектов разного типа

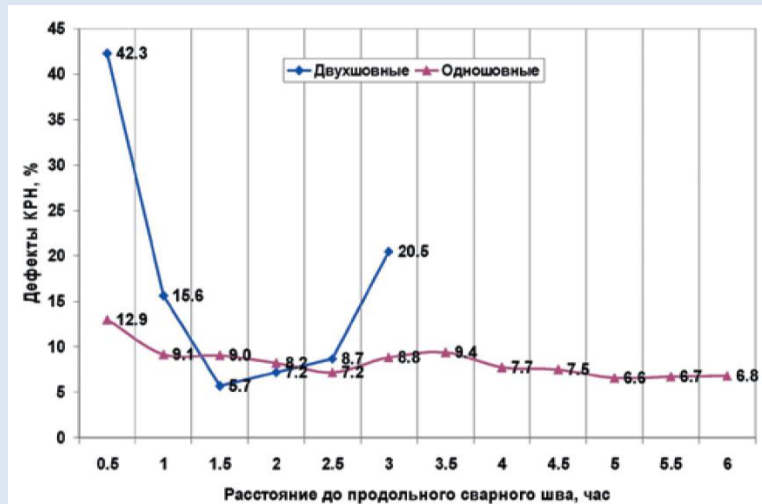
Расстояние дефектов типа КРН до сварного шва для разных типов труб (толщина стенки 15,7 мм)

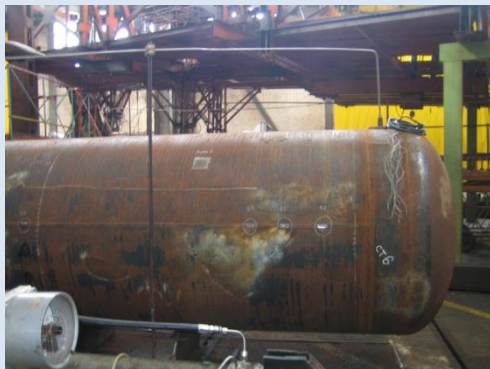
## Приращение дисперсии ТМН металла трубного элемента полноразмерного стэнда (диаметр 1420 мм)

2. По результатам экспериментальных исследований на полупромышленном стенде с применением метода оценки дисперсии ТМН установлено, что фрагменты труб, характеризующиеся повышенной вероятностью возникновения стресс-коррозионных дефектов, отличаются повышенными значениями дисперсии ТМН (1500 – 4000 НВ<sup>2</sup> при среднем значении по поверхности до 750 НВ<sup>2</sup>) и имеют локализацию.

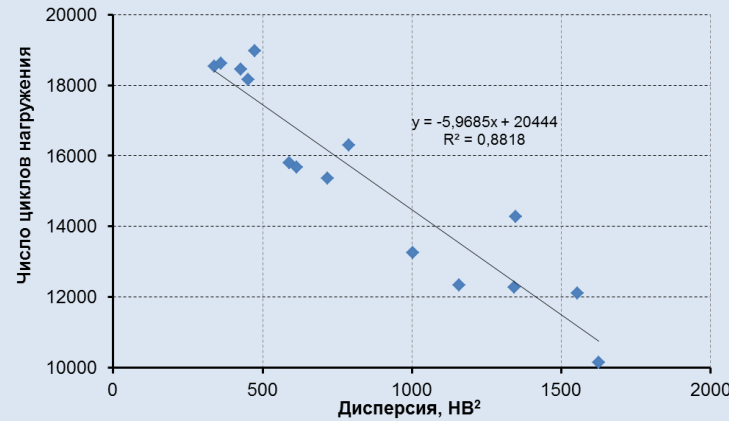
## Зависимость числа циклов нагружения образцов до разрушения от дисперсии ТМН

1 – образец с насадкой; 2 – нагрузочный палец; 3 – индикатор контроля амплитуды отклонения; 4 – емкость для подачи смазки

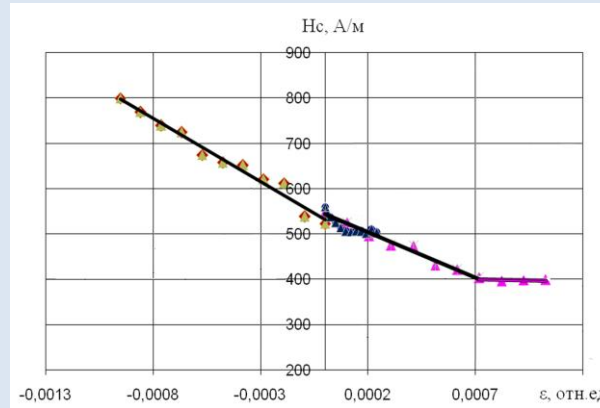
Изменение коэрцитивной силы металла от величины деформаций в металле

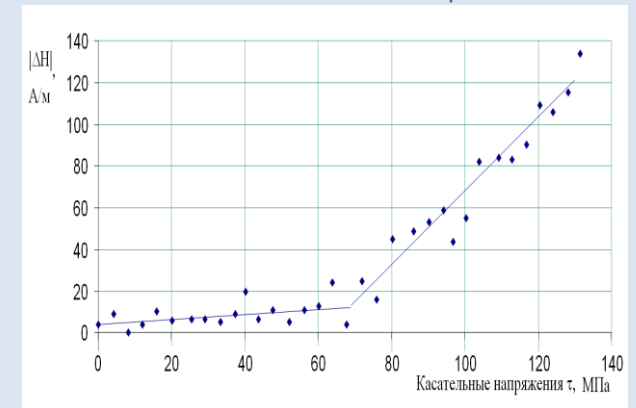
Изменение коэрцитивной силы металла от величины касательных напряжений

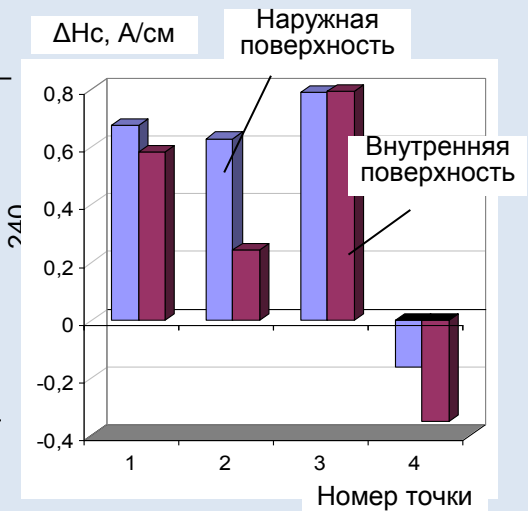
### Отклонения значений коэрцитивной силы на поврежденных участках (по материалам диссертации Александра Ю. В.)

Очаговая трещина КРН

Коэрцитиметр KM 455.1

Контролируемое изделие

Обмотка

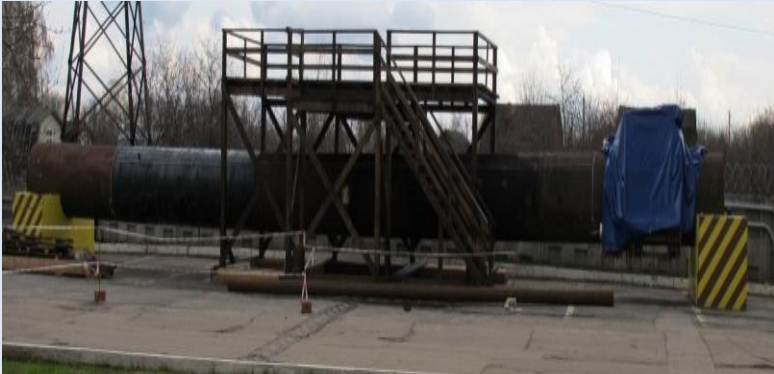
Испытательный стенд на полигоне  
ОАО «Гипрогазцентр»

### Характеристики стенда

- диаметр – 1420 мм;
- 8 катушек, вырезанных из труб разного типа;
- толщина стенки от 16,1 до 19,3 мм;
- трубы эксплуатировались с разным типом изоляции.

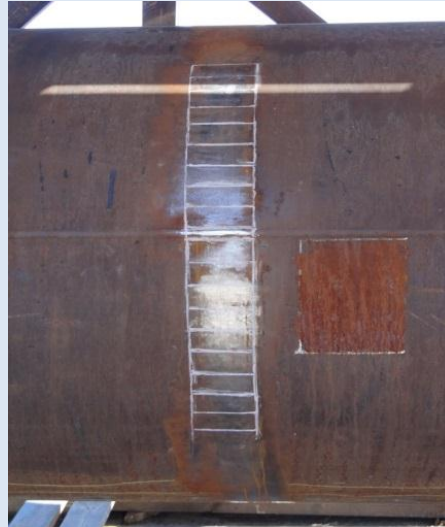
Размеченные участки контроля для измерений по окружности трубы (50x100 мм)

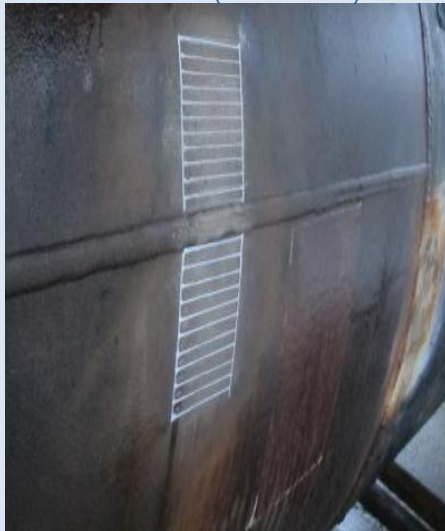
Размеченные участки контроля для измерений в зоне термического влияния (10x100 мм)

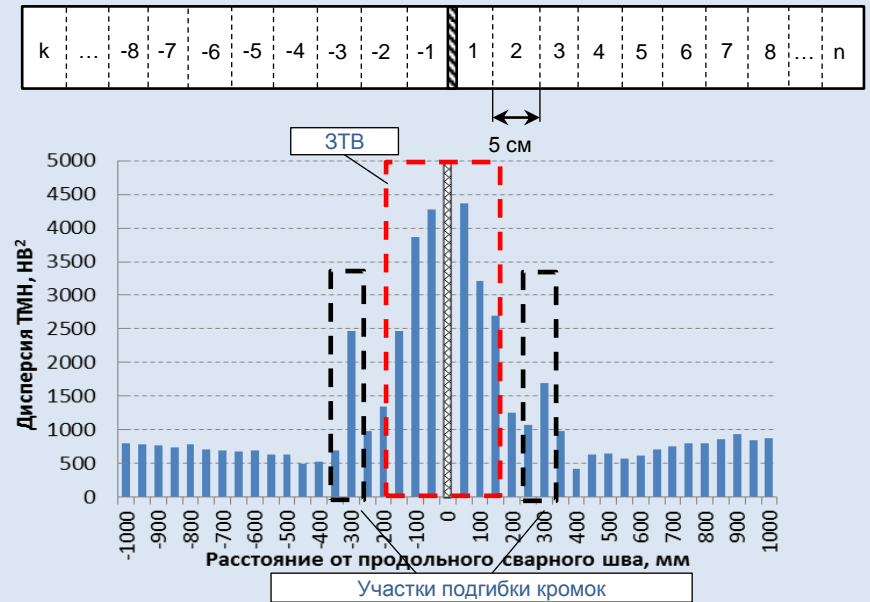
Результаты измерений по окружности трубы

(около 5000 измерений ТМН)

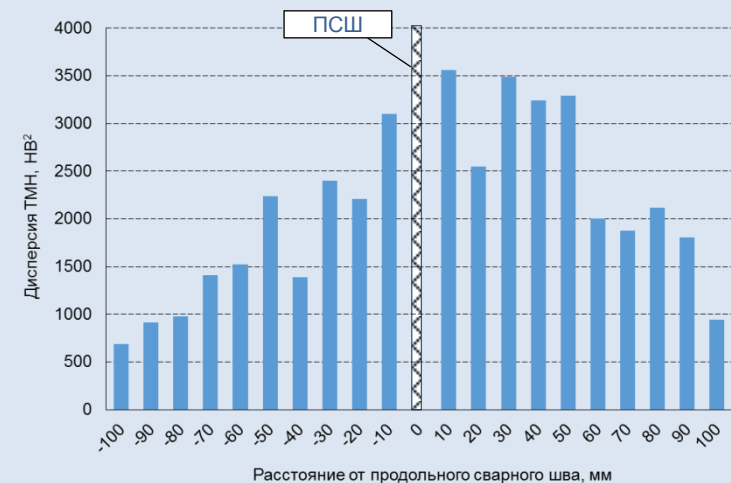
Детализированная оценка свойств металла зоны термического влияния сварного шва

(около 5000 измерений ТМН)

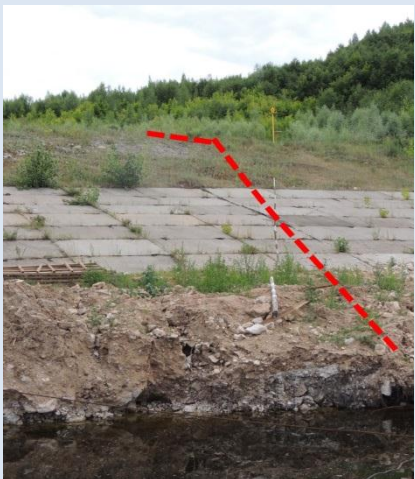
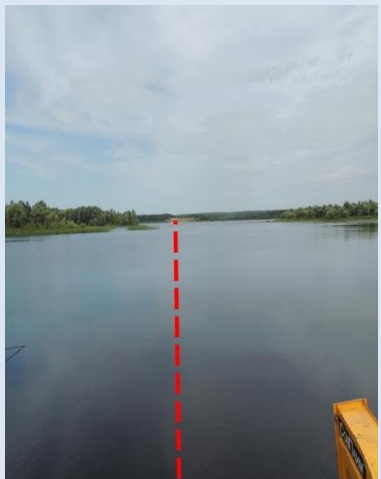
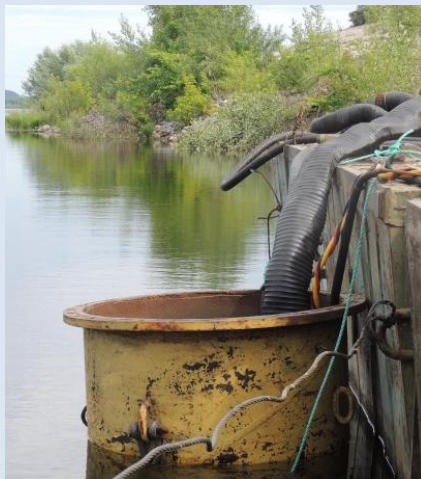
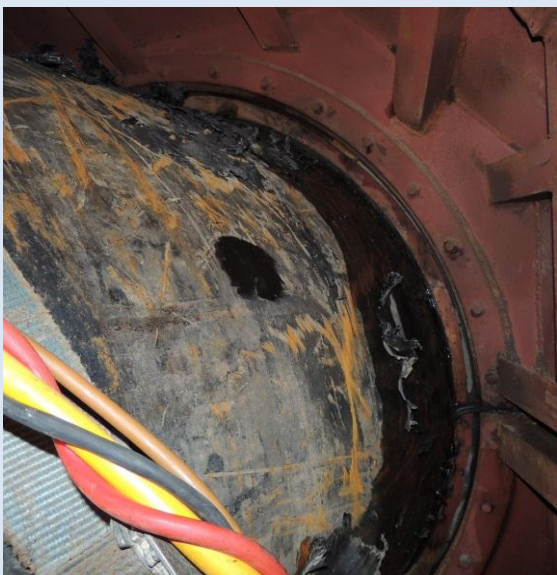
Подводный переход через реку Волга  
(диаметр 1420, срок эксплуатации порядка 30 лет)

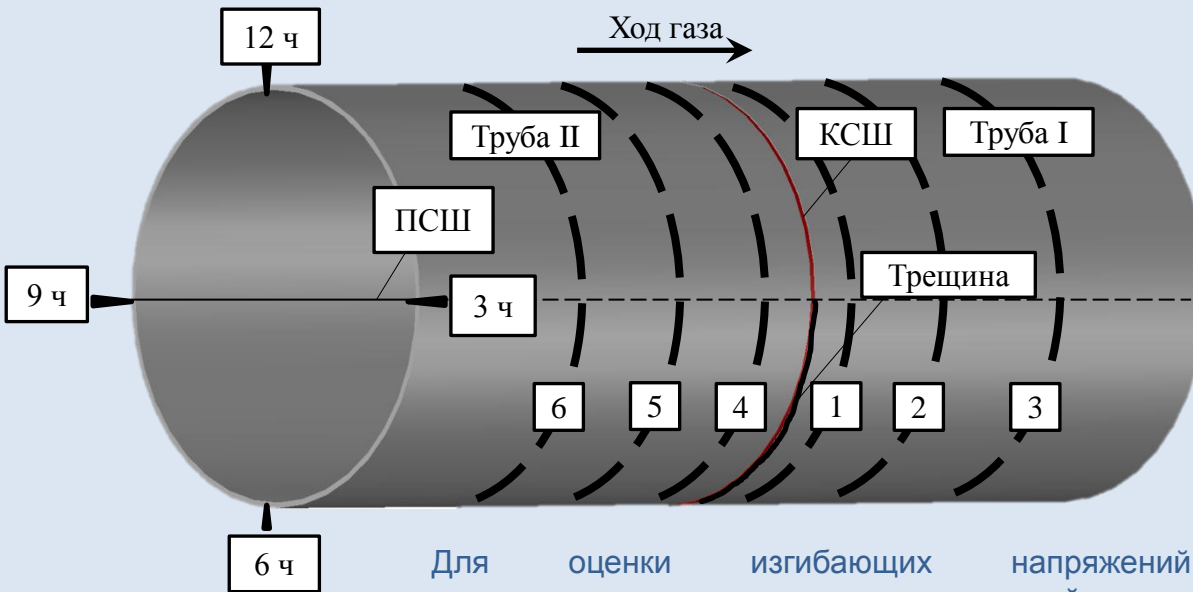
Результаты оценки действующих напряжений

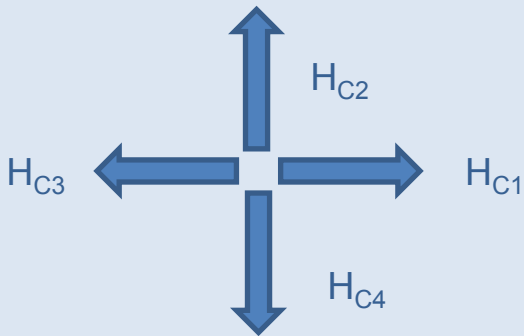
Для оценки изгибающих напряжений определяется анизотропия коэрцитивной силы,  $\Delta H_c^{изг}$ , А/м:

$$\Delta H_c^{изг} = \frac{H_{C2} + H_{C4}}{2} - \frac{H_{C1} + H_{C3}}{2}$$

Для оценки тангенциальных напряжений использовалась разность коэрцитивной силы, измеренной в продольном направлении,  $\Delta H_c^{\tau}$ , А/м:

$$\Delta H_c^{\tau} = |H_{C1} - H_{C3}|$$

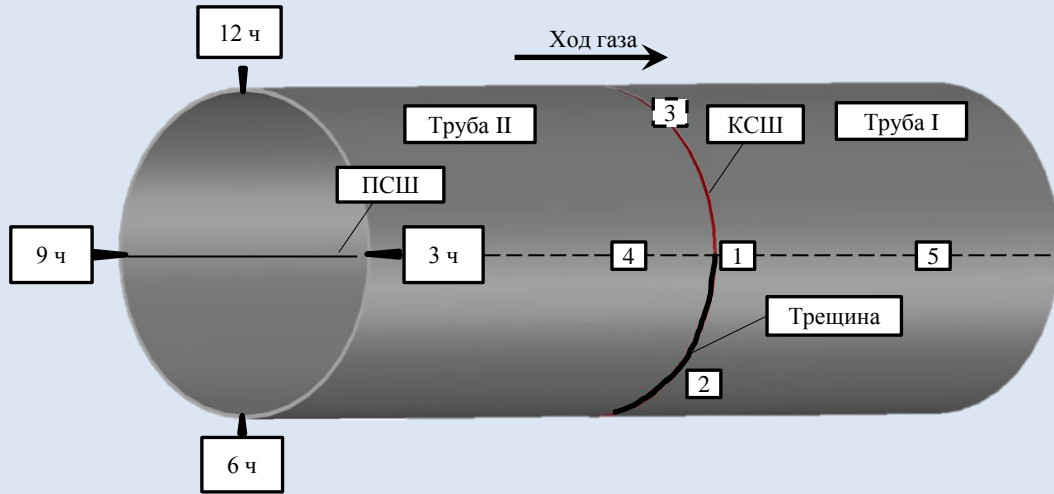
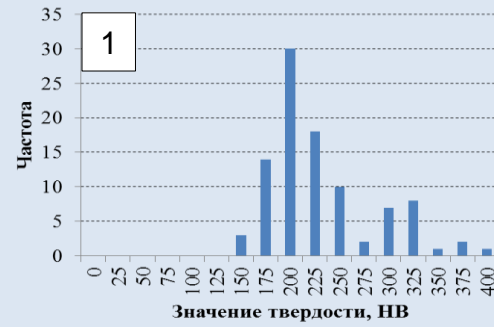
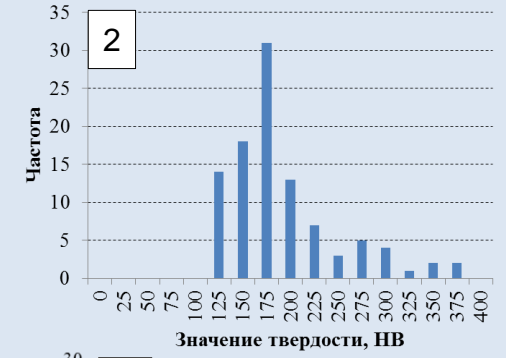
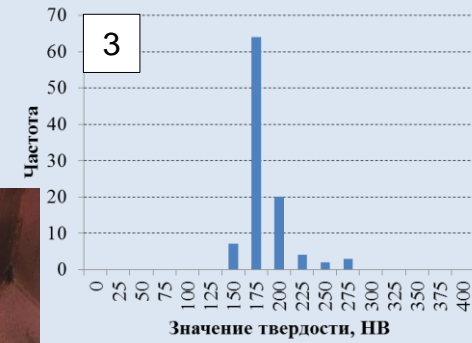
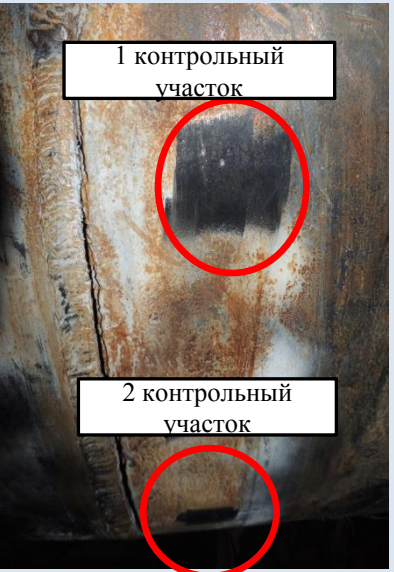
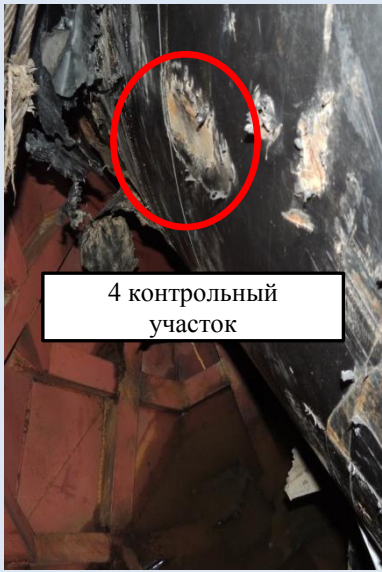
Результаты измерений

Участок контроля	Среднее значение твердости, НВ	Дисперсия твердости, НВ <sup>2</sup>
1	220	2988
2	179	3300
3	174	563
4	178	2133
5	220	2078

3. По итогам измерений коэрцитивной силы и твердости с малой нагрузкой на фрагментах труб, содержащих дефекты усталостной и стресс-коррозионной природы установлено, что дефектные области характеризуются повышенными значениями дисперсии ТМН (до 3700 НВ<sup>2</sup>) и высокой разницей значений коэрцитивной силы, измеренных в разных направлениях (до 115 А/м).

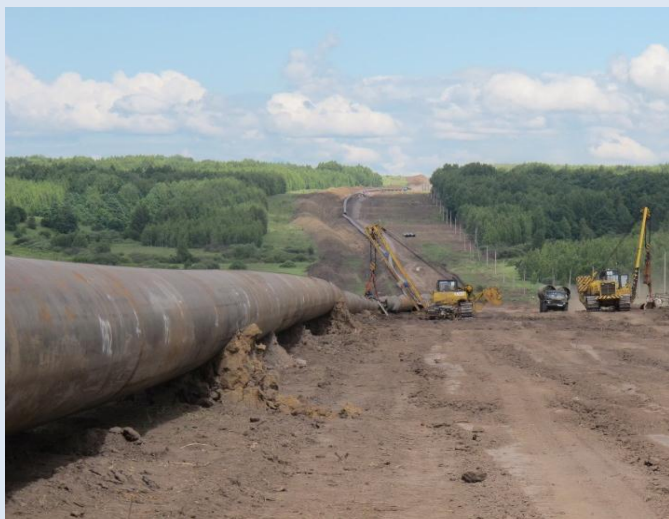
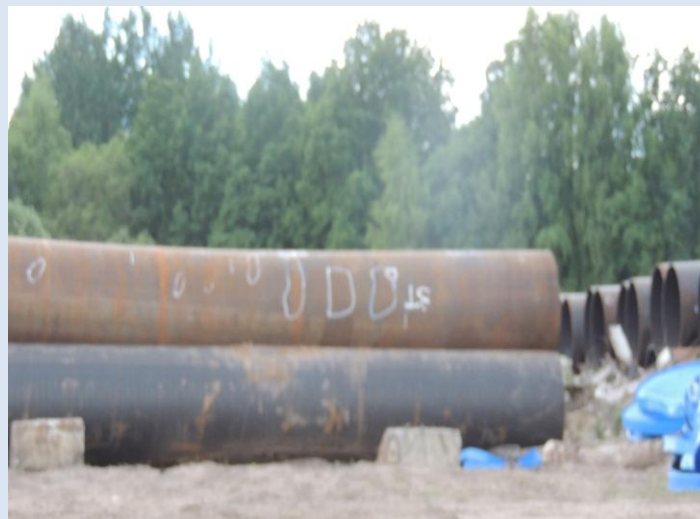
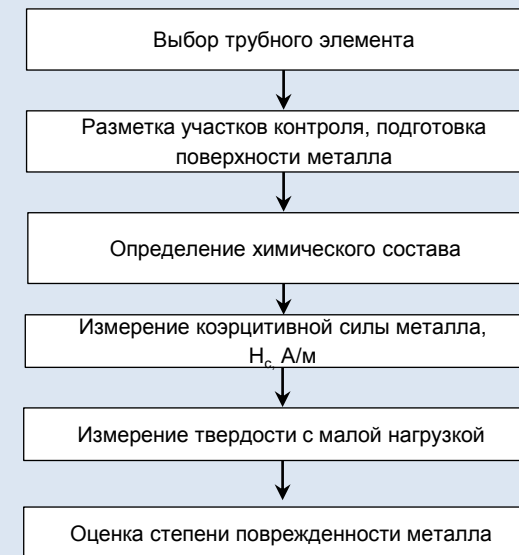
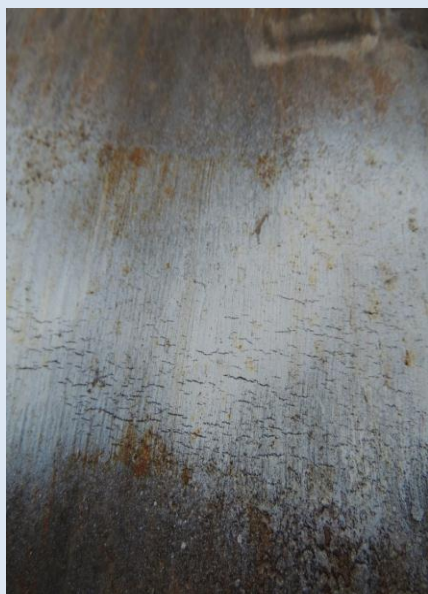
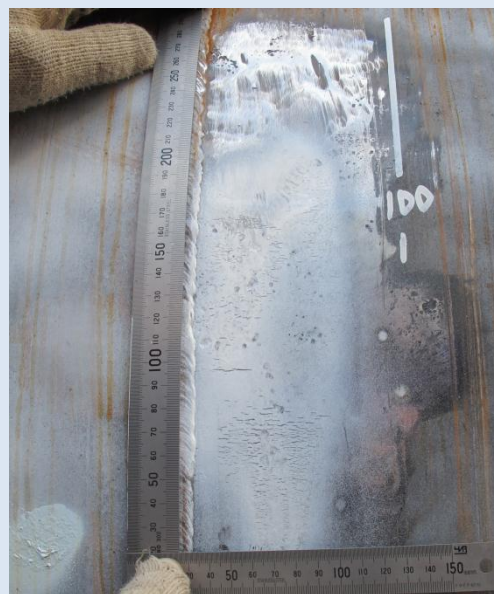
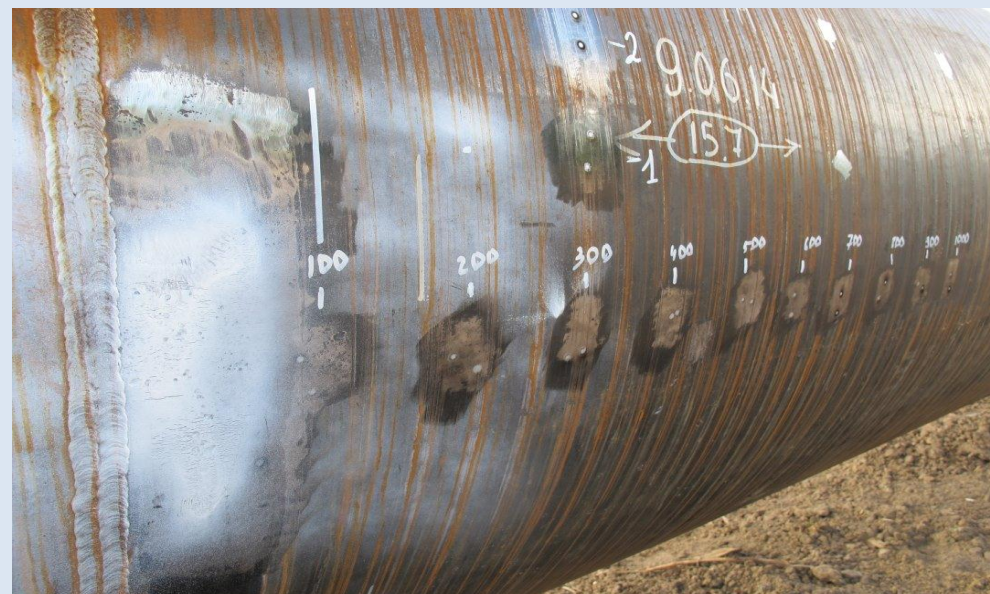
Объект капитального ремонта ЛЧ МГ  
(диаметр 1420 мм, срок эксплуатации около 30 лет)

Порядок проведения исследований

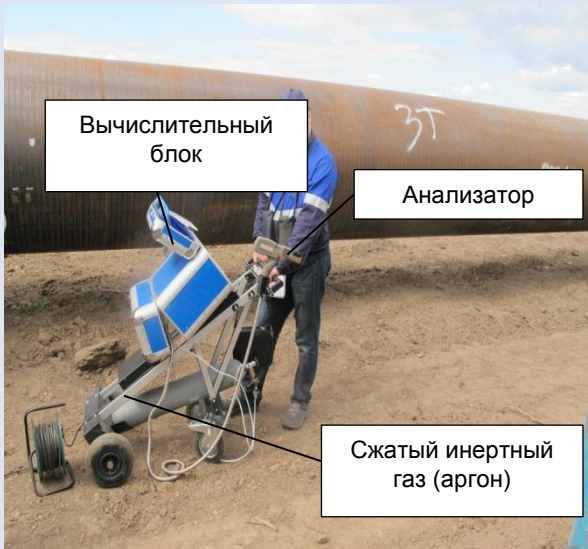
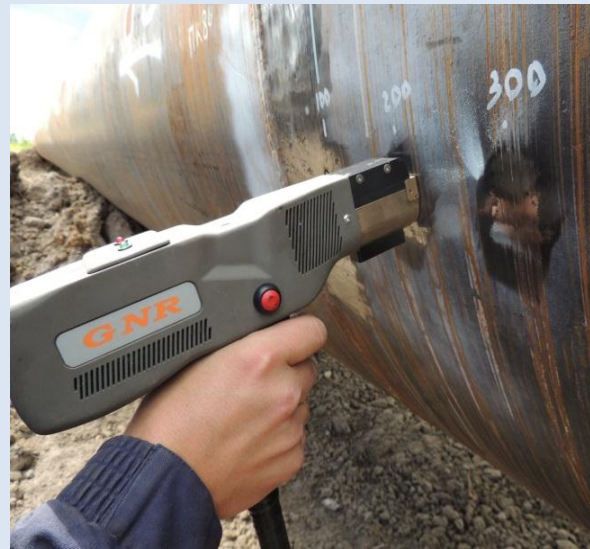
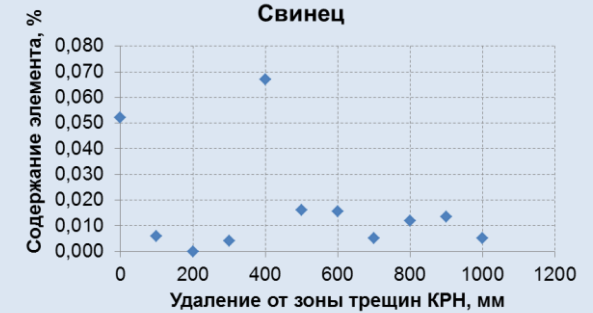
### Определение химического состава

Сводная таблица результатов измерения

4. Выявлена избыточная неоднородность химического состава поврежденных стресс-коррозией фрагментов, отмечается повышенное содержание углерода (до 3 раз) и свинца (в 5-7 раз), появление примесей вольфрама и меди, содержание которых возрастает от следов до 0,3%. С повышением содержания прочих элементов, пропорционально снижается содержание железа.

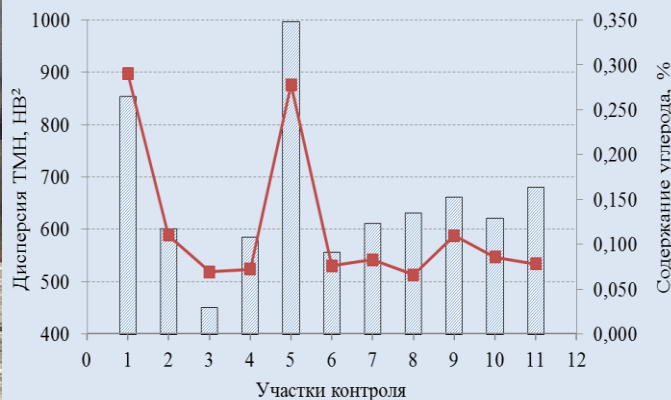
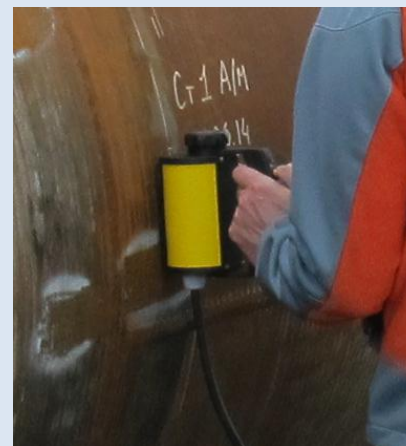
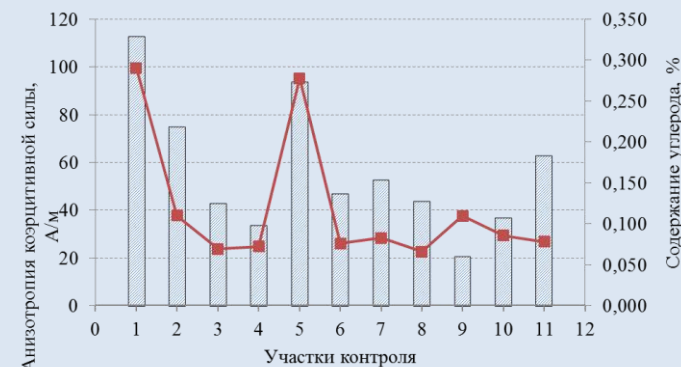
Оценка дисперсии ТМН

Оценка коэрцитивной силы
