Доклад

Отдела надежности конструктивных элементов
Инженерно-технического центра ООО «Газпром трансгаз Ухта»
Погуляева Степана Ивановича

ДИАГНОСТИРОВАНИЕ ТРЕЩИН КОРРОЗИОННОГО РАСТРЕСКИВАНИЯ ПОД НАПРЯЖЕНИЕМ НА РАННЕЙ СТАДИИ ИХ РАЗВИТИЯ НА ТРУБАХ ПОДЗЕМНЫХ ГАЗОПРОВОДОВ

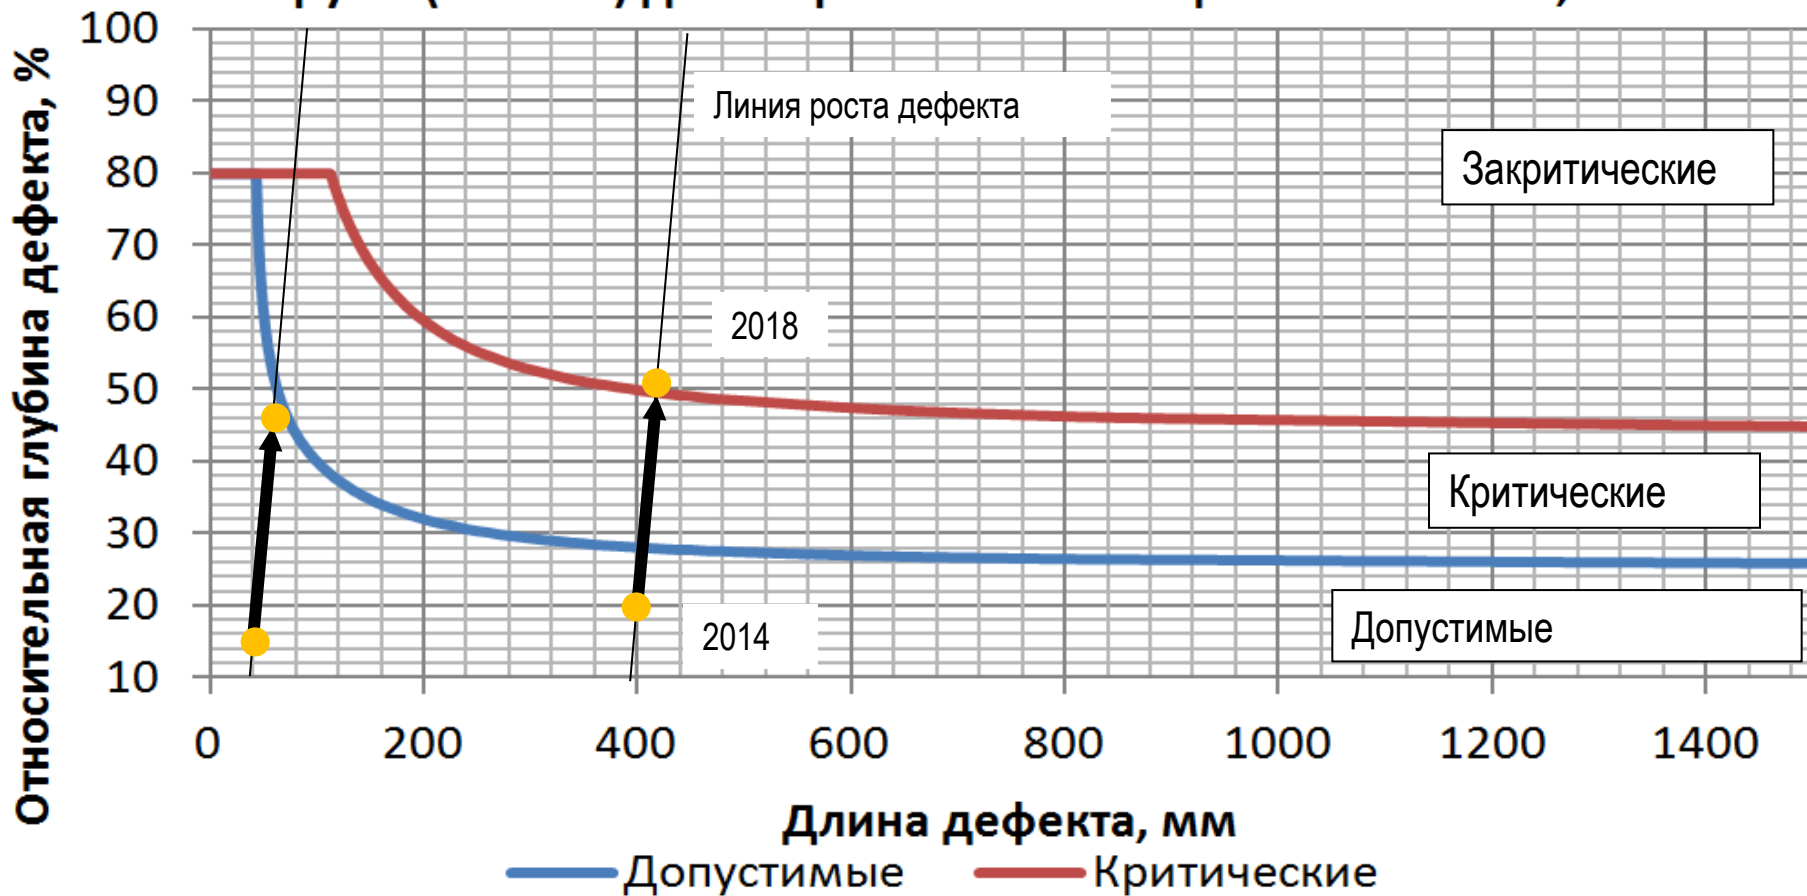
Границы допустимых размеров стресс-коррозионных дефектов трубы (тип №1) диаметром 1420 и толщиной стенки 16,5

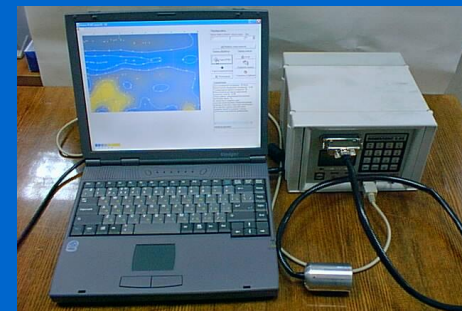
Магнито-анизотропный сканер-дефектоскоп
Комплекс 2.05

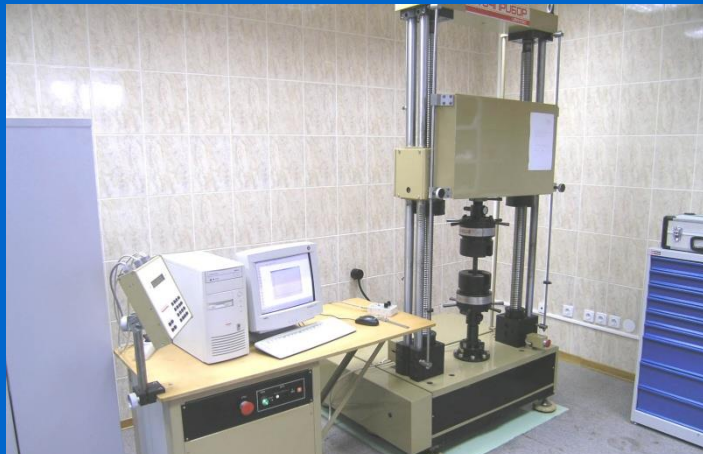
Машина растяжения IP 5143-200-11

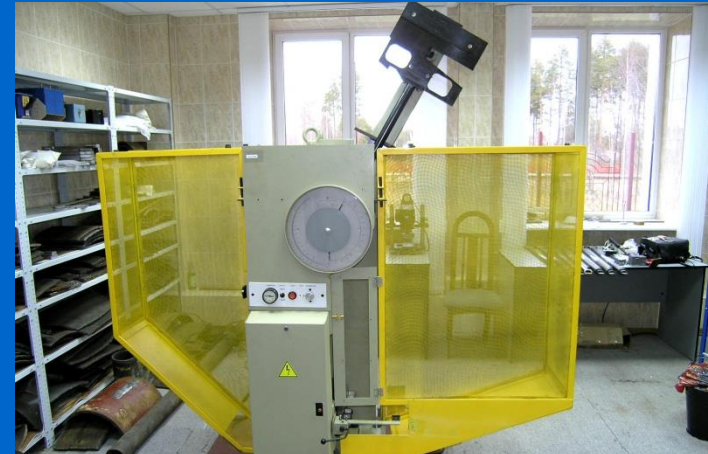
Копер маятниковый ИО 5003-0.3

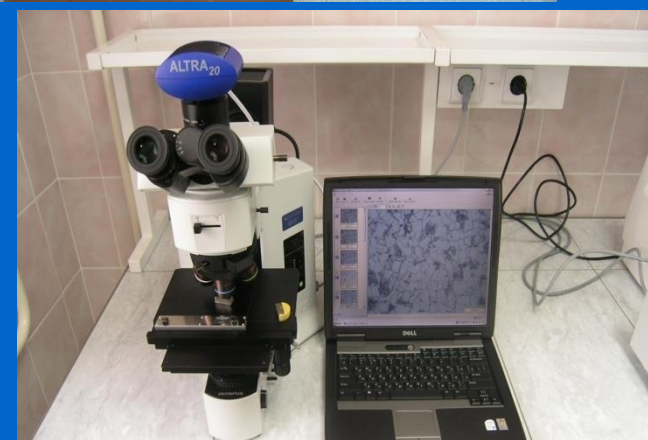
Микроскоп металлографический Olympus BX51

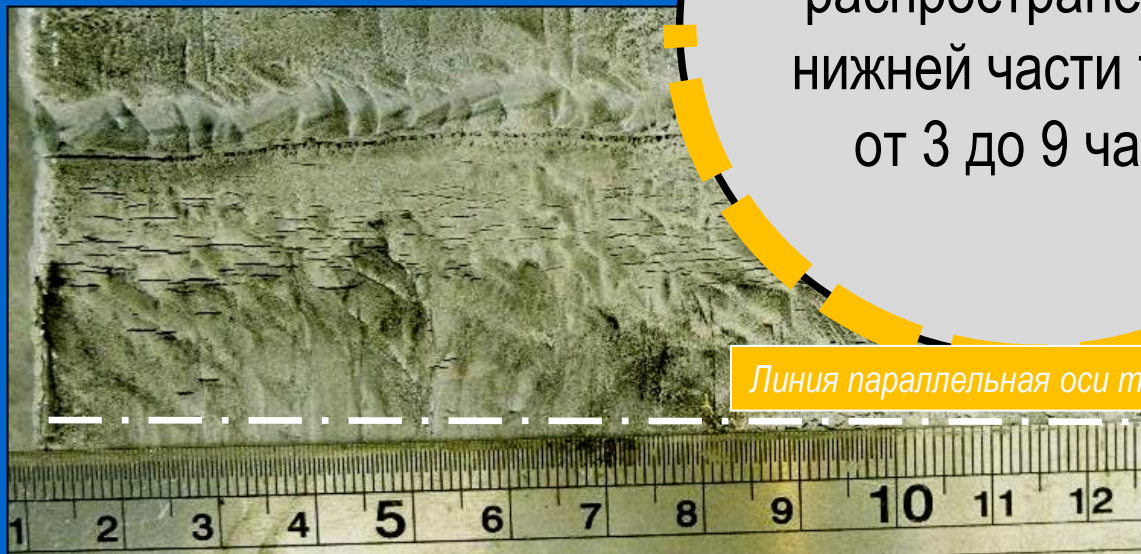
Расположение вблизи продольных сварных соединений

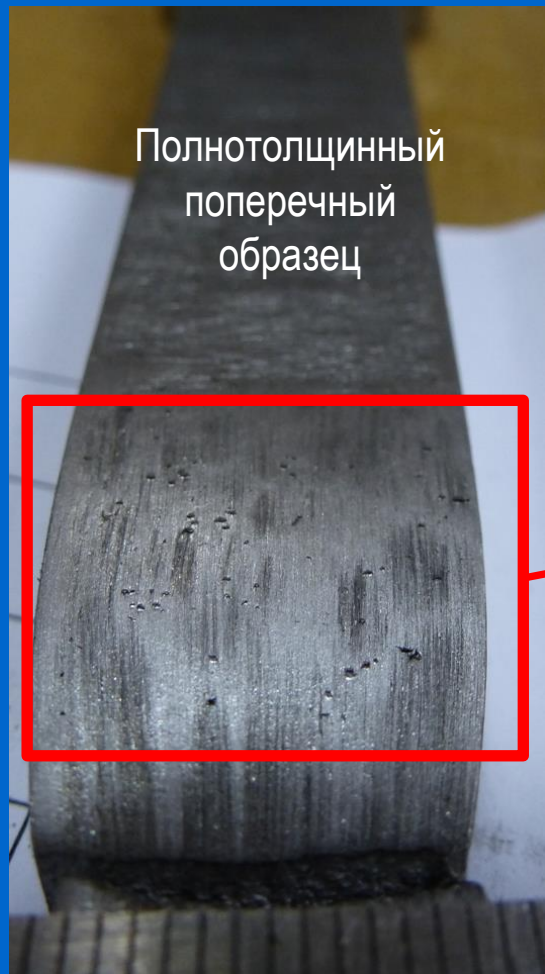
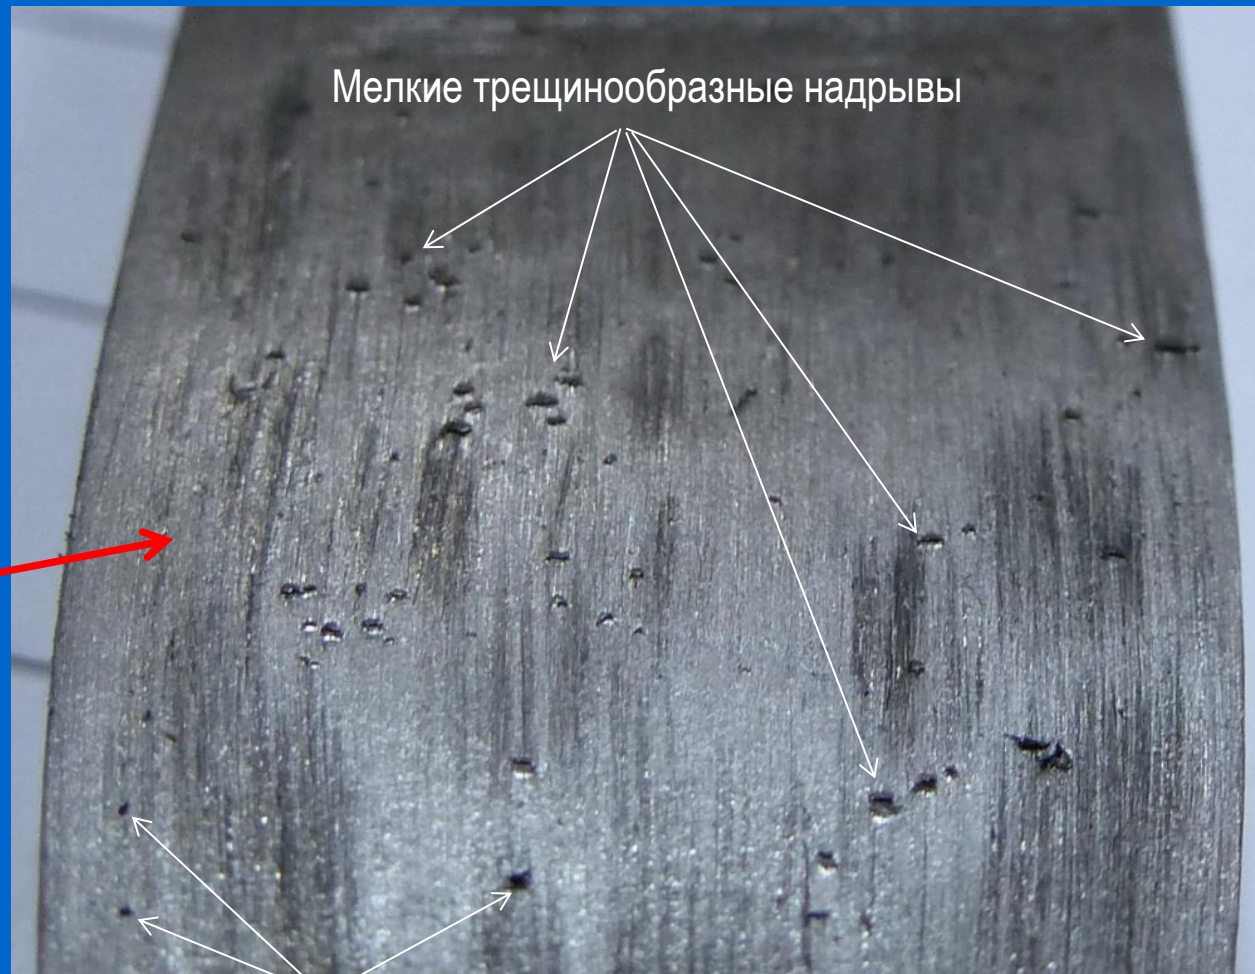
Зарождение трещин

- Зарождение трещин начинается с металлургических дефектов у наружной поверхности трубы.
- Повторно-статические нагрузки образуют надрывы в области вершины трещины, что способствует её росту в глубь металла.

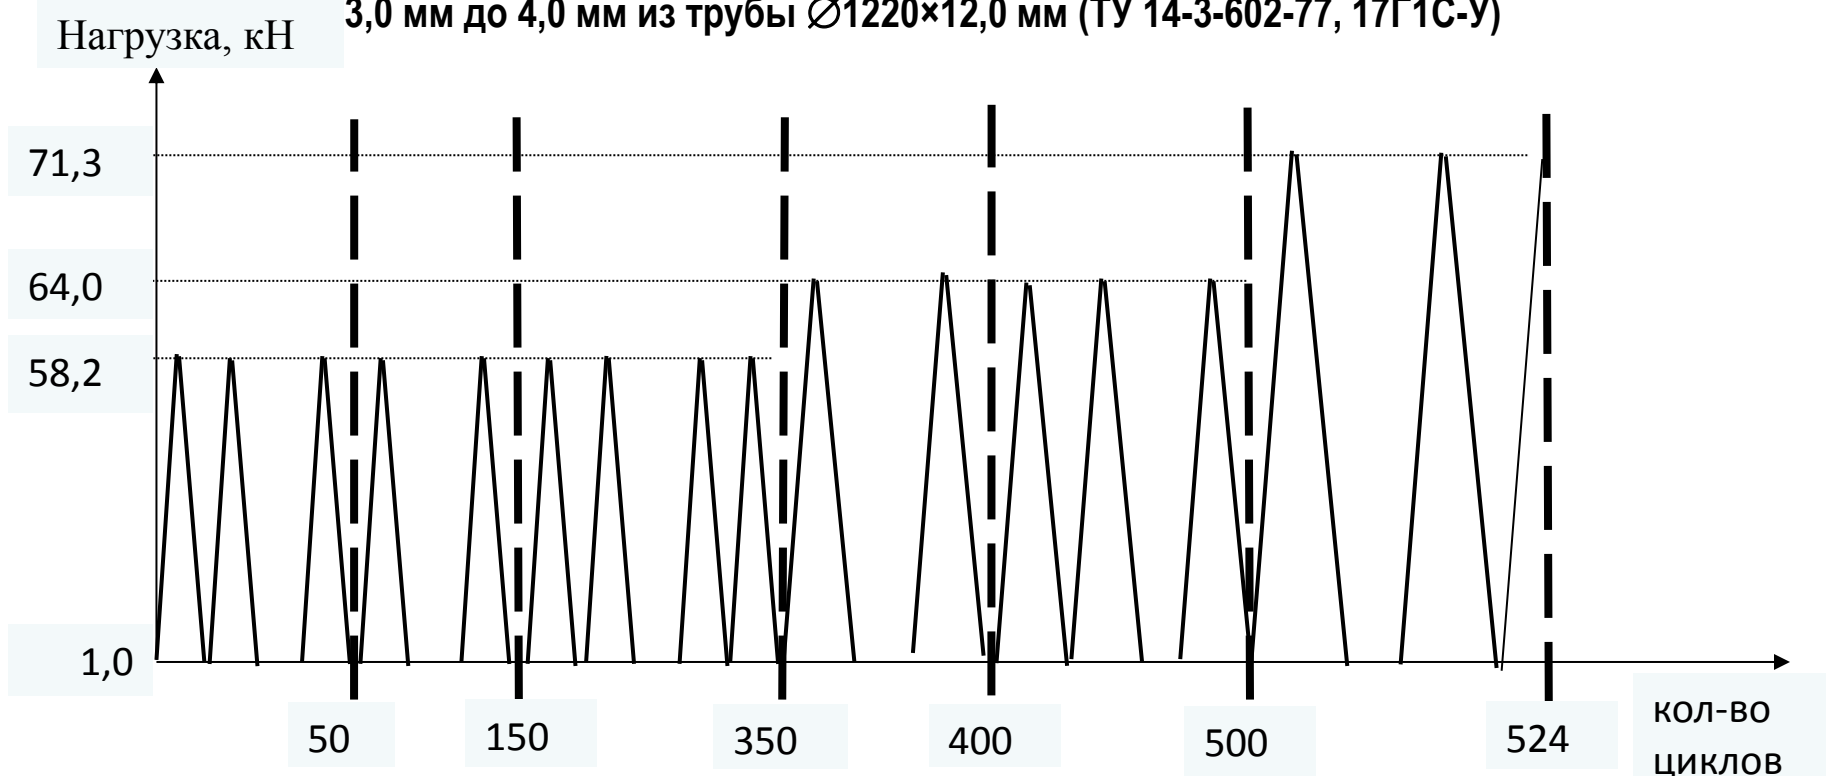
Схема повторно-статического нагружения образца с тремя трещинами глубиной от 3,0 мм до 4,0 мм из трубы $\varnothing 1220 \times 12,0$ мм (ТУ 14-3-602-77, 17Г1С-У)

- 1 этап - 350 циклов с нагрузкой 58,2 кН (имитация кольцевых напряжений при рабочем (нормативном) давлении 5,4 МПа);
- 2 этап - 150 циклов с нагрузкой 64,0 кН (имитация кольцевых напряжений при испытательном давлении $1,1 P_{\text{раб}} = 5,94$ МПа);
- 3 этап - 24 цикла с нагрузкой 71,3 кН (имитация кольцевых напряжений при заводском испытательном давлении, равных 0,95 от нормативного предела текучести).

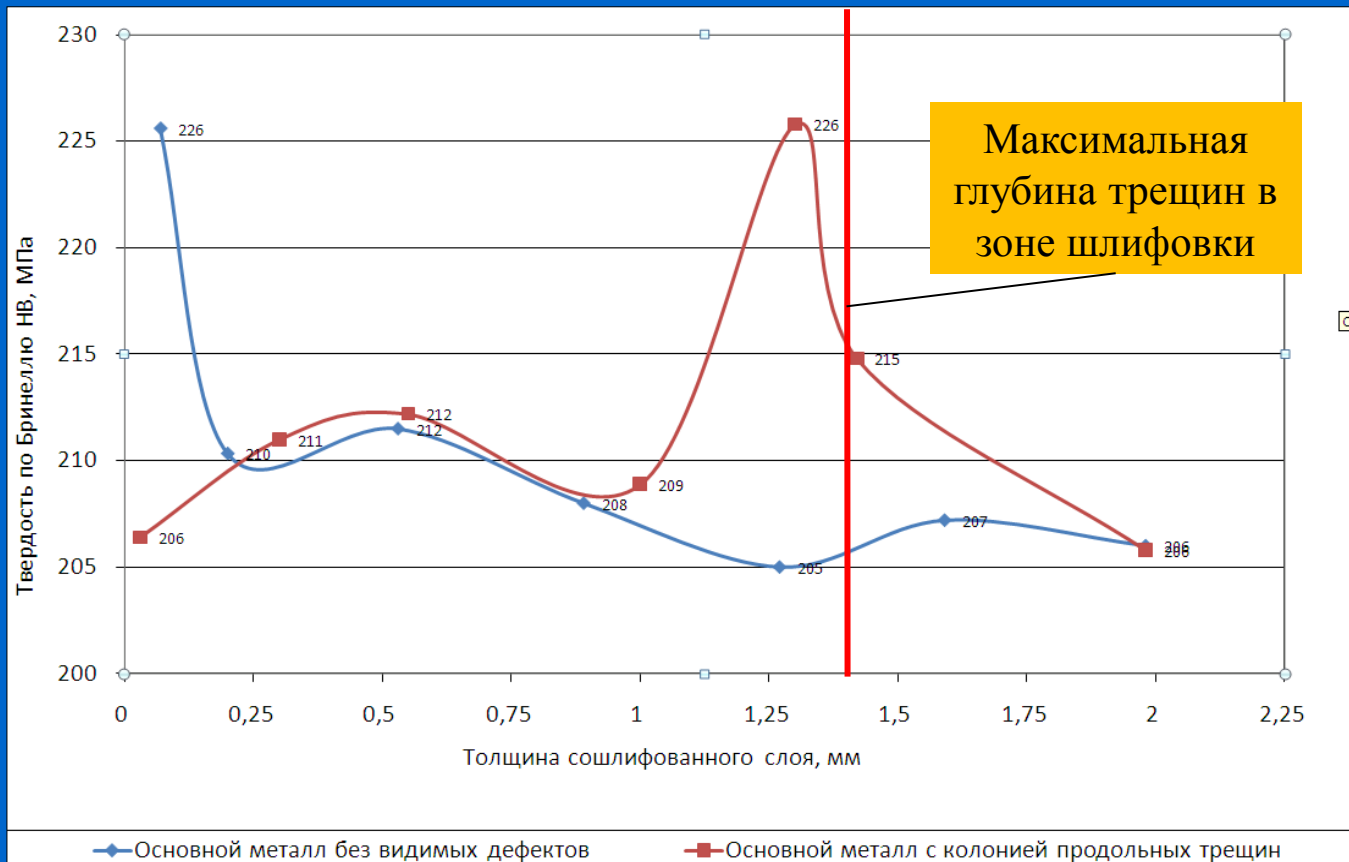
Прибор ПИМ-ДВ-1
на магнитных опорах
Измерение при
нагрузке 100 кгс
Глубина внедрения
индентора 70-100 мкм
Диаметр шарика 2,5 мм

- Ускорению растрескивания способствуют сниженные пластические характеристики металла в области вершины трещины.
- Не обнаружено четкой зависимости склонности металла к коррозионному растрескиванию под напряжением от производителей труб, защитного потенциала и коррозионной активностью грунта .

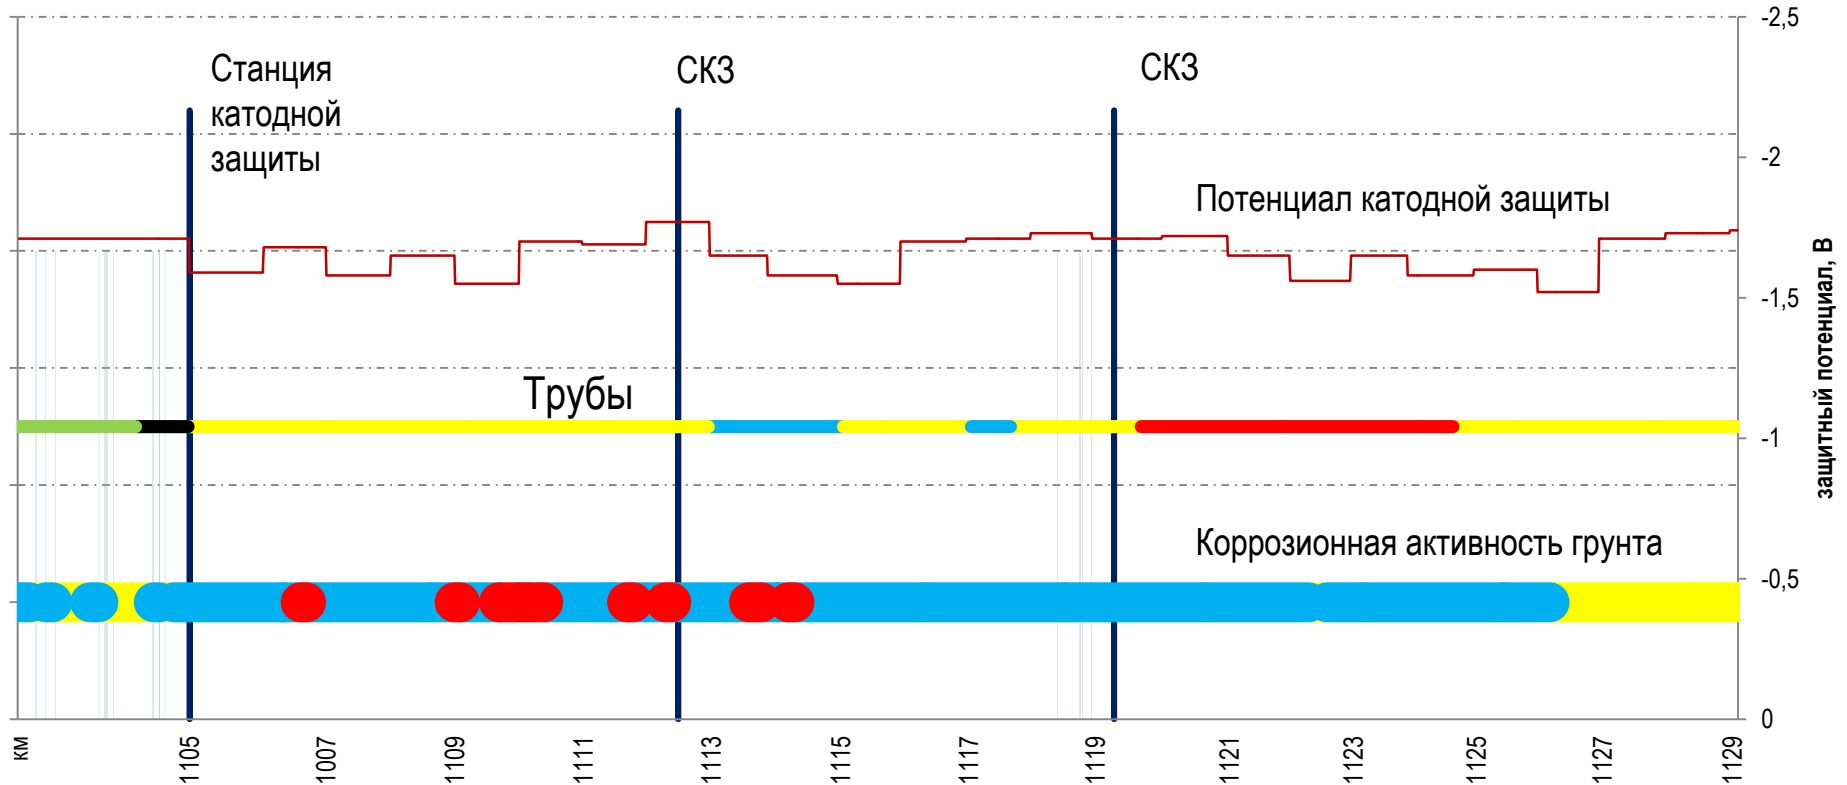
- Дефекты КРН обнаруженный при ВТД 2009
- болото, обводненность
- средняя коррозионная активность грунта
- труба Челябинского ТЗ смонтирована в 2002 г
- труба Харцизского ТЗ смонтирована в 2002г
- труба Выксунского МЗ
- потенциал труба/земля, В (сезонный замер, отрицательное значение)
- станция катодной защиты
- низкая коррозионная активность грунта
- высокая коррозионная активность грунта
- труба Волжского ТЗ смонтирована в 2002г
- труба Челябинского ТЗ смонтирована в 2009 г
- труба Волжского ТЗ смонтирована в 2009г

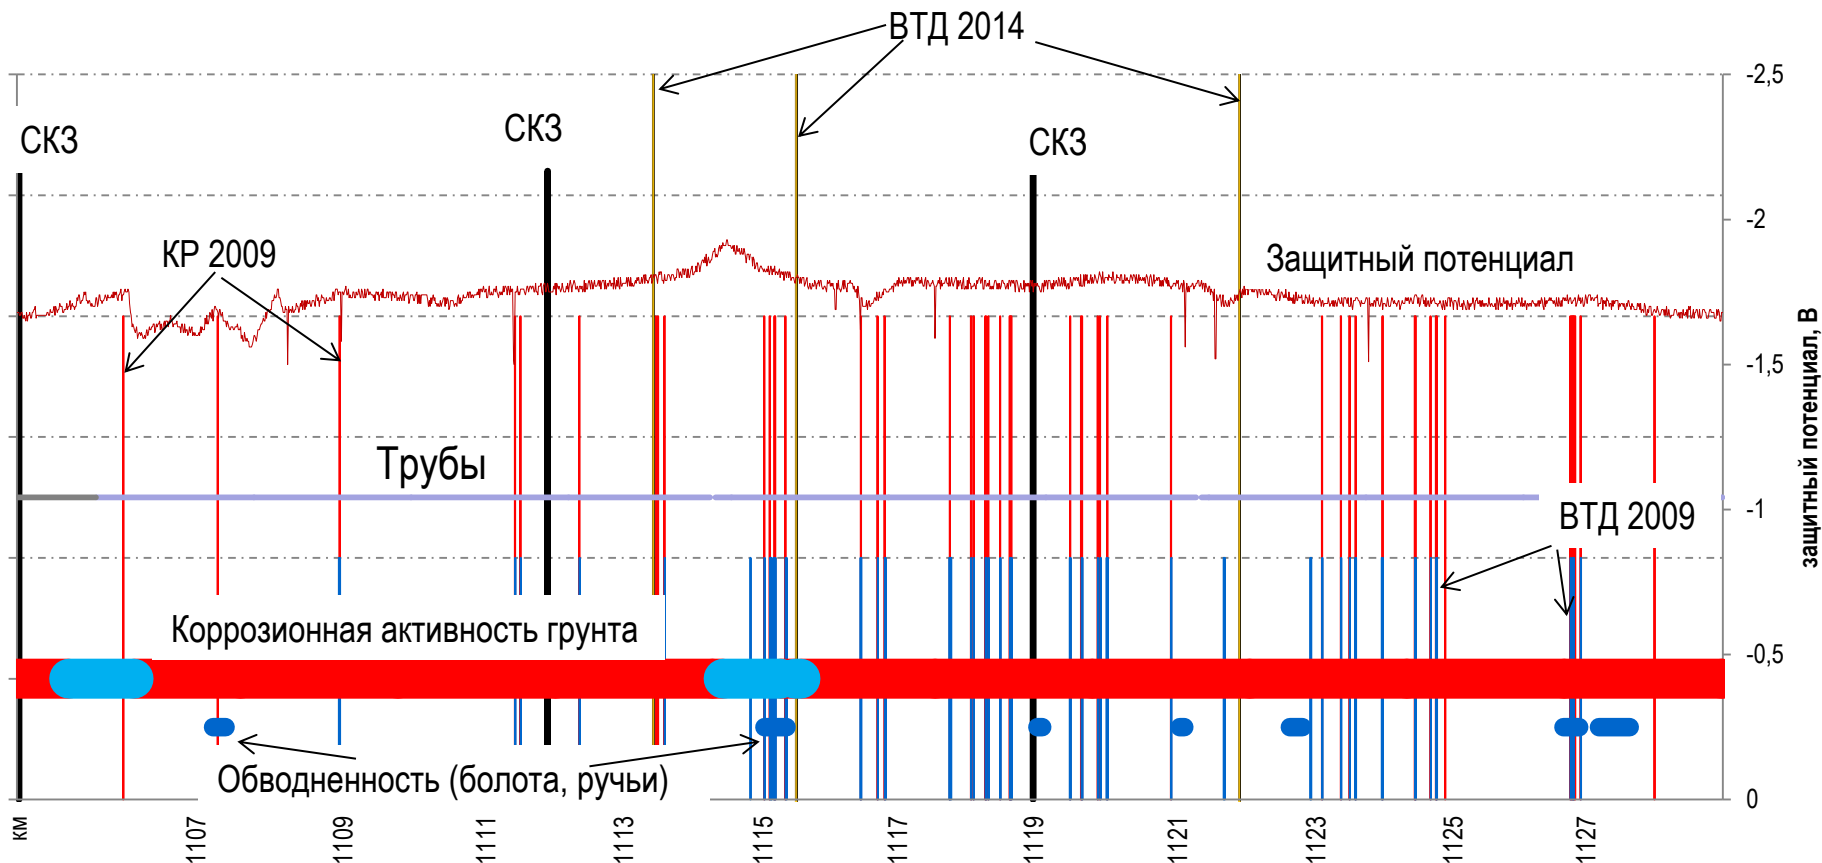
- ▬ Дефекты КРН обнаруженный при ВТД 2008
- ▬ Дефекты КРН обнаруженный при КР
- ▬ высокая коррозионная активность грунта
- ▬ болото, обводненность
- ▬ немецкая труба
- ▬ Дефекты КРН обнаруженный при ВТД 2014
- ▬ станция катодной защиты
- ▬ средняя коррозионная активность грунта
- ▬ итальянская труба
- ▬ защитный потенциал труба/земля, В (отрицательное значение)
