ОСОБЕННОСТИ ВЫЯВЛЕНИЯ КОРРОЗИОННОГО РАСТРЕСКИВАНИЯ ПОД НАПРЯЖЕНИЕМ НА ЛИНЕЙНОЙ ЧАСТИ МАГИСТРАЛЬНЫХ ГАЗОПРОВОДОВ СРЕДСТВАМИ ВНУТРИТРУБНОЙ ДИАГНОСТИКИ

Докладчик: Пластинин Александр Сергеевич
Инженер 1 категории отдела обработки и анализа данных внутритрубной диагностики филиала ОАО «Оргэнергогаз» «Саратоворгниагностика»

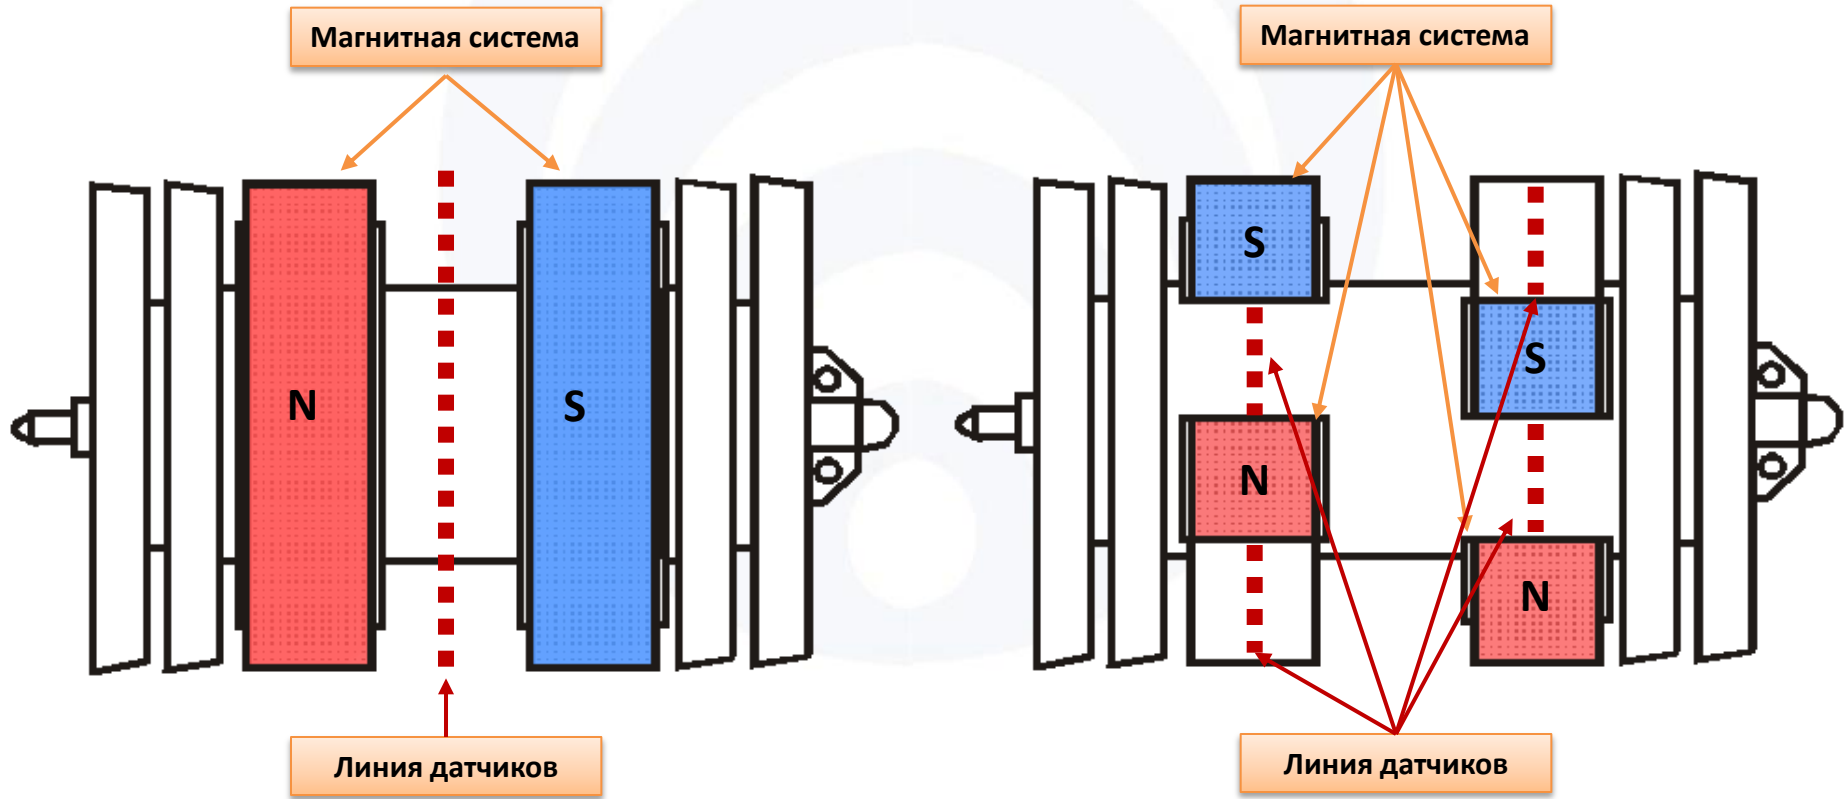
СОСТАВ КОМПЛЕКСА ВНУТРИТРУБНОЙ ДИАГНОСТИКИ

Дефектоскопы с продольной системой намагничивания (MFL)

Дефектоскопы с поперечной системой намагничивания (TFI)

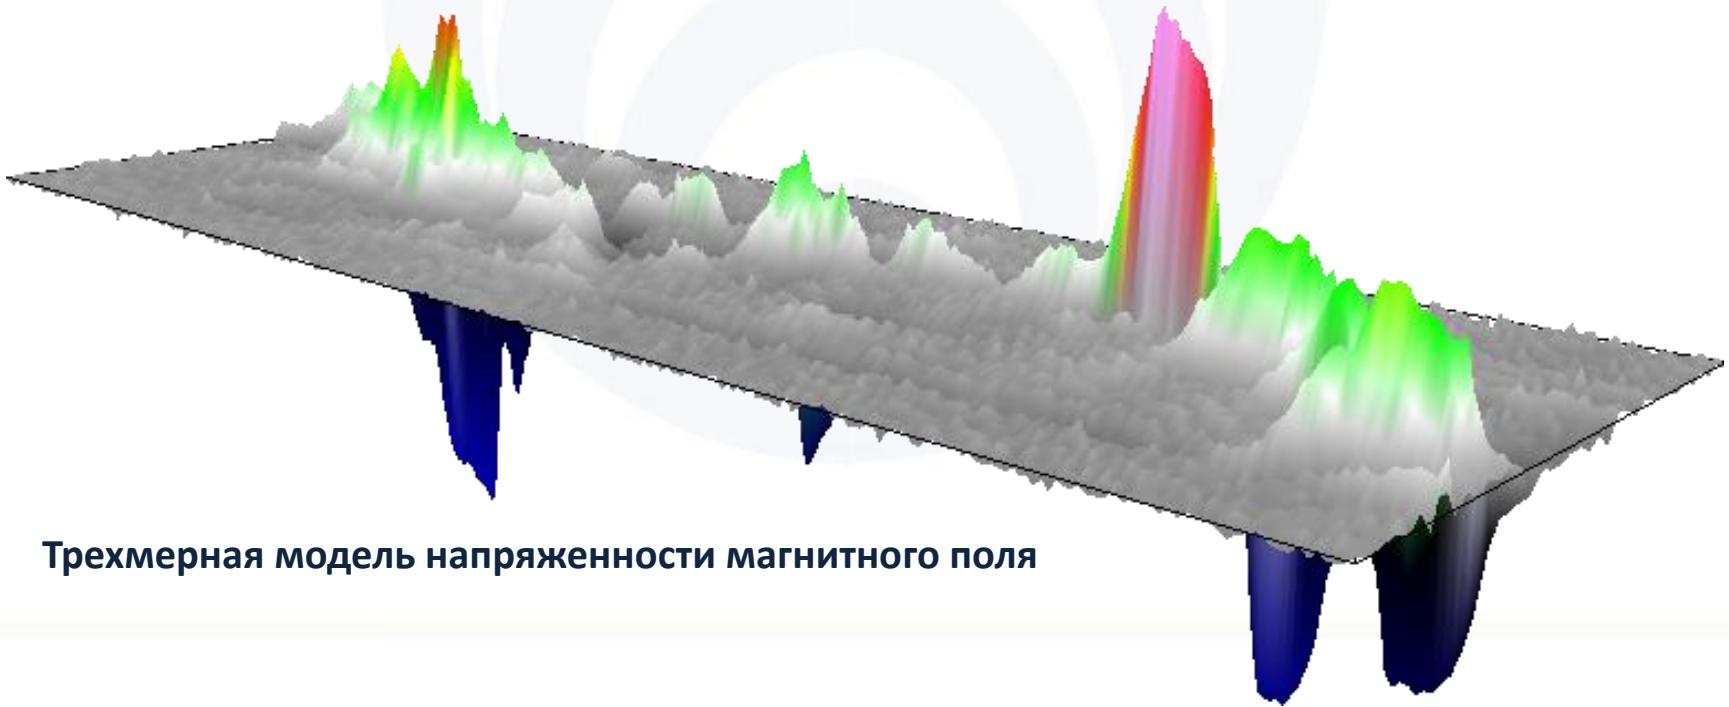
Осциллограмма

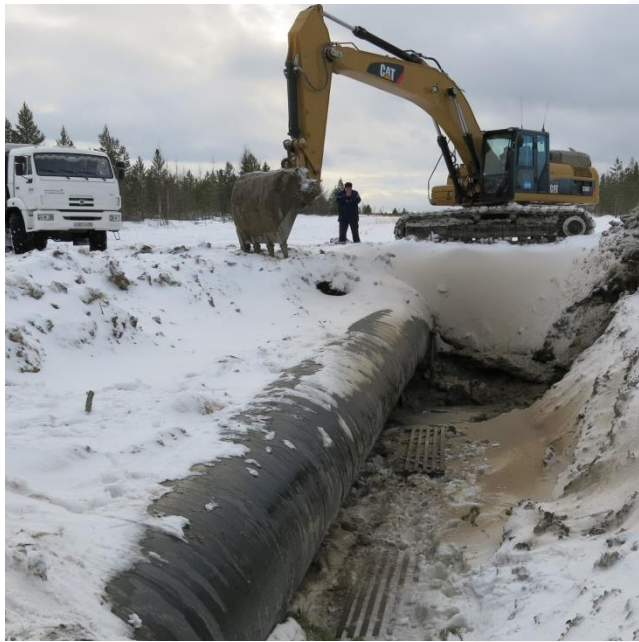
РЕЗУЛЬТАТЫ КОНТРОЛЬНЫХ ШУРФОВОК

Общий вид шурфа

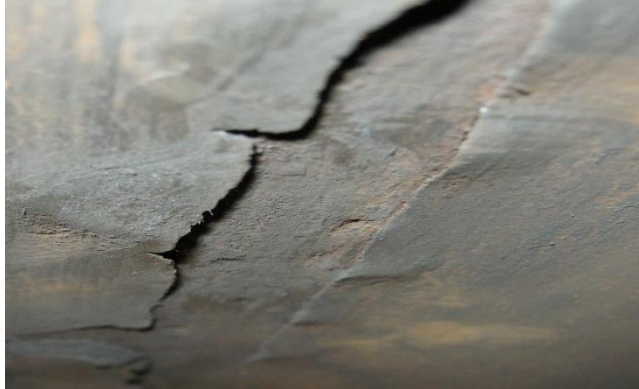
Расслоение с выходом на поверхность

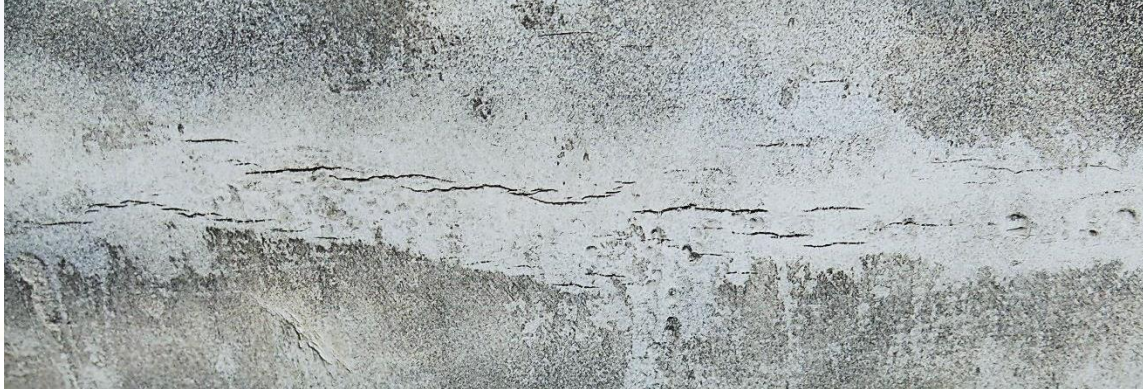
Коррозионное расслоение под напряжением

В результате визуального осмотра вскрытого и защищенного участка трубы с последующим обследованием магнитно-порошковым методом обнаружена зона продольных трещин глубиной до 1,0 мм. Специалистом ИТЦ ООО «Газпром трансгаз Ухта» совместно с представителем филиала «Саратоворгдиагностика» и представителем ЛЭС Сосногорского ЛПУМГ в зоне предполагаемого дефекта было проведено ультразвуковое обследование стенки трубы, других дефектов не обнаружено.

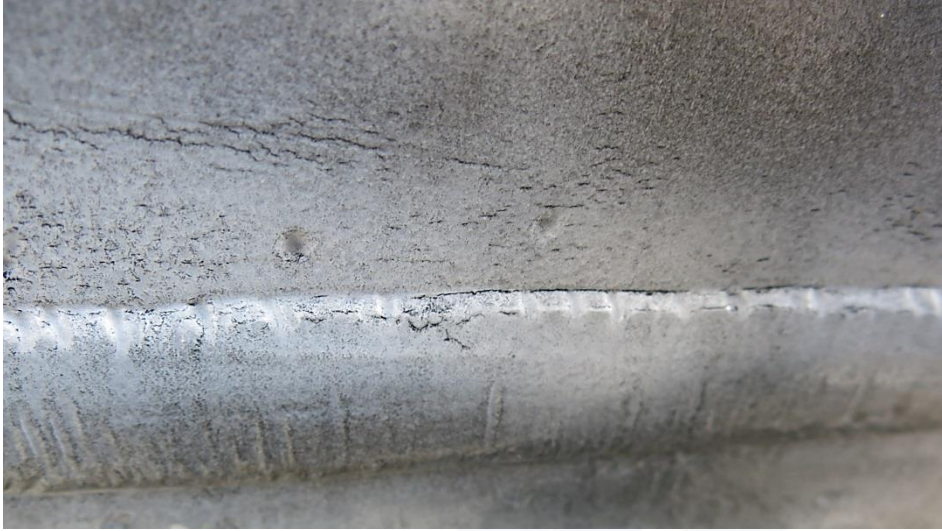
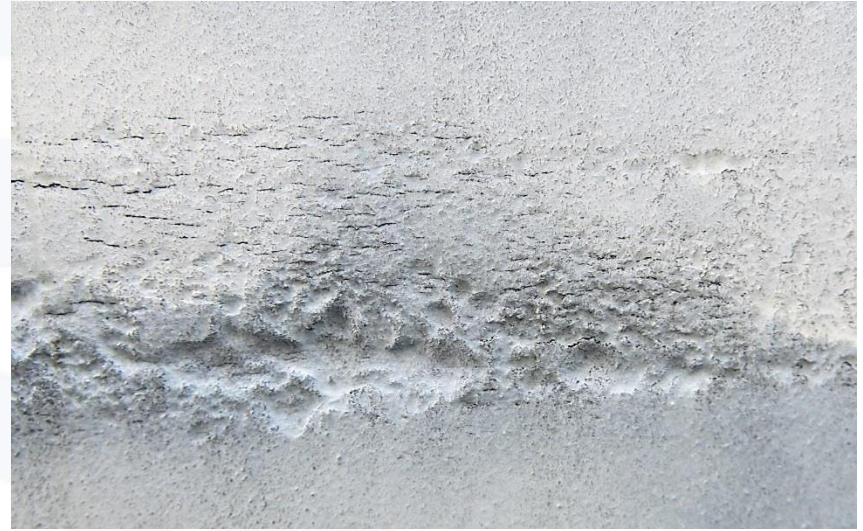
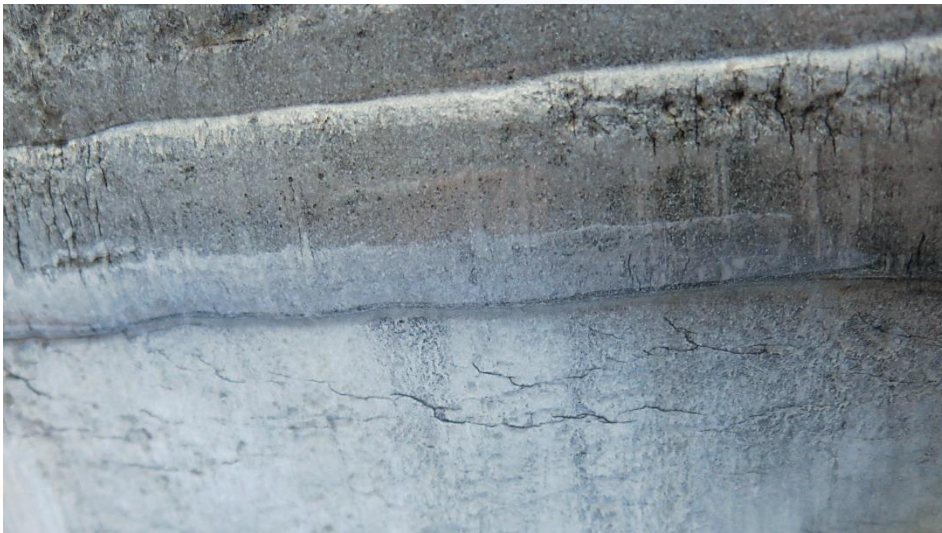
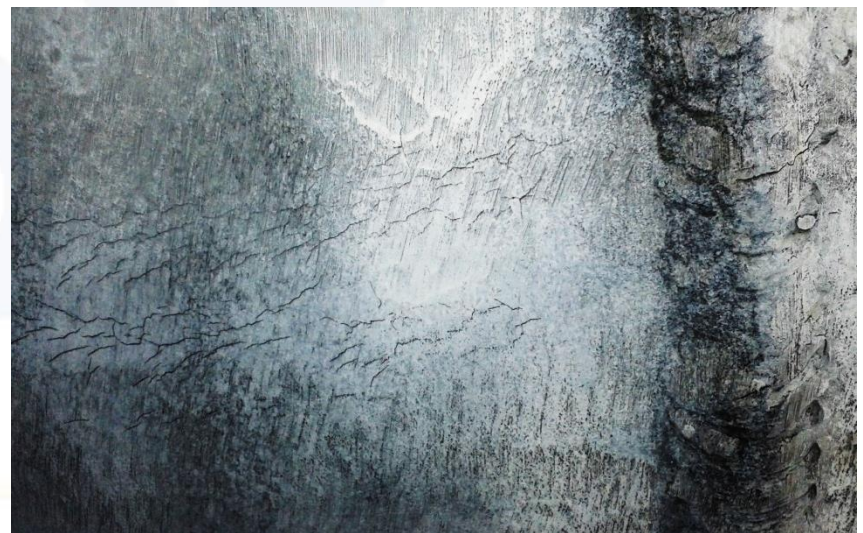
ПРИМЕРЫ ВЫЯВЛЕННЫХ ДЕФЕКТОВ КРН
