**АКУСТИЧЕСКИЕ
КОНТРОЛЬНЫЕ
СИСТЕМЫ**

Опыт практического применения бесконтактного ультразвукового сканера-дефектоскопа А2075 «SoNet» для контроля основного металла тела труб магистральных газопроводов

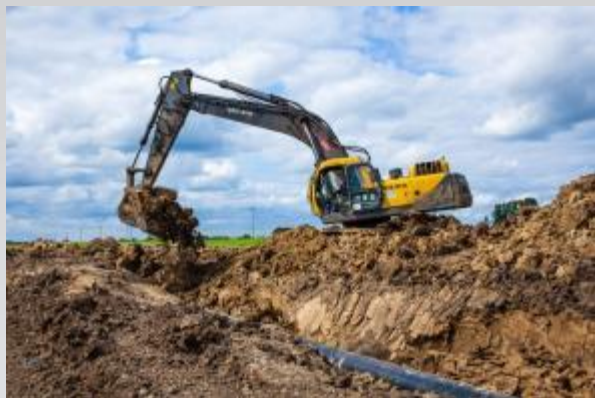
Вскрытие газопровода

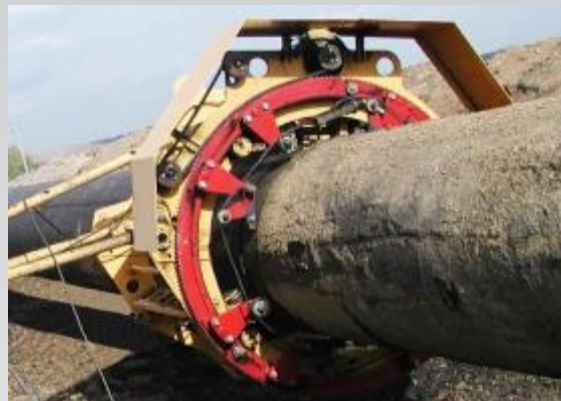
Снятие старой изоляции

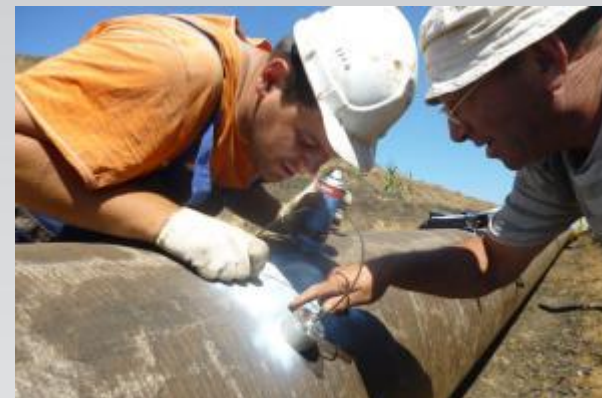
Отбраковка дефектов

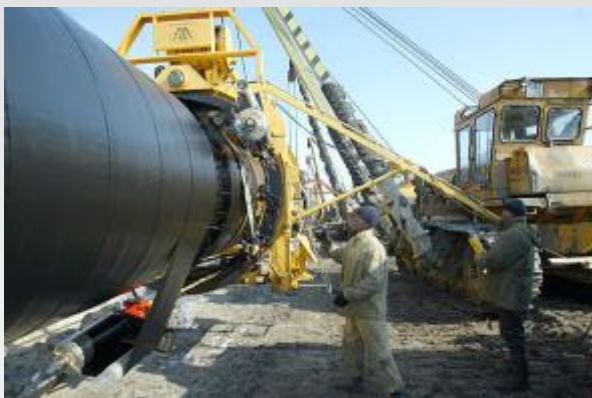
Нанесение новой изоляции

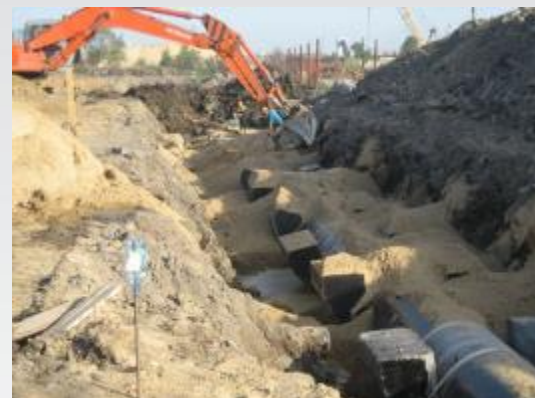
Укладка газопровода

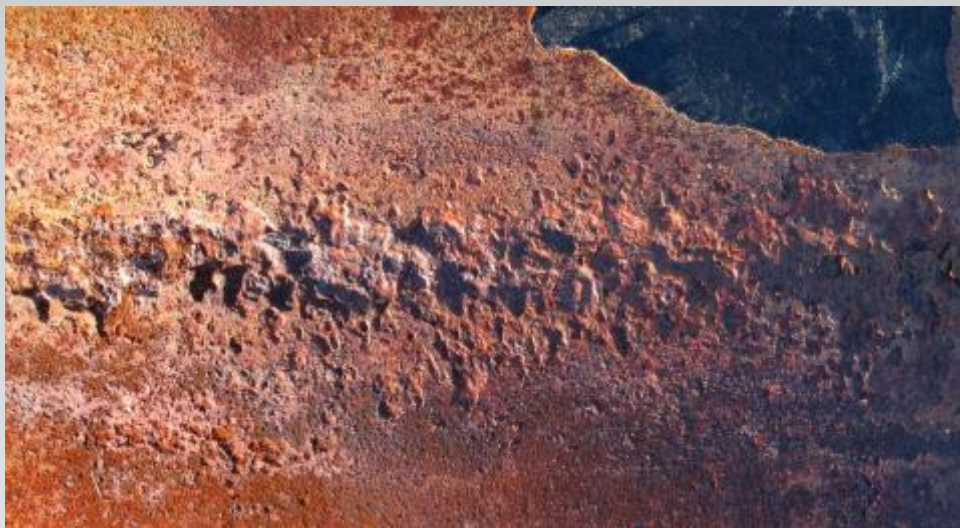
- Коррозия – равномерная, неравномерная, местная, питтинговая;

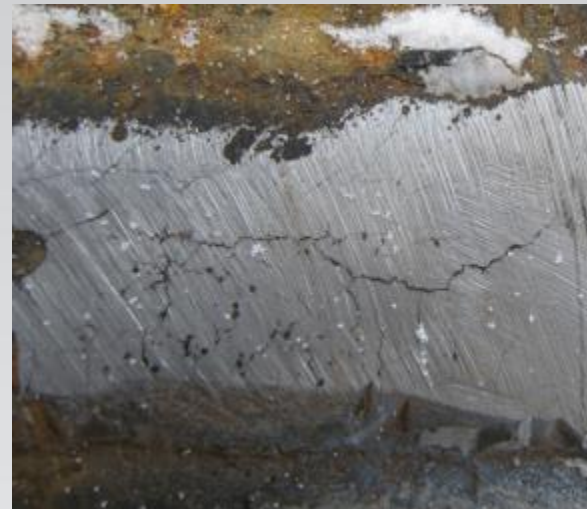
- Стресс-коррозионные дефекты;

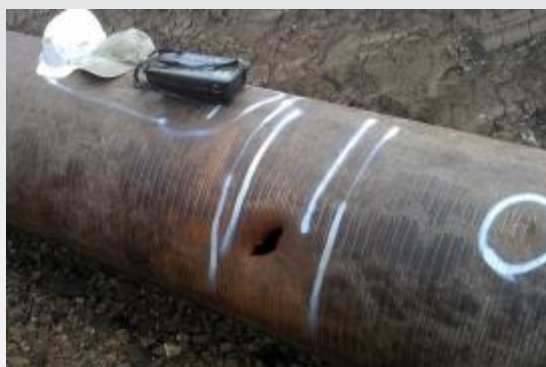
- Механические повреждения – царапины, забоины, задиры, вмятины, гофры;

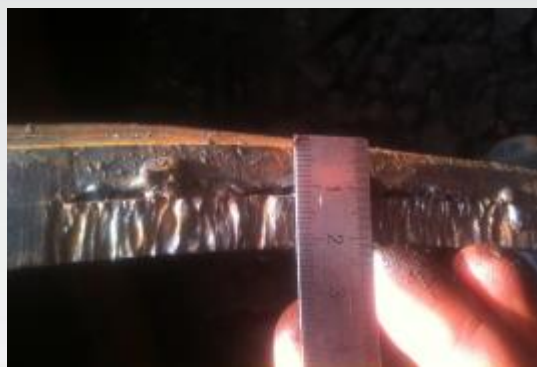
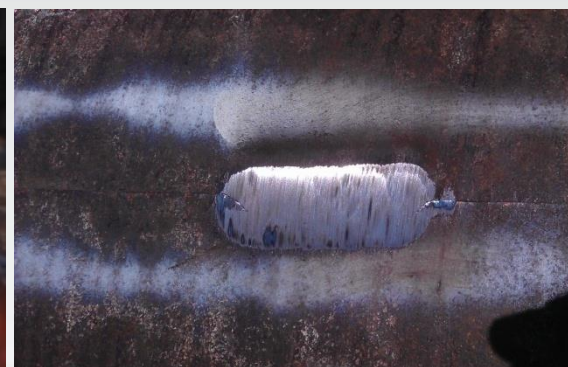
- Внутренние дефекты – расслоения, зоны ликвации.

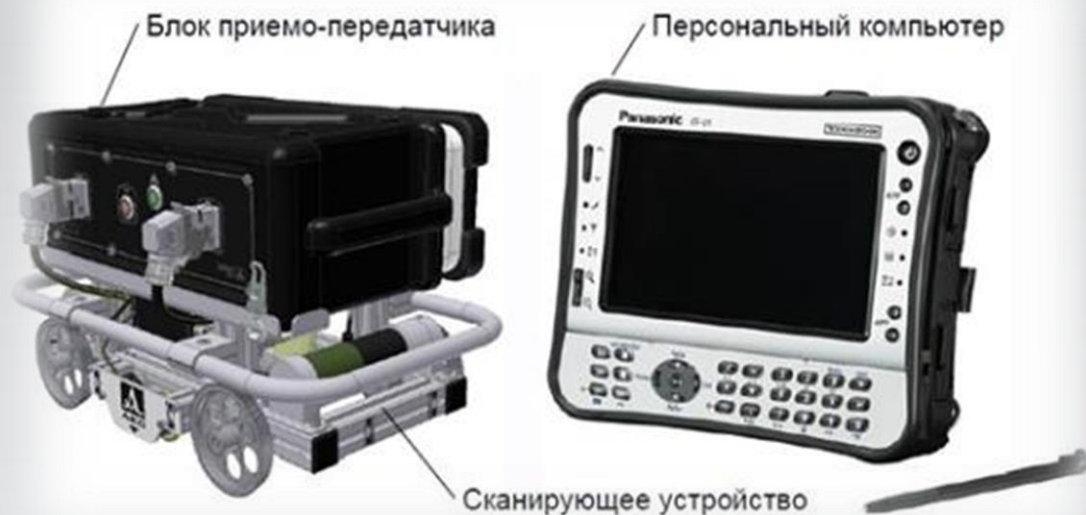
Основные технические характеристики

- Вес сканирующего устройства – 28 кг.
- Вес блока приемопередатчика – 12 кг.
- Габаритные размеры сканирующей системы – 655x407x450 мм.
- Диапазон рабочих температур – -30...+50°C
- Диаметры контролируемых труб – от 720 до 1420 мм
- Минимальный обнаруживаемый дефект – трещина глубиной 0.5 мм, длиной 20 мм.
- Средняя скорость сканирования – 6 м/мин
- Время работы от батареи при нормальных климатических условиях – 8 часов.

Основные принципы работы сканера

Возбуждение ультразвука при помощи ЭМА преобразователя

Волна Релея

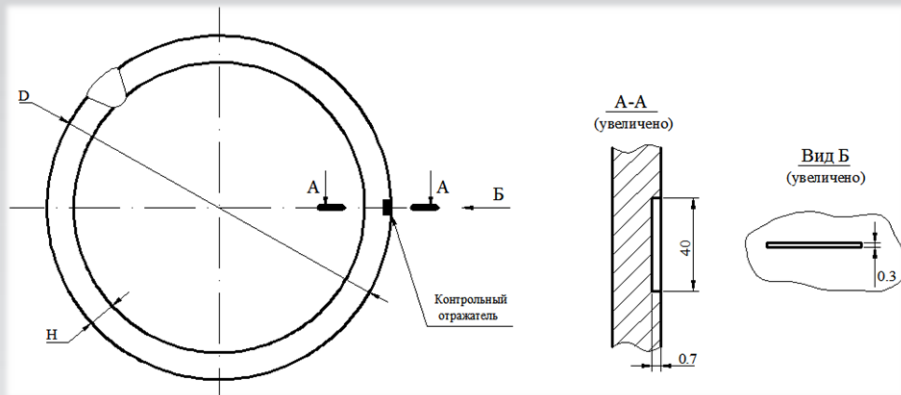
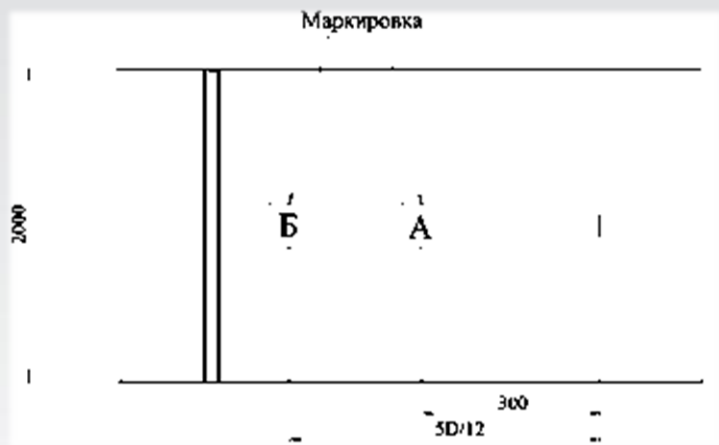
Настройка на СОП

Настройка чувствительности сканера-дефектоскопа

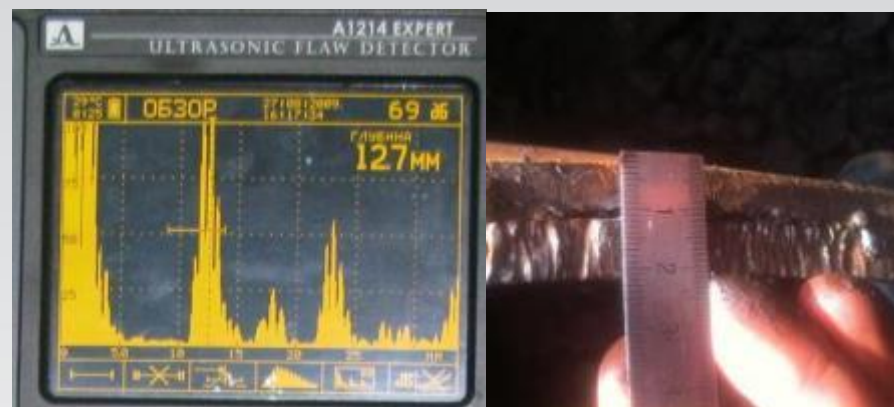
Дефект подтвержден при помощи ручного контроля и вырезки темплета
