СОВЕРШЕНСТВОВАНИЕ ТЕХНОЛОГИИ РЕМОНТА МАГИСТРАЛЬНЫХ ГАЗОПРОВОДОВ В РЕГИОНАХ С ВЫСОКОЙ ПРЕДРАСПОЛОЖЕННОСТЬЮ К СТРЕСС- КОРРОЗИИ

Лаборатория исследования процессов
коррозионного растрескивания под напряжением

ООО «Газпром ВНИИГАЗ»

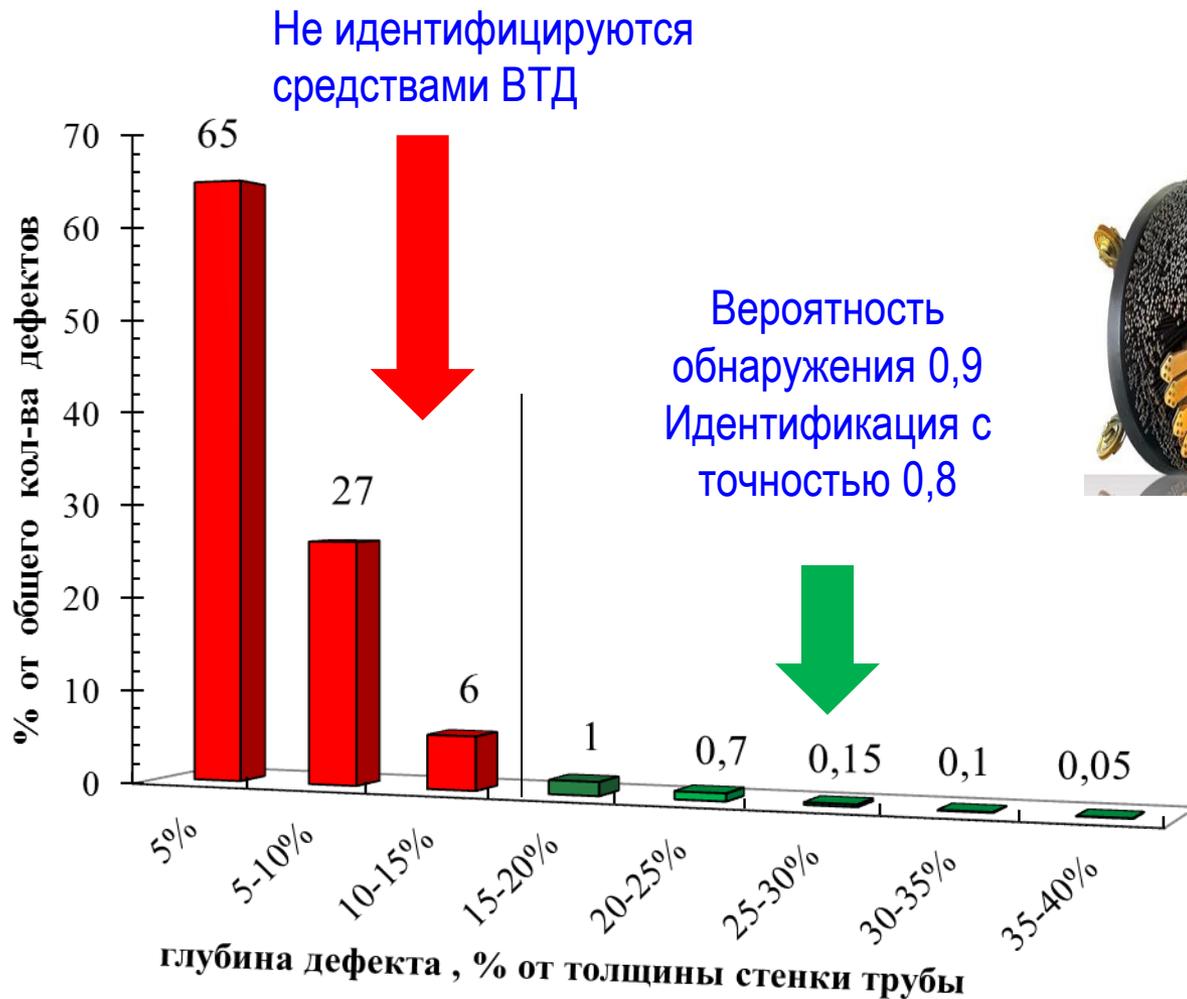
Распределение дефектов КРН по глубине

98 % дефектов КРН от общего количества с глубиной не более **15%** толщины стенки

1. Статистический анализ стресс-коррозионной повреждаемости газопроводов России показал, что глубина 98% дефектов от общего количества не превышает 15% от толщины стенки трубы.

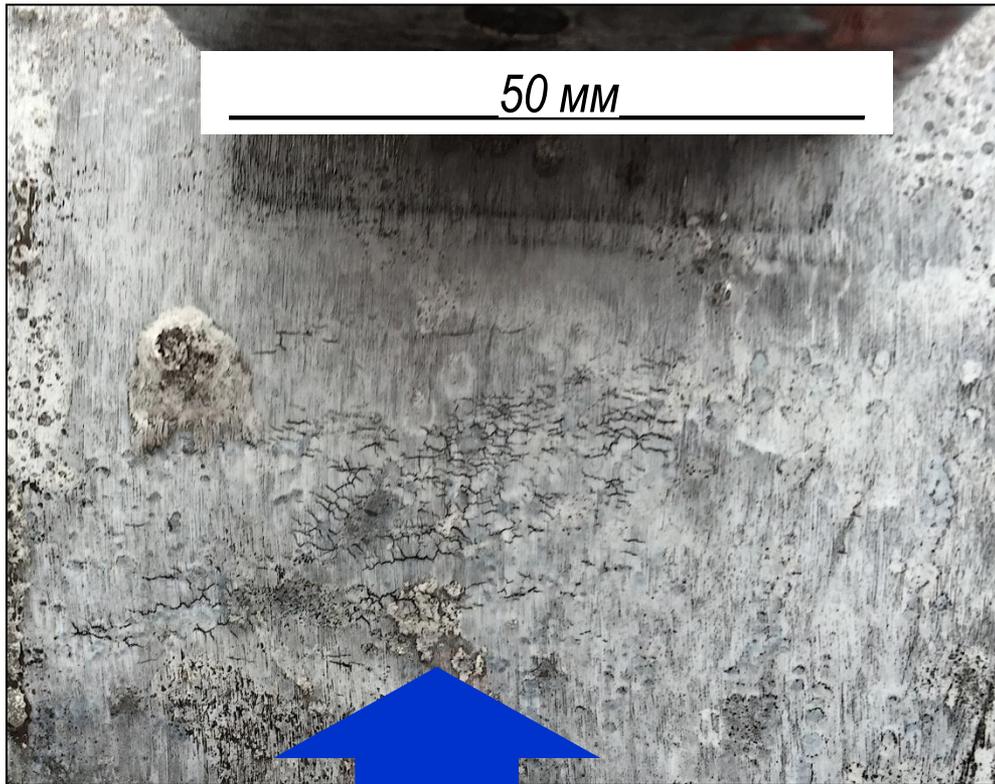
Ошибочная идентификация неглубоких дефектов типа чешуйчатость как КРН

Горизонтальное расположение магнитов

Вертикальное расположение магнитов

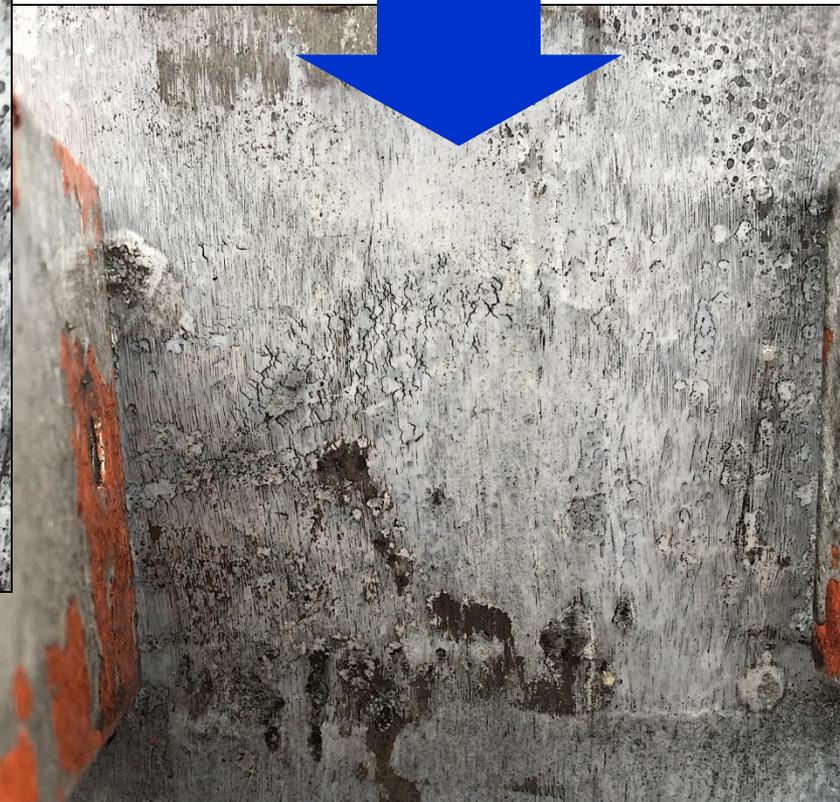
Вероятность разрушения МГ от относительной глубины стресс-коррозионных трещин

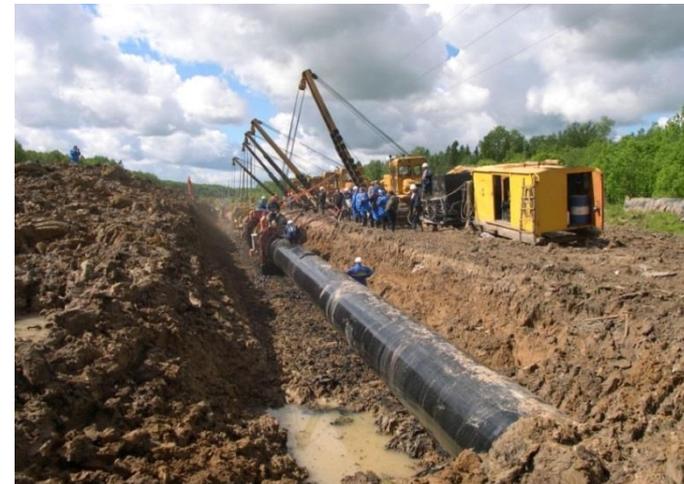
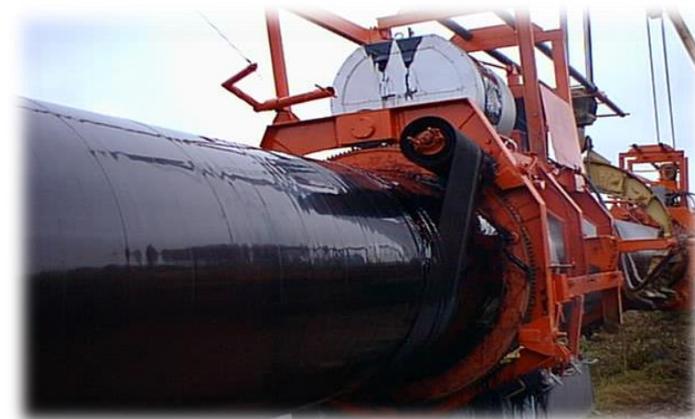
Для трубопровода диаметром 1420 x 18,7 мм (сталь X70)

2. По результатам расчетов с использованием двухпараметрического критерия разрушения были определены области недопустимых и условно допустимых дефектов КРН с учетом их относительной глубины и длины.

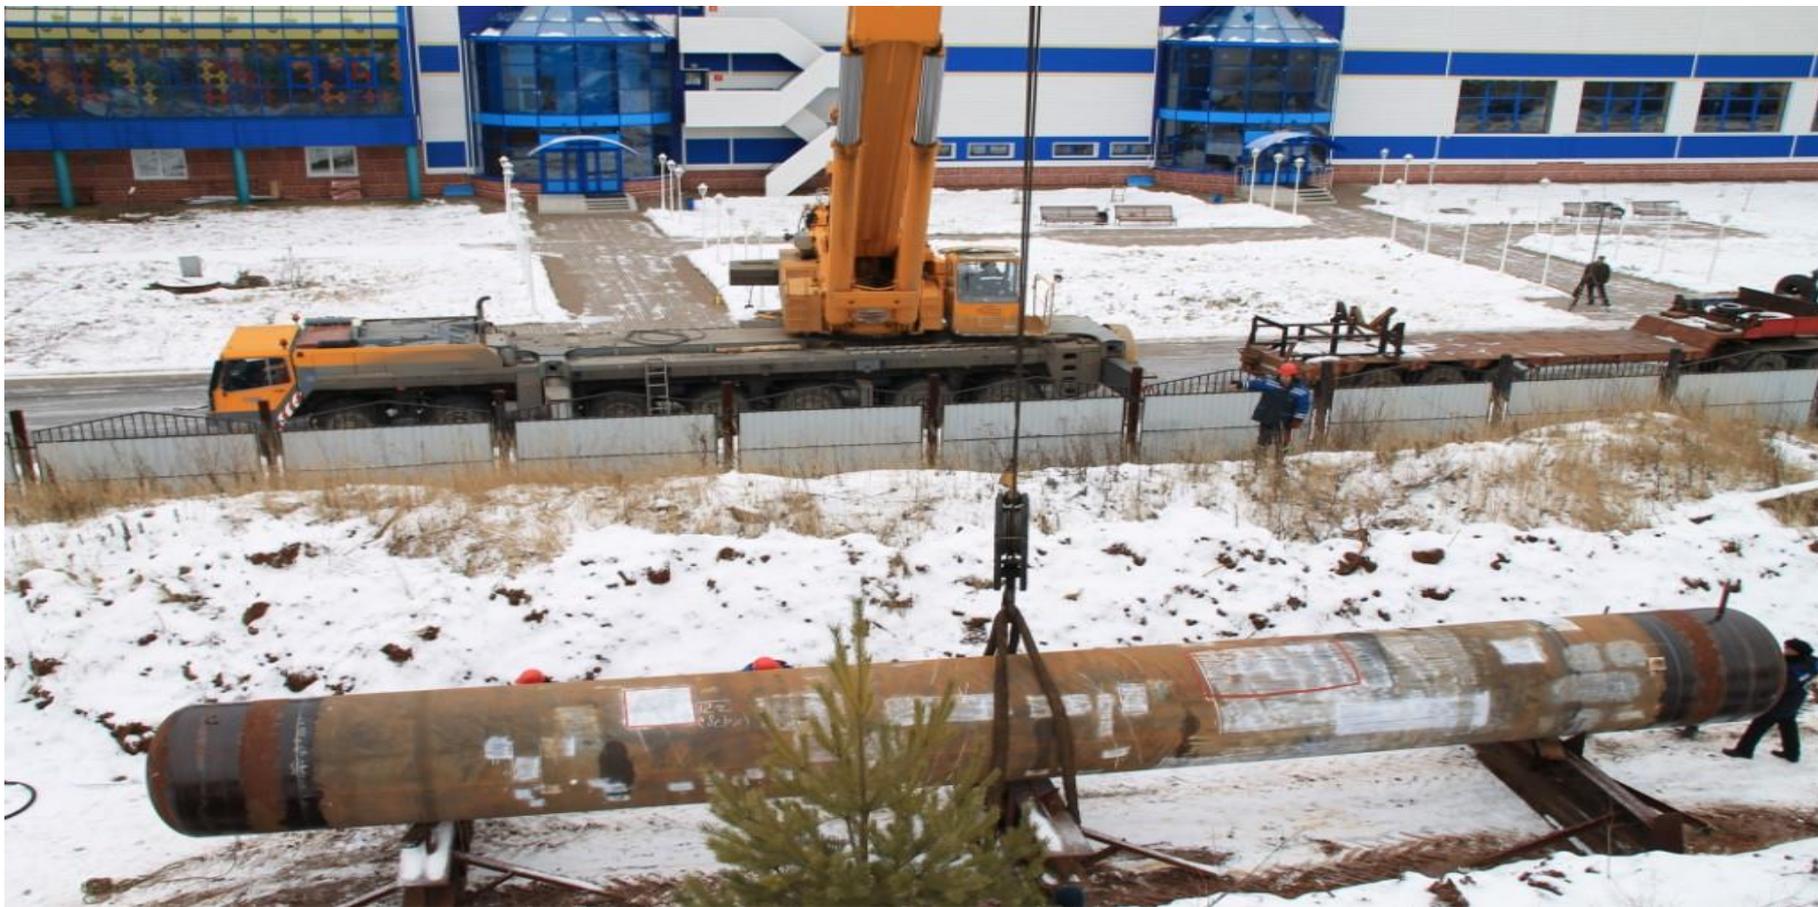
Зона 3 – с нанесенным поверхностным трещиноподобным концентратором напряжений на основном металле глубиной 3,0 мм и длиной 300 мм

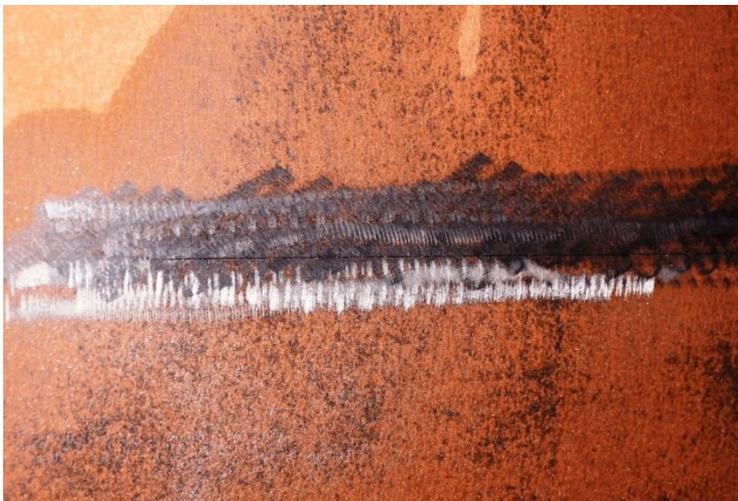
Зона 2 – с дефектом КРН в задире на основном металле

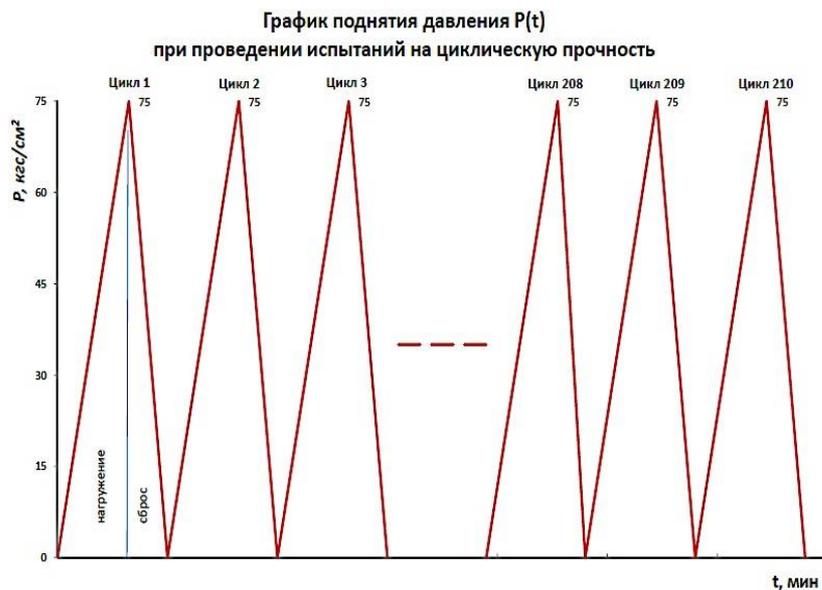
Режим циклического нагружения

Давление 0,1 МПа – 7,5 МПа
 Количество циклов 210 (18 лет эксплуатации)

- Циклическая нагрузка в пределах 210 циклов и давлении, не превышающем рабочее, по режиму от нулевого цикла не привела к росту дефектов
- Рост дефектов зафиксирован при давлении, превышающем рабочее в 2 раза

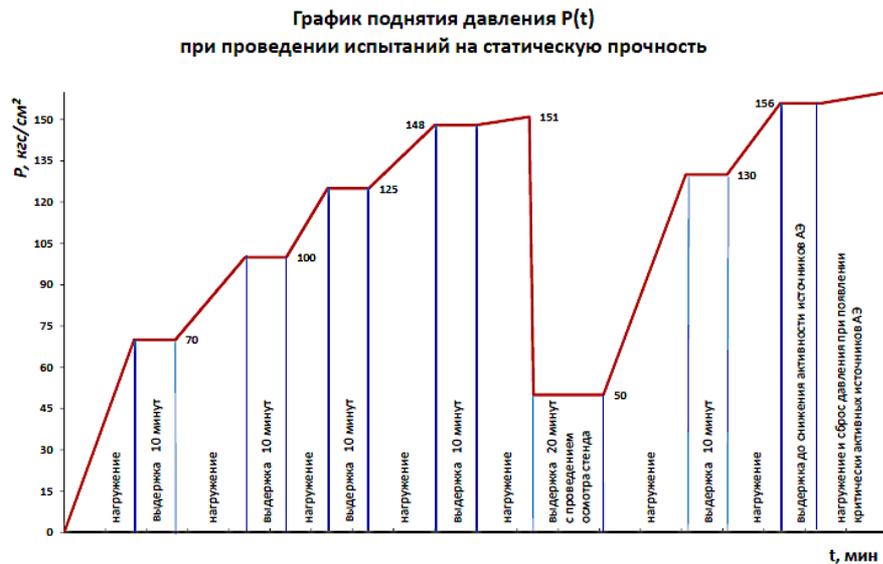
Режим статического нагружения

Давление 15,6 МПа

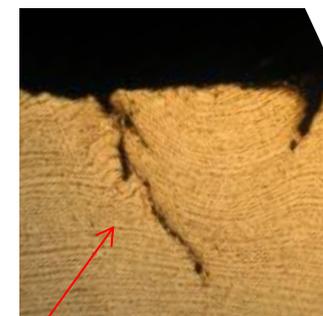
Зона 3

Следы пластической деформации

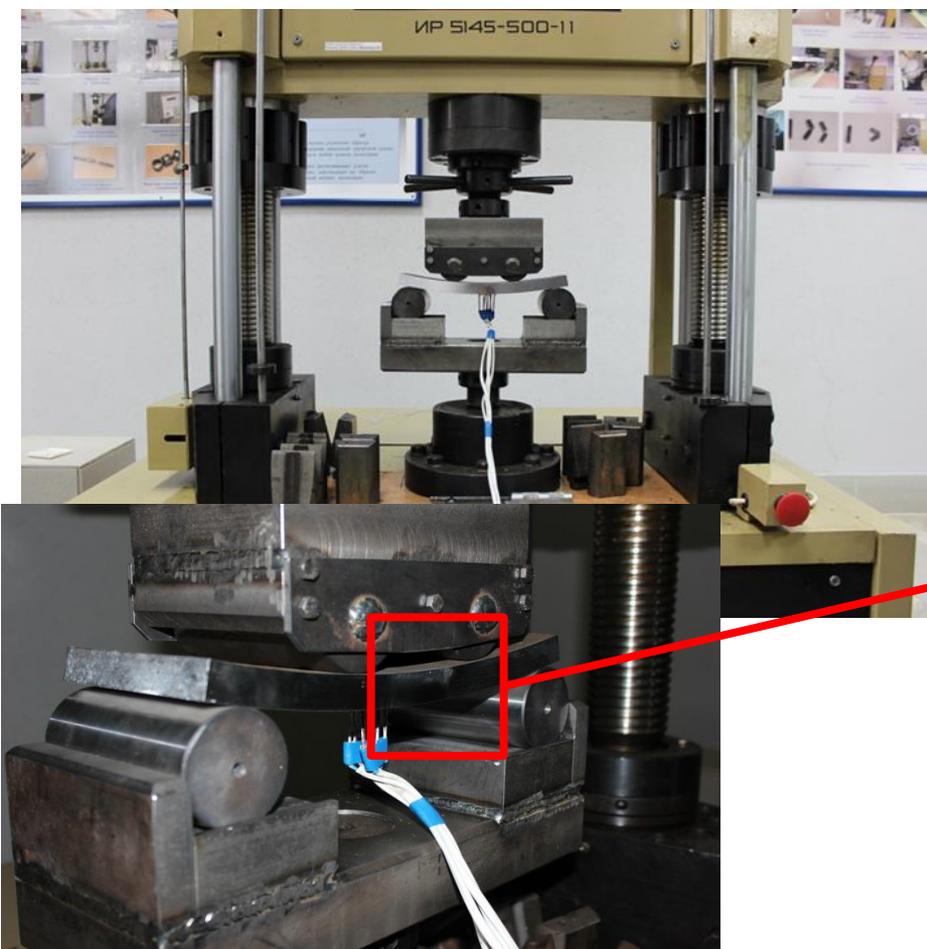
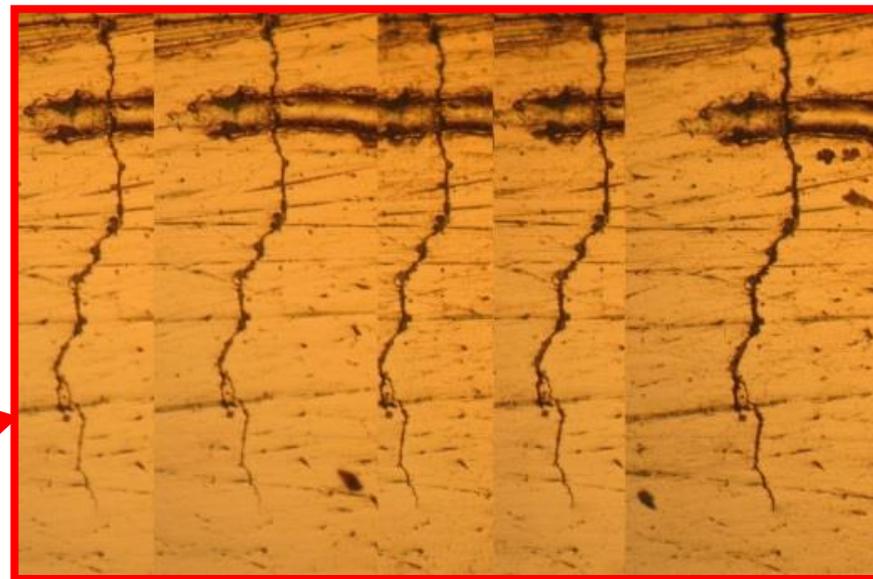
Контроль прироста трещин в процессе испытаний с применением МПБ

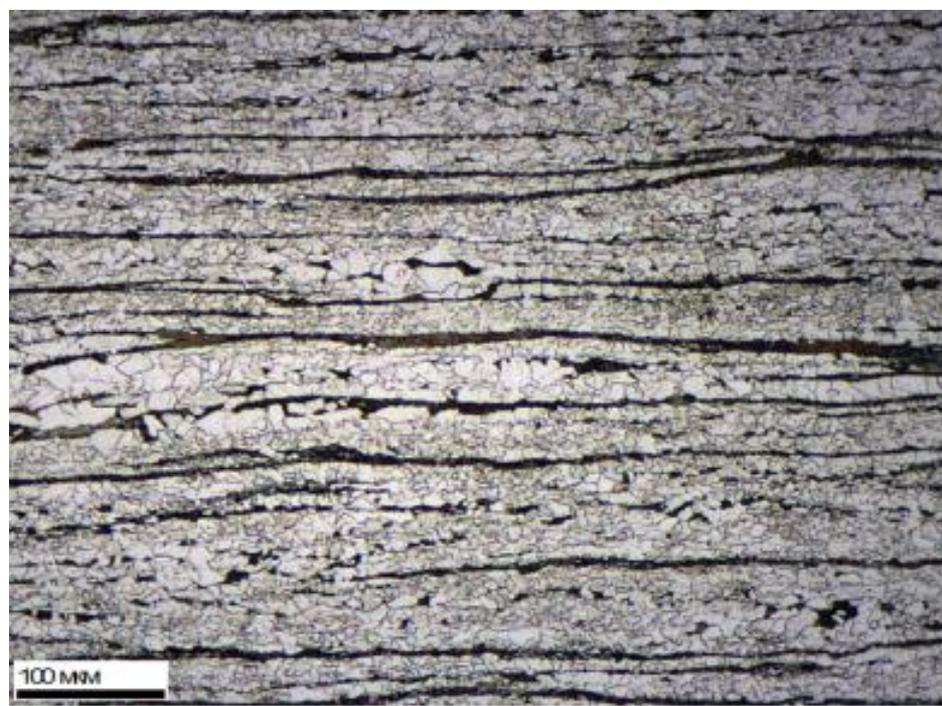
участки неоднородности структуры в образце №3, x100

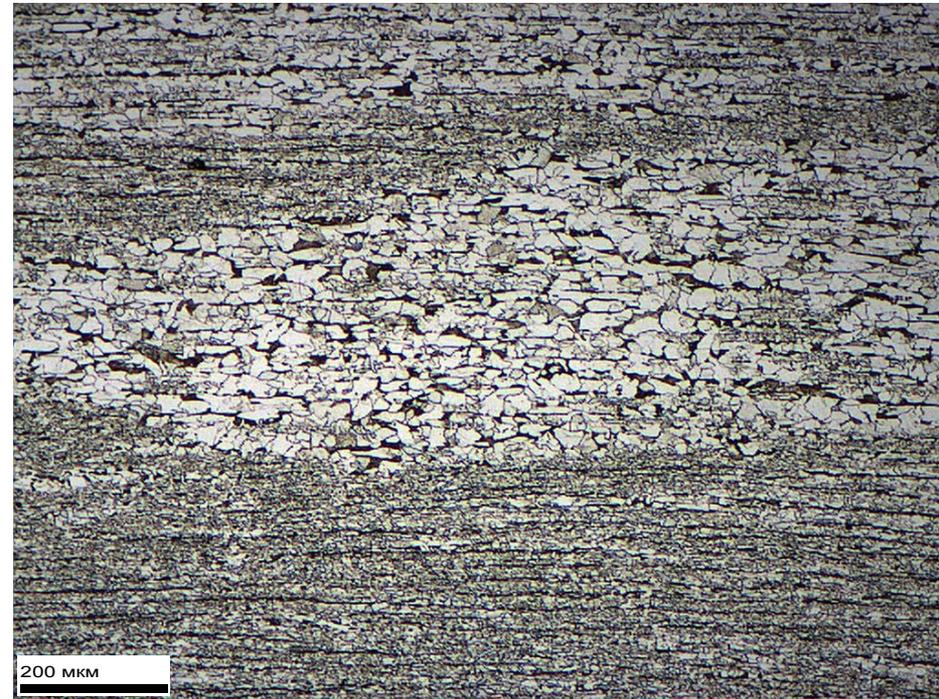
осевой ликвации на фоне существенной полосчатости в образце №1, x200

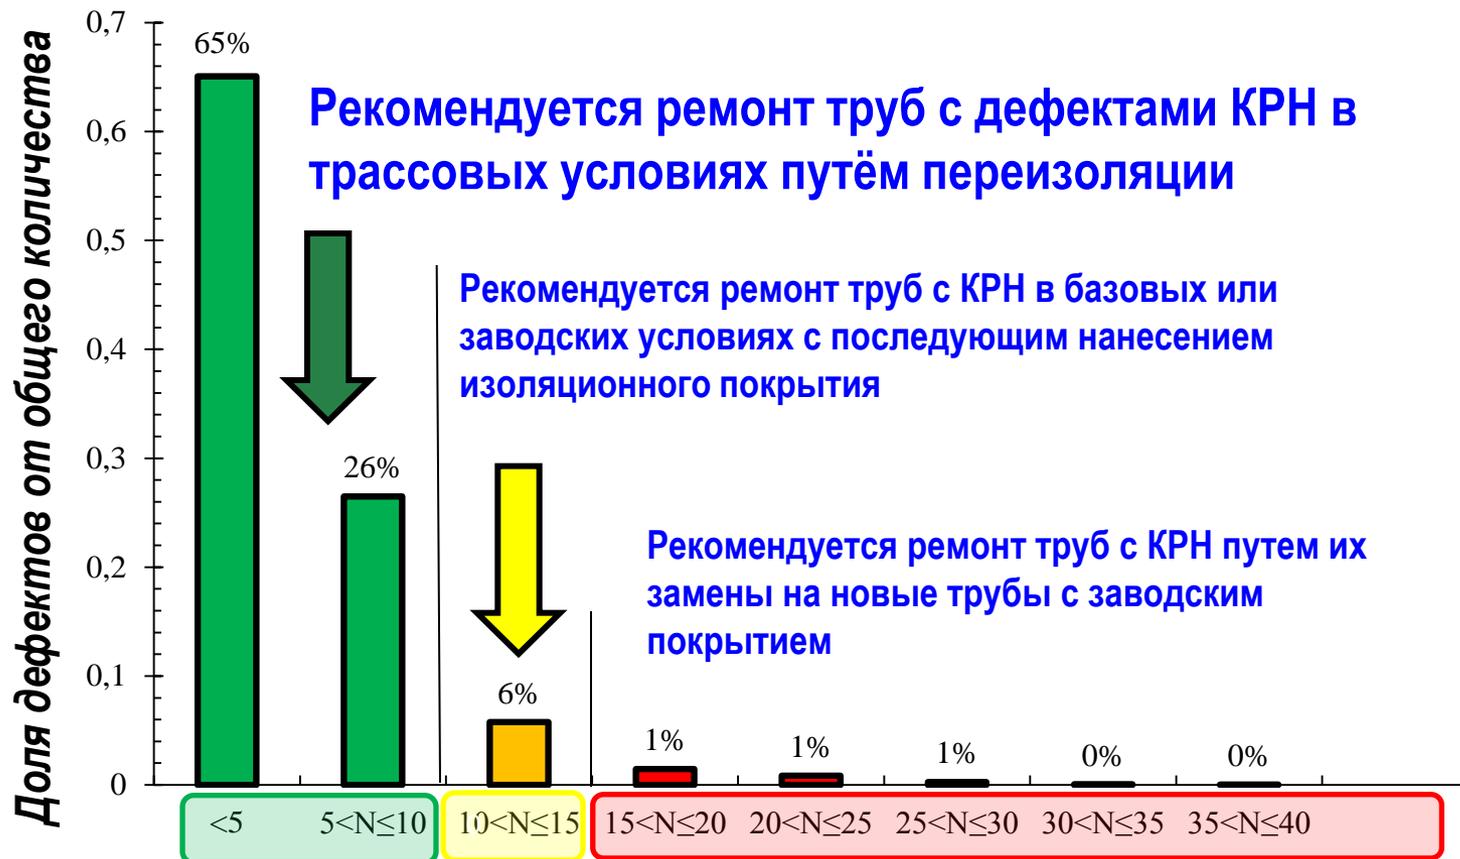
Предложения по оптимизации ремонтных работ на МГ ОАО «Газпром» с дефектами КРН

Глубина дефекта, % от толщины стенки трубы

4. Результаты выполненных исследований положены в основу рекомендаций о возможности эксплуатации труб с дефектами КРН и внедрены в Р Газпром 9.4-030-2014 «Методика оценки прочности технологических трубопроводов компрессорных станций со стресс-коррозионными дефектами»
