# ТЕКУЩИЕ РЕЗУЛЬТАТЫ ИССЛЕДОВАНИЙ ВОЗМОЖНОСТИ КОНСЕРВАЦИИ СТРЕСС-КОРРОЗИОННЫХ ПОВРЕЖДЕНИЙ В ПРОЦЕССЕ ТРАССОВОЙ ПЕРЕИЗОЛЯЦИИ МАГИСТРАЛЬНЫХ ГАЗОПРОВОДОВ С ПРИМЕНЕНИЕМ БИТУМНО-ПОЛИМЕРНЫХ ПОКРЫТИЙ

к.т.н. Ряховских И.В., к.х.н. Богданов Р.И. (ООО «Газпром ВНИИГАЗ»),  
к.т.н. Арабей А.Б., Бурутин О.В., к.х.н Игошин Р.В., Сахон А.В. (ПАО «Газпром»)

## РЕЗУЛЬТАТЫ ИССЛЕДОВАНИЙ ВОЗМОЖНОСТИ КОНСЕРВАЦИИ СТРЕСС-КОРРОЗИОННЫХ ПОВРЕЖДЕНИЙ В ПРОЦЕССЕ ТРАССОВОЙ ПЕРЕИЗОЛЯЦИИ МГ

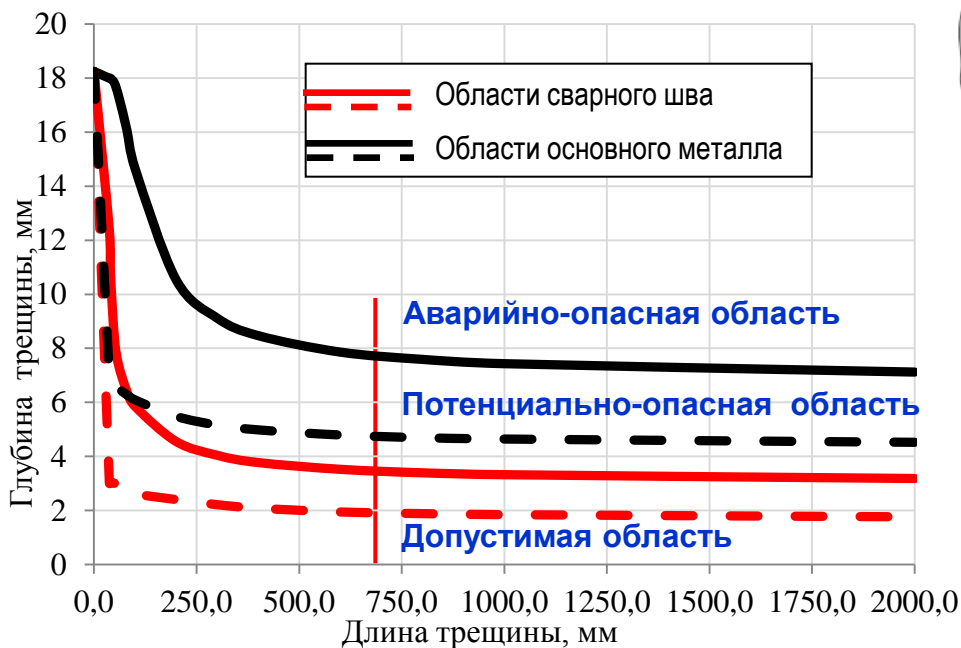
Области допустимых, потенциально-опасных и аварийно-опасных значений размеров трещин КРН для основного металла трубы и сварного шва  $D=1420$  мм,  $t_{ст}=18,7$  мм,  $\sigma_T=461$  МПа,  $P_{раб}=7,5$  МПа

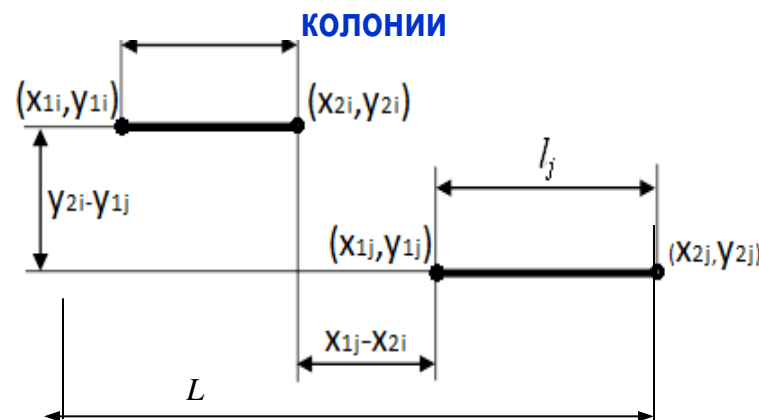
Схема учета взаимодействующих трещин в колонии

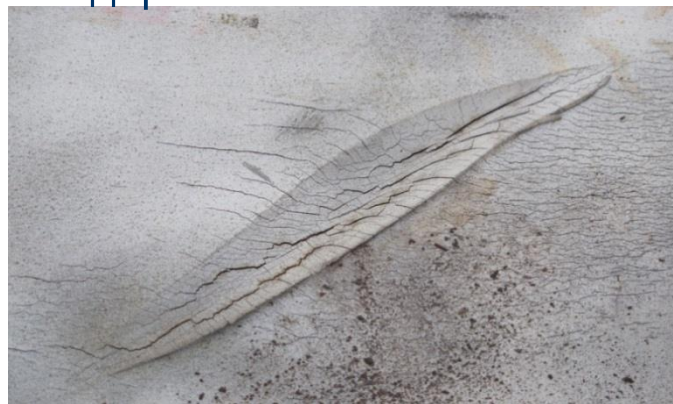
Зона – с дефектом КРН в задире на основном металле

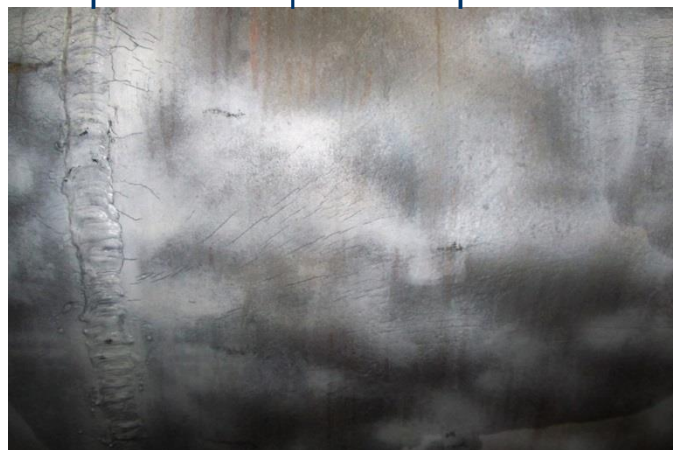
Зона – с дефектами КРН, пересекающими сварной шов

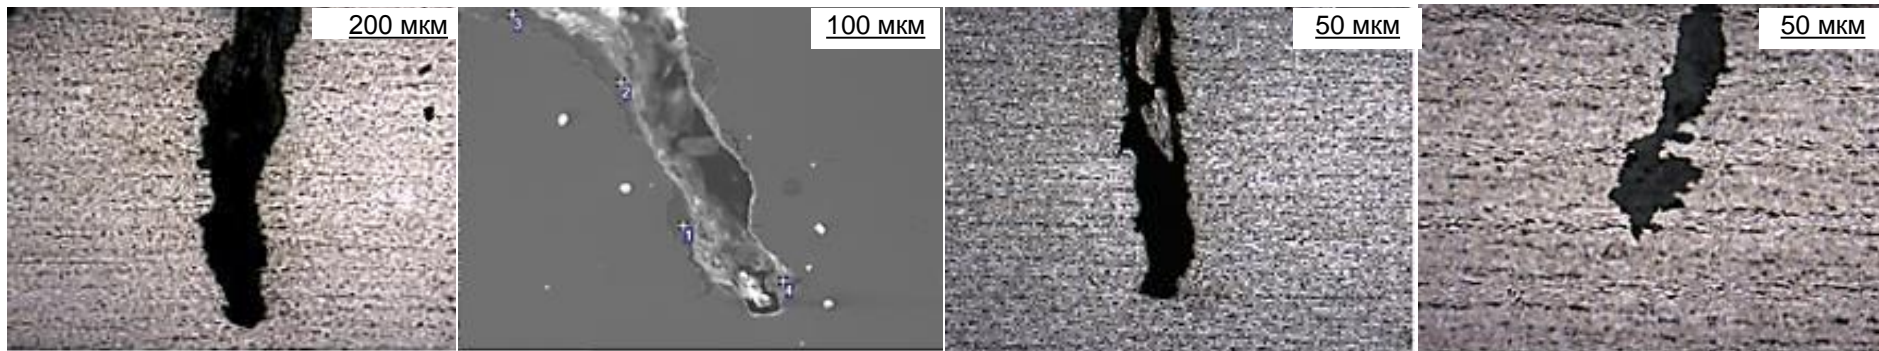
## Металлографические исследования трещин после испытаний без среды

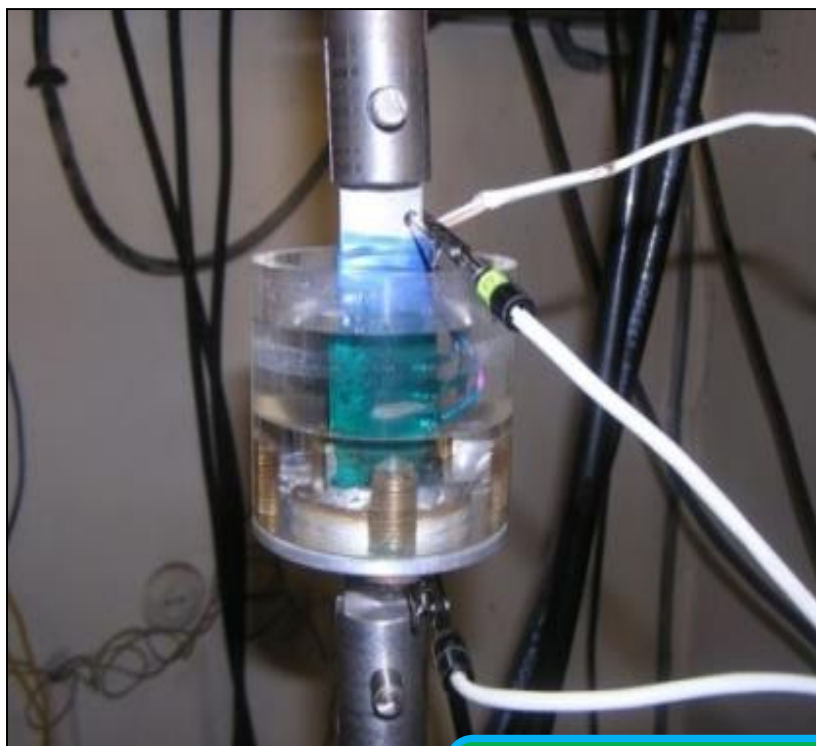
## Схема стенда для испытаний

**Образец балочного типа с предварительно выращенной усталостной трещиной**

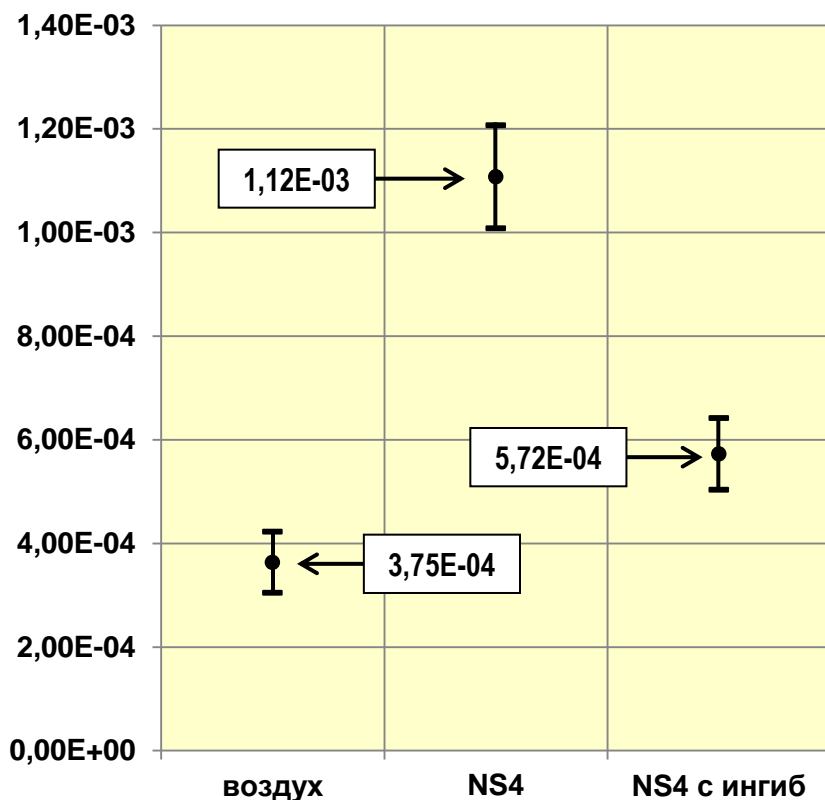
**Скорость роста дефекта V,  
мм/цикл**

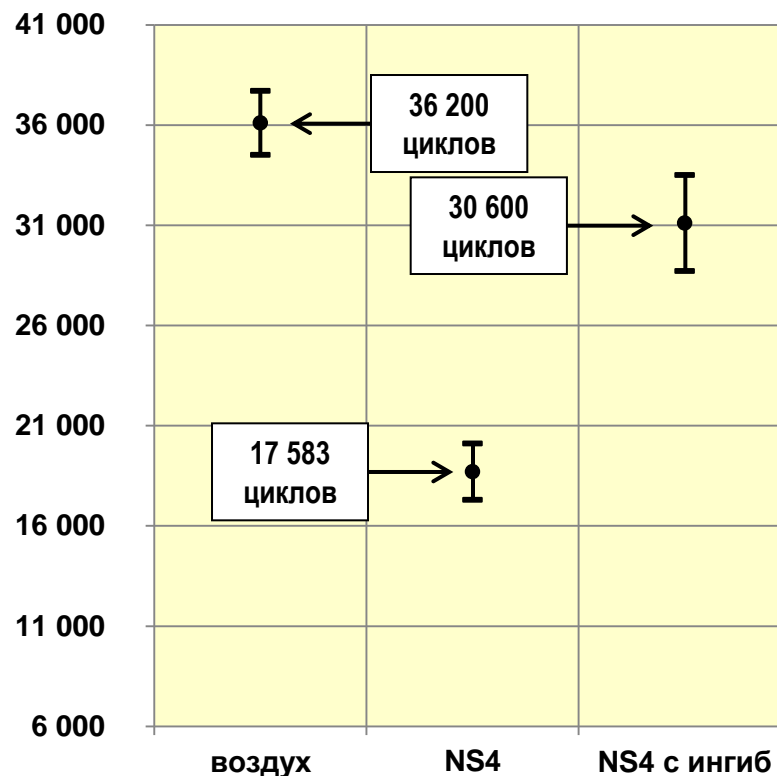
**Время до зарождения трещин T, цикл**

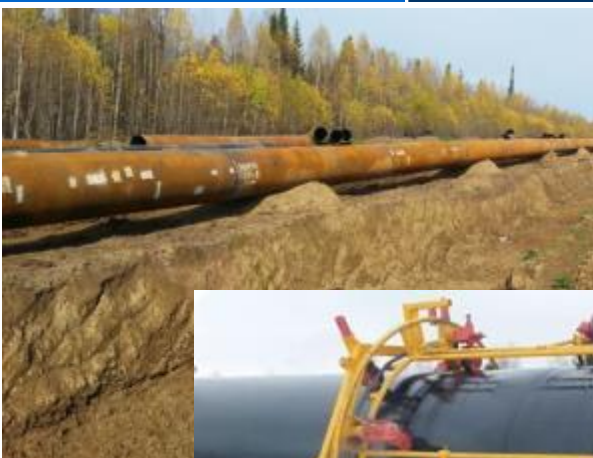
# Принцип действия ингибитора после переизоляции МГ при оставлении среды в дефекте КРН

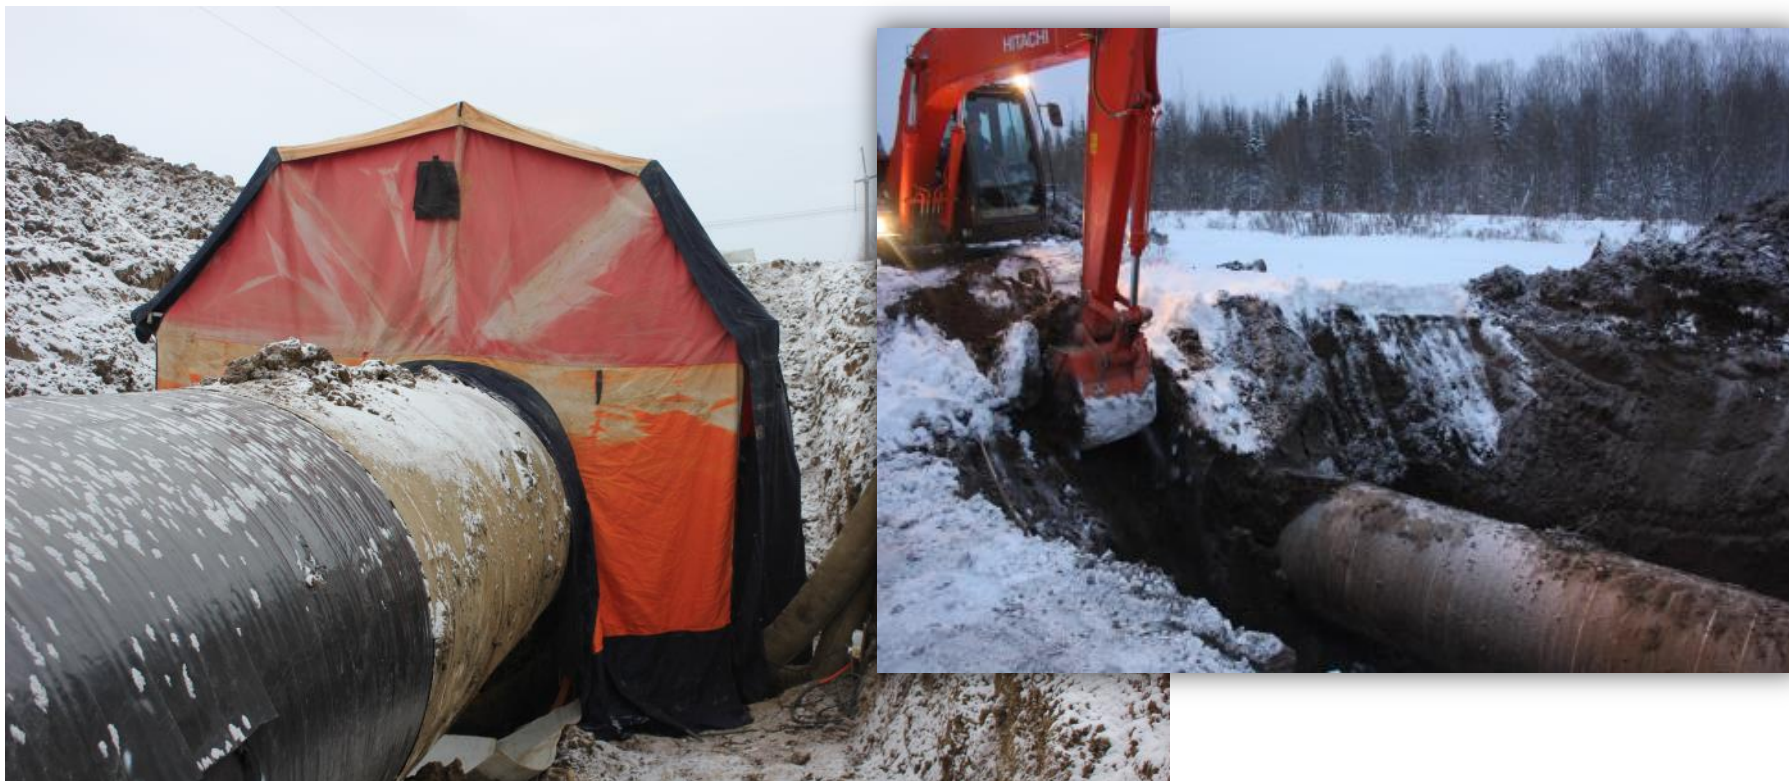
## Вскрытие контрольных дефектов (декабрь 2016 г.)

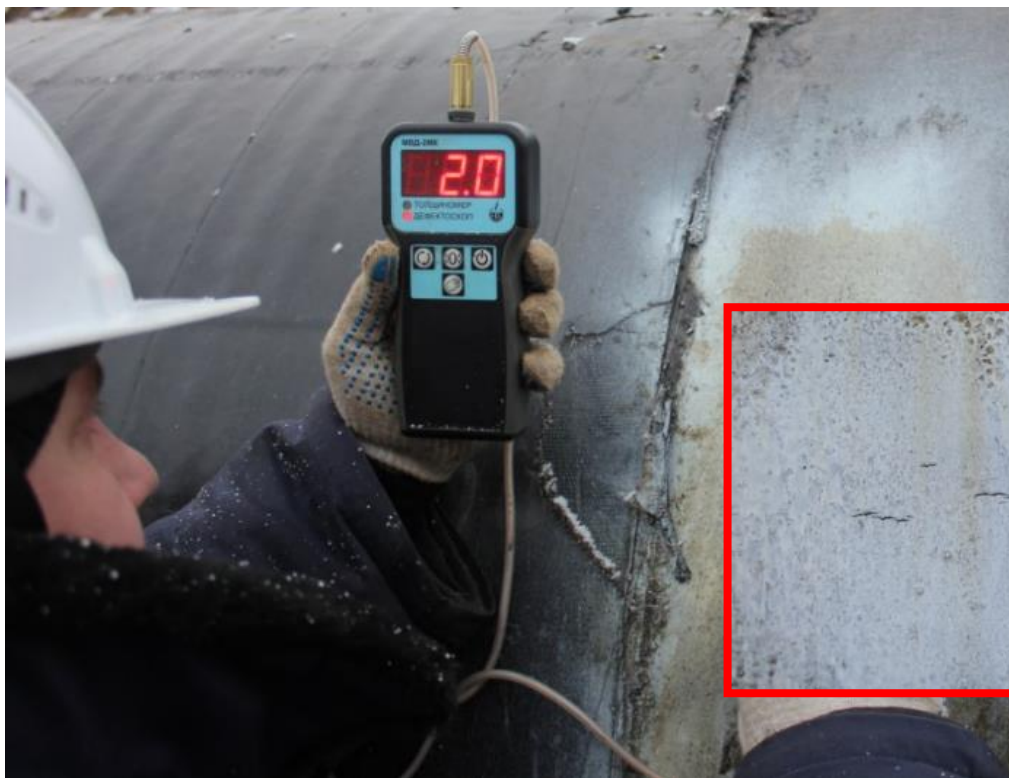
Оценка глубины стресс-коррозионного повреждения стенки трубы:

Магнито - вихретоковый дефектоскоп МВД-2МК

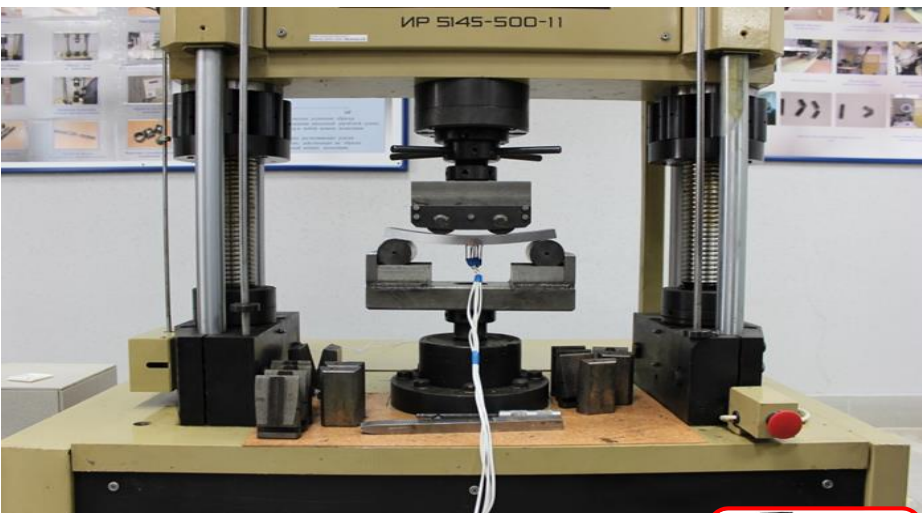
**В условиях циклического нагружения на воздухе  
дефекты КРН глубиной менее 10% толщины  
стенки трубы не развиваются!**

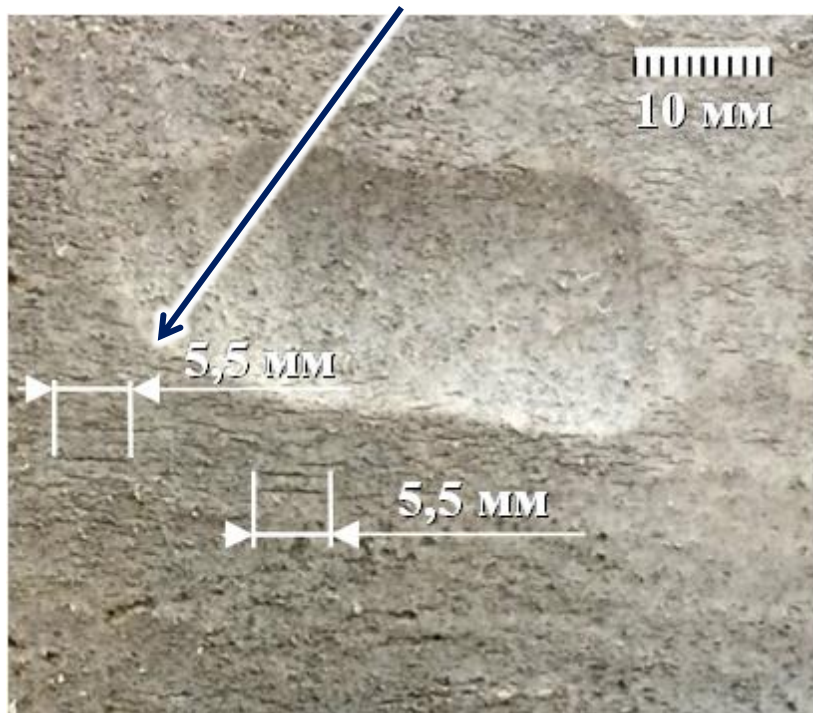
Область стресс-коррозионных  
повреждений сентябрь 2015
