Особенности выявления КРН магнитными внутритрубными инспекционными приборами, текущее состояние, задачи и перспективы ВТД ЛЧ МГ.

ООО «Газпром ВНИИГАЗ»

Лаборатория технической диагностики трубопроводов и оборудования

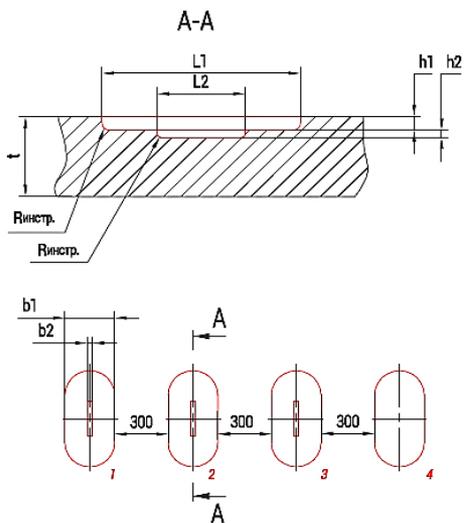
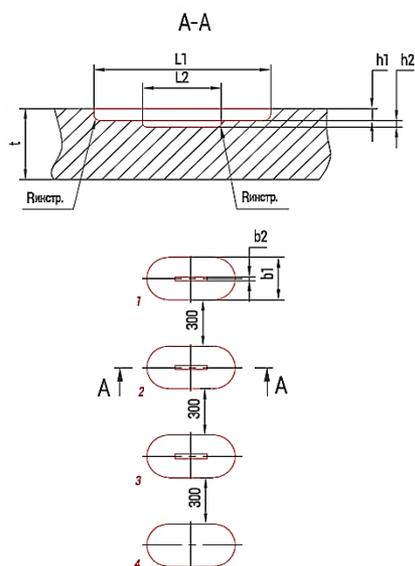
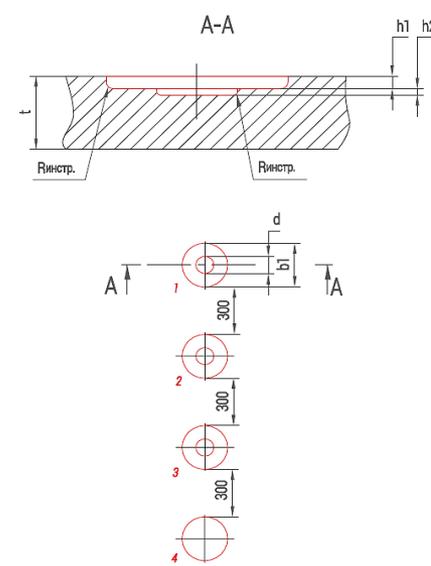
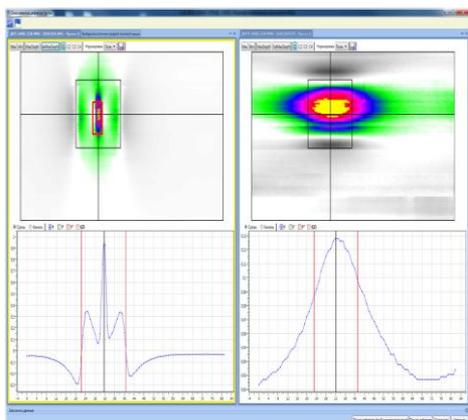
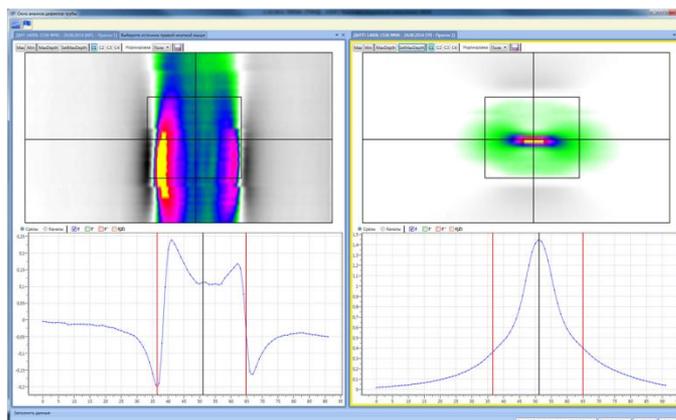
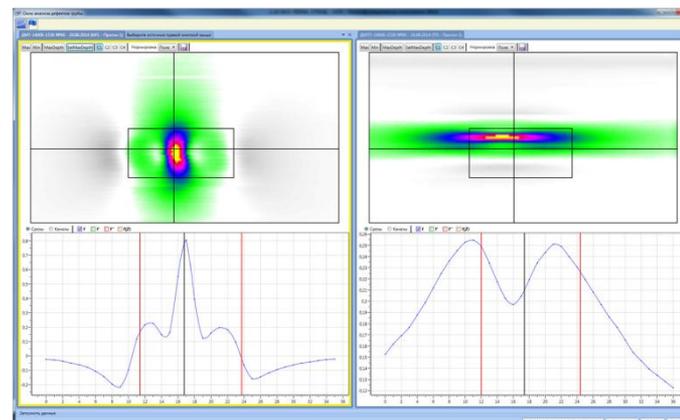
1. Влияние геометрических параметров и местоположения. Испытания средств ВТД. Анализ выявляемости комбинированных дефектов.

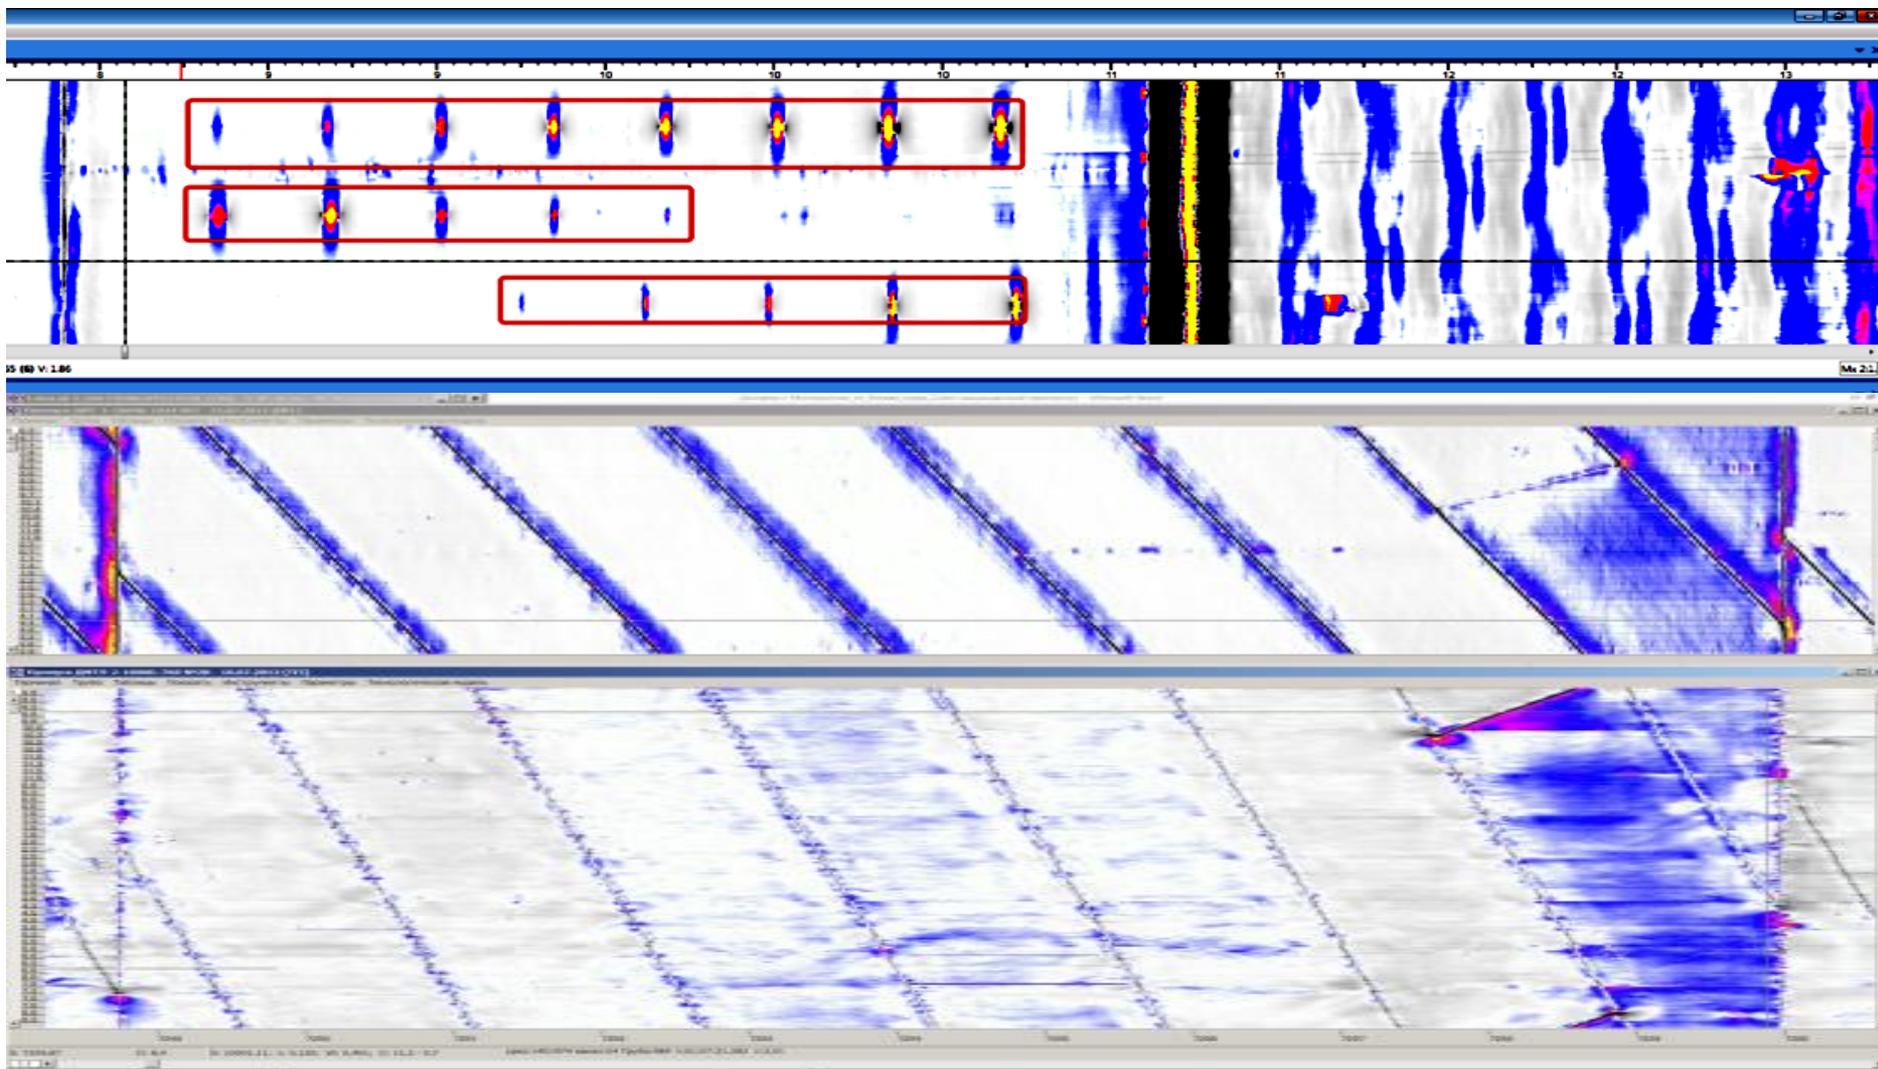
1. Влияние геометрических параметров и местоположения. Испытания средств ВТД. Влияние фоновых шумов.

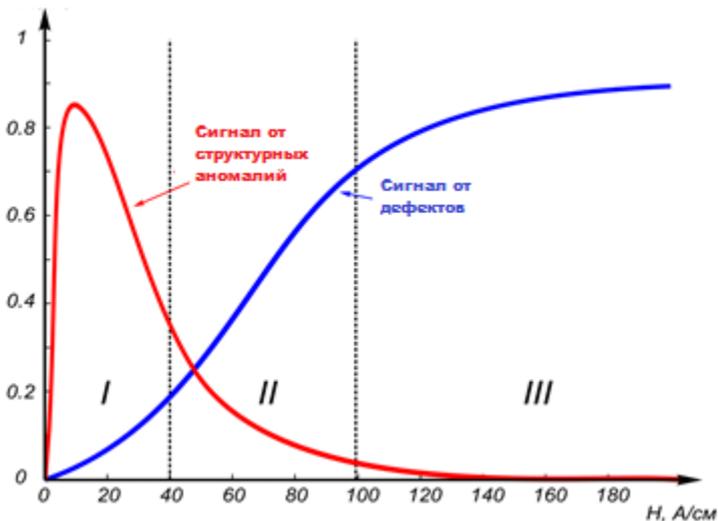
2. Влияние мощности магнитной системы на выявление дефектов. Соотношение сигнал-шум. Зависимость нормы поля рассеяния от дефектов от намагничивающего поля.

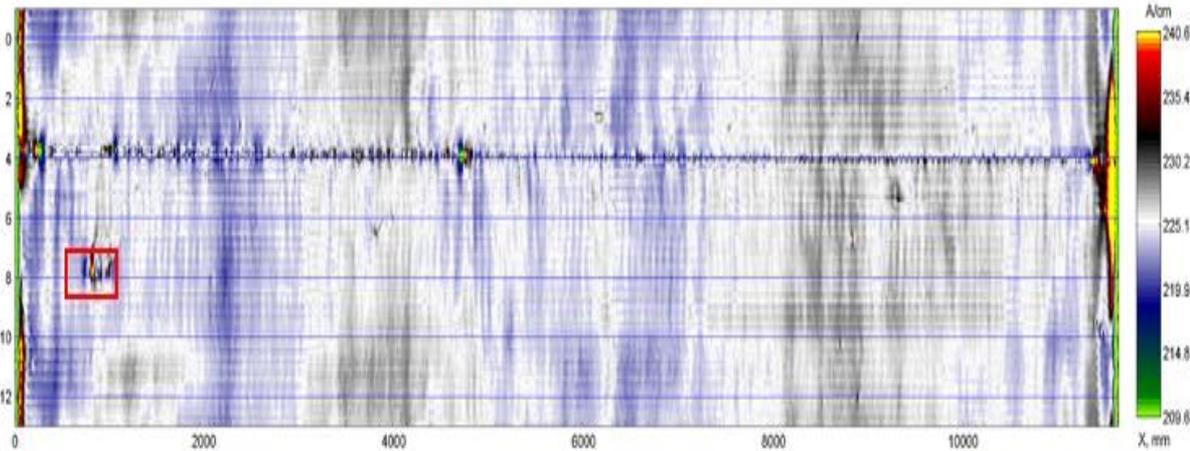
Снаряд продольного намагничивания (220 А/см)

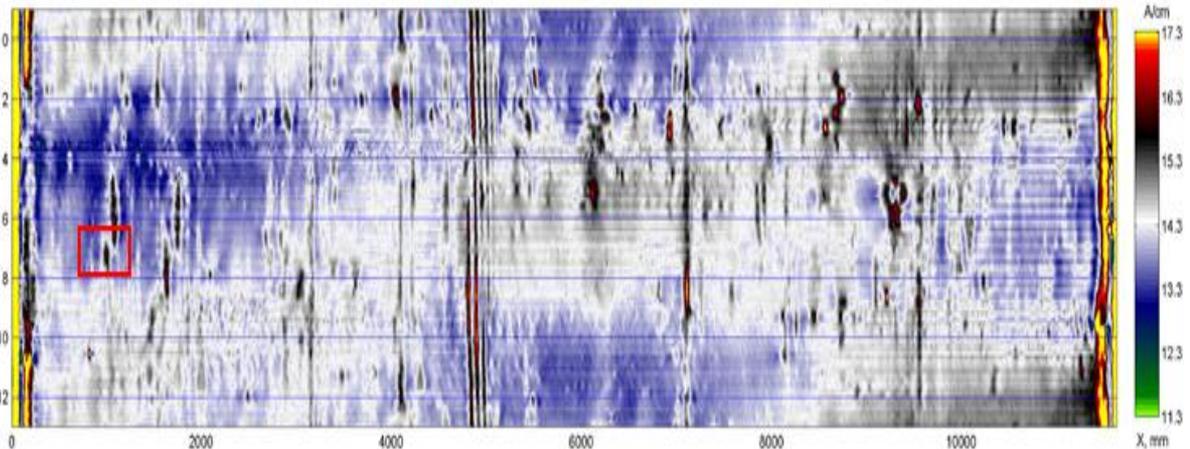
Снаряд продольного намагничивания (15 А/см)

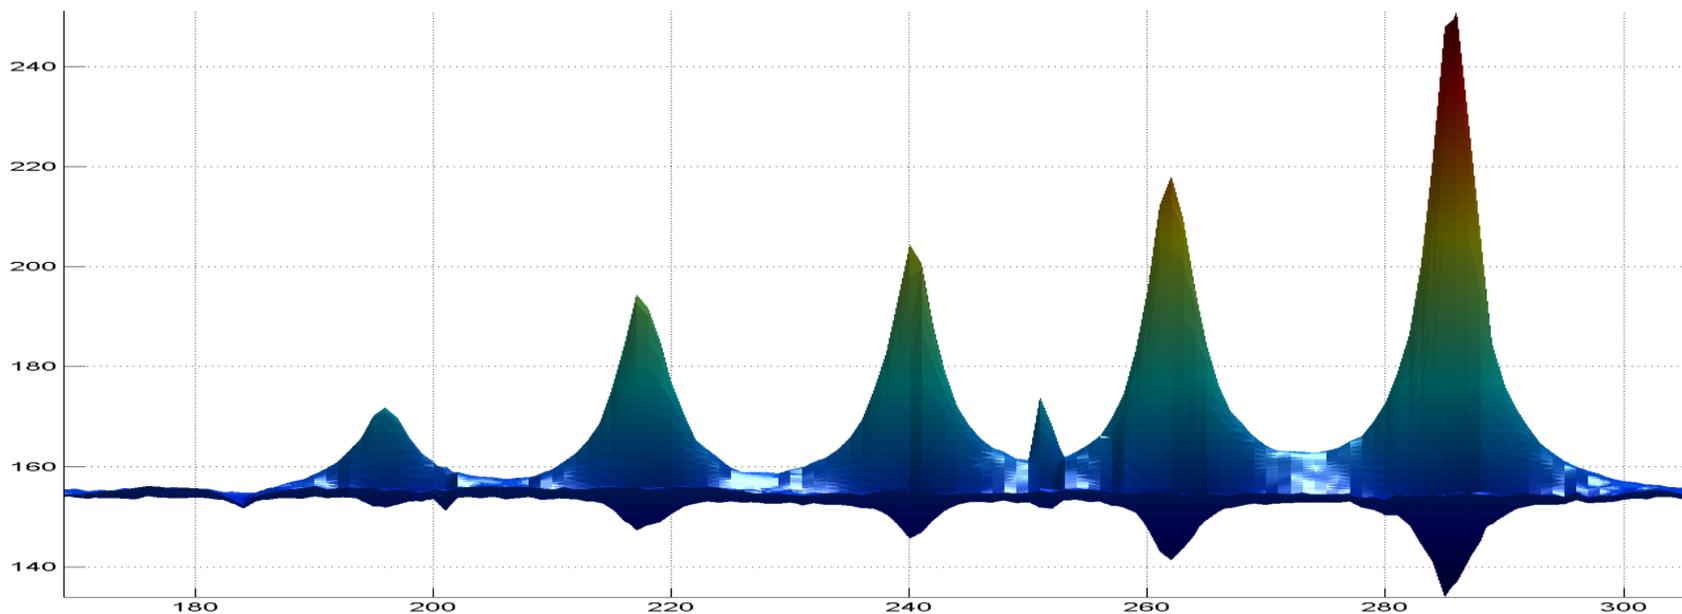
2. Влияние мощности магнитной системы на выявление дефектов. Зависимость диапазона амплитуд сигналов от намагничивающего поля.

Напряженность магнитного поля (150 А/см)

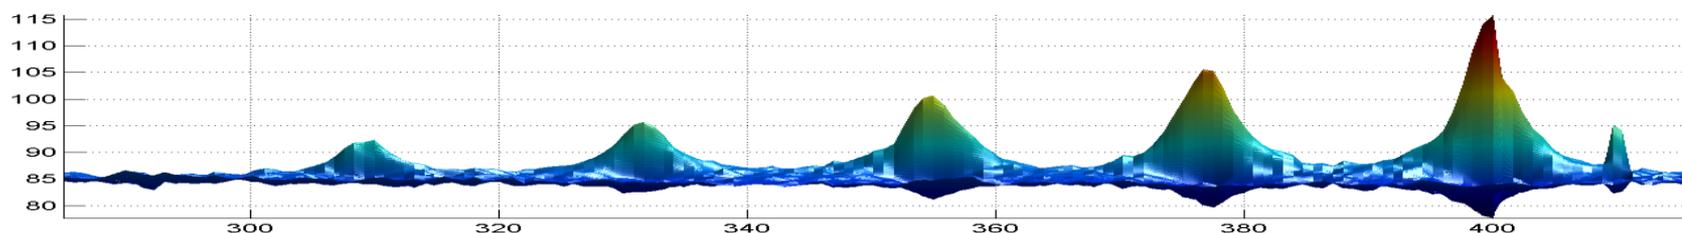
Напряженность магнитного поля (85 А/см)

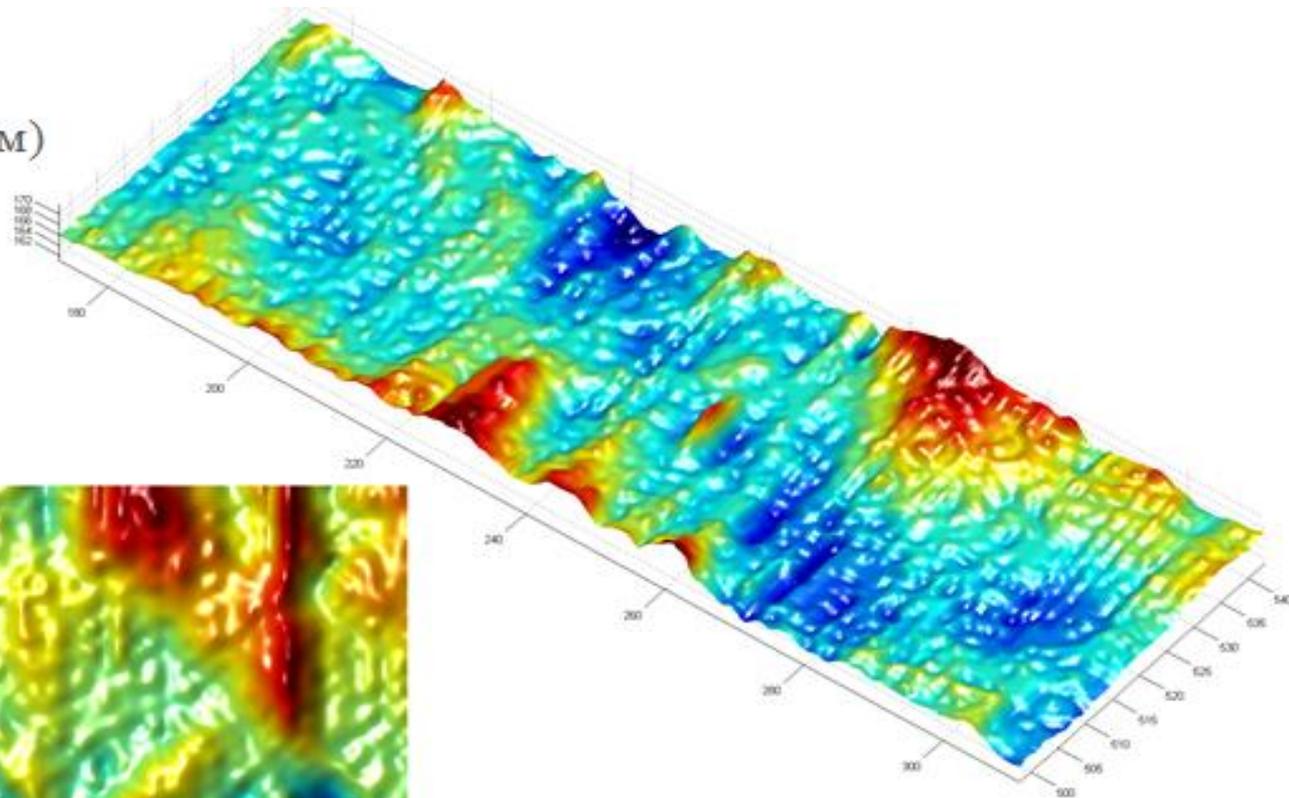
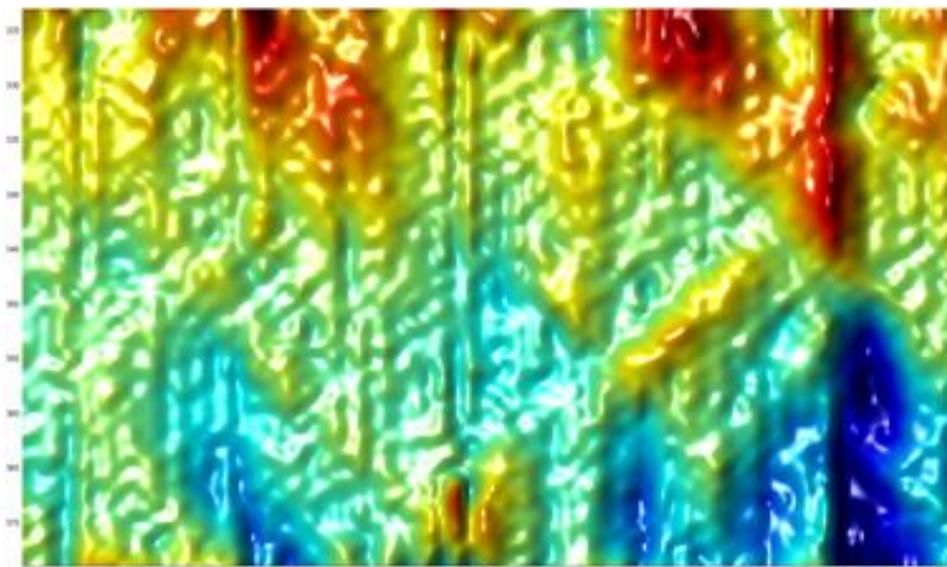
2. Влияние мощности магнитной системы на выявление дефектов. Влияние поля на амплитуду сигнала от трещины КРН.

(160А/см)

ΔН КРН (раскрытие 10 мкм)

– 4 А/см

(50А/см)

– 1,5 А/см

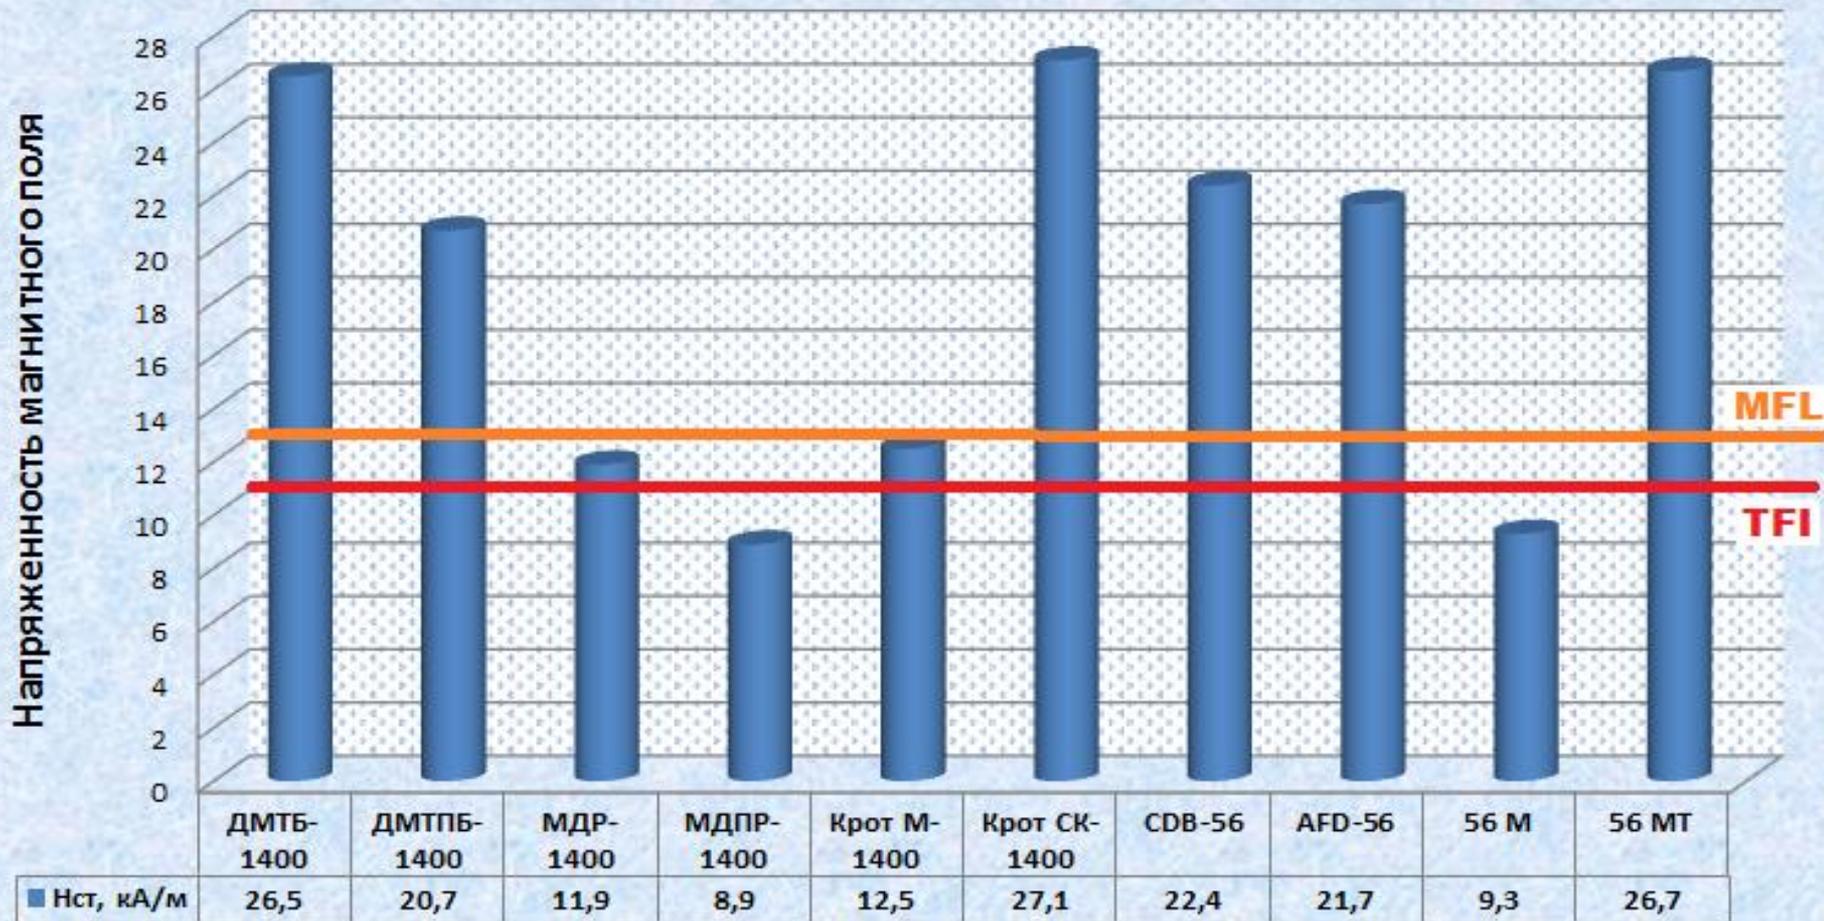
2. Влияние мощности магнитной системы на выявление дефектов. Результаты измерения статических значений напряженности магнитных полей ВИП в ходе испытаний 2014 г.

Нст, кА/м

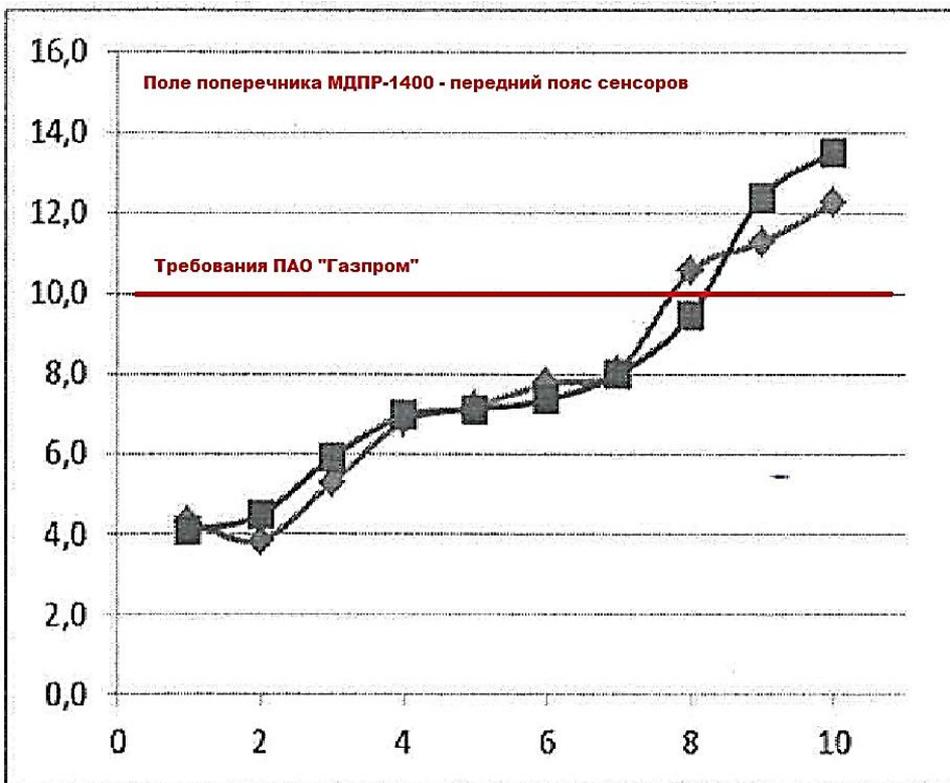
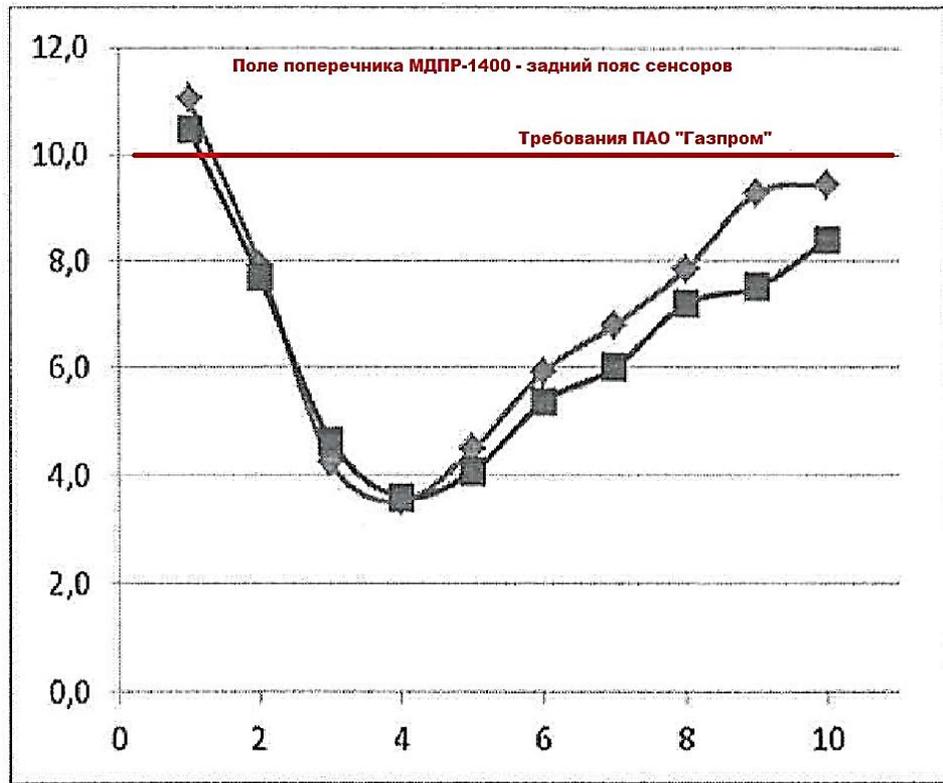
3. Влияние равномерности магнитного поля, создаваемого магнитной системой на выявление дефектов. Анализ равномерности поля TFI. АО «Оргэнергогаз» 2017 г.

3. Влияние мощности и равномерности магнитного поля, создаваемого магнитной системой на выявление дефектов. Основные выводы.

- Снижение уровня чувствительности и как следствие параметров обнаружения трещиноподобных дефектов

- Снижение параметров идентификации.

- Падение точности определения размеров. Основная тенденция – перебраковка неглубоких дефектов и недобраковка глубоких.

- Выявление ложных аномалий, связанных со структурной анизотропией магнитных свойств – перебраковка.

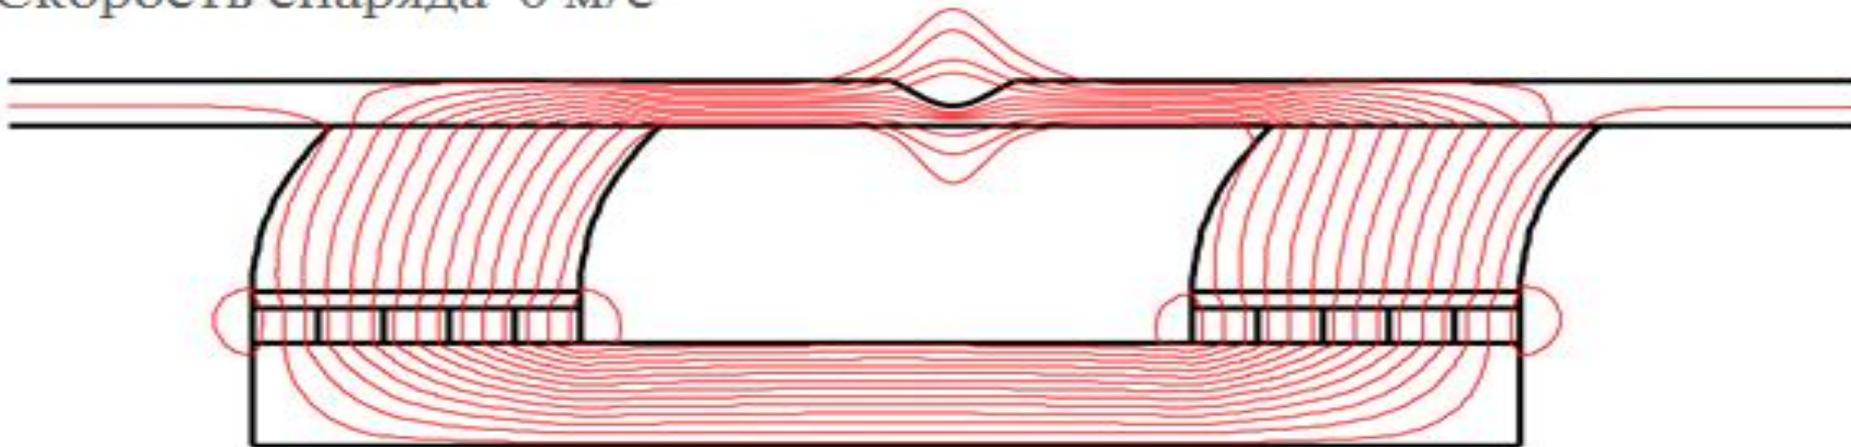
Скорость снаряда 0 м/с

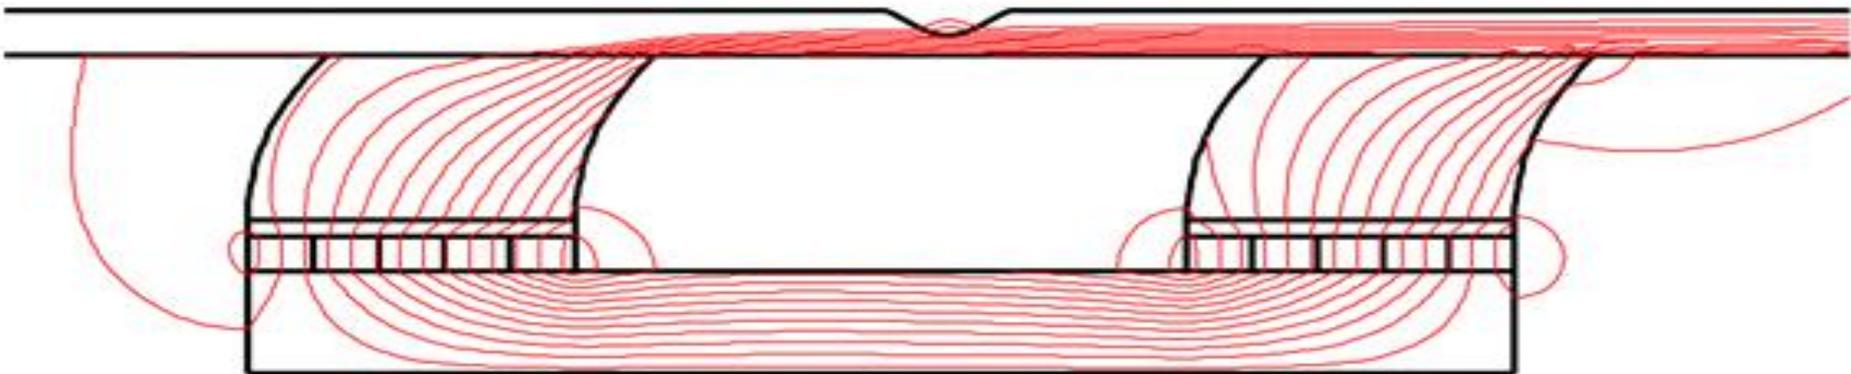
Скорость снаряда 4 м/с

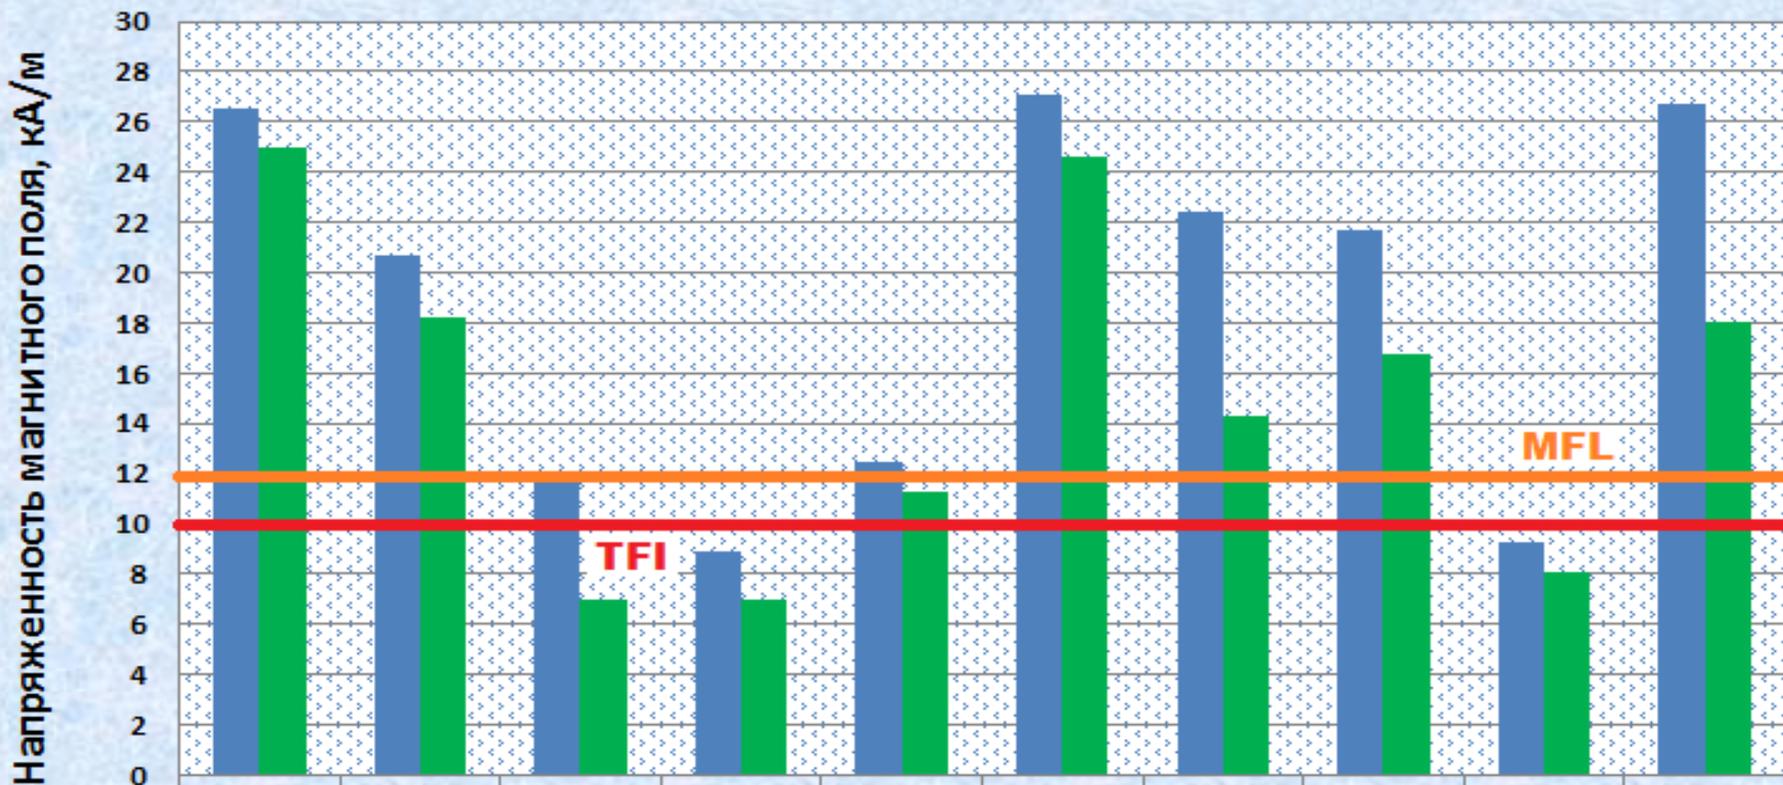
4. Влияние скорости движения ВИП на выявление дефектов. Сравнительный анализ результатов измерений полей в статике и динамике. Испытания 2014 г.

Нст (Ндин), кА/м

■ Нст, кА/м	26,5	20,7	11,9	8,9	12,5	27,1	22,4	21,7	9,3	26,7
■ Ндин, кА/м	25	18,23	7	7	11,3	24,6	14,33	16,8	8,12	18

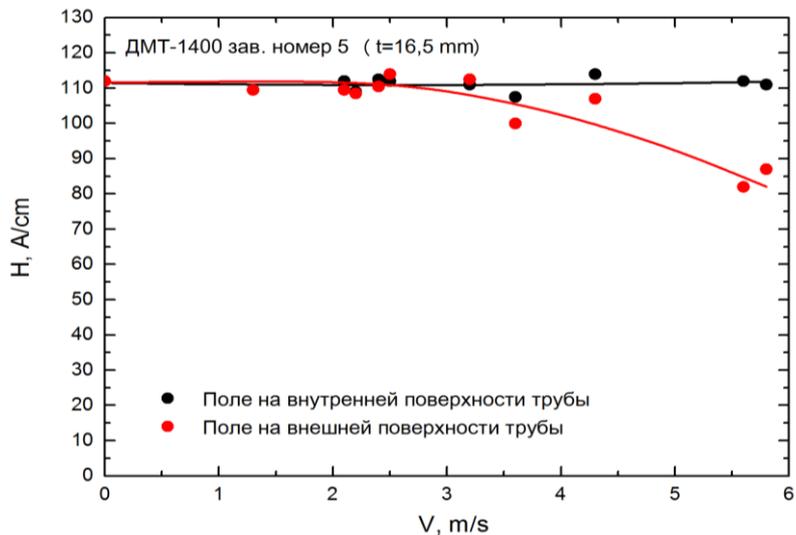
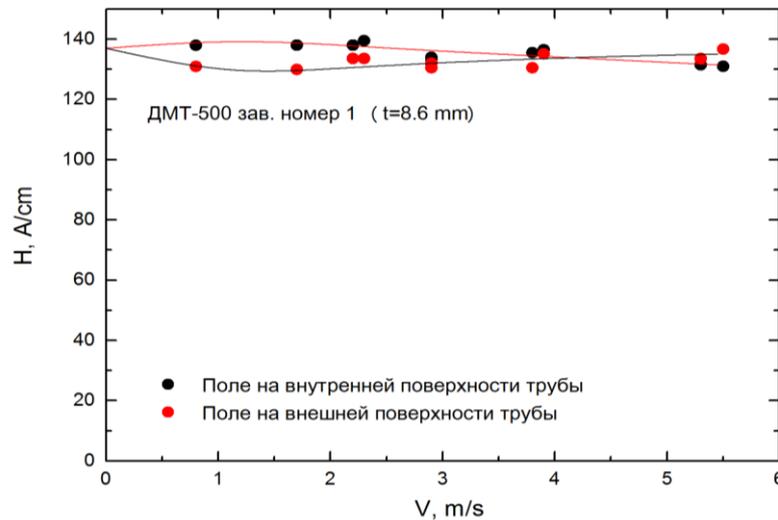
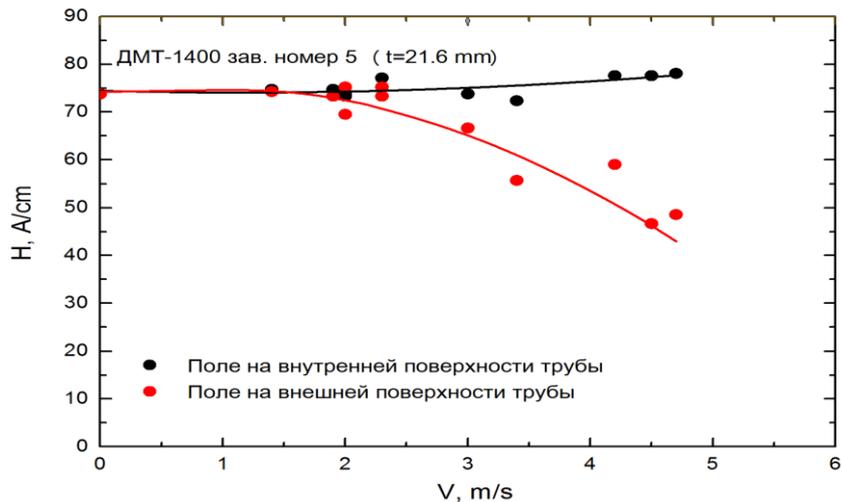
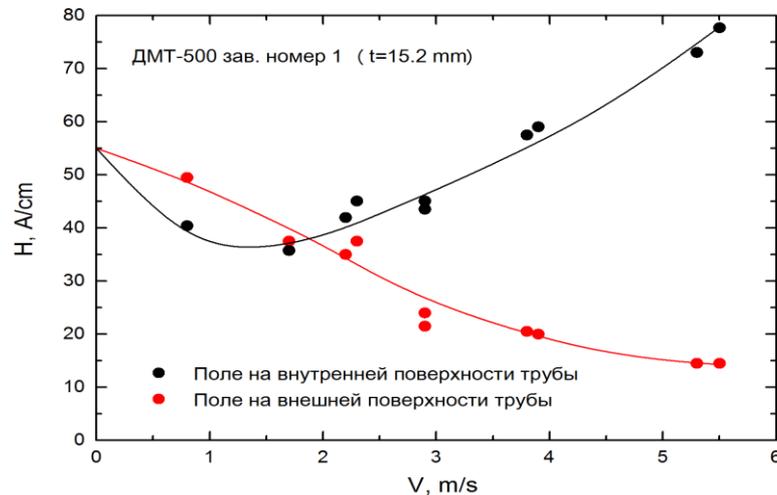
4. Влияние скорости движения ВИП на выявление дефектов. Влияние толщины стенки на распределение магнитных полей в зависимости от скорости.

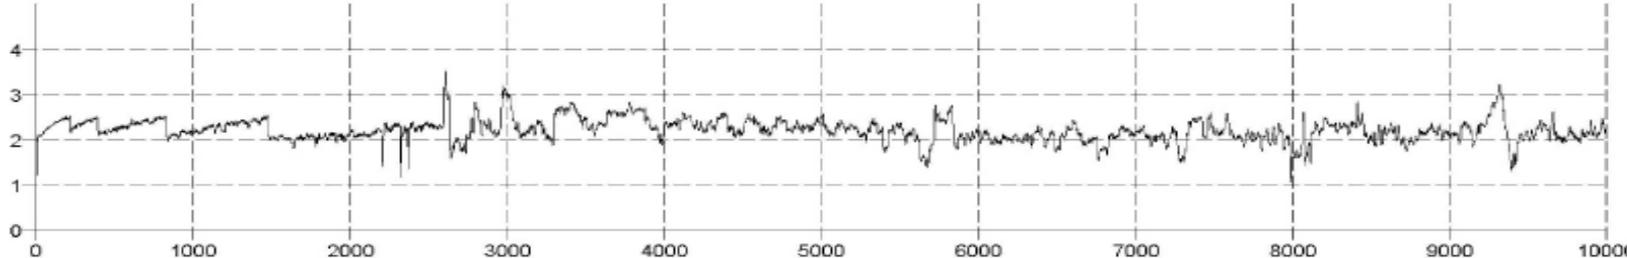
4. Влияние скорости движения ВИП на выявление дефектов. Анализ скоростей внутритрубных дефектоскопов по результатам испытаний 2014 г.

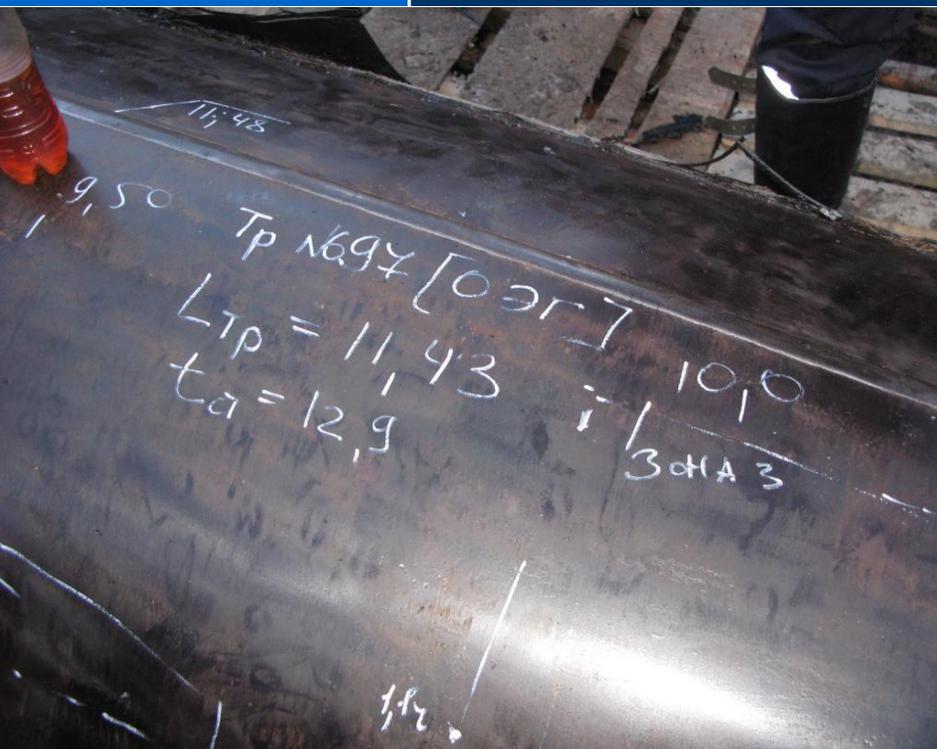
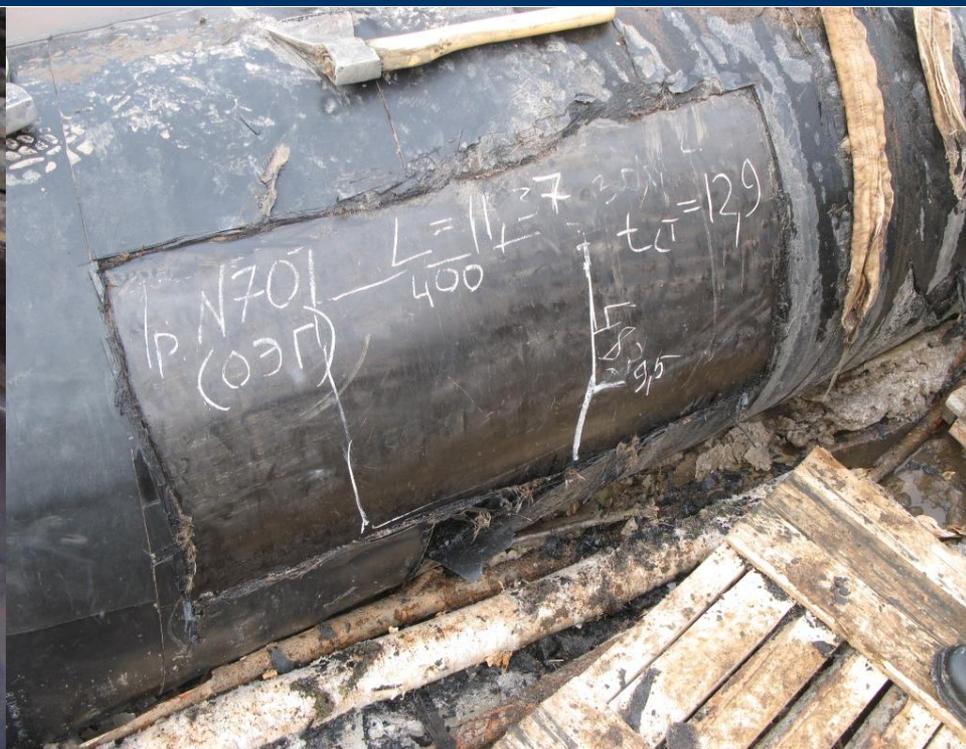
По результатам внутритрубной инспекции на трубах 697 и 701 обследовано 7 зон с наличием заводских дефектов (расслоений с выходом на внутреннюю поверхность). При наружном обследовании дефектов не обнаружено.

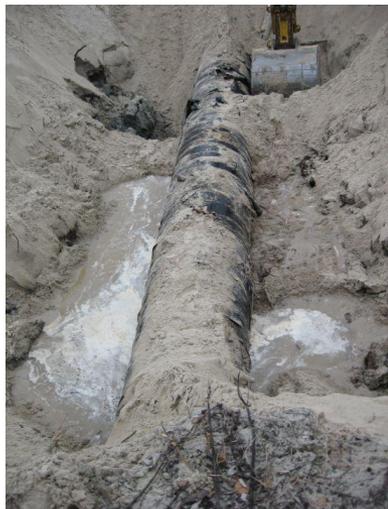
Шурфовки ЛЧ МГ «Уренгой-Челябинск»

Труба 1292 эквивалент «потери металла» по ВТД, не подтвержден

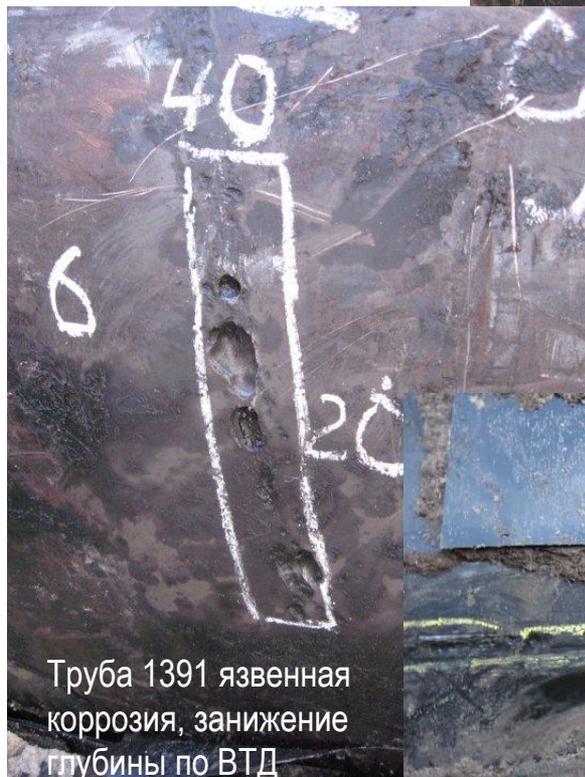
Труба 1391 язвенная коррозия, занижение глубины по ВТД

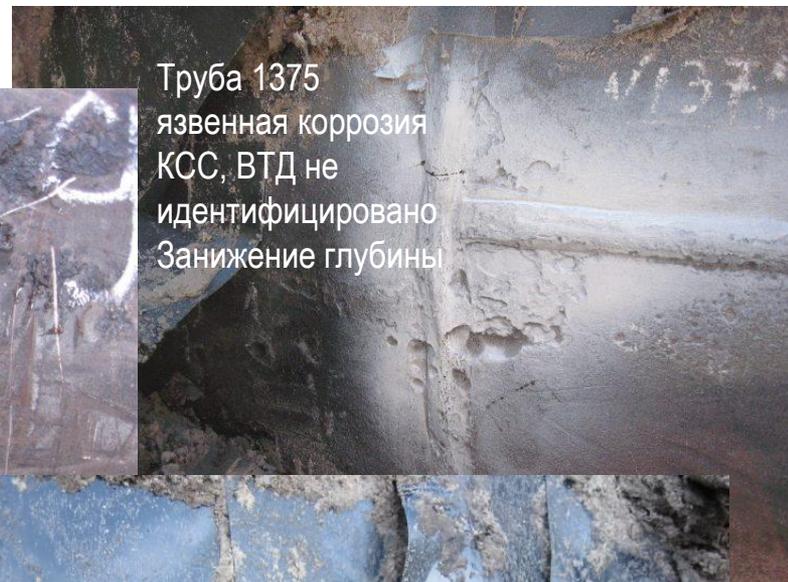
Труба 1375 язвенная коррозия КСС, ВТД не идентифицировано Занижение глубины

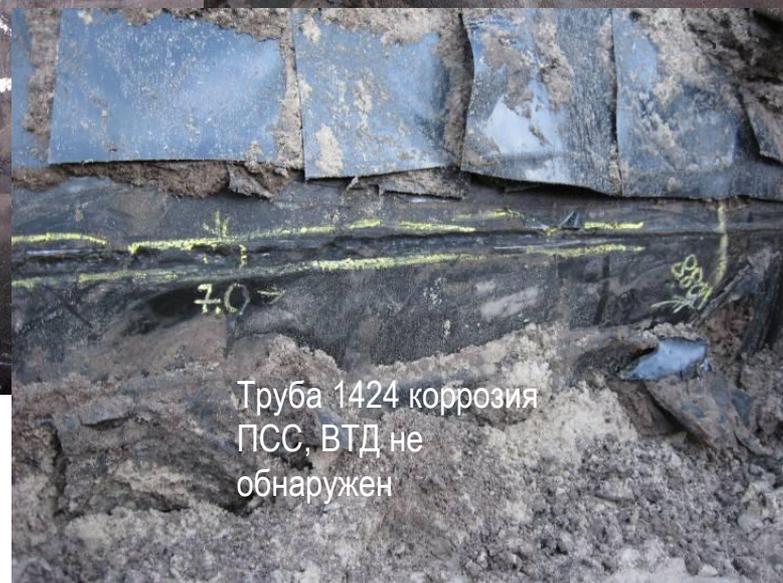
Труба 1424 коррозия ПСС, ВТД не обнаружен
