ИССЛЕДОВАНИЯ ДЕФЕКТОВ КРН ПОДЗЕМНЫХ ГАЗОПРОВОДОВ ООО «ГАЗПРОМ ТРАНСГАЗ САМАРА» НА УЧАСТКАХ, ВЫПОЛНЕННЫХ ИЗ ТРУБ ПРОИЗВОДСТВА ХАРЦЫЗСКОГО ТРУБНОГО ЗАВОДА

Афанасьев Алексей Викторович
ООО «Газпром трансгаз Самара»

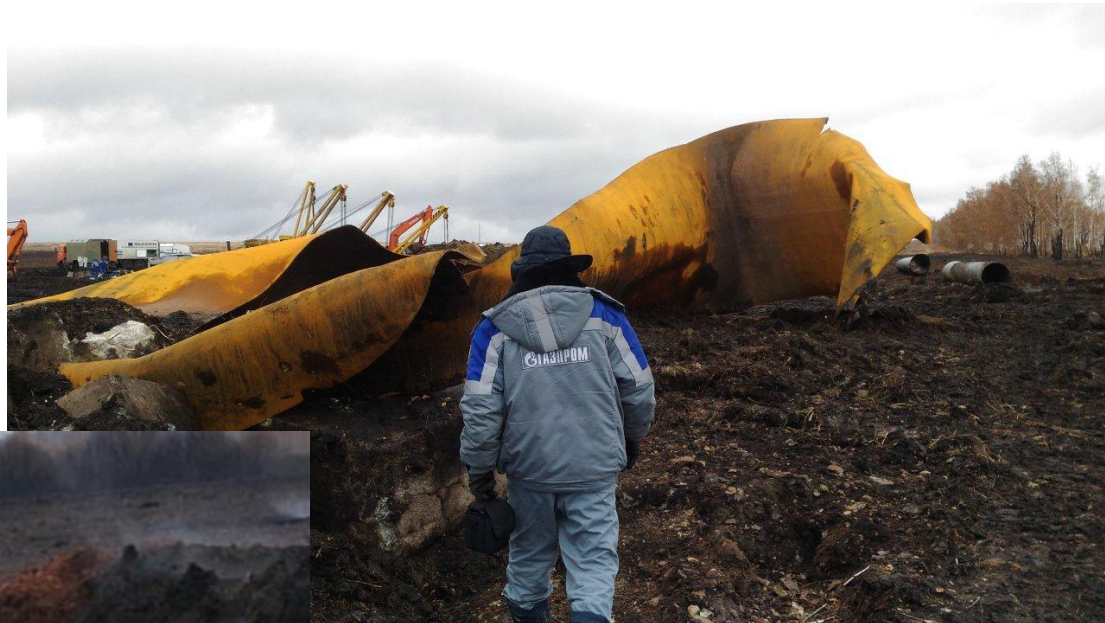
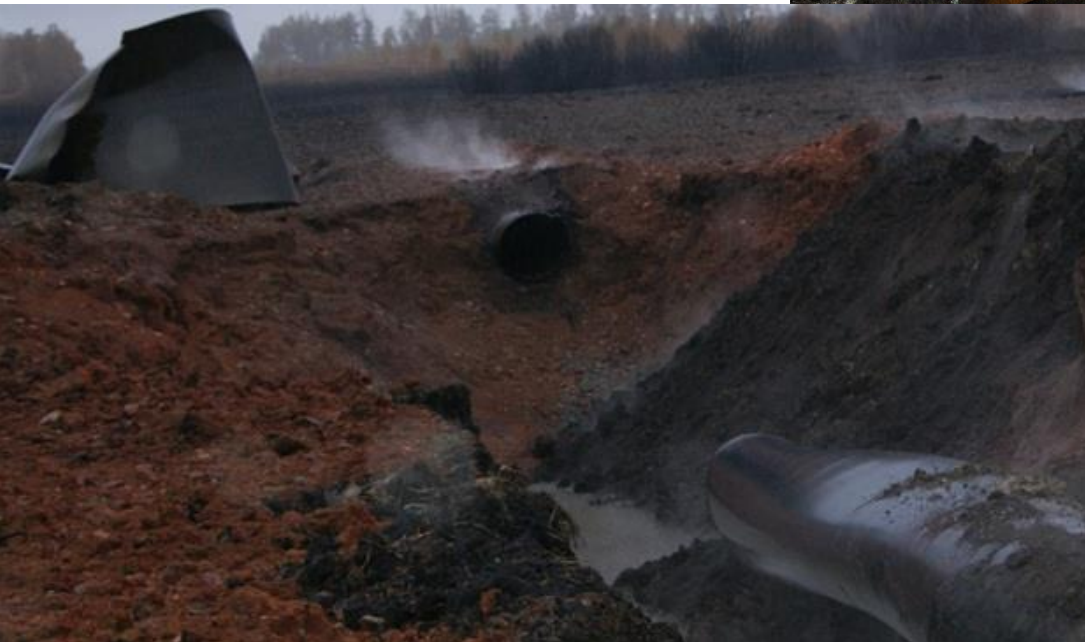
АВАРИЯ НА МГ

На месте аварии образовался котлован размером 35×11 м, глубиной до 4,5 м. В результате аварии разрушен участок газопровода длиной 26,5 м, с выбросом двух фрагментов двухшовных труб.

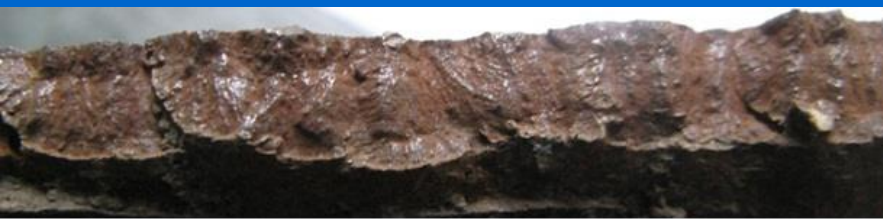
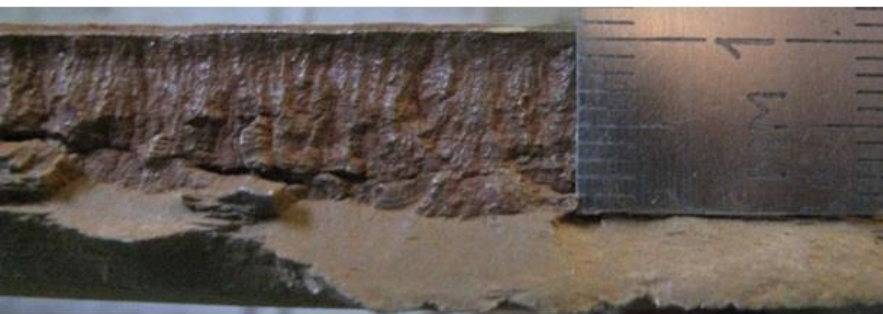
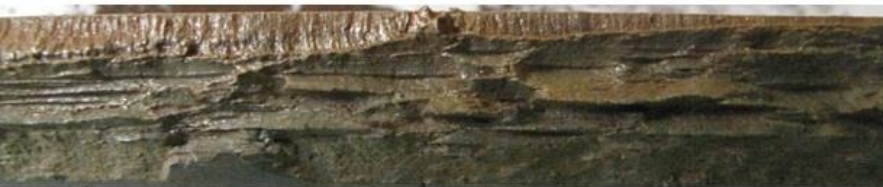
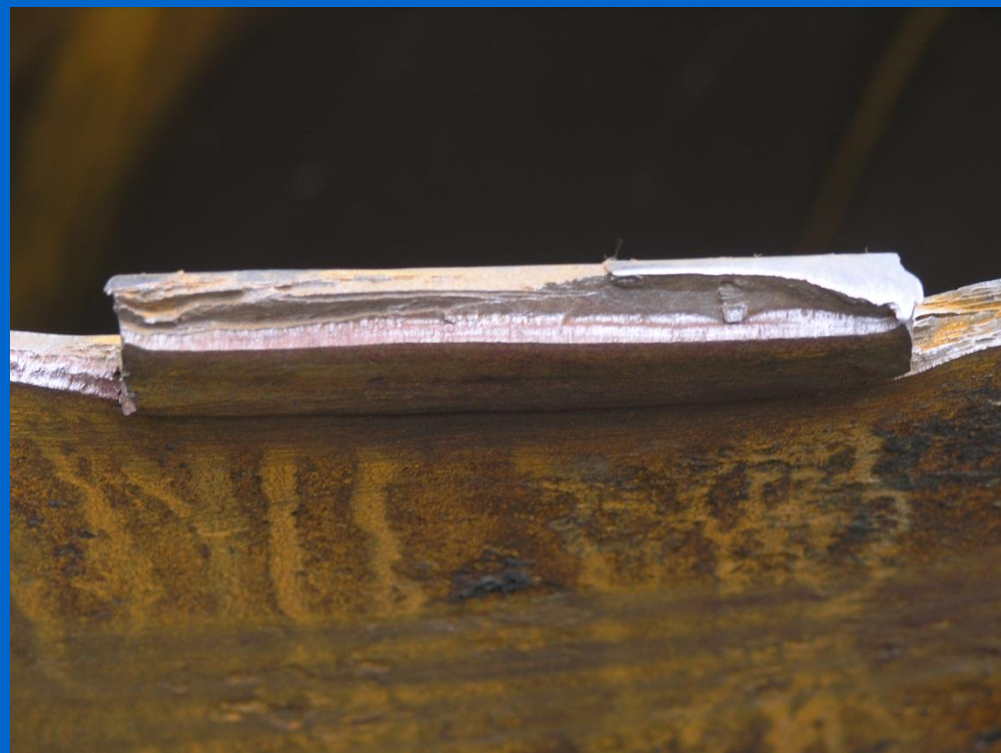
Результаты расследования

Трещиноподобные дефекты по линии сплавления продольного заводского шва с основным металлом трубы развивались под действием рабочей нагрузки и коррозионного процесса внутри полости дефекта. Причиной разрушения МГ является дефект образовавшийся по механизму коррозионного растрескивания под напряжением (КРН)

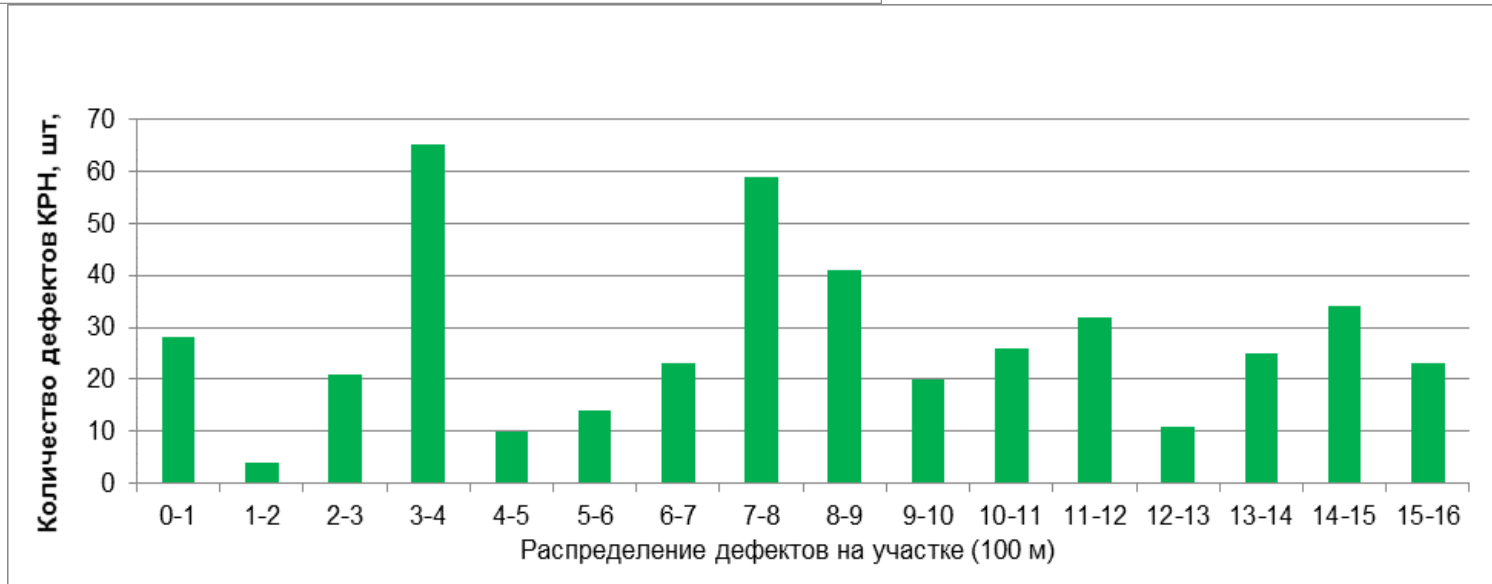
РЕЗУЛЬТАТЫ БРАКОВКИ ПРИ КР

Отбраковано КРН			
	метров	труб	труб	метров
Количество обследованных труб, м/шт.	19635,63	1764		
Количество отбракованных труб, м/шт.	13549,99	1206	1028	11636,05
Количество отбракованных катушек, м/шт.	9,56	5		
Итого под под вырезку, м	11755,18			
Отбраковка обследованных труб по всем дефектам, %	59,87	68,37		
Кол-во труб с выявленным КРН в общей массе, %			58,28	59,26
Кол-во труб с выявленным КРН в бракованных трубах, %			85,24	85,87

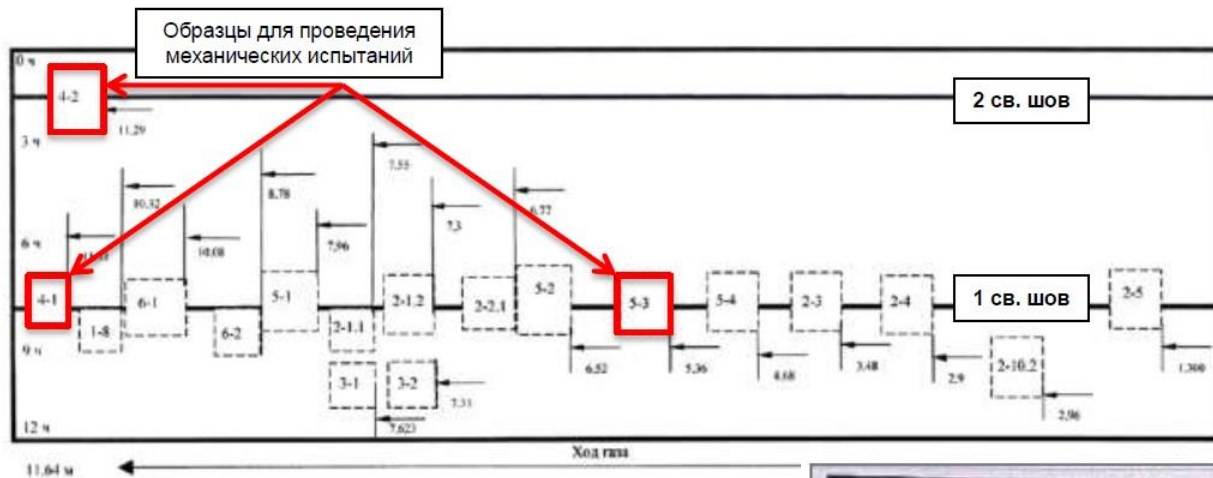
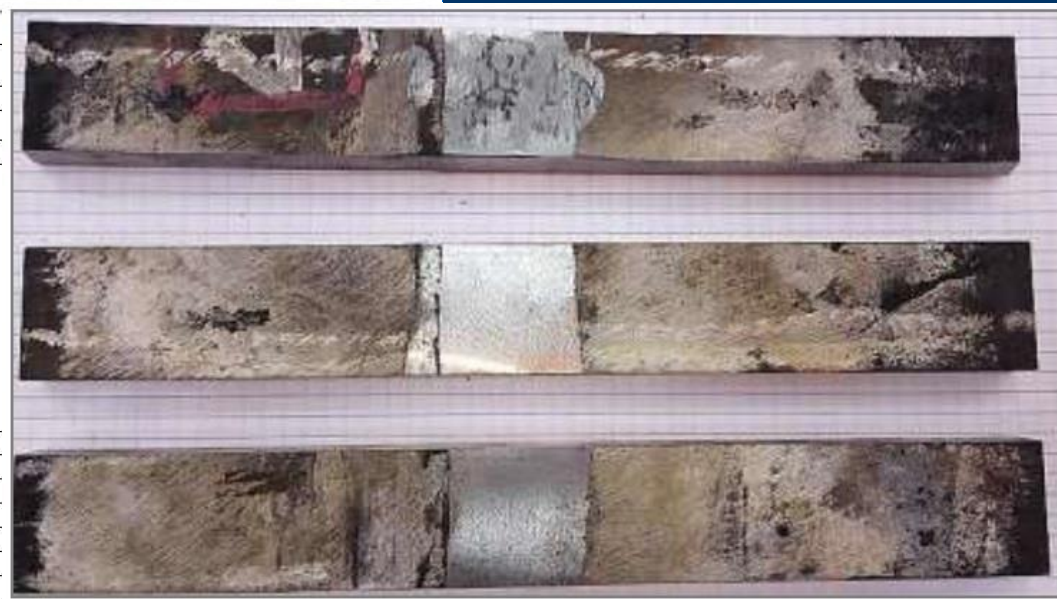
ОТБОР ОБРАЗЦОВ ДЛЯ ПРОВЕДЕНИЯ ИССЛЕДОВАНИЙ И ИСПЫТАНИЙ

Производился отбор для комплекса лабораторных исследований стали на соответствие ТУ 14-3-741-78

Указанные испытания включали стандартные механических испытания и исследования химического состава стали

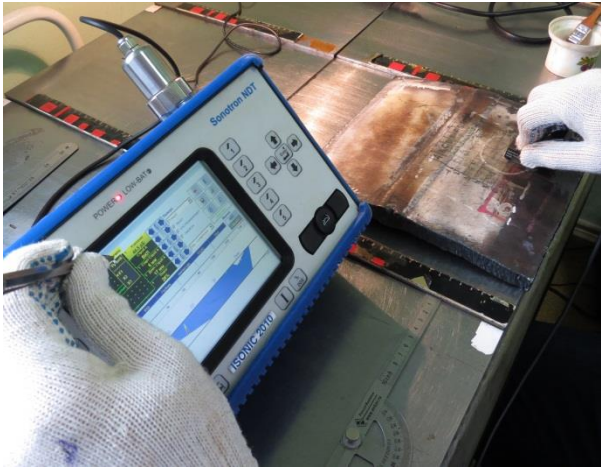
СРАВНЕНИЕ МЕТОДОВ НК ПРИ ОЦЕНКЕ ТРЕЩИН

Проблема адекватности оценки глубины трещины малого раскрытия различными методами НК, является одной из наиболее актуальных при диагностике трубопроводов.

Было решено выбрать контрольный образец с колониями КРН, вырезанный из труб, отбракованных при капитальном ремонте и провести сравнение результатов НК.

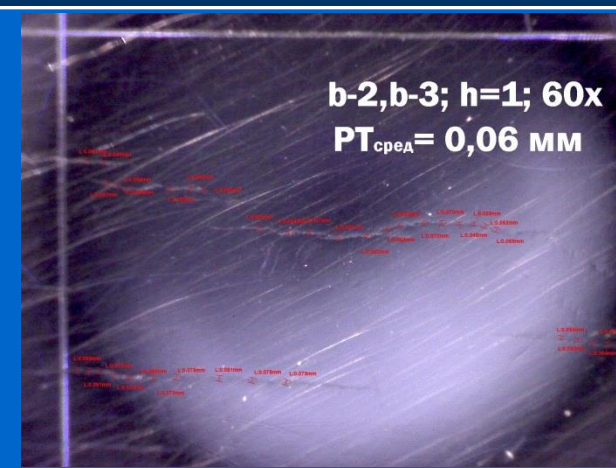
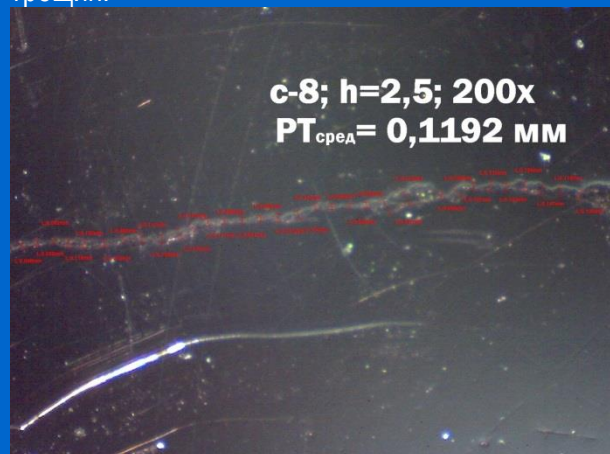
ВНЕШНИЕ ПАРАМЕТРЫ ТРЕЩИН КАК ДАННЫЕ ДЛЯ ОЦЕНКИ ГЛУБИНЫ

Исследуемый участок был зачищен до зеркального блеска, была восстановлена координатная сетка, выполнен микроскопический анализ ширины раскрытия трещин.

При глубине 1 – 1,5 мм (по данным НК), ширина раскрытия 0,06 мм;
При глубине 2 – 2,5 мм (по данным НК), ширина раскрытия 0,12 мм.

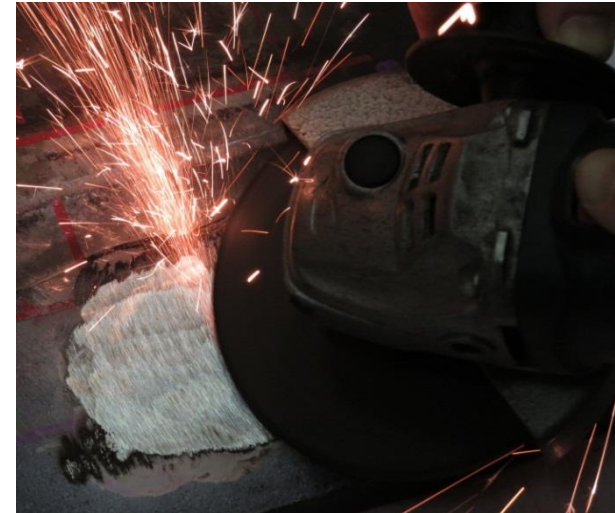
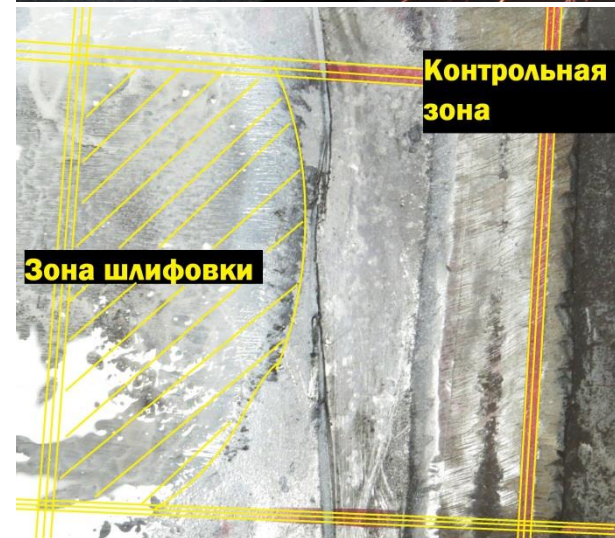
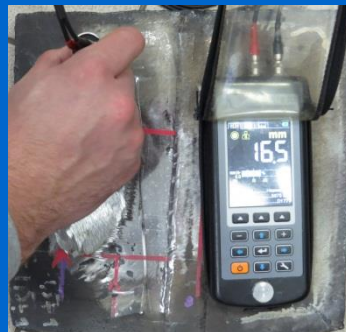
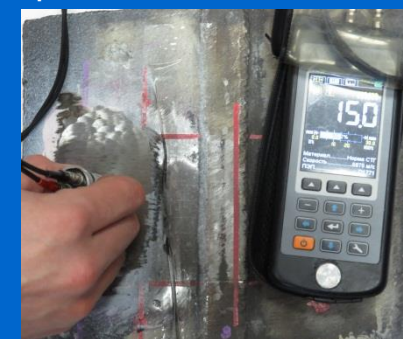
РЕМОНТ ТРЕЩИН КОНТРОЛИРУЕМОЙ ШЛИФОВКОЙ

Была проведена шлифовка трещин КРН на выявленную глубину. При этом проводился неразрушающий контроль дефектов, до полного исчезновения индикаторных следов дефекта.

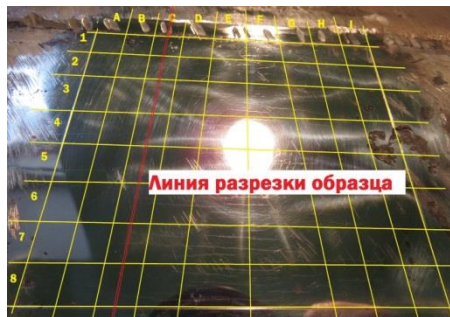
Линия разрезки образца

Были определены истинные параметры трещин КРН. Истинная глубина дефектов, измеренных средствами НК в 1,5 мм составила 2 мм.; Тех, что оценивались в 2,5 мм составила 3,2 мм. Образец был разрезан по середине сектора С, поперек трещин. Торцы были подготовлены для металлографического и фрактографического

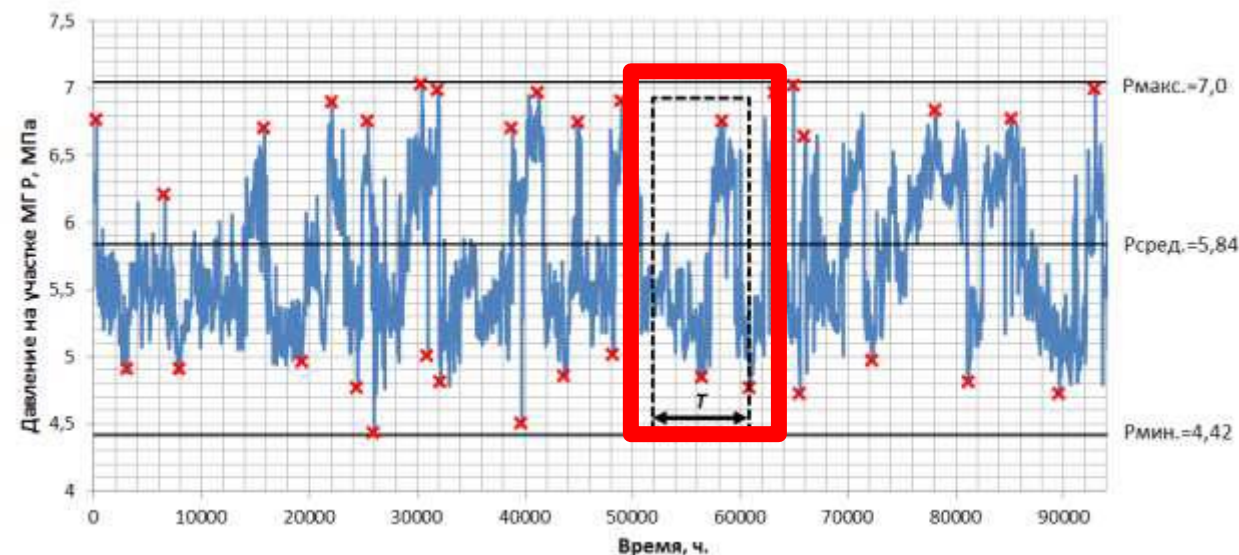
Анализ выделенных циклов показал, что за рассматриваемый период эксплуатации участок 18 раз испытал нагрузку и разгрузку с максимальным отклонением амплитуды колебаний от среднего значения давления $P_{\text{сред}}$. В диапазоне 17-35%.

Полный спектр колебаний давления на рассматриваемом участке МГ за период равный 11 годам эксплуатации.

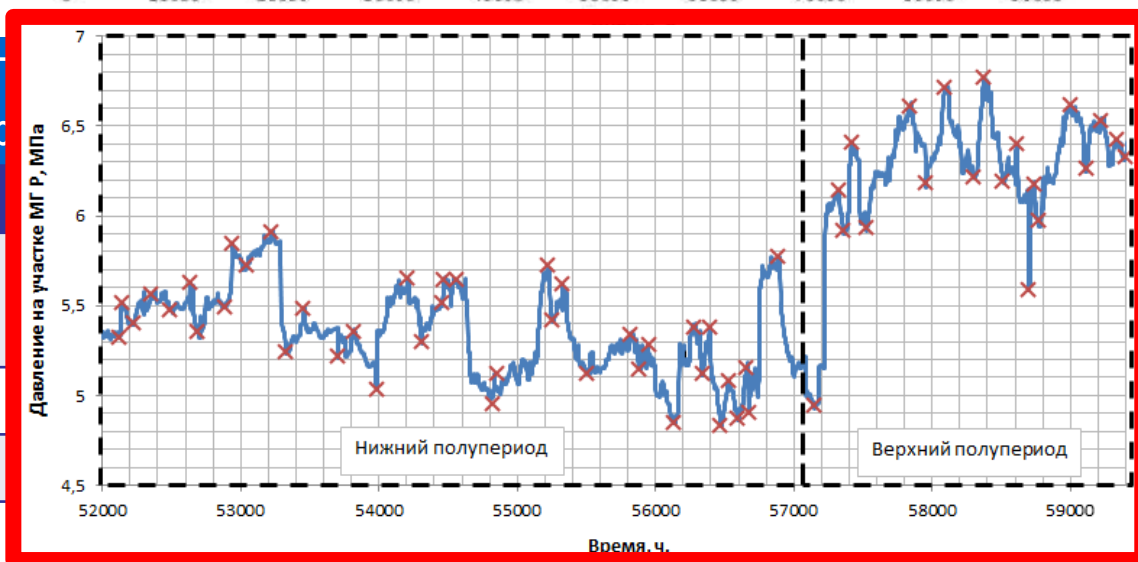
Для исследования характера колебаний давления внутри циклов с наибольшим периодом колебания в полном спектре колебаний давления на участке МГ был выделен интервал протяжённостью T , внутри которого анализировались верхний и нижний полупериоды

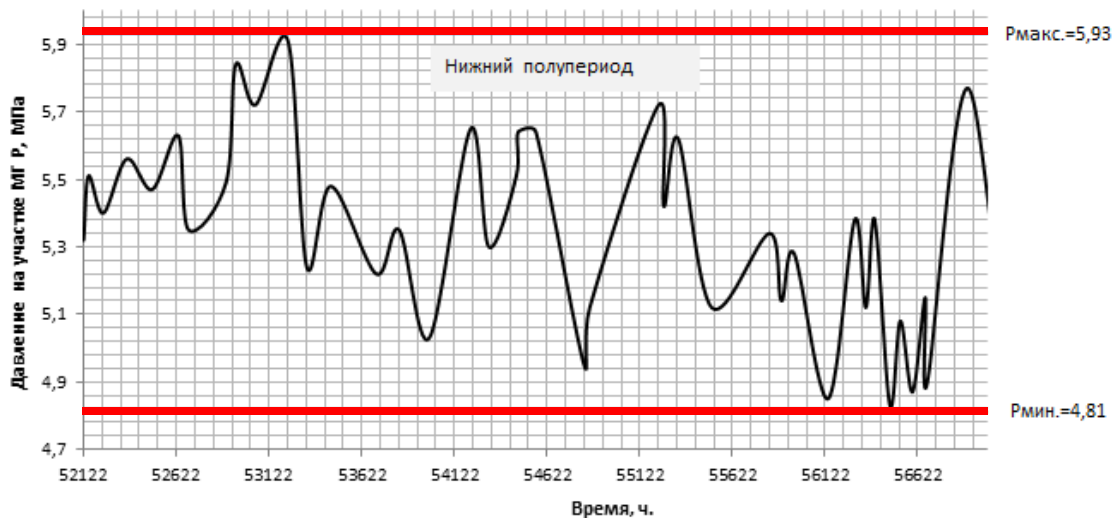
АНАЛИЗ ЦИКЛИЧНОСТИ РАБОТЫ ИССЛЕДУЕМОГО УЧАСТКА

В верхнем и нижнем полупериоде колебания выделены циклы с наибольшими отклонениями амплитуды от среднеарифметического значения $P_{\text{сред.}}$ равными 2-11% от рабочего давления.

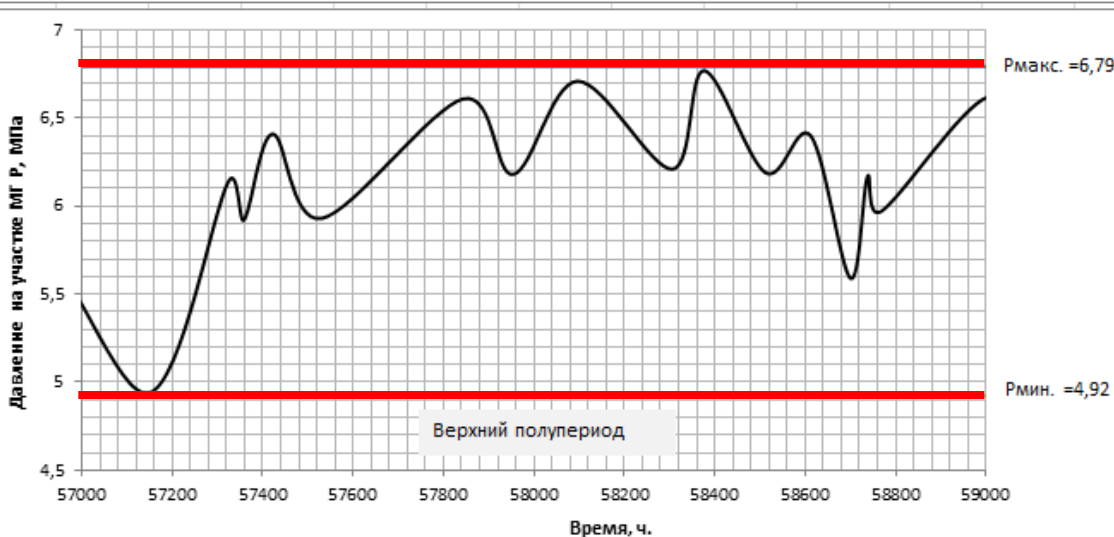
В течение 1 года участок испытывает относительно среднеарифметического значения давления $P_{\text{сред.}} = 5,84$ следующее количество циклов перепада давления:

- 30 пульсационных с амплитудой в диапазоне 2-1% от $P_{\text{раб.}}$;
- 2 значительных цикла с амплитудой в диапазоне 17-35% от $P_{\text{раб}}$

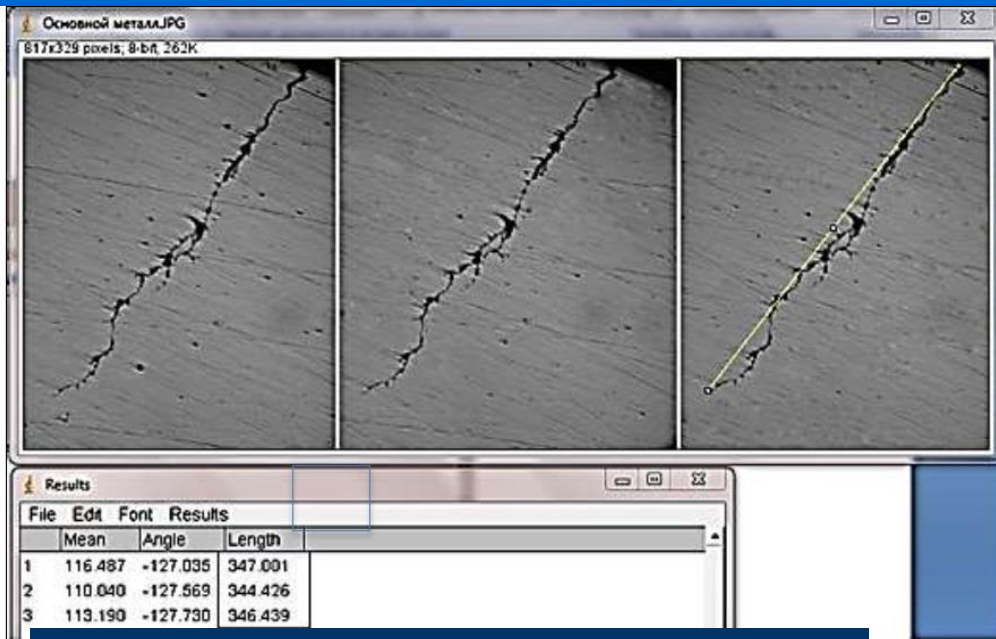
Основной металл, содержащий дефекты КРН

После начального нагружения образца изменений перемещения захватов испытательной машины с увеличением количества циклов испытаний не наблюдается, что показывает отсутствие прироста трещины. Также отсутствие прироста трещины подтверждается пошаговым измерением глубины трещины по металлографическим снимкам.
