ПОВЫШЕНИЕ НАДЕЖНОСТИ МАГИСТРАЛЬНЫХ ГАЗОПРОВОДОВ,
ПОДВЕРЖЕННЫХ КОРРОЗИОННОМУ РАСТРЕСКИВАНИЮ ПОД НАПРЯЖЕНИЕМ

№ 3 (27) / 2016

**Повышение надежности магистральных газопроводов,
подверженных коррозионному растрескиванию под напряжением**

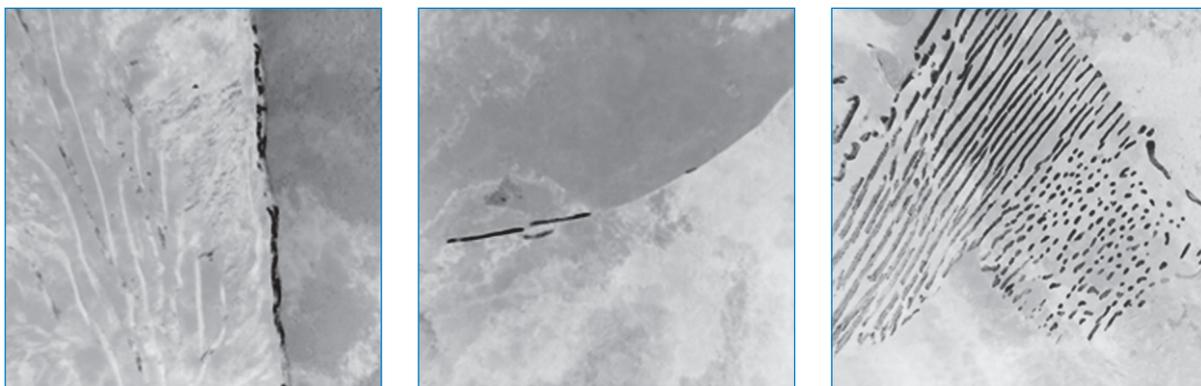
Рис. 6. Электронно-микроскопические изображения выделений цементита в образце 2

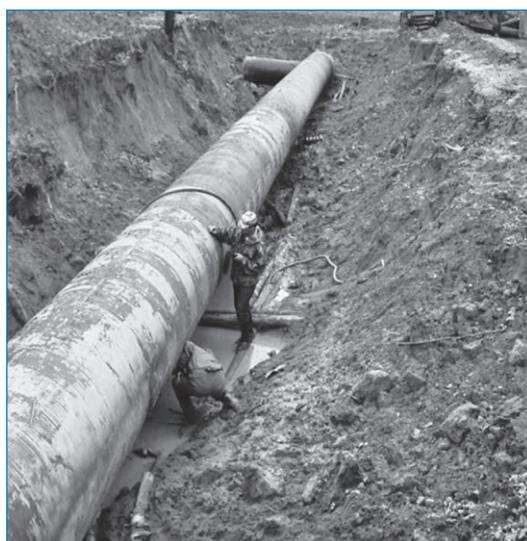
Рис. 2. Обследования протяженных участков МГ в шурфах с помощью портативных вихретоковых дефектоскопов

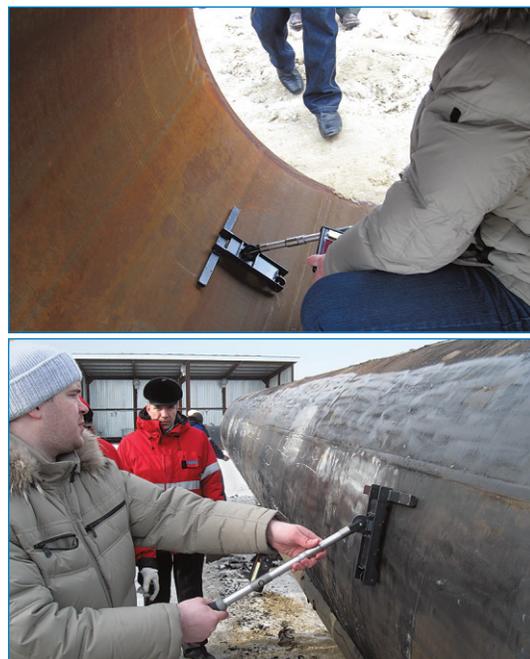
Рис. 4. Опытно-промышленные испытания ДНШ-24 в ООО «Газпром трансгаз Югорск»

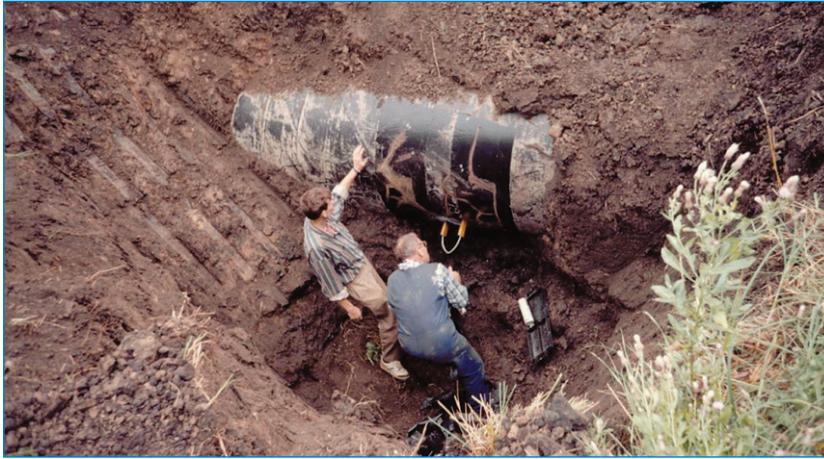
Рис. 6. Обследование в шурфе с помощью прибора УН-5

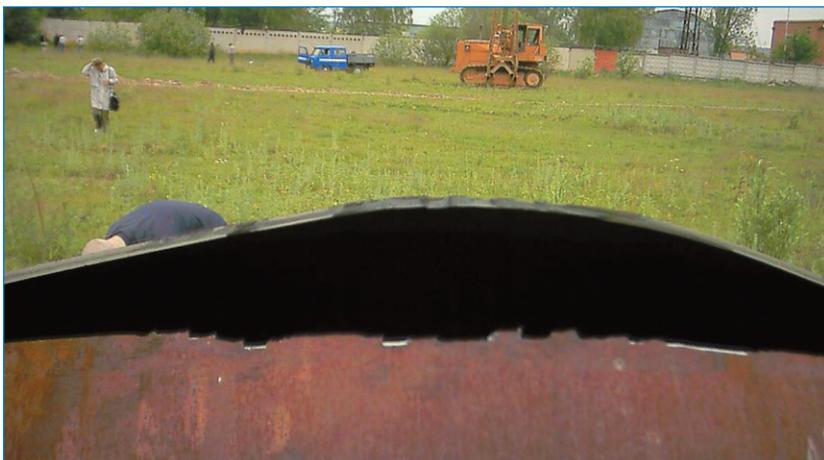
Рис. 8. Разрыв трубы по стресс-коррозионному повреждению при испытаниях на трубопроводном стенде в Серпуховском УМГ ООО «Мострансгаз»: видна рваная линия разрыва трубы, характерная для стресс-коррозионных повреждений
