ПОВЫШЕНИЕ НАДЕЖНОСТИ МАГИСТРАЛЬНЫХ ГАЗОПРОВОДОВ,
ПОДВЕРЖЕННЫХ КОРРОЗИОННОМУ РАСТРЕСКИВАНИЮ ПОД НАПРЯЖЕНИЕМ

«Вести газовой науки»

№ 3 (40) / 2019

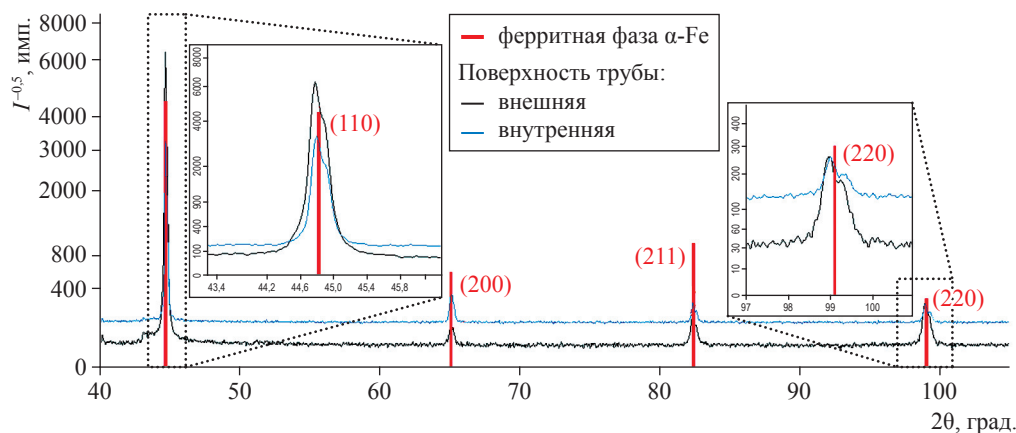
Рис. 2. Примеры дифракционных спектров исследованных образцов внешней и внутренней поверхностей трубы МГ: θ – угол дифракции; I – регистрируемая интенсивность

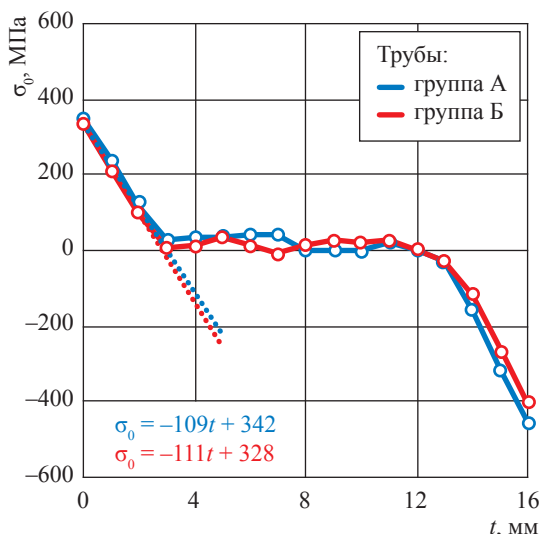
Рис. 3. Распределения остаточных технологических макронапряжений по толщине стенки трубы, усредненные для всех исследованных образцов

Полученные данные свидетельствуют, что значения σ_0 весьма велики, а по мере удаления исследуемого слоя от внешней поверхности трубы (расстояние l) они снижаются

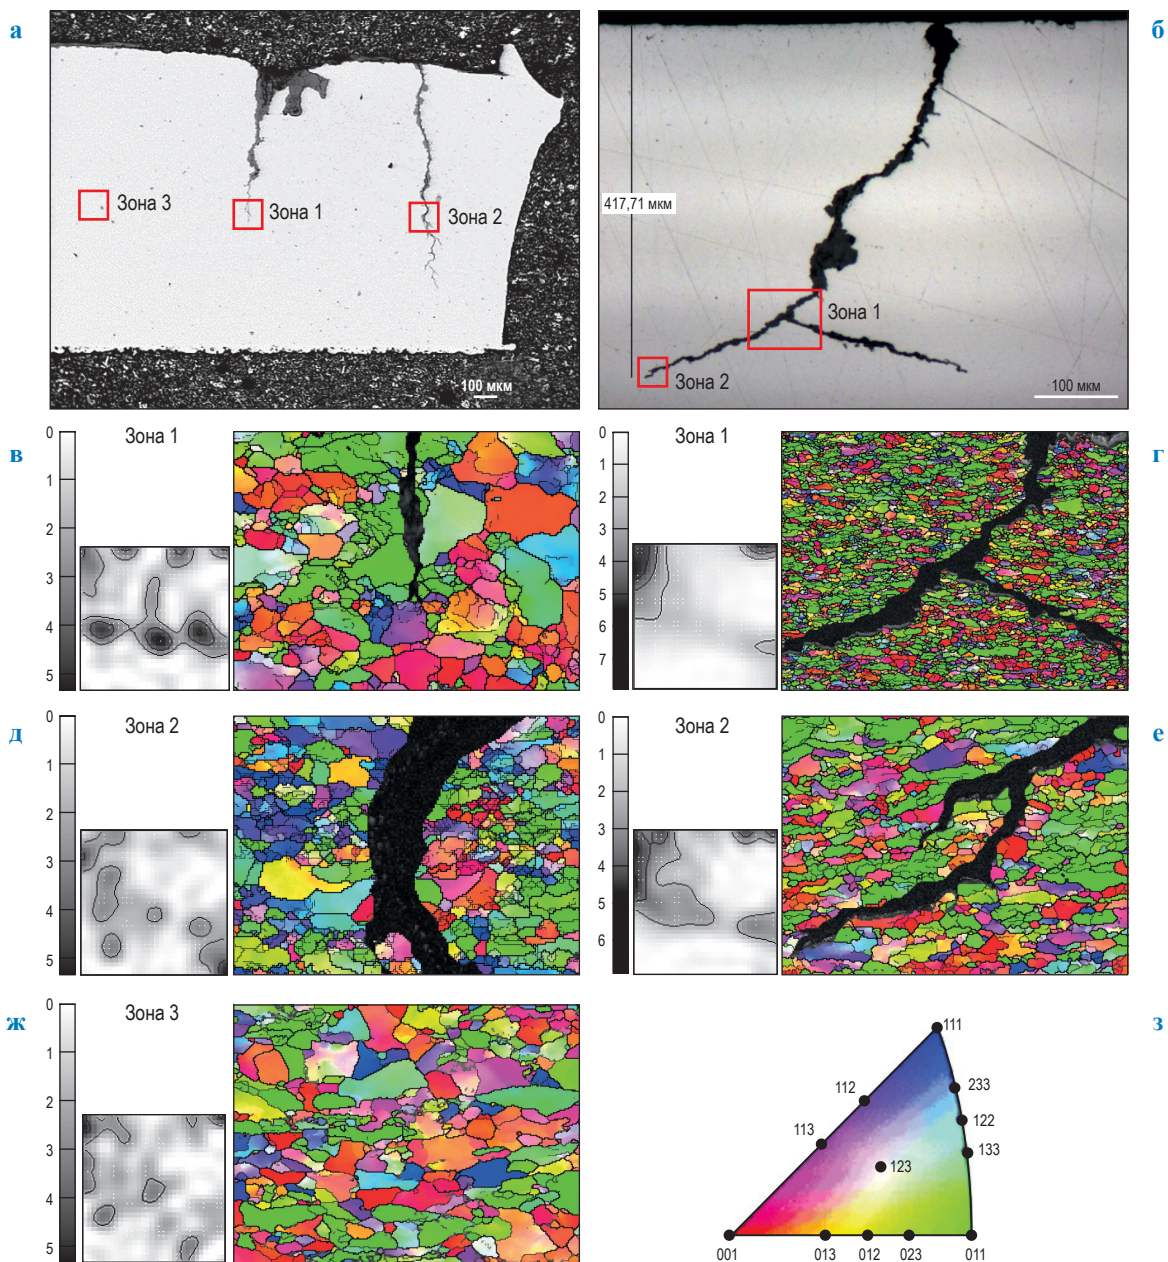
Рис. 8. Ориентация зерен в поверхностных слоях труб: а, б – оптические микрофотографии поверхностей труб с нанесенными на них квадратными зонами, для которых получены EBSD-карты; в, г, д, е, ж – EBSD-карты ориентаций зерен и соответствующие им сечения ФПО при $\varphi_2 = 45^\circ$ на врезках; з – элементарный стереографический треугольник с нанесенными нормальными кристаллографических плоскостей, по цвету участков которого можно восстановить ориентацию зерен на EBSD-картах

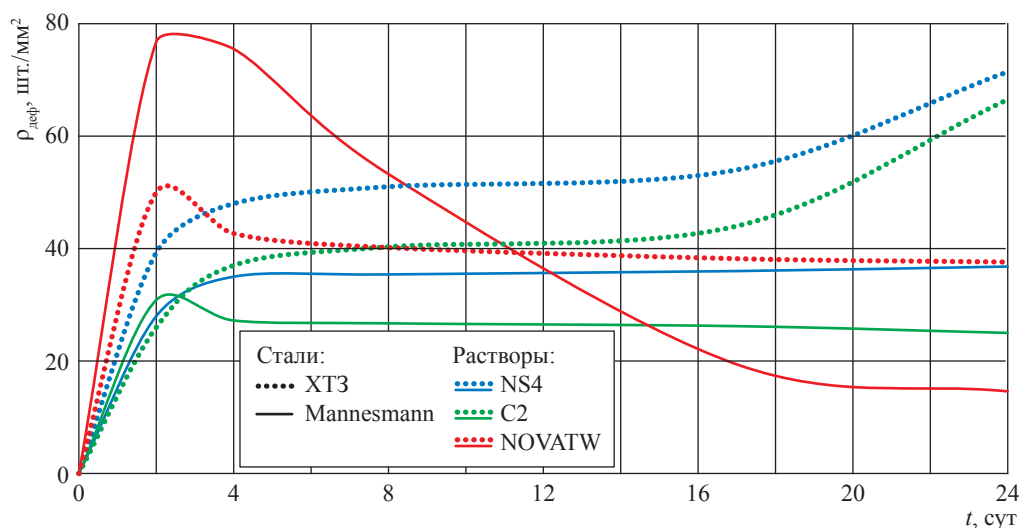
Рис. 5. Изменение плотности дефектов на сталях во времени в исследуемых растворах

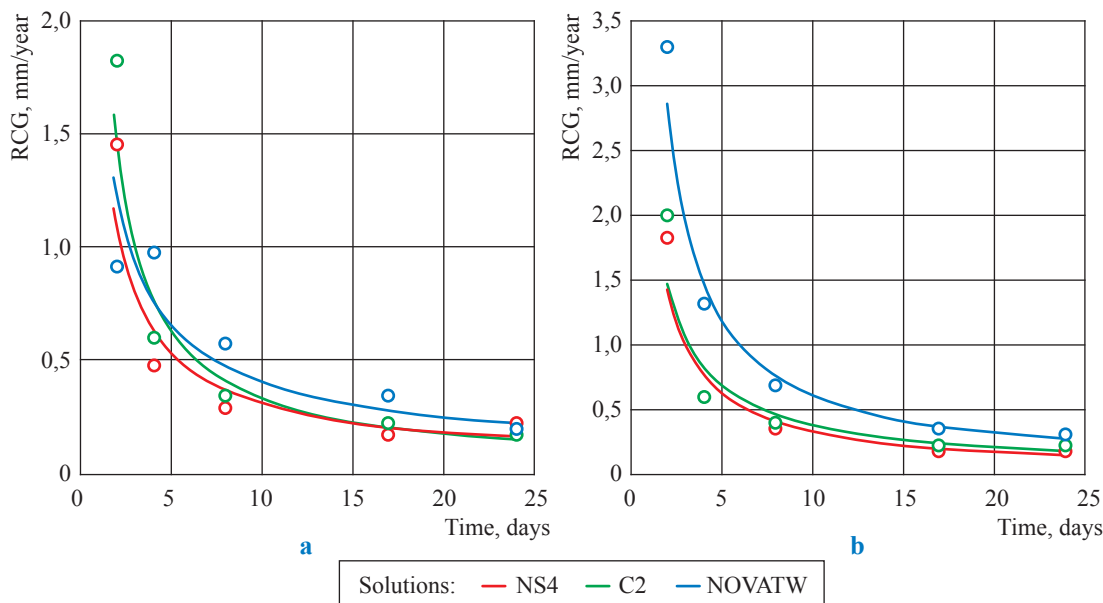
Fig. 5. The dependences of the LCD RCGs: a – 1W; b – 2W

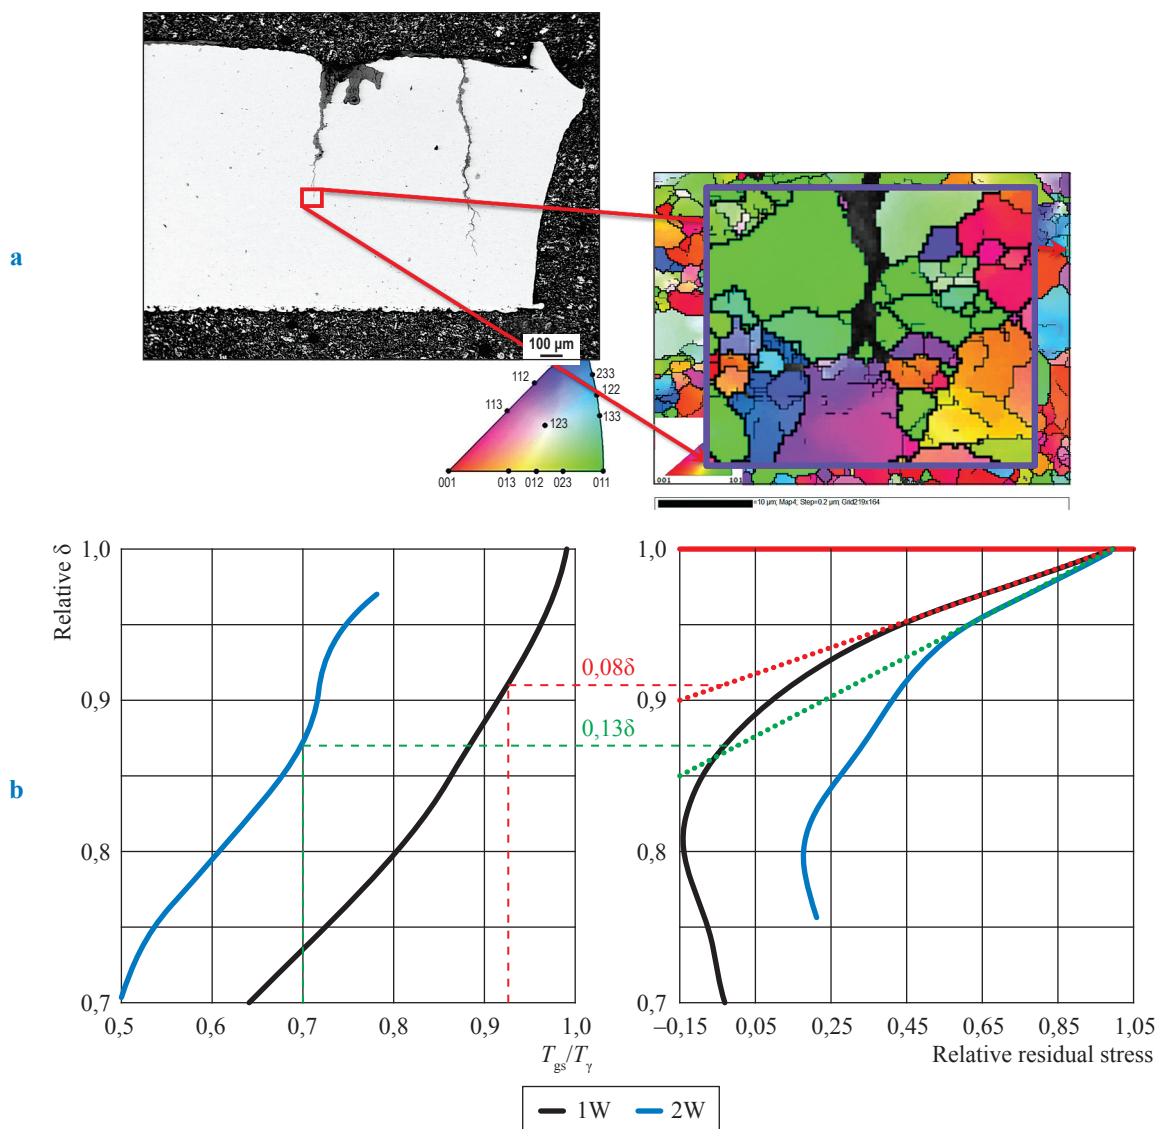
Fig. 7. EBSD maps of crystallites orientations in the pipes surface layers (a) and distributions of textural parameter and relative residual stresses over δ used for determination of the crack depth limit (b)

The data obtained by the EBSD method (fig. 7) illustrate that a transgranular crack stops when it reaches a crystallite with an orientation differ from the initial one. In the fig. 7a, the colors of the RGB palette show the crystallites with different crystallographic orientations, defined within the elementary stereographic triangle for cubic materials. Significant differences in the texture of 1W and 2W pipes expressed in different

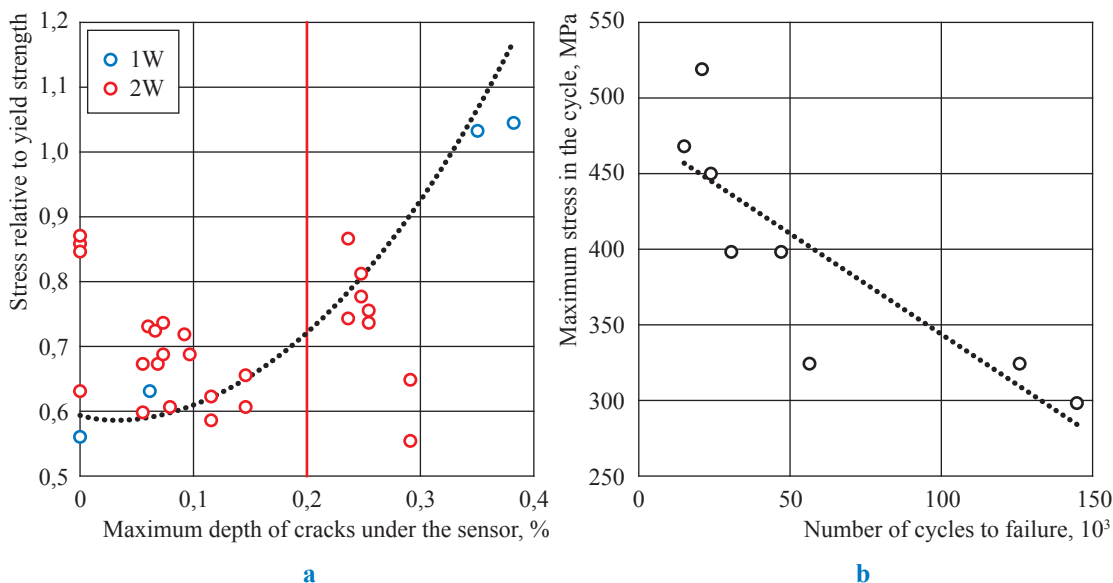
Fig. 9. Dependence of local stresses relative to the yield strength of steel on the maximum depth of SCC cracks in area of fiber optic sensor at pressure of 7,5 MPa (a) and fatigue tests of typical samples (b)

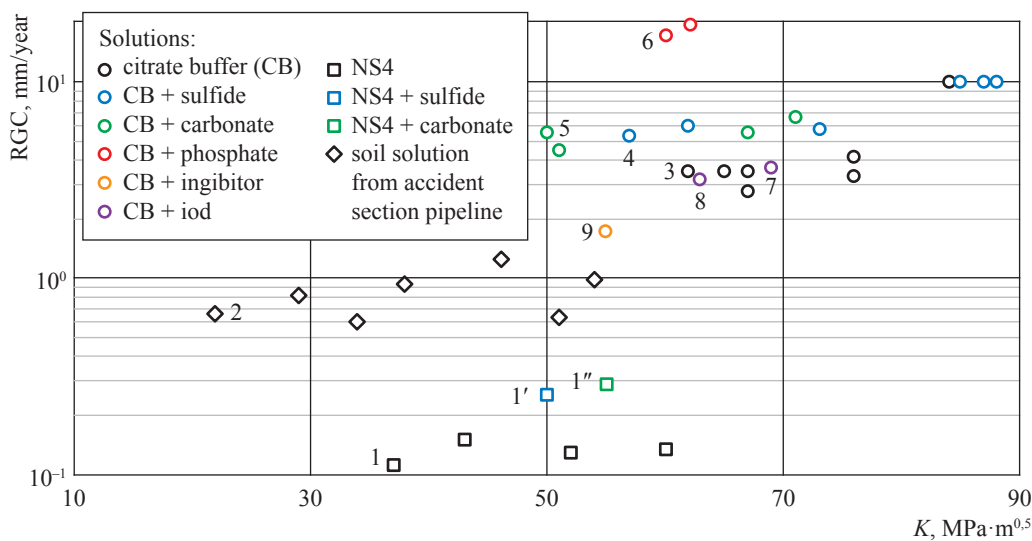
Fig. 10. The change in RGC in pipeline steel depending on stress intensity factors in various solutions

The use of an aggressive environment allowed to reduce the time of testing, as well as to determine the load threshold value $K_{IC} \approx 80$ MPa·m^{0.5}. Fig. 10 shows that injection of the AD activator,

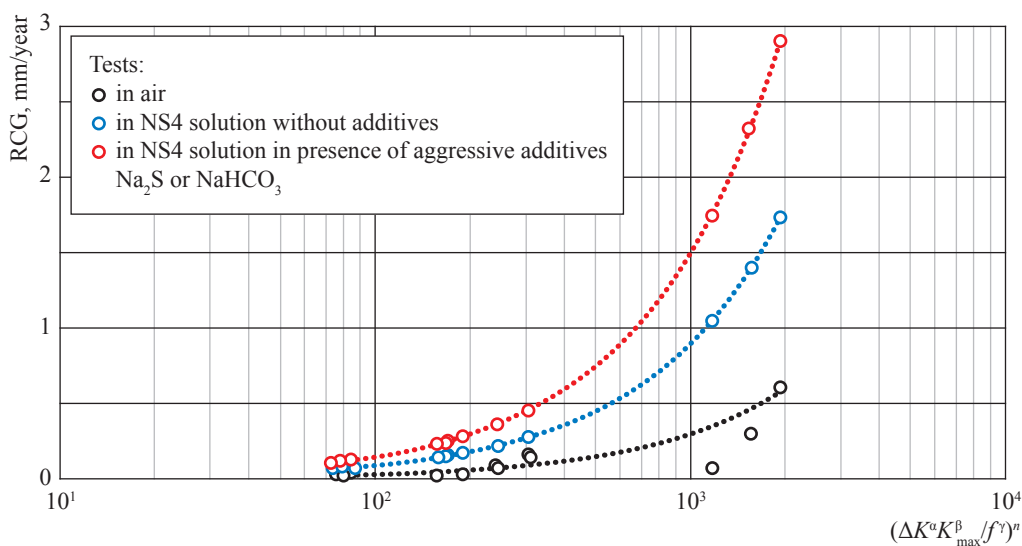
Fig. 11. The RCG dependences on $\Delta K^\alpha K_{max}^\beta / f^\gamma$

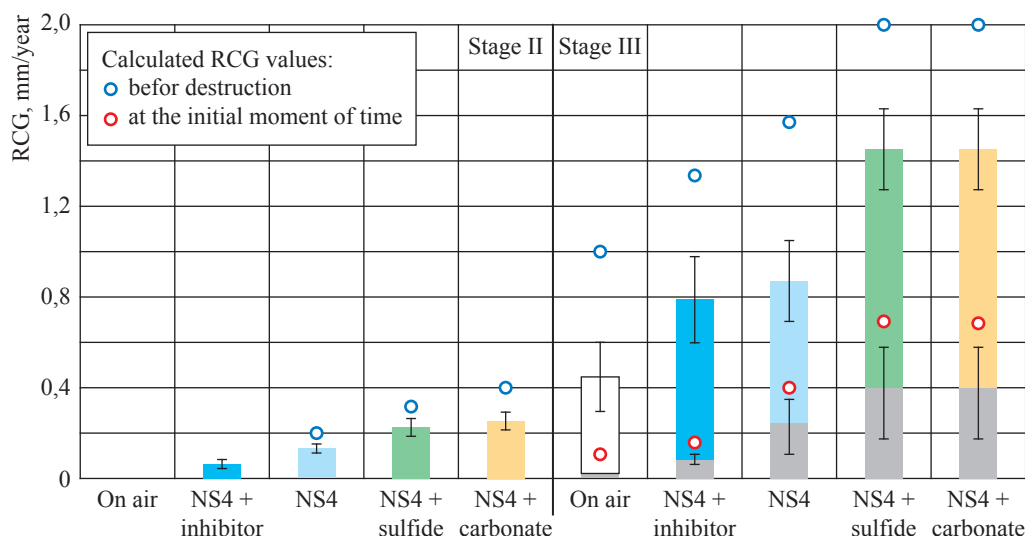
Fig. 12. RCG dependence for 1W pipe at stages II and III

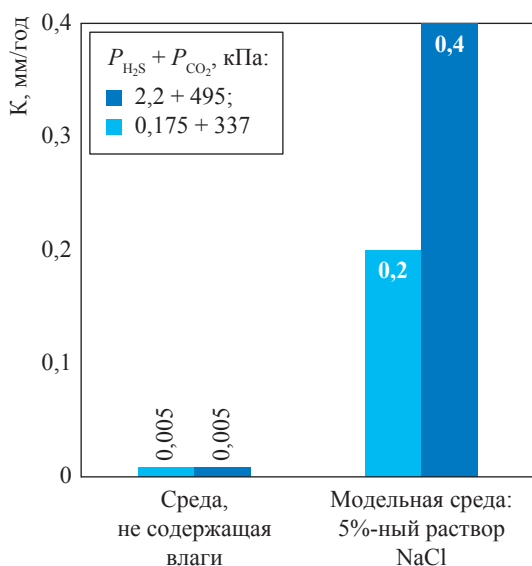
Рис. 6. Результаты коррозионных испытаний трубной стали в условиях месторождения им. Филановского

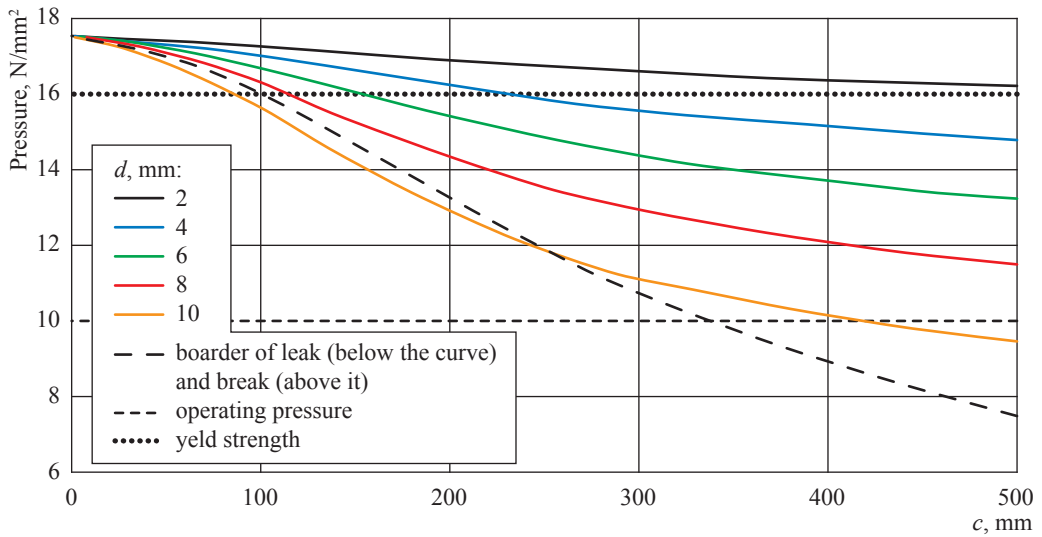
Fig. 3. Failure pressures of various faults and leak/break behaviour on a pipe

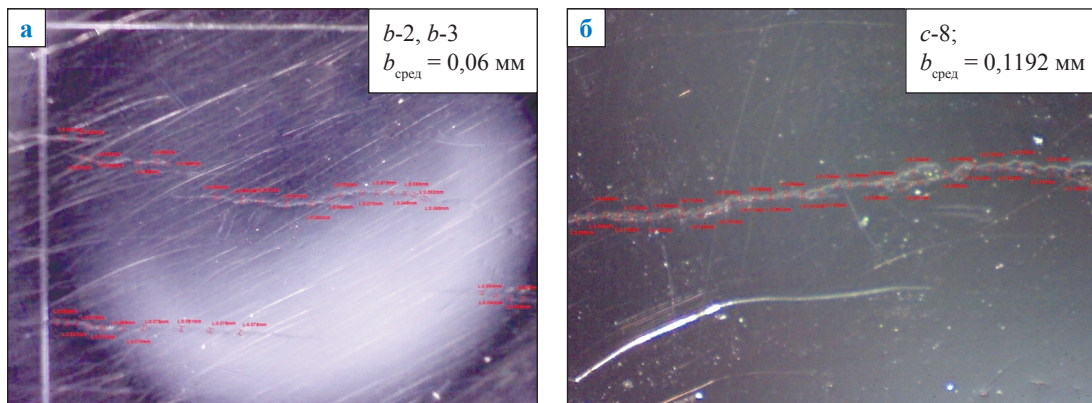
Рис. 5. Микроисследования шлифов трещин разной глубины:
