РЕАЛИЗАЦИЯ ТЕХНОЛОГИИ КОНСЕРВАЦИИ КОРРОЗИОННОГО РАСТРЕСКИВАНИЯ ПОД НАПРЯЖЕНИЕМ НА МАГИСТРАЛЬНЫХ ГАЗОПРОВОДАХ ООО «ГАЗПРОМ ТРАНСГАЗ ЧАЙКОВСКИЙ»

(IMPLEMENTATION OF THE SCC CONSERVATION TECHNOLOGY ON THE GAS PIPELINES OF LLC GAZPROM TRANSGAZ TCHAIKOVSKY)

A.A. Shkapenko¹, D.A. Misharin²

¹LLC Gazprom transgaz Tchaikovsky

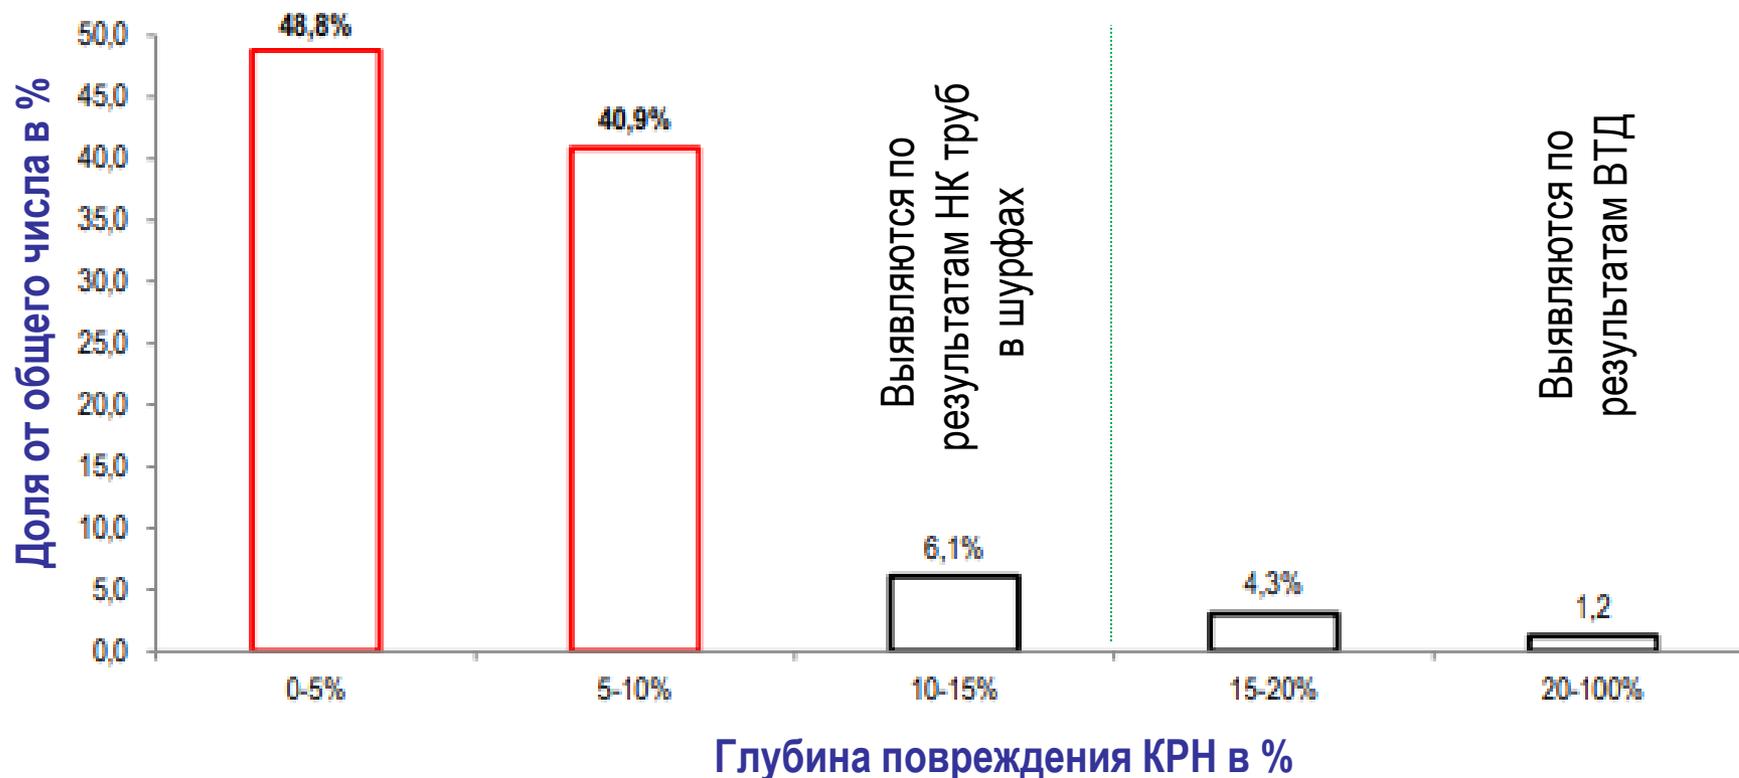
Наибольшее количество выявляемых при предремонтном диагностическом обследовании стресс-коррозионных повреждений имеют глубину до 10% от толщины стенки трубы.

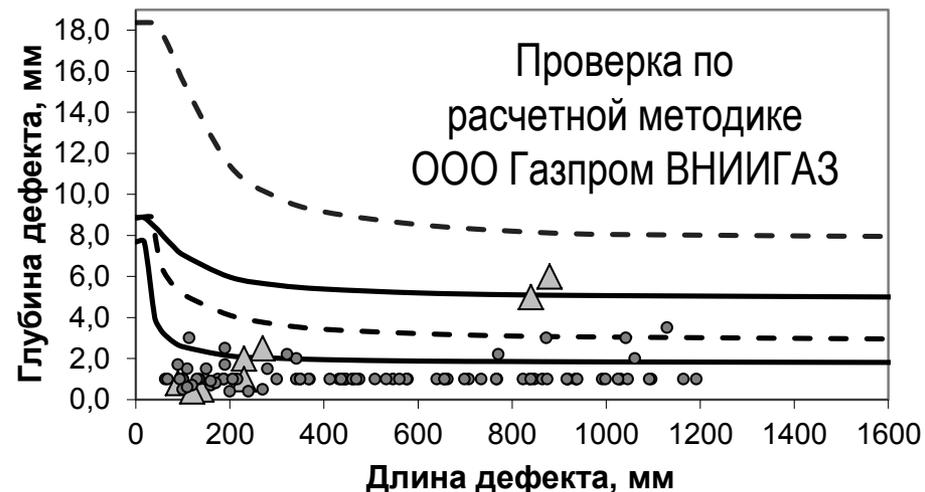
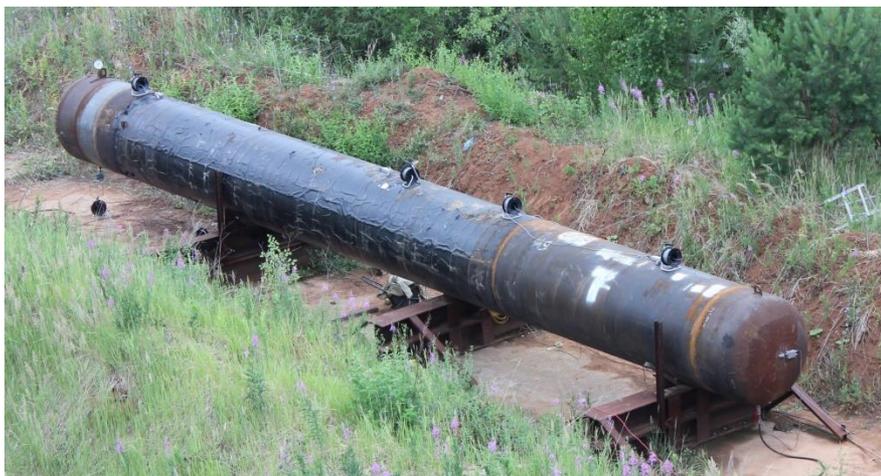
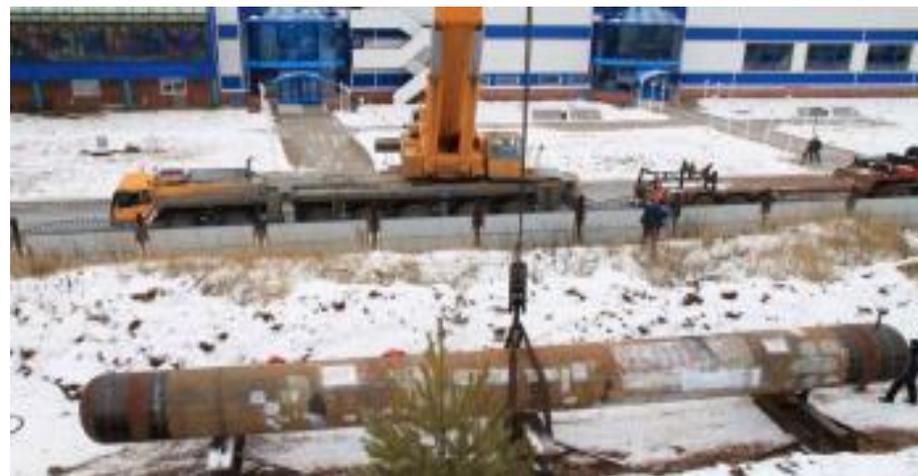
1. В условиях отсутствия доступа коррозионной среды развитие стресс-коррозионных трещин глубиной менее 10% толщины стенки трубы не происходит.
2. Трубы с незначительными повреждениями КРН имеют практически 2-х кратный запас прочности.

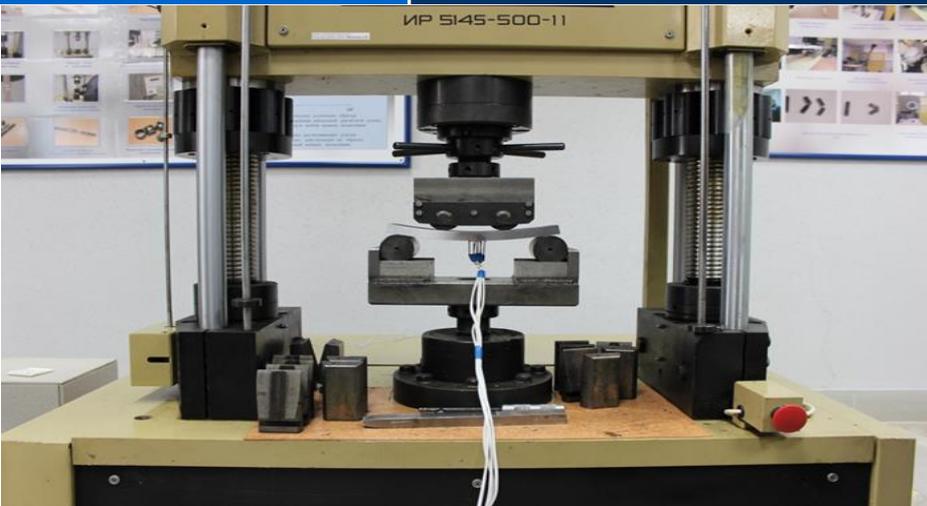
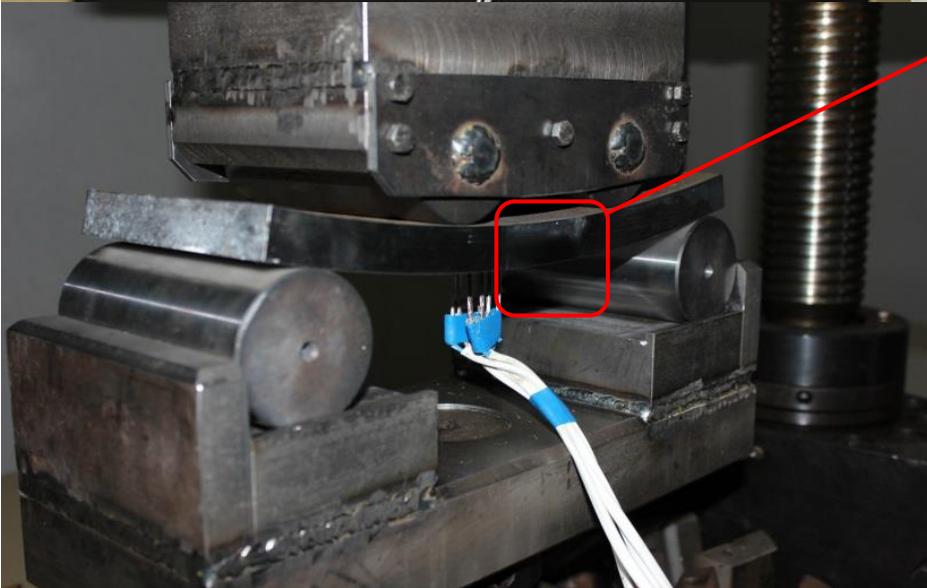
Лабораторные испытания образцов с дефектами КРН глубиной до 10% от толщины стенки трубы

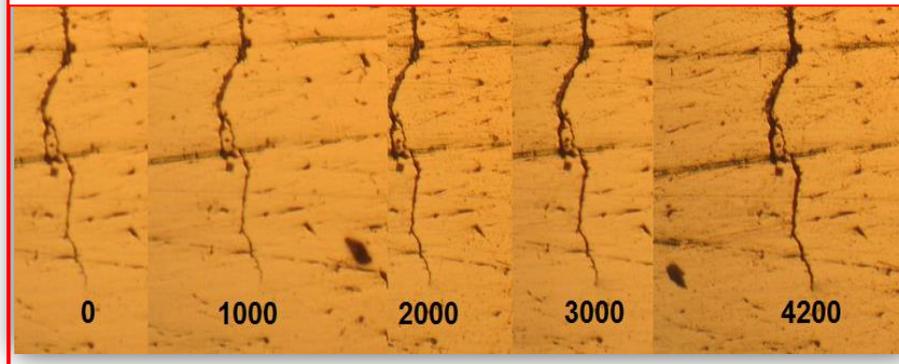
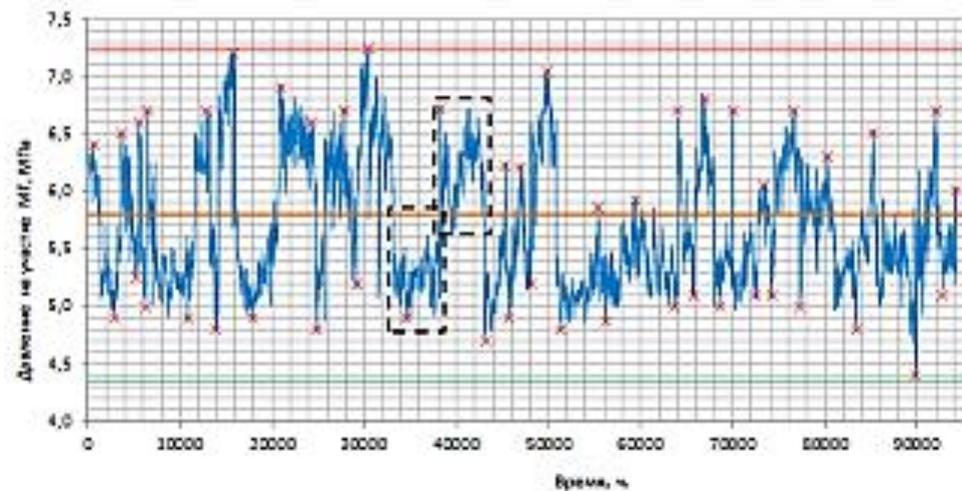
**В условиях циклического нагружения на воздухе
дефекты КРН глубиной менее 10% толщины
стенки трубы не развиваются!**

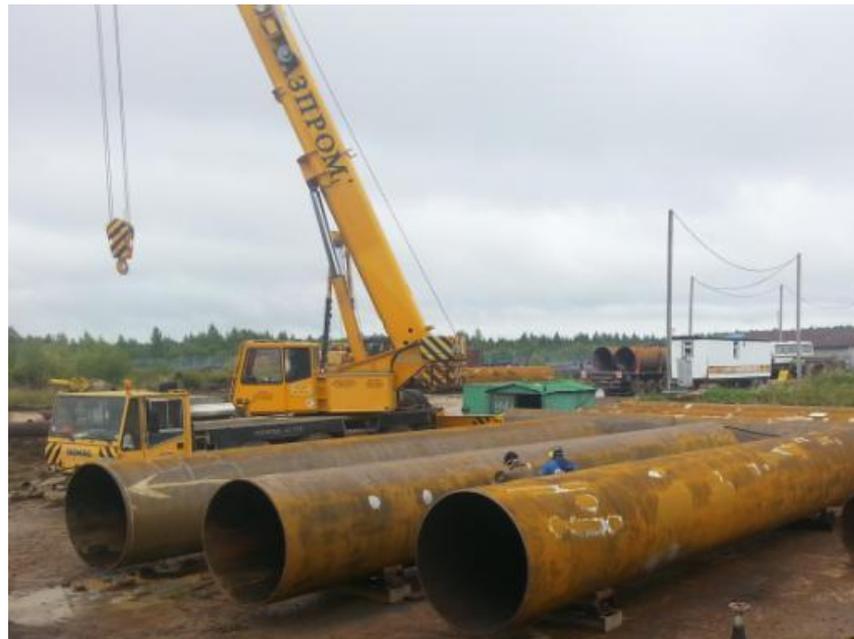
**Проведение неразрушающего
контроля выбранных труб**

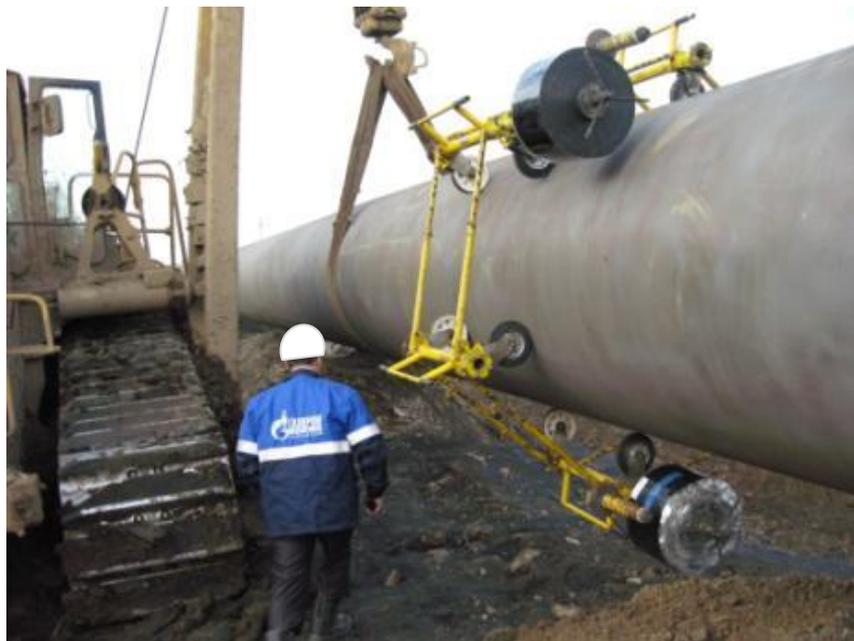
**Проверка качества
очистки поверхности трубной
плети**

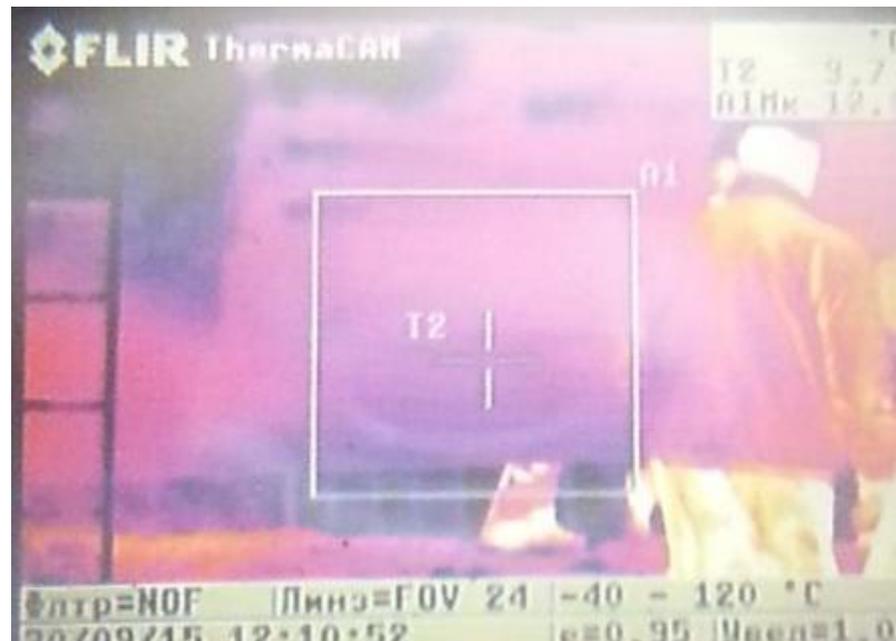
**Проверка соответствия
температуры поверхности
трубы установленным
требованиям**

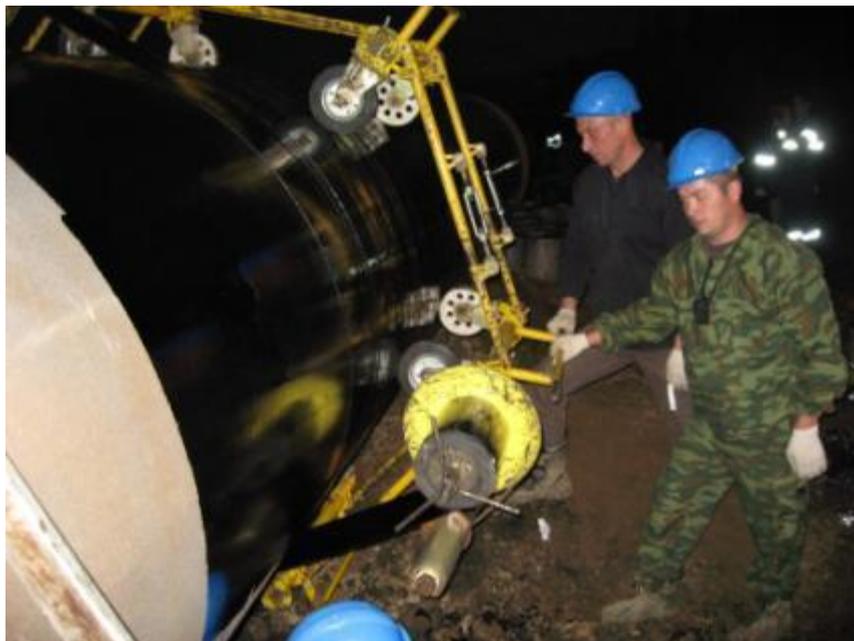
**Нанесение экспериментального
изоляционного покрытия**

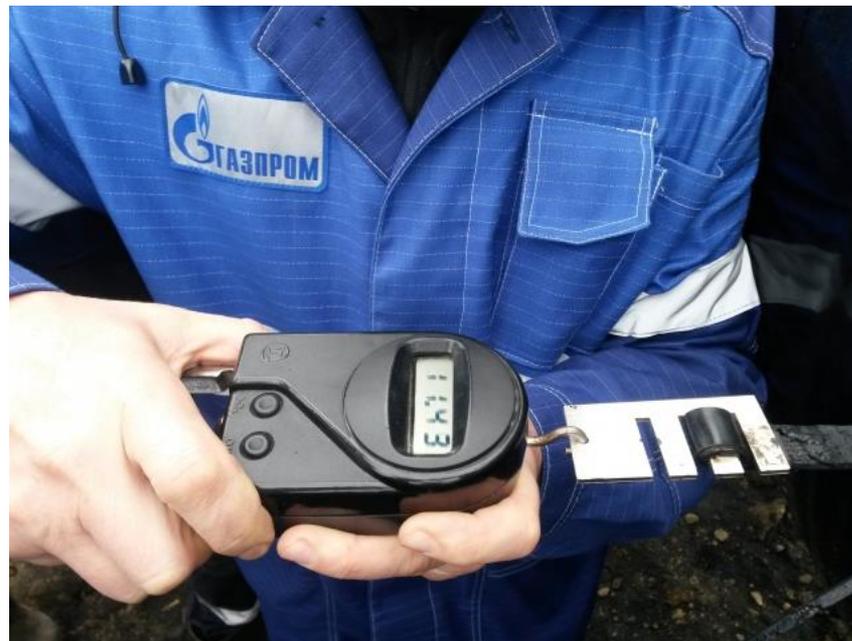
**Оценка адгезионных свойств
нанесенного изоляционного
покрытия**
