Оценка работоспособности труб магистральных трубопроводов с внутристенными особенностями

Лаборатория экспериментальных исследований ресурса производственных объектов
КНТЦ управления техническим состоянием и целостностью производственных объектов
ООО «Газпром ВНИИГАЗ»

VII международный научно-практический семинар КРН-2024

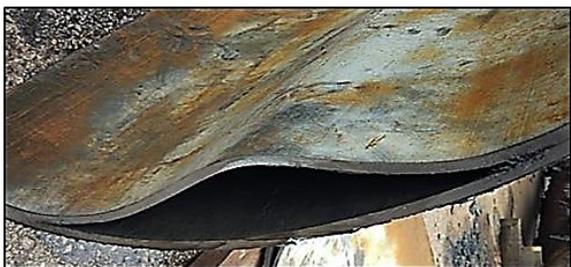
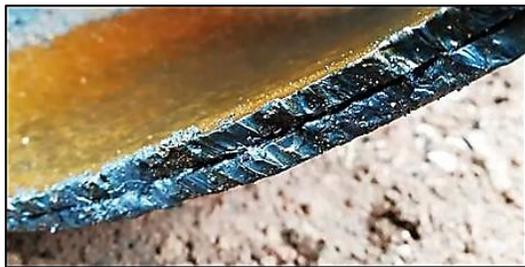
Выявлены: коррозия, аномалии кольцевого шва, **зоны продольных трещин.**

УЗК выявило наличие особенностей.

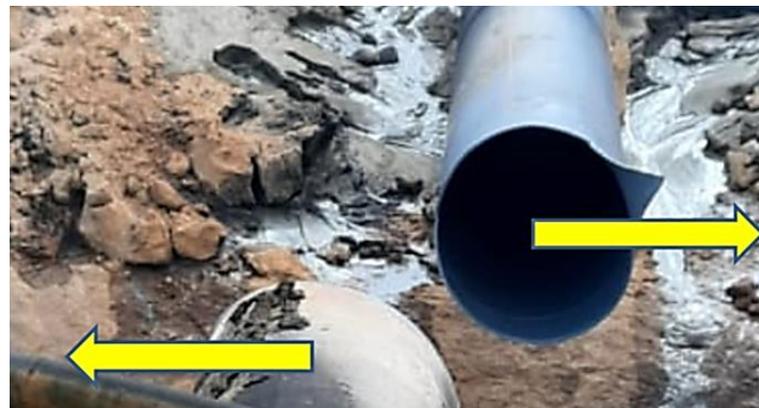
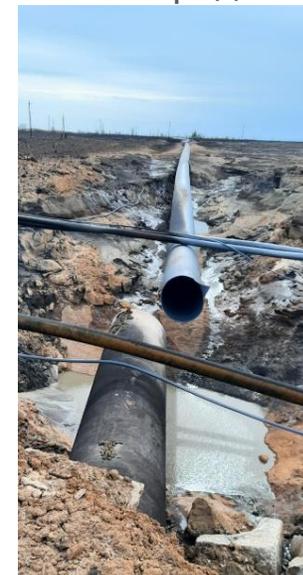
Выявлено: при проведении УЗК очаги скопления особенностей, расположенных преимущественно в середине сечения стенки трубы

УЗК выявило наличие особенностей.

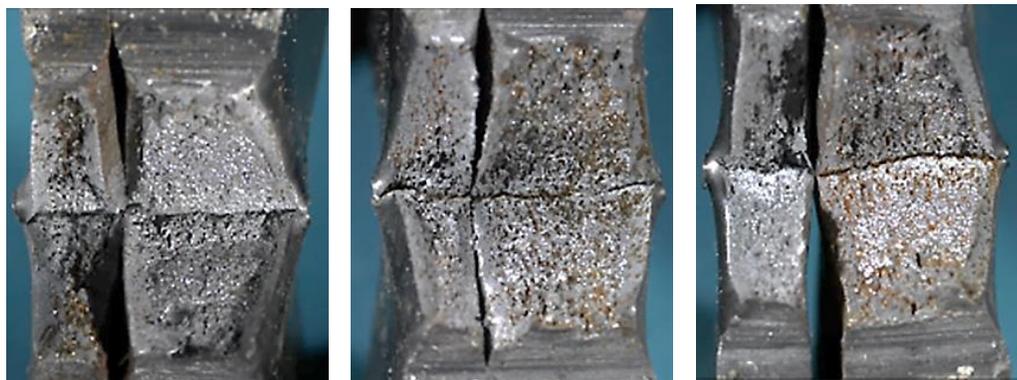
Изломы образцов

Наименование показателя	СТО Газпром 2-4.1-713-2013, не менее	Результаты испытаний
σ_B , МПа	520	545±31
σ_T , МПа	370	402±10
δ , %	20	30±1
КСУ ⁻⁴⁰ , Дж/см ²	29,4	141±16

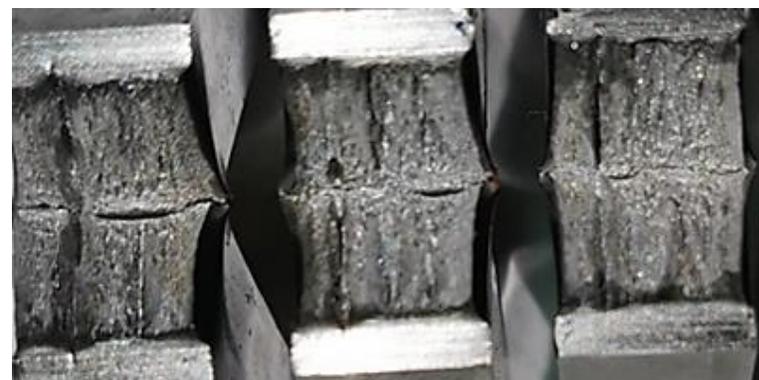
Изломы образцов

Наименование показателя	ТУ 40/48/56/79+ по ВРД 39-1.11-014-2000, не менее	Результат с особенностями
σ_B , МПа	588	612±57
σ_T , МПа	470	493±52
δ , %	20	24±2
КСУ ⁻⁶⁰ , Дж/см ²	49	89±37

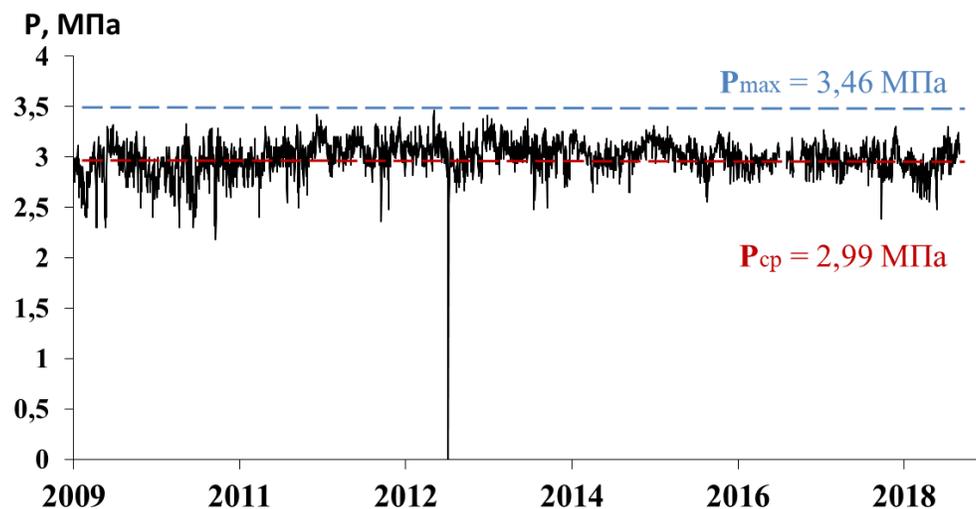
Размах давления, МПа	Количество циклов в год	Срок прогнозирования, лет	Коэффициент запаса по выносливости	Число циклов, шт.
0 – 5,4 – 0	2	20	10	400
4,3 – 5,4 – 4,3	29			5800

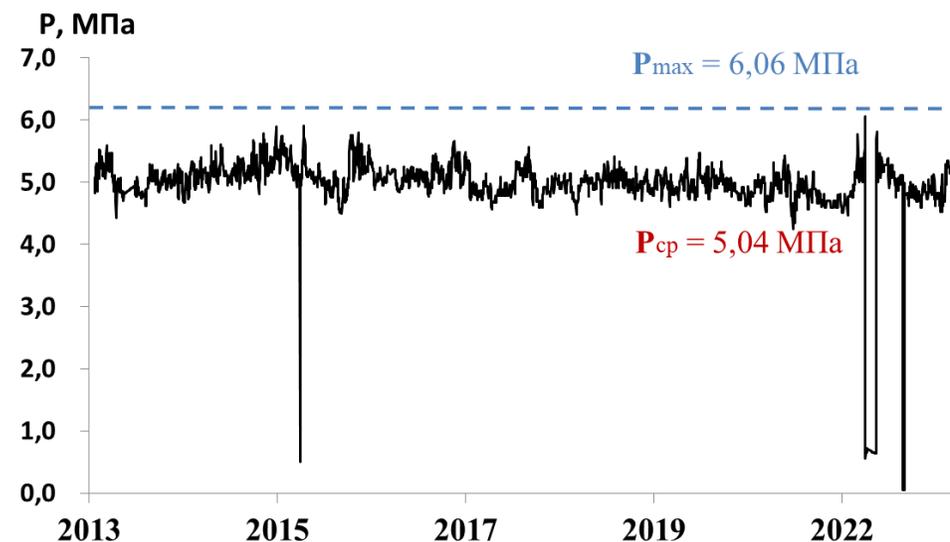
Размах давления, МПа	Количество циклов в год	Срок прогнозирования, лет	Коэффициент запаса по выносливости	Число циклов, шт.
0 – 7,4 – 0	1	30	10	300
6,66 – 7,4 – 6,66	25			7500

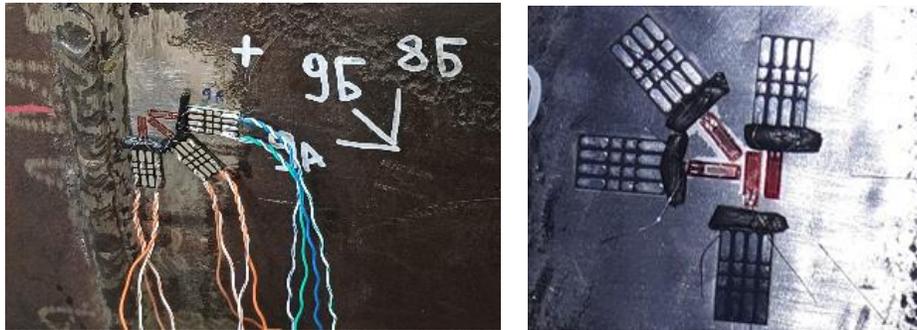
Измеряет величину деформации в местах установки датчика

Тензодатчики, смонтированные на трубе

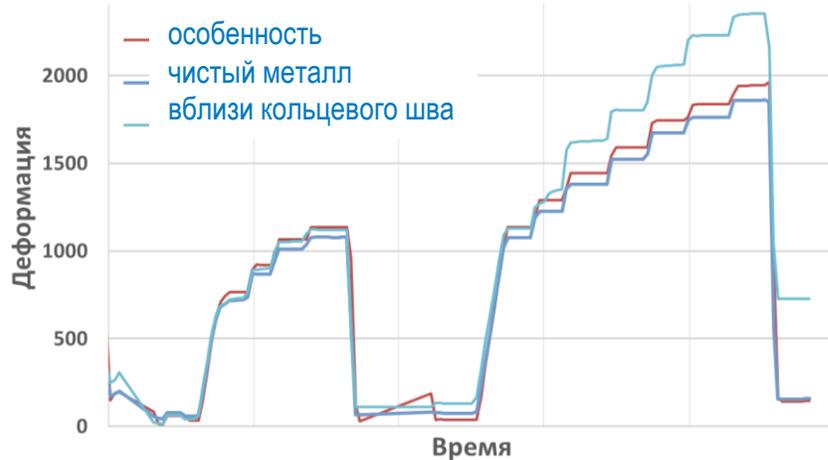
Данные тензодатчиков статических испытаний

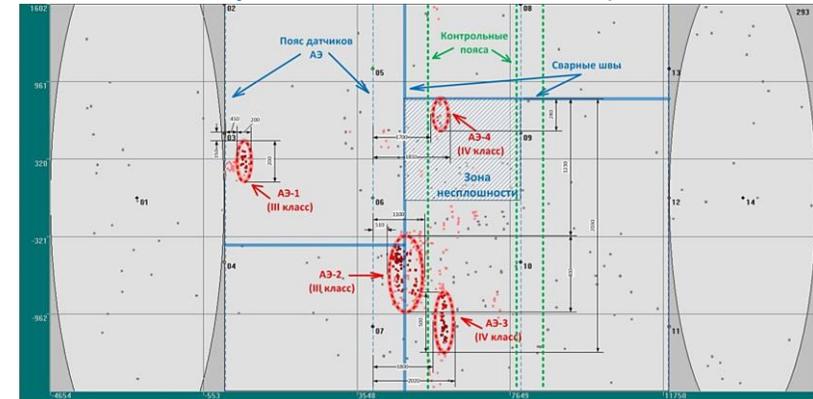
Локализует места накопления повреждений

Локация источников АЭ

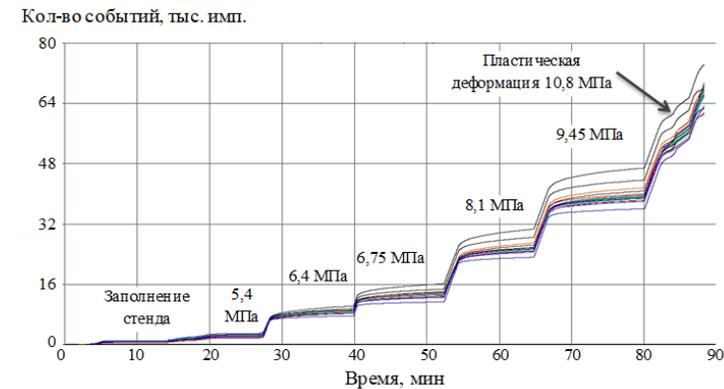
График суммарных импульсов 15 датчиков АЭ

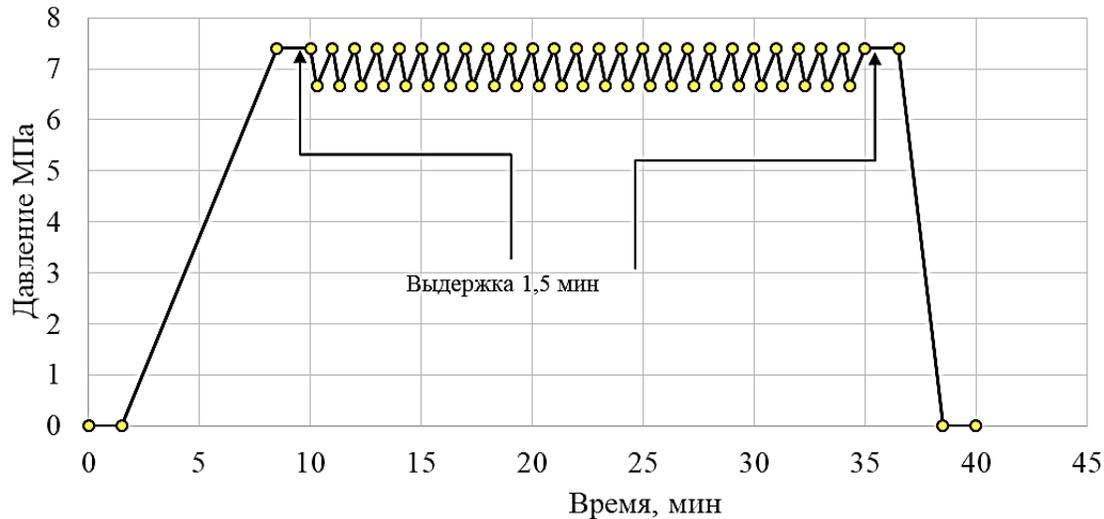
✓ **Воспроизведение условий длительной эксплуатации**

Моделирование 20 лет эксплуатации не зафиксировало увеличения геометрических размеров исследованных зон расслоений (макс. длина 3,5 м и макс. площадь 1,5 м²)

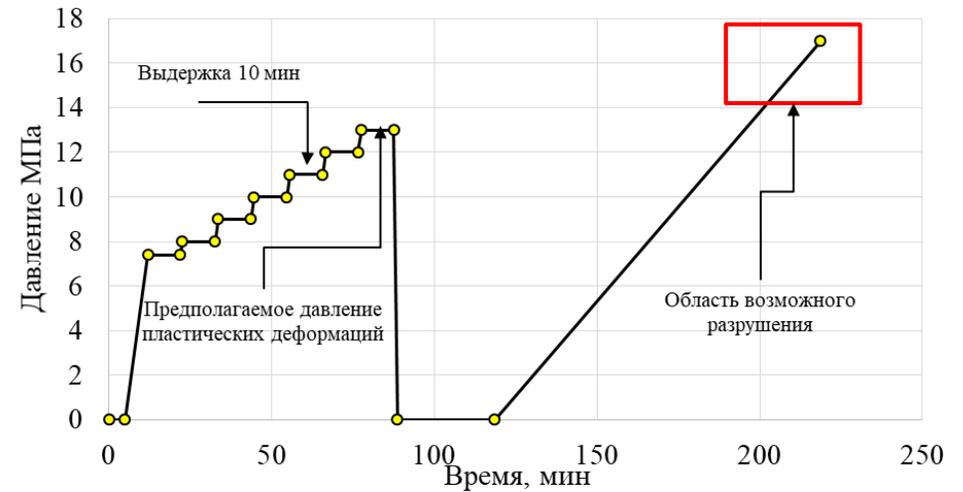
✓ **Оценка несущей способности трубы**

Стенд
МГ «Оренбург-Заинск»
 $P_{\text{пласт. деф.}} = 10,8 \text{ МПа}$
при $P_{\text{проект.}} = 5,4 \text{ МПа}$

Стенд
«Коллектор газовый УНГКМ»
 $P_{\text{разр.}} = 15,9 \text{ МПа}$
при $P_{\text{проект.}} = 7,4 \text{ МПа}$
