ПОВЫШЕНИЕ НАДЕЖНОСТИ МАГИСТРАЛЬНЫХ ГАЗОПРОВОДОВ,  
ПОДВЕРЖЕННЫХ КОРРОЗИОННОМУ РАСТРЕСКИВАНИЮ ПОД НАПРЯЖЕНИЕМ

**Практический опыт проведения  
идентификации трещиноподобных  
дефектов ТТ КС**

**Абросимов П.В., Котоломов А.Ю., Фоминых П.В.**

по результатам исследований фрагментов  
технологического трубопровода узла подключения  
КЦ-2 (линия крана № 20) МГ «Ямбург-Тула 2»  
КС «Вавожская» Увинского ЛПУ МГ  
ООО «Газпром трансгаз Чайковский»

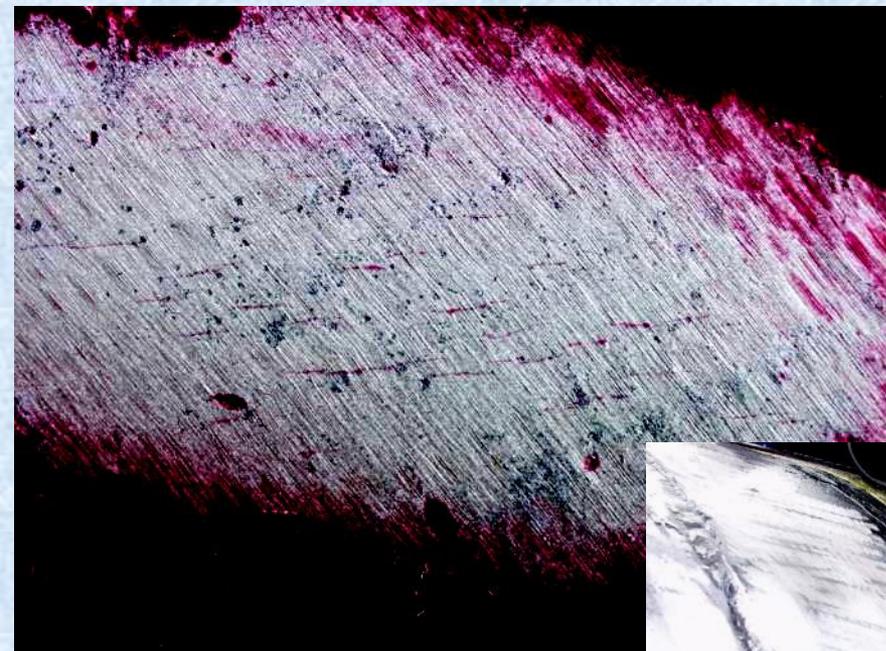
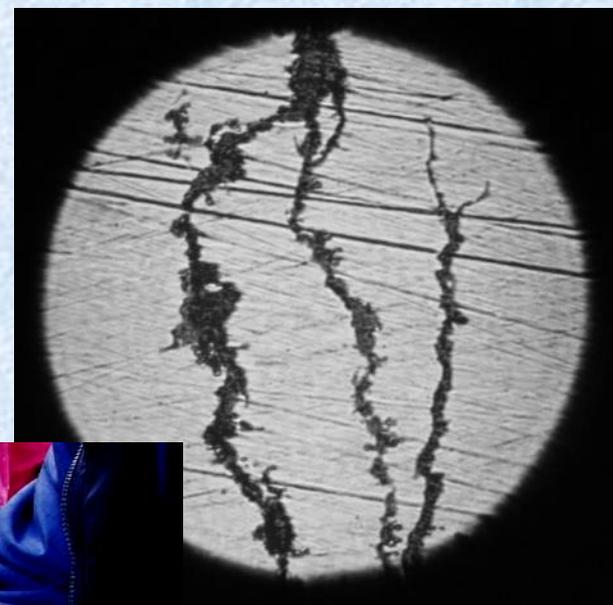
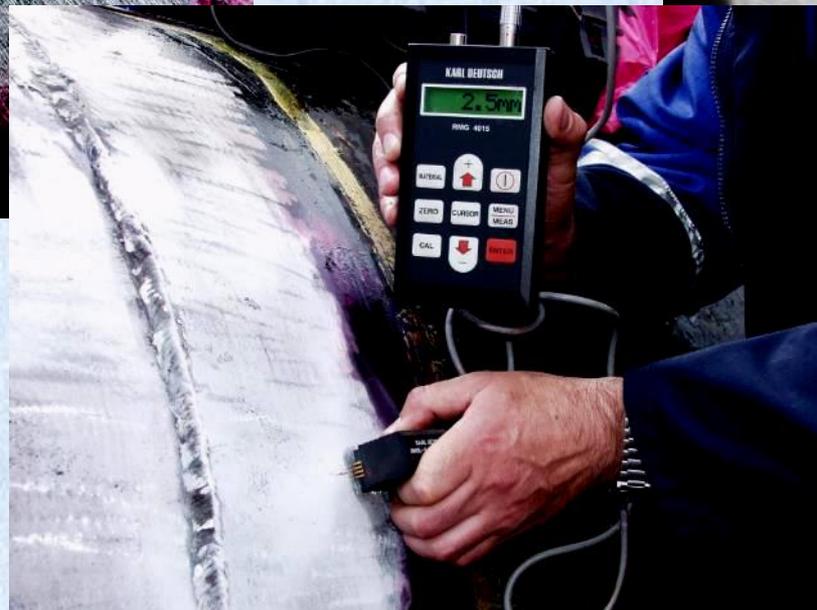
на основании телеграммы №6098 от 15.06.2004 г. по ООО «Пермтрансгаз» 16-18.06 2004г. проведен комплекс работ по обследованию участка **выходного шлейфа №8а КЦ-№2 «Уренгой – Новопсков» Алмазного ЛПУмг.**

- Морфология поверхностных трещин /продольная ориентация, объединение в колонии/, **характеризует растрескивание выявленное при обследовании 15.06.2004г., как КРН /коррозионное растрескивание под напряжением/.**  
\*  
\*
- Геометрия исследованной трещины /ширина, ветвистость, округлость вершины, наличие островков неповрежденного материала в русле/ свидетельствует о том, что **КРН протекает путем ускоренного действующими напряжениям локального растворения стали в вершине трещины.**

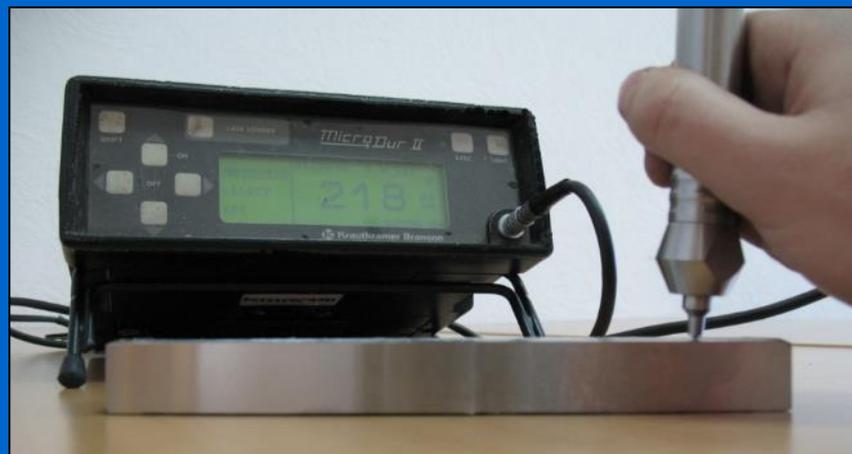
**Определение твердости металла**

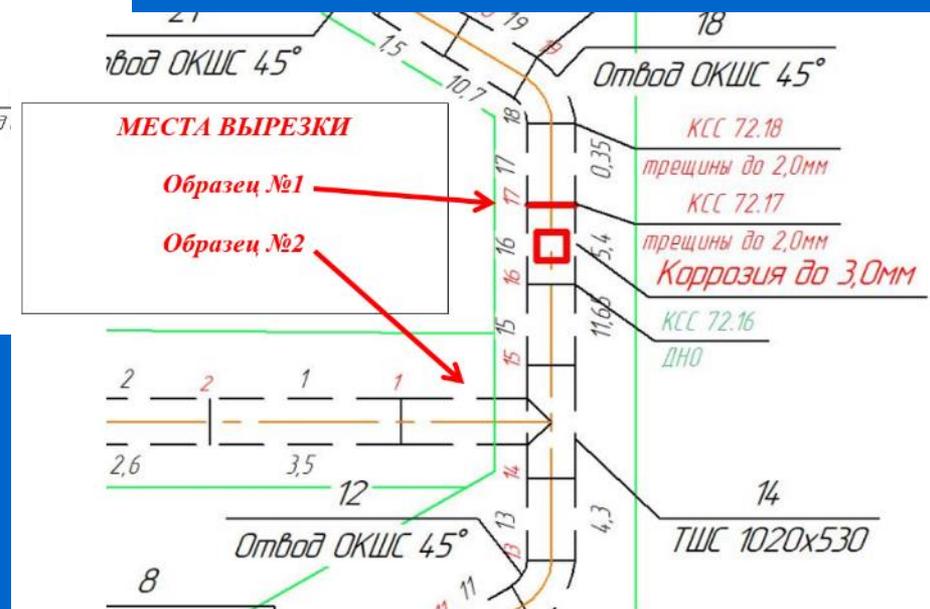
НАЧАЛО  
РАБОТ.  
УСЛОВНО:  
«0 час»

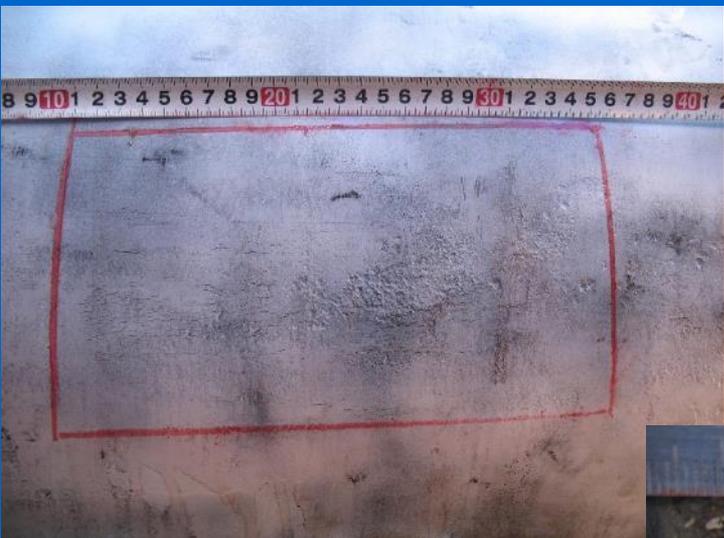
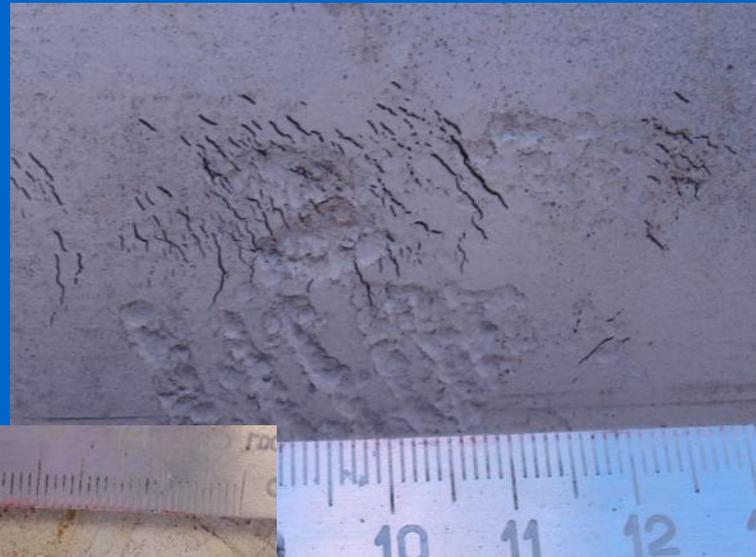
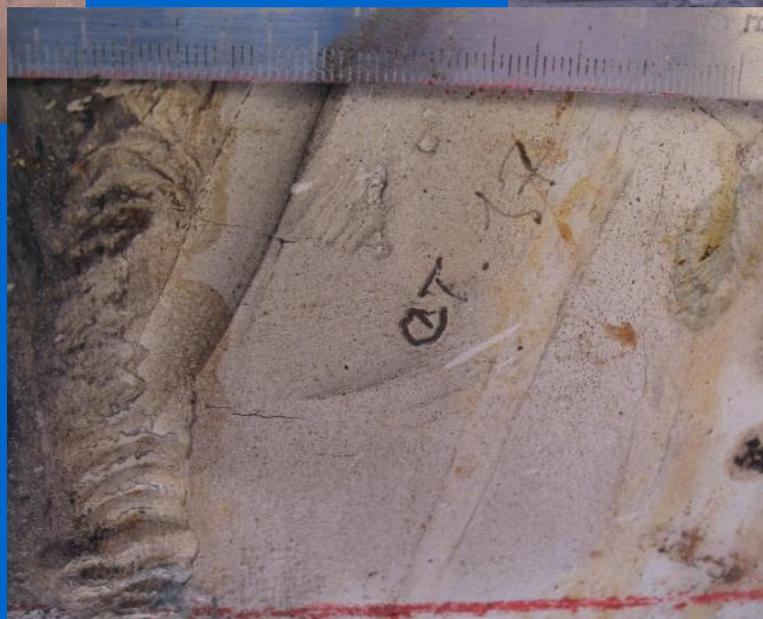
РАЗМЕТКА ПОД  
ВЫРЕЗКУ  
ФРАГМЕНТОВ  
Условно: «0+0,5 час»

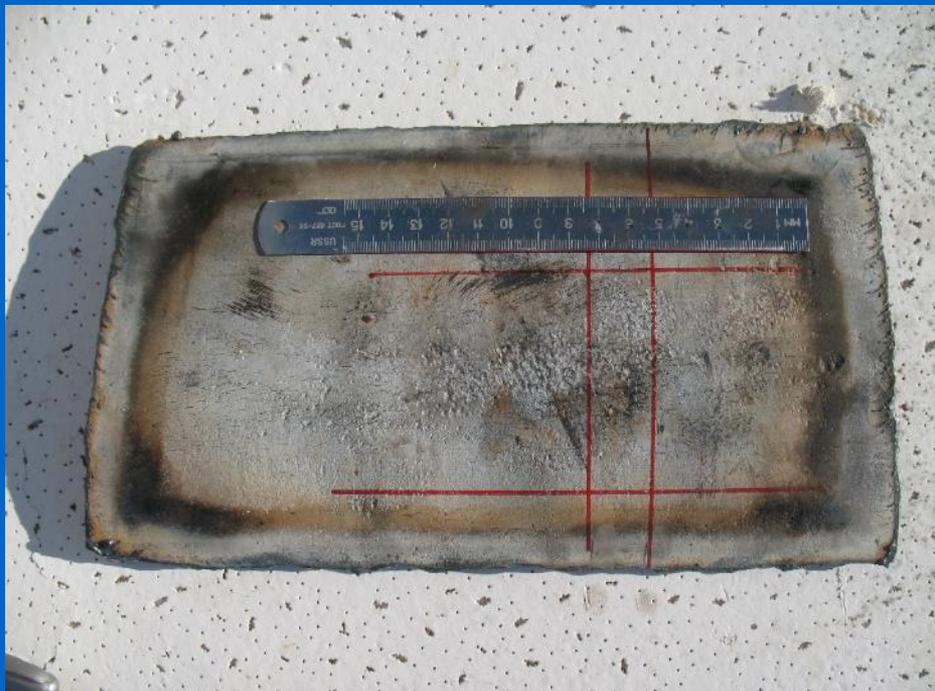
РАЗМЕТКА ФРАГМЕНТОВ  
Условно: «0+2,5 час»

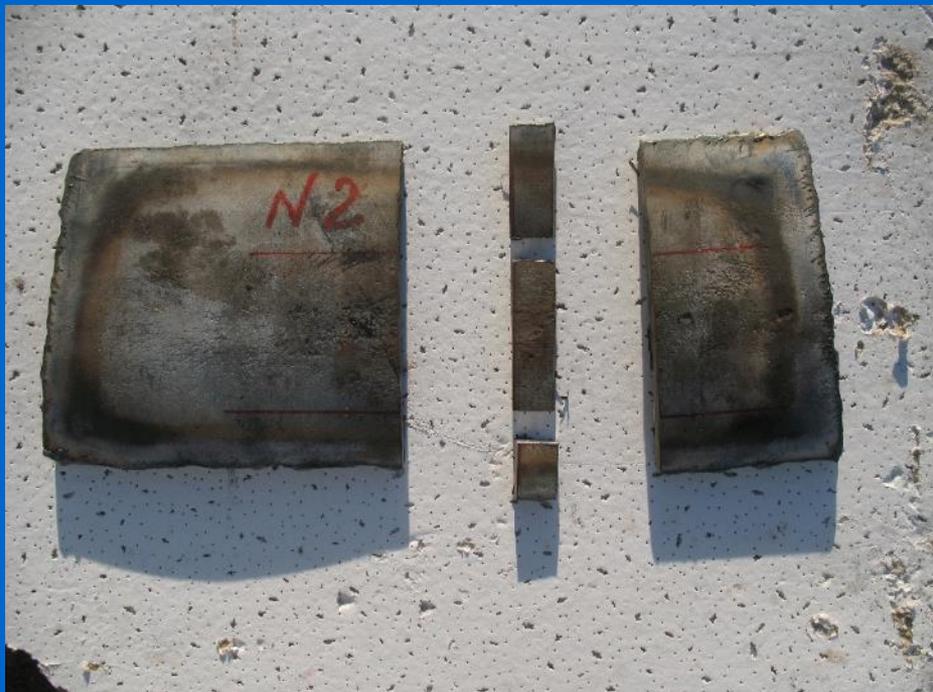
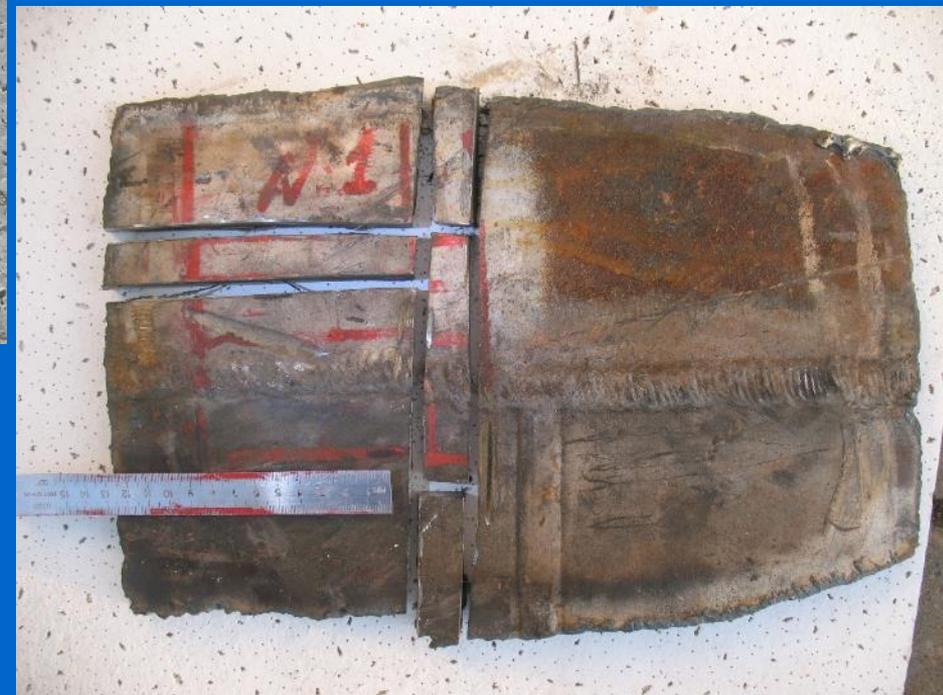
**ВЫРЕЗКА ТЕМПЛЕТОВ**  
Условно: «0+6,5 час»

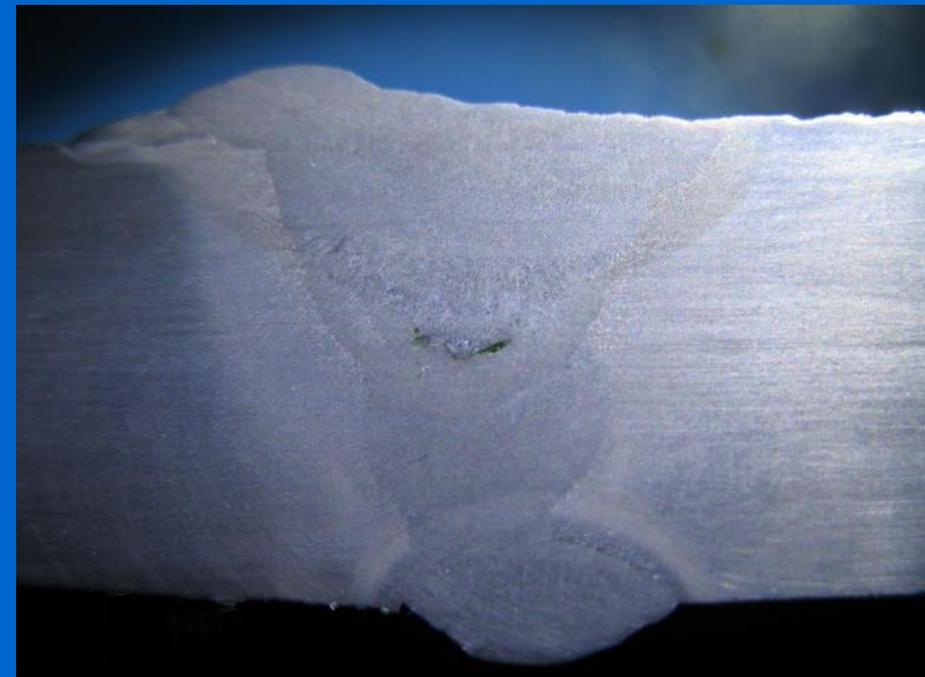
МАКРОСТРУКТУРА КСС,  
ПРОВЕДЕНИЕ ТВЕРДОМЕТРИИ  
Условно: «0+13 час»

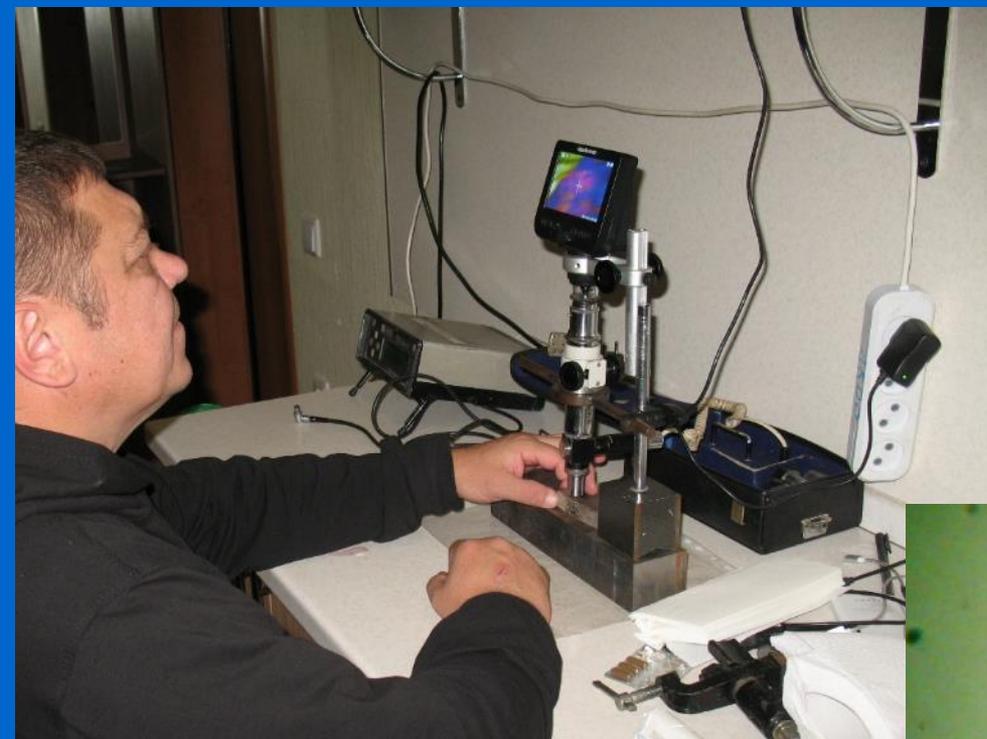
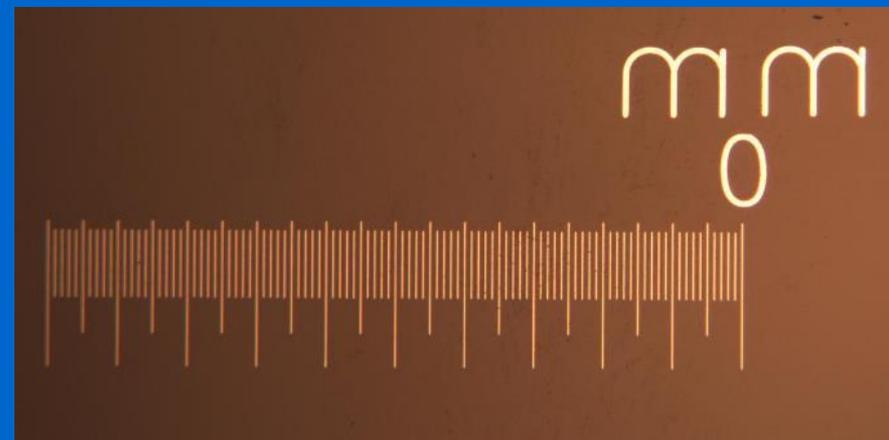
ПРОВЕДЕНИЕ АНАЛИЗА  
МИКРОСТРУКТУРЫ ДВУХ  
ТЕМПЛЕТОВ  
Условно: «0+15 час»

1. Кольцевой монтажный сварной шов воспроизводит классическую схему взаимодействия структур «основной металл – ЗТВ – линия сплавления – наплавленный металл». Неравновесных закалочных структур не выявлено.
2. Вскрытые приповерхностные трещины образцов № 1 и № 2 проявляют особенности морфологии КРН (коррозионное растрескивание под напряжением) или стресс-коррозии: они ветвисты, их русла имеют различную ширину (берега трещин не на всем протяжении сохранили ответную геометрию), в руслах фиксируются островки нерастворенного металла, вершины имеют различную степень растравленности.

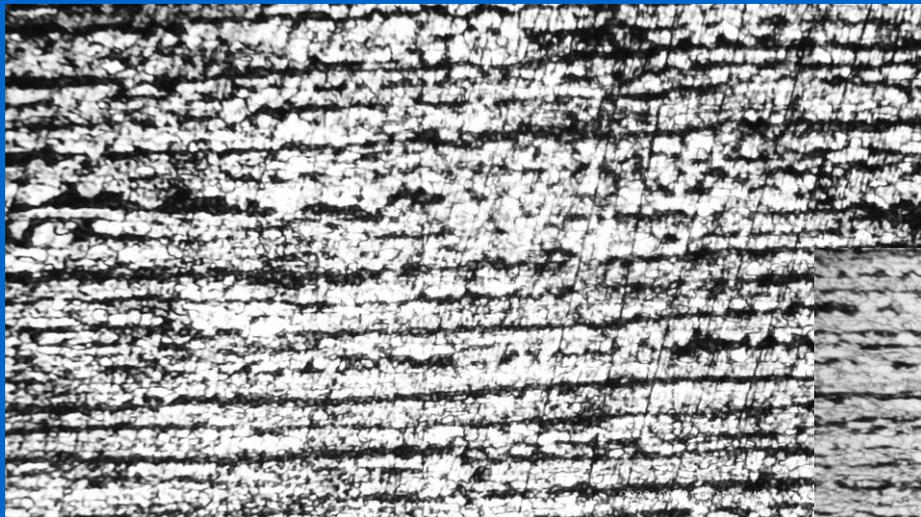
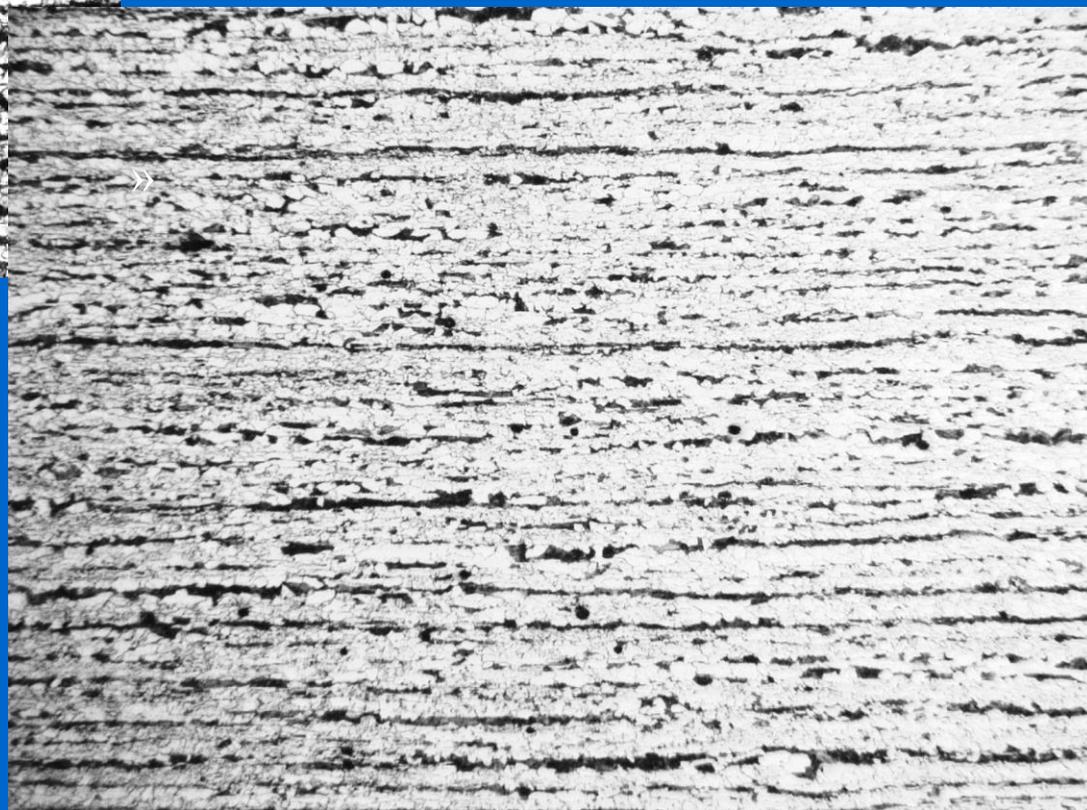
СРАВНЕНИЕ ЭКСПРЕСС-  
РЕЗУЛЬТАТОВ С ЛАБОРАТОРНОЙ  
ПОДГОТОВКОЙ

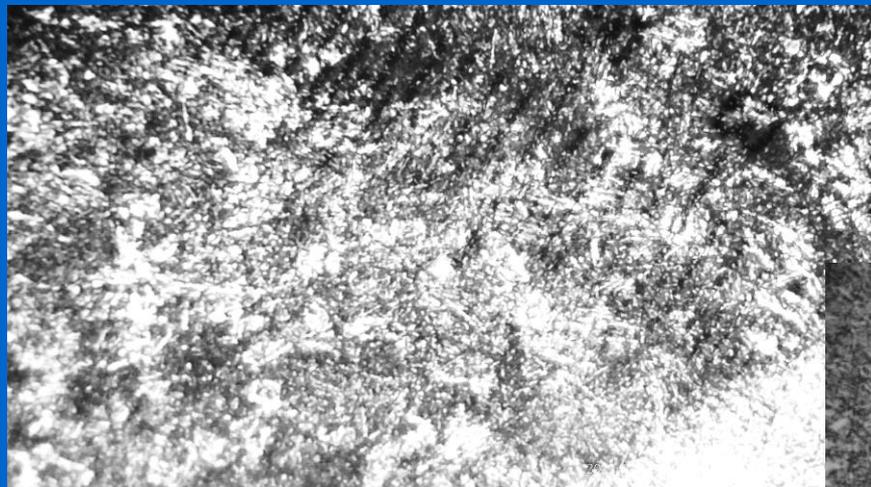
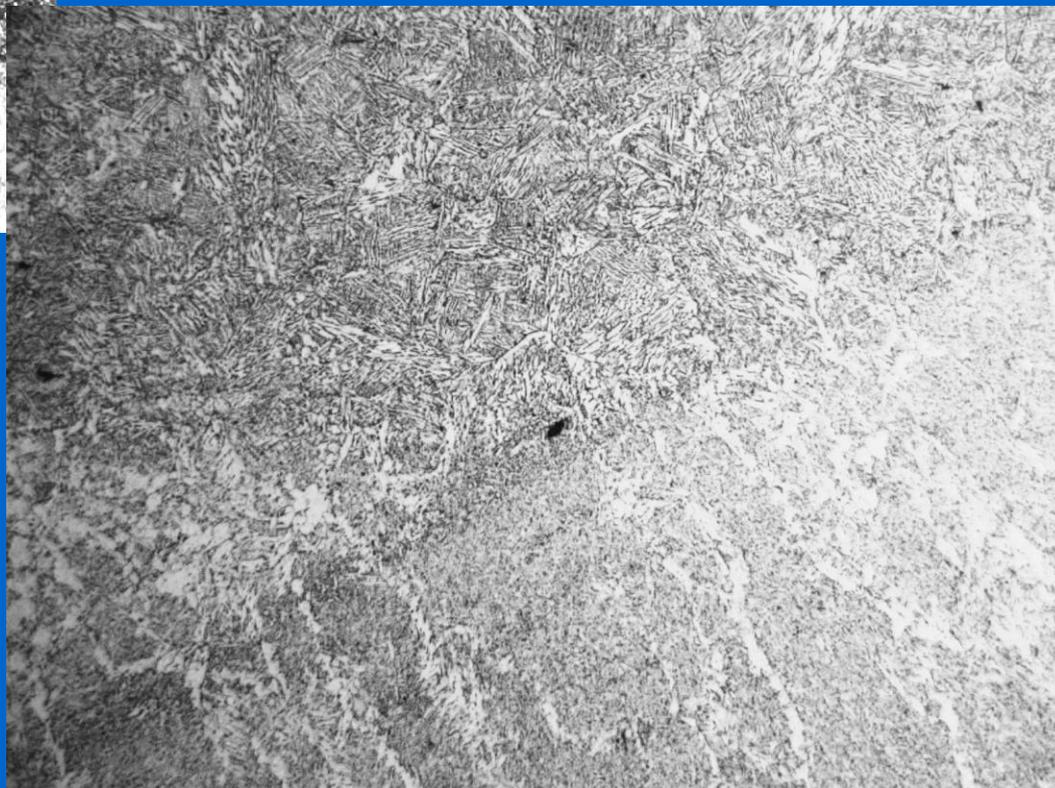
СРАВНЕНИЕ ЭКСПРЕСС-  
РЕЗУЛЬТАТОВ С ЛАБОРАТОРНОЙ  
ПОДГОТОВКОЙ

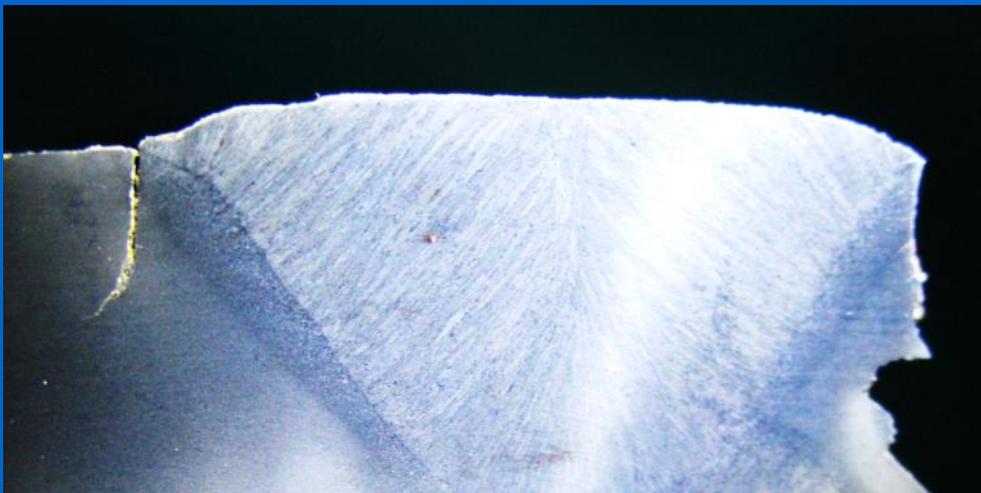
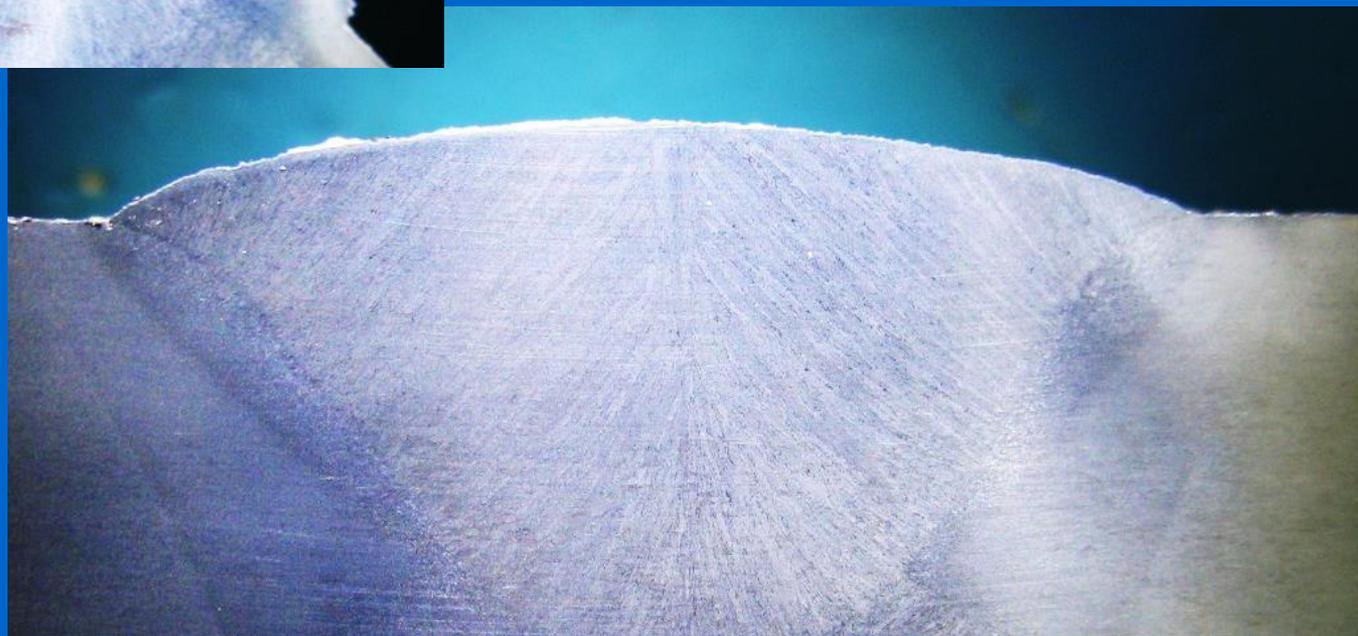
СТРЕСС-КОРРОЗИОННЫЕ  
ПОВРЕЖДЕНИЯ, «СТАРТУЮЩИЕ»  
ПО ВИДМАНШТЕТТУ

7. «Аварийная» трещина КРН «стартует» от точки геометрического перехода «металл трубы – внешнее усиление заводского шва» по ЗТВ, содержащей видманштетт не выше среднего балла без малейших признаков закалочных неравновесных структур; при этом особенности кинетики развития КРН по видманштетту в литературе не описаны.

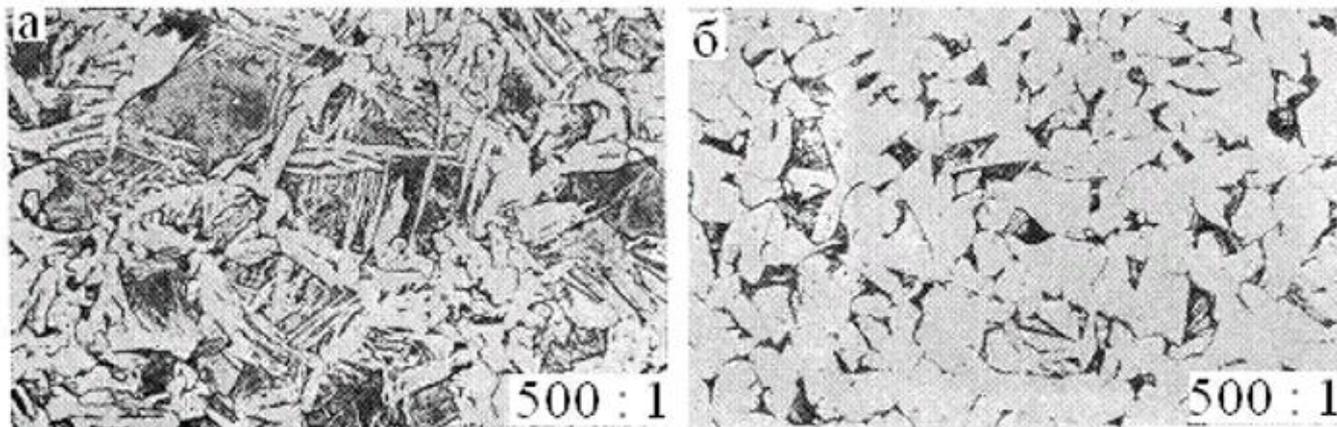
Рис. 9. 1. Влияние скорости охлаждения на микроструктуру стали Ст.15

а - охлаждение от 920 до 500 °С 5 секунд;

б - охлаждение от 920 до 500 °С 30 секунд;

Видманштеттов феррит образуется в интервале от  $A_3$  минус 50 °С до 600—550 °С.

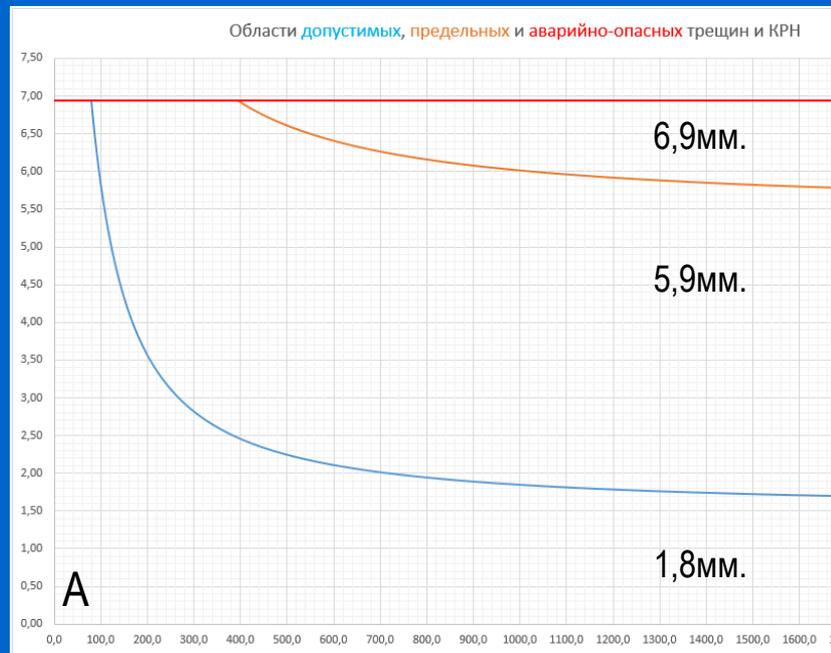
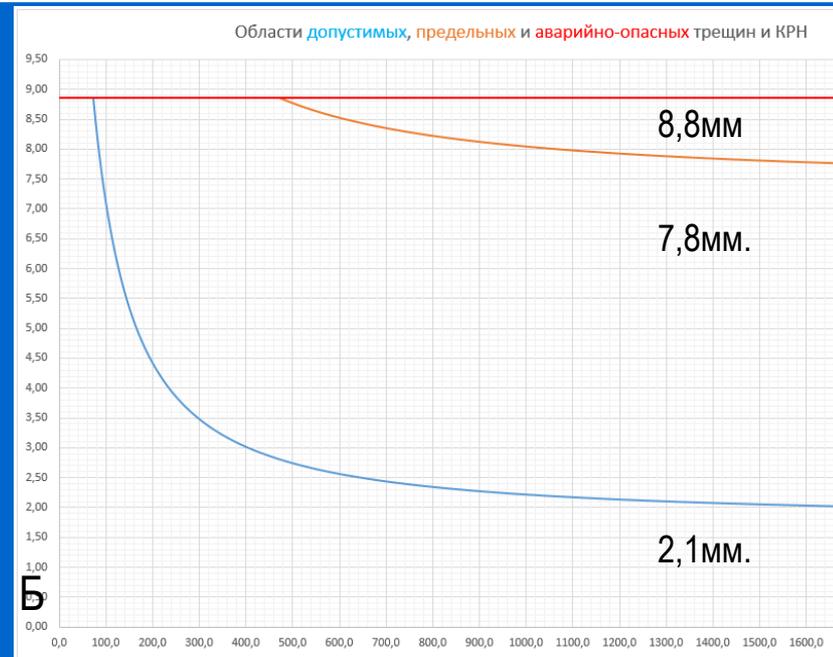
Ранжирование трещин (схематизированной трещины) на участке ТТ КС по второму уровню оценки работоспособности на основе значений СТО Газпром 2-2.3-1225-2020:

$$[h]_{ав} = \delta \cdot [w]_{ав}^{1/\beta}, \text{ где } \beta = \frac{2}{3} + \frac{1}{3} \cdot \ln \frac{\sqrt{219,78 \cdot KCV}}{\sigma_T \cdot \sqrt{0,001 \cdot \delta}}$$

- А) по СНиП (ГОСТ)  $\sigma_T=460\text{МПа}$   $KCV=78,4\text{Дж/см}^2$ ,  
 Б) измеренных значений  $\sigma_T=534\text{МПа}$   $KCV=174\text{Дж/см}^2$ .

организовать проведение исследовательских работ (НИР), в том числе ресурсных испытаний труб с дефектами, с целью пересмотра фактических запретов дефектов КРН на валиках сварных соединений и областях основного металла труб, непосредственно прилегающих к ним (за исключением трещин, обнаруженных по линии сплавления сварных соединений).
