VI МЕЖДУНАРОДНЫЙ НАУЧНО-ПРАКТИЧЕСКИЙ СЕМИНАР

ПОВЫШЕНИЕ НАДЕЖНОСТИ МАГИСТРАЛЬНЫХ ГАЗОПРОВОДОВ,
ПОДВЕРЖЕННЫХ КОРРОЗИОННОМУ РАСТРЕСКИВАНИЮ ПОД НАПРЯЖЕНИЕМ

17–21 октября 2022 г.
г. Кисловодск

ЭКСПЕРИМЕНТАЛЬНЫЕ ИССЛЕДОВАНИЯ РЕСУРСА ТРУБ МАГИСТРАЛЬНЫХ ГАЗОПРОВОДОВ С ПОПЕРЕЧНЫМИ СТРЕСС-КОРРОЗИОННЫМИ ТРЕЩИНАМИ

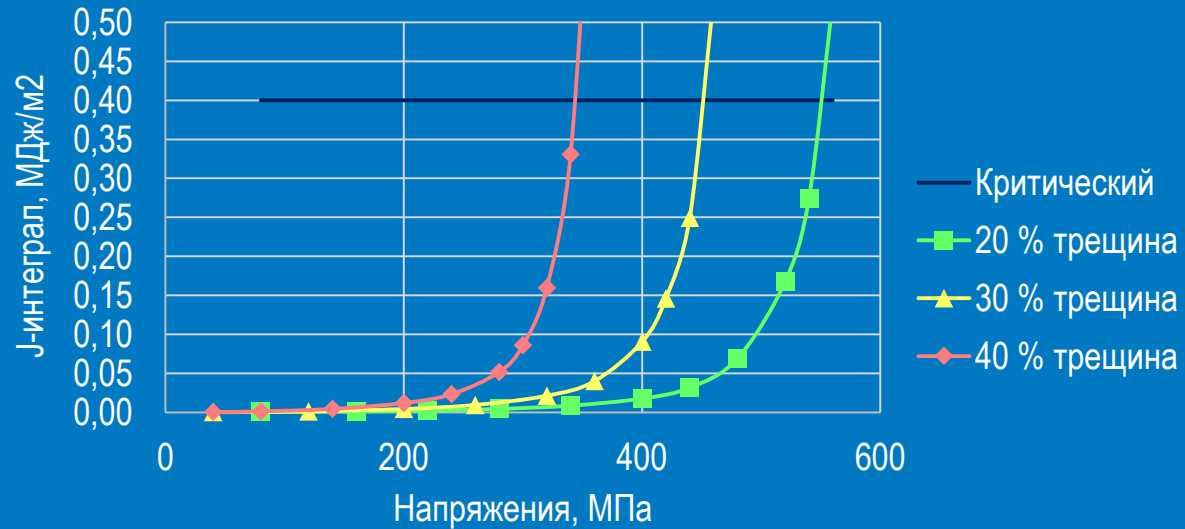
УРОВЕНЬ НАПРЯЖЕННО-ДЕФОРМИРОВАННОГО СОСТОЯНИЯ, НЕОБХОДИМЫЙ ДЛЯ ДОСТОВЕРНОЙ ВЫЯВЛЯЕМОСТИ ТРЕЩИН

Сравнивая уровень НДС, при котором поперечные трещины могут быть выявлены современными средствами ВТД с тем, при котором происходит разрушение стенки трубы, видно, что имеющейся запас прочности (пластичности) труб теоретически позволяет предотвращать аварийные ситуации

- 2) Имеющейся запас прочности (пластичности) труб теоретически позволяет предотвращать аварийные ситуации. Однако стоит отметить, что ресурс газопроводов со стресс-коррозионными трещинами на сегодняшний день является малоизученным вопросом, т.е. на практике нет однозначного ответа за какой период времени трещины с глубиной 20% от толщины стенки трубы (порог обнаружения средств ВТД) могут достигнуть критической глубины, достаточной для разрушения трубы;

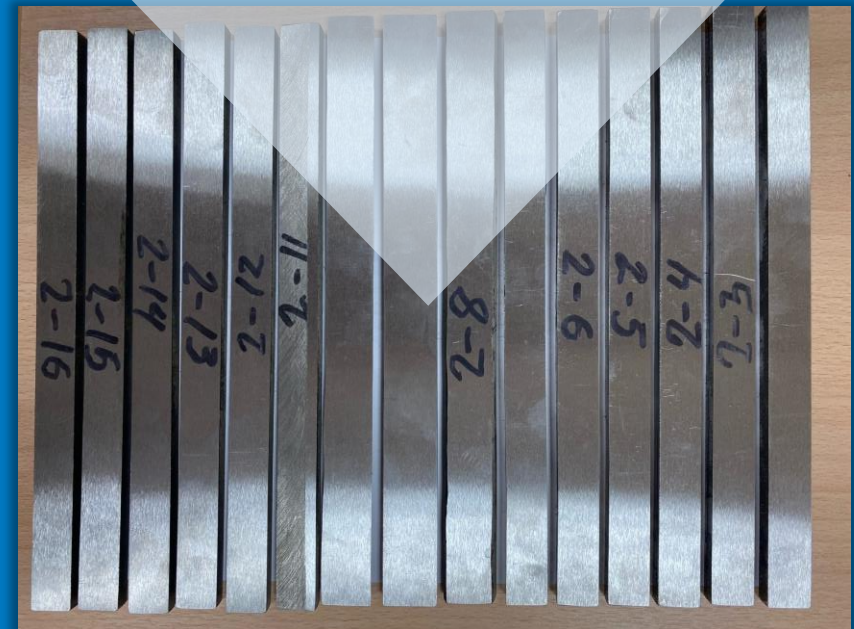
Результаты циклических испытаний

2 образца во время испытаний выдерживали приложенную нагрузку более 20 тыс. циклов. Образцы, вырезанные вдоль продольного сварного соединения, оказались более выносливыми в сравнении с образцами, вырезанными из околошовной зоны.
