**Влияние циклической нагрузки на
развитие ранее образованных
коррозионно-механических трещин
в малоуглеродистой стали**

Докладчик : Жедулов Сергей Александрович

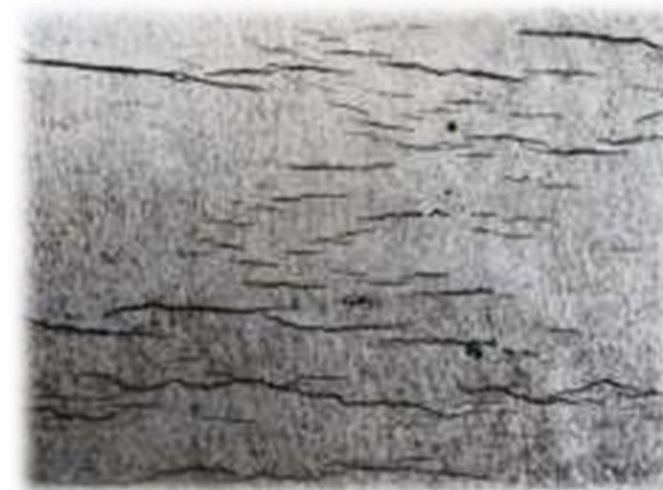
КРН в газотранспортной отрасли

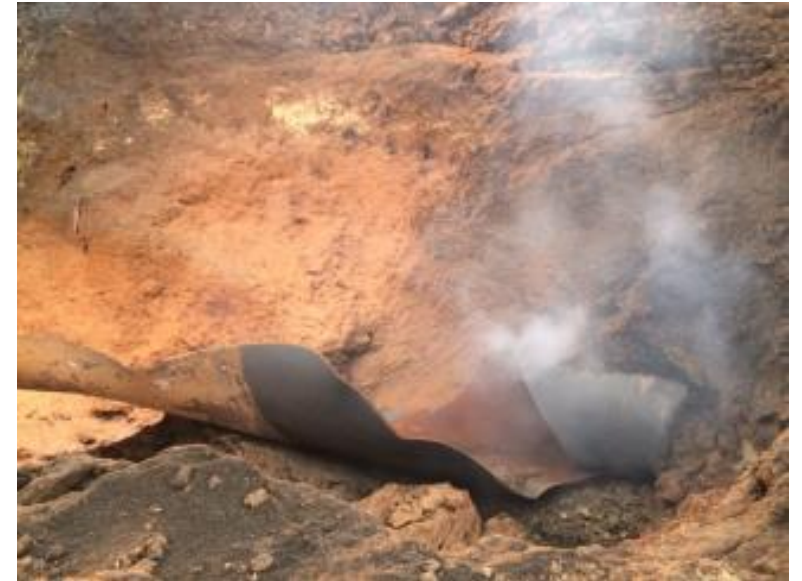
Дефекты КРН на магистральных газопроводах

36% аварий по причине КРН

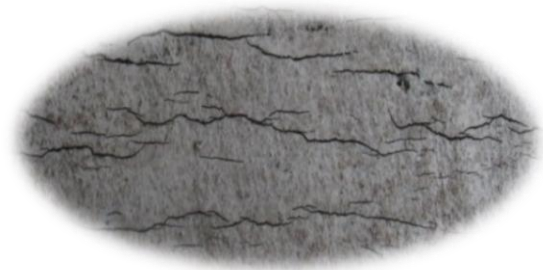
Основные стадии роста стресс-коррозионных повреждений на поверхности стальных труб

I - Образование микротрещин из локальных поверхностных дефектов труб

II - Монотонный рост отдельных ориентированных трещин в колонии

III - Слияние отдельных трещин в колонии, образование и рост магистральной трещины

IV - Разрушение аварийной трещины (излом)

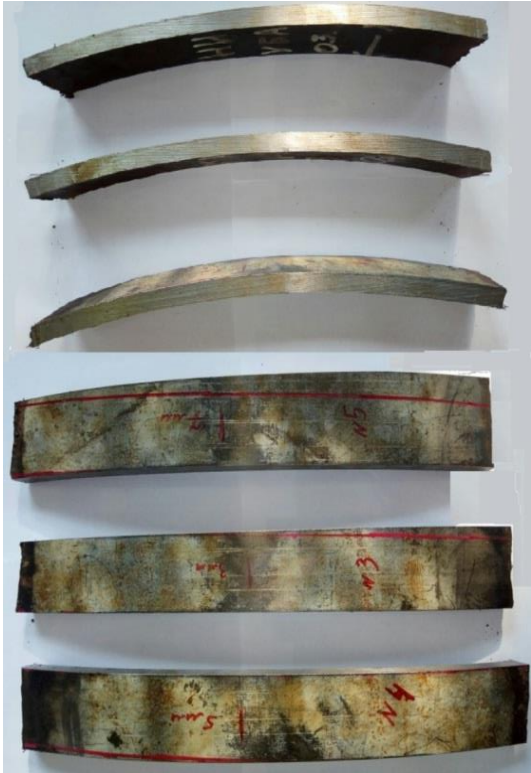
Геометрия модельного образца после технологических обработок

Материалом для изготовления образцов служили темплеты, вырезанные из трубы диаметром 1420 мм с толщиной стенки 16,5 мм, изготовленной из стали класса прочности X70 производства Mannesmann (ТУ 56-72/73), после 33 лет эксплуатации в составе МГ.

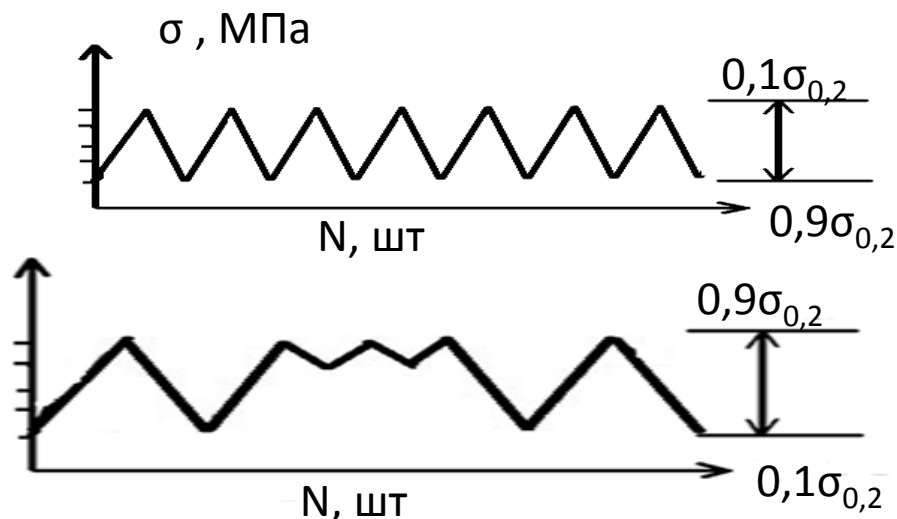
Режимы эксплуатации реального МГ за 10 лет

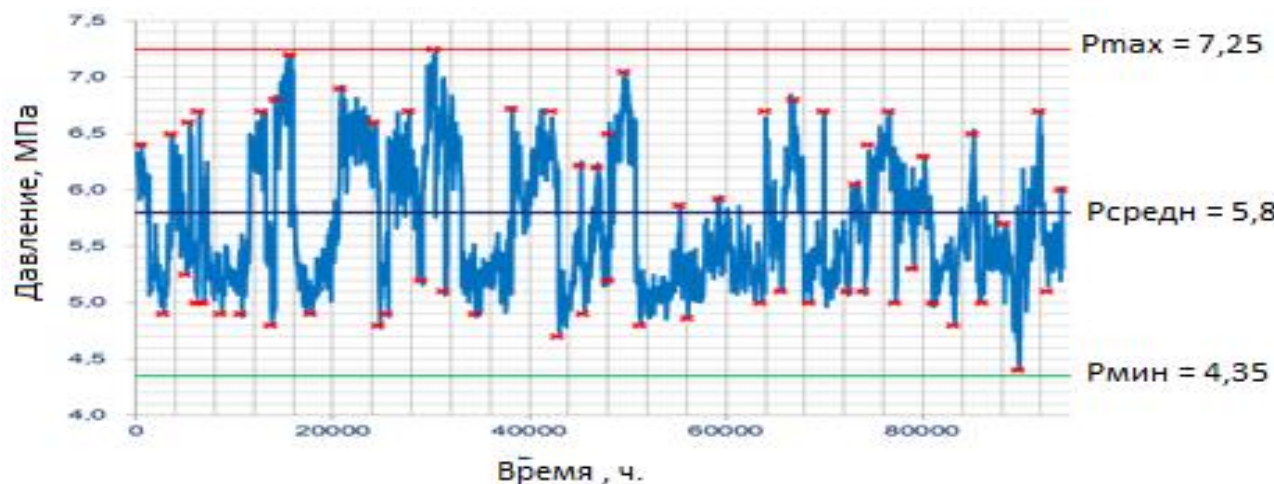
Циклические нагрузки с постоянной амплитудой:

44МПа – 396МПа - 1000 циклов

Циклические нагрузки с переменной амплитудой:

44МПа – 396МПа - 10 циклов

308МПа – 396МПа - 1000 циклов

- ❖ Выбор режима нагружения сделан на основе расчетов ООО «Газпром ВНИИГАЗ» и моделирует наработку заданного количества циклов за 20 лет эксплуатации МГ.
- ❖ В случае отсутствия прироста трещин (или образования трещин из пропила), следует поднять максимальную амплитуду циклов на $0,1 \sigma_{0,2}$.

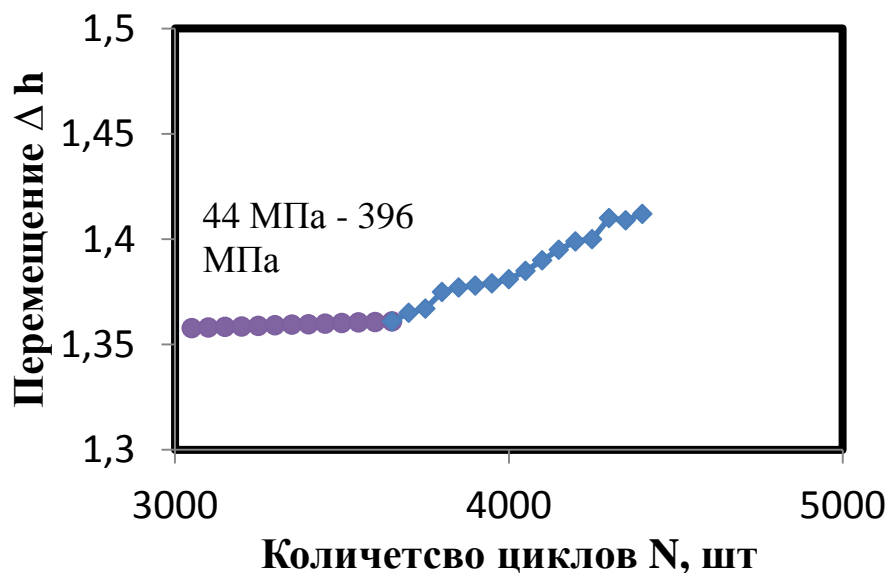
Зависимость перемещения захватов от числа циклов в процессе испытаний до начала развития трещин

На основе полученных данных по перемещениям нагружающих траверс построены графики, на которых отчетливо видно начало роста трещины. Этому участку соответствует плавное изменение относительного перемещения захватов образца.

Данные зависимости получены для всех модельных образцов с естественными и искусственными дефектами.

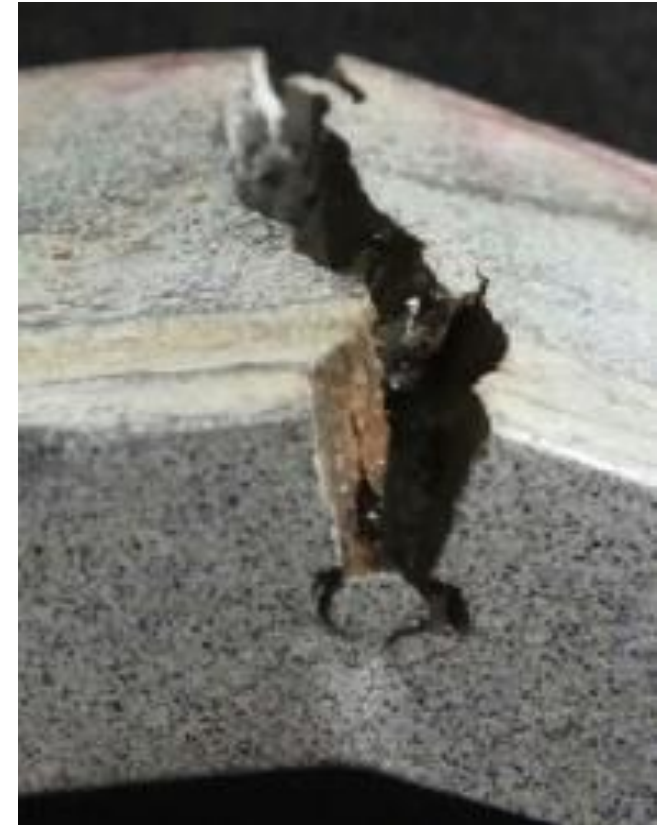
Излом образца №1

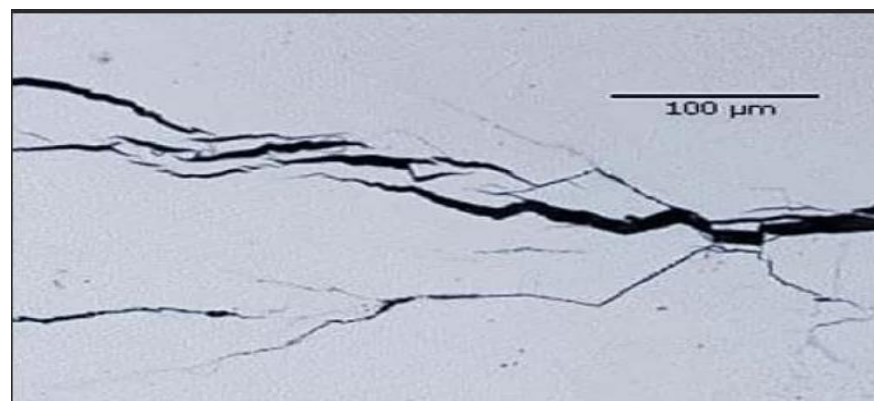
2. Установлено, что с увеличением глубины дефектов в модельных образцах уменьшается максимальное напряжение в цикле, при котором происходит стагивание естественной трещины КРН или зарождение трещины из искусственного пропила.

Образование трещин из пропила глубиной 40% и 50% от толщины стенки трубы зафиксировано после 3500 циклов и 3100 циклов, соответственно при максимальном уровне напряжения в цикле в 1,2 - 1,5 раз превышающем эксплуатационные нагрузки МГ.
