# ПРОФИЛАКТИКА РАЗВИТИЯ ПРОЦЕССОВ КОРРОЗИОННОГО И КОРРОЗИОННО-МЕХАНИЧЕСКОГО РАЗРУШЕНИЯ ТРУБОПРОВОДОВ ЕСГ НА БАЗЕ РИСК-ОРИЕНТИРОВАННОГО ОБСЛЕДОВАНИЯ МЕТОДОМ МАГНИТНОЙ ТОМОГРАФИИ (МТМ)

**Светлана Сергеевна Камаева, к.т.н.**  
Генеральный директор ООО НТЦ «Транскор-К»

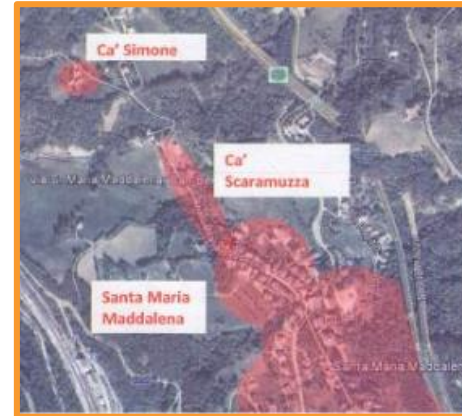
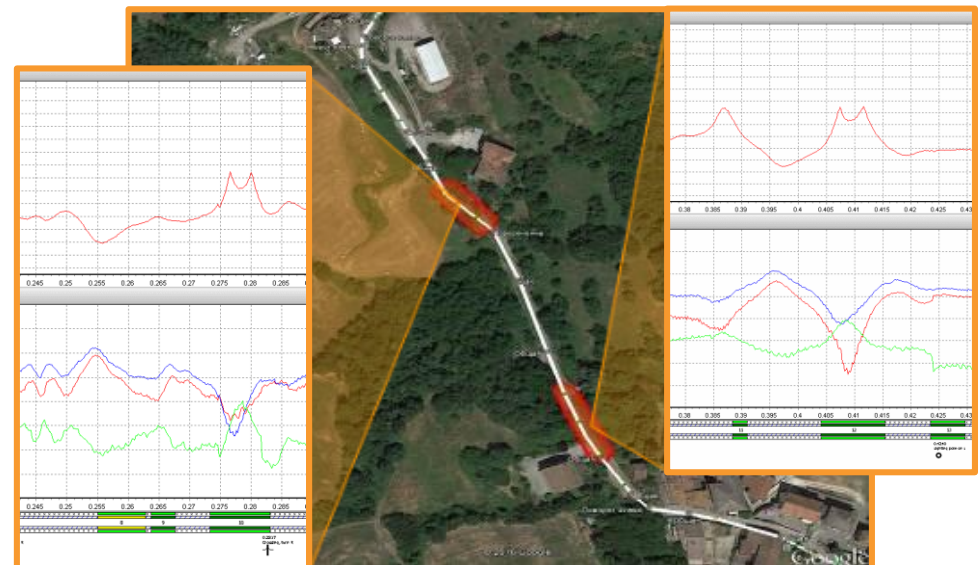
## РЕЗУЛЬТАТЫ МТМ ОБСЛЕДОВАНИЯ ПРОХОДЯЩЕГО ПОПЕРЕК СКЛОНОВ ХОЛМОВ ГАЗОРАСПРЕДЕЛИТЕЛЬНОГО ТРУБОПРОВОДА НА ТЕРРИТОРИИ ИТАЛИИ

- **Расчеты локальных напряжений по данным МТМ показали:** величина в наиболее опасных аномальных зонах превышает аналогичный уровень ври условиях рабочего давления **на 63-65 %**.
- **Оценка изменения напряжений через 14 месяцев в зоне оползня,** в районе населенного пункта, показала их увеличение на участках **с 0 по 300 м и 600 по 1200 м**.

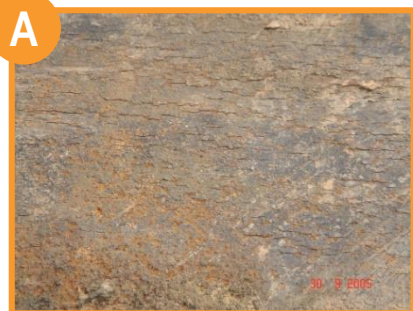
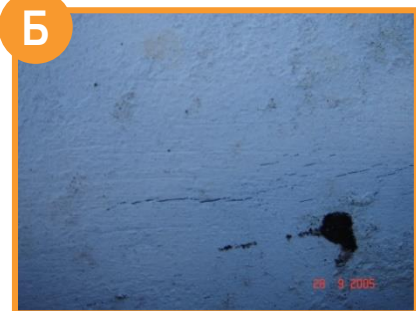
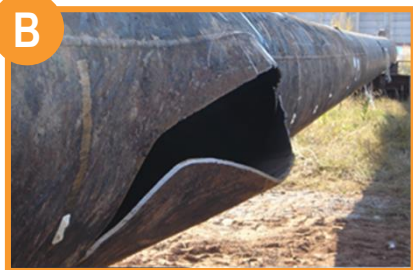
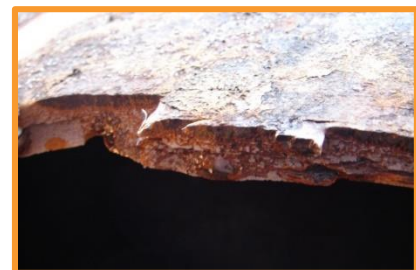
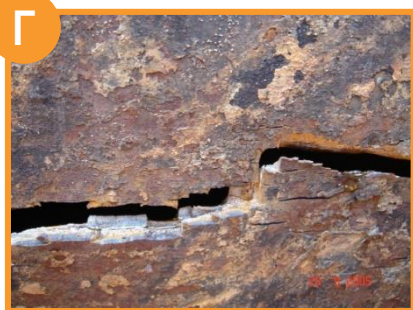
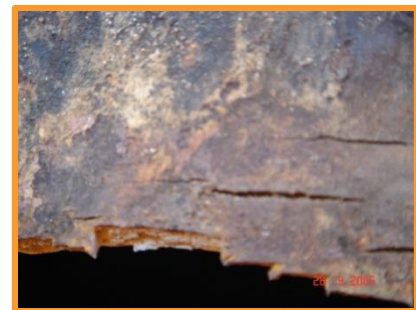
## ВЫДЕЛЕННЫЙ МТМ НАИБОЛЕЕ ОПАСНЫЙ ДЕФЕКТ КРН НА ТРУБЕ ПОДВОДЯЩЕГО ШЛЕЙФА ГКС

А – до испытаний, Б – после применения магнитопорошкового метода до испытаний;  
В – хрупкое разрушение после образования магистральной трещины в области данного дефекта; Г – натурный стенд с дефектами КРН до ресурсных испытания.

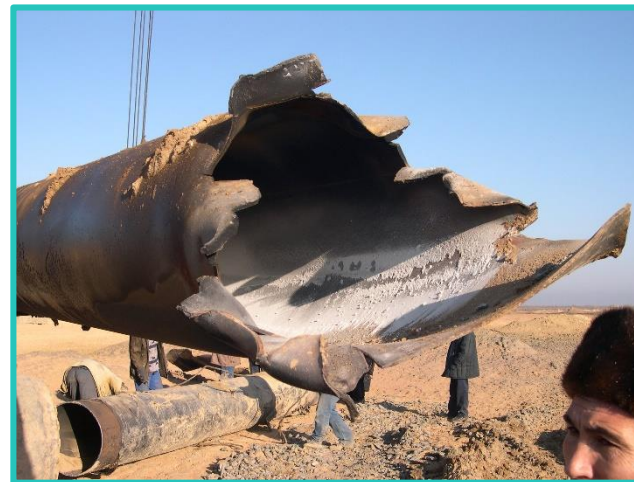
Разрушение магистрального газопровода по причине КРН (Средняя Азия)

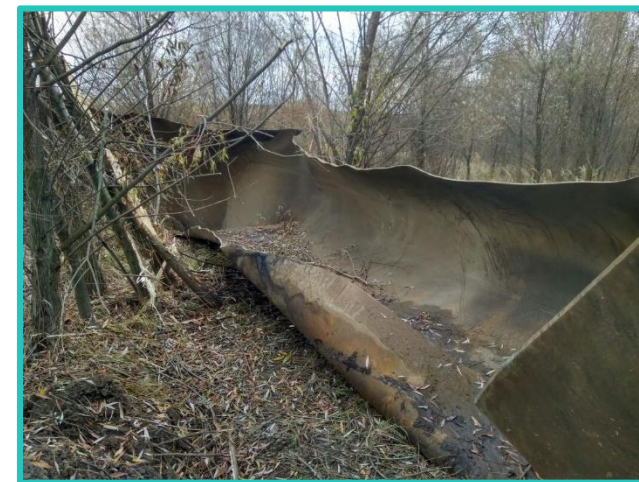
Разрушение магистрального газопровода по причине КРН (Луховицы)
