РАЗРАБОТКА НОРМ ДОПУСТИМОСТИ СТРЕСС-КОРРОЗИОННЫХ ПОВРЕЖДЕНИЙ ТРУБ В СОСТАВЕ ДЛИТЕЛЬНО ЭКСПЛУАТИРУЕМЫХ МАГИСТРАЛЬНЫХ ГАЗОПРОВОДОВ

А.В. Мельникова, И.В. Ряховских

Лаборатория исследования процессов коррозионного
растрескивания под напряжением ООО «Газпром ВНИИГАЗ»

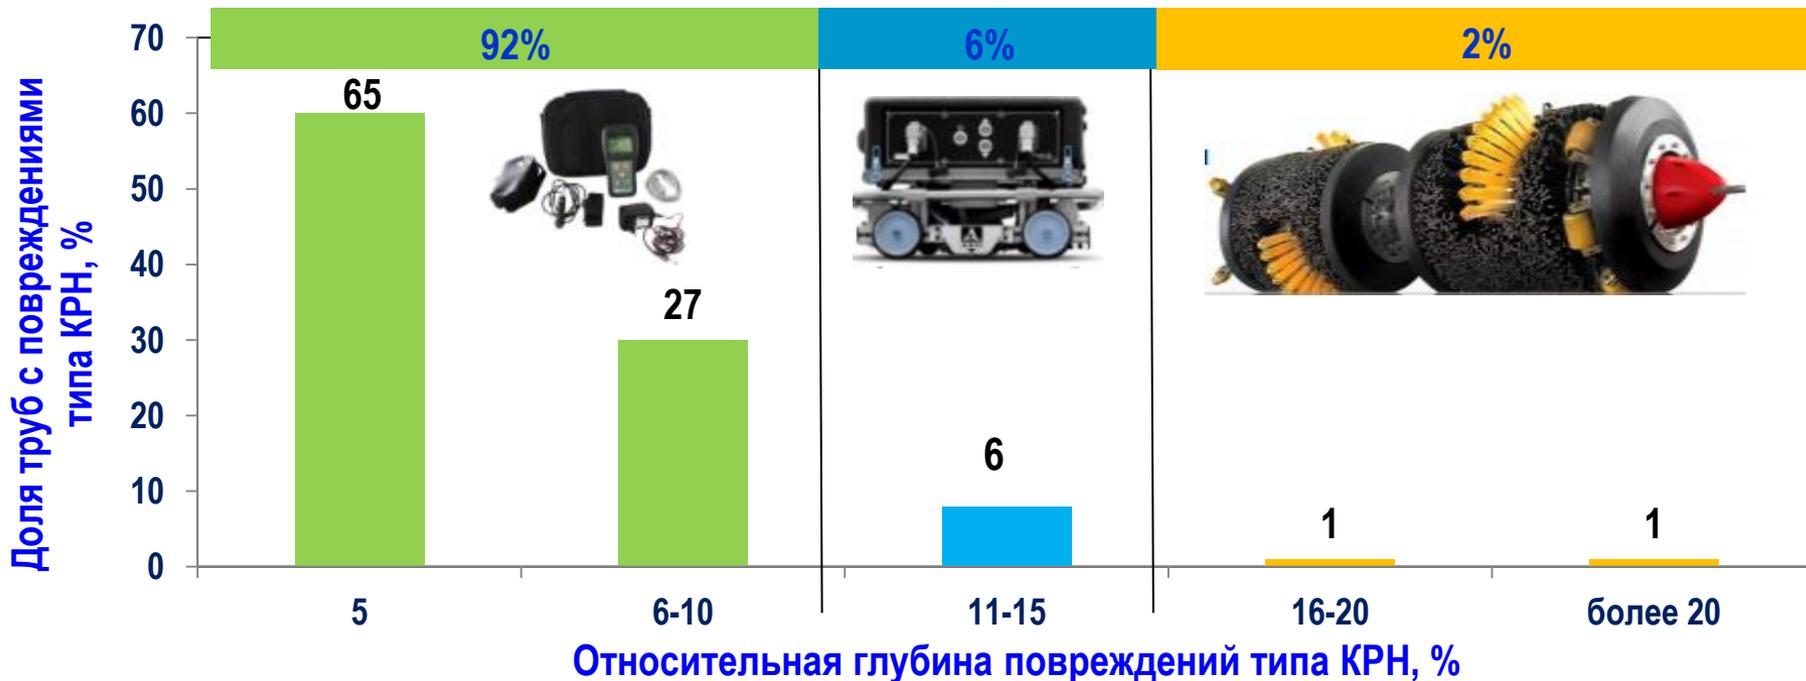
Основные стадии роста стресс-коррозионных повреждений на поверхности стальных труб

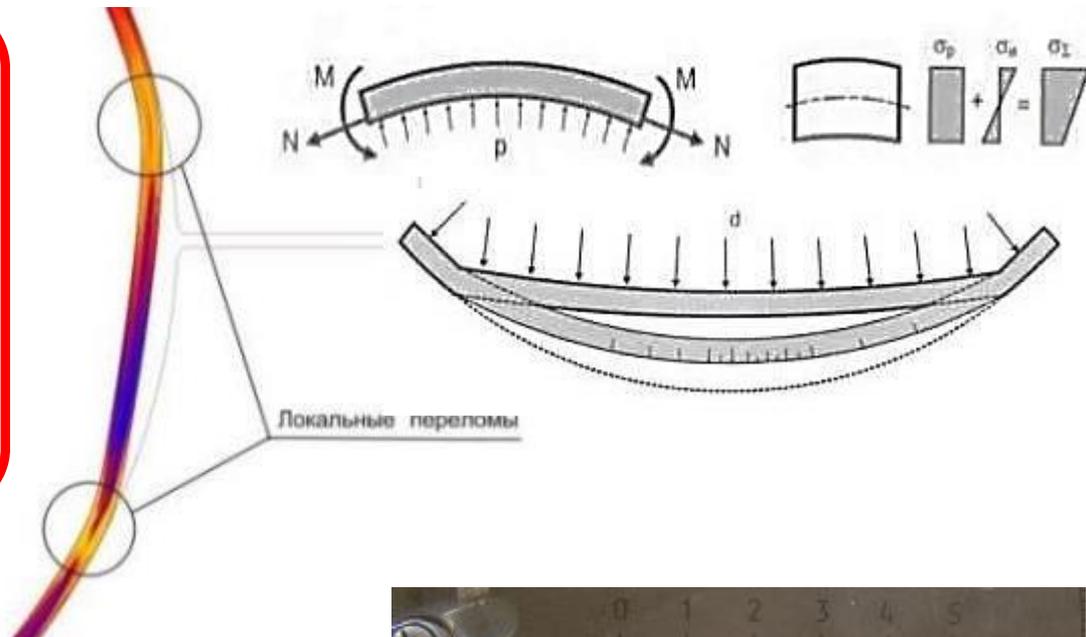
I - Образование микротрещин из локальных поверхностных дефектов труб

II - Монотонный рост отдельных неориентированных трещин в колонии

III - Слияние отдельных трещин в магистральные и их выравнивание в колонии

IV - Разрушение аварийной трещины (излом)

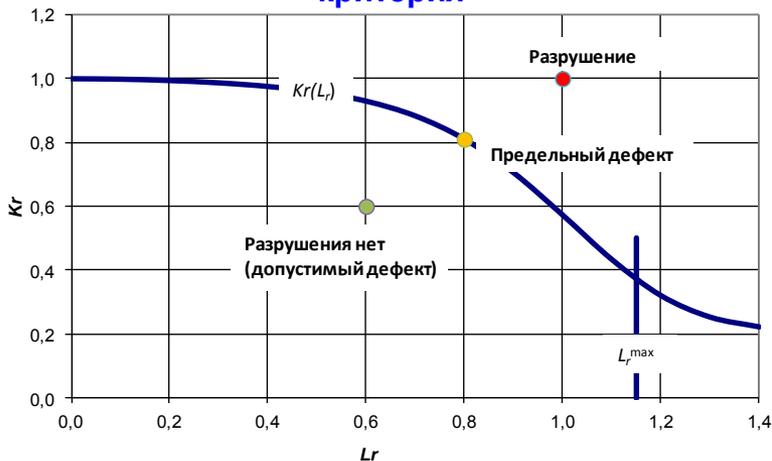
Предельная кривая двухпараметрического критерия

$$L_r \leq L_r^{\max} \Rightarrow K_r = (1 - 0,14L_r^2) [0,3 + 0,7 \exp(-0,65L_r^6)]$$

$$L_r > L_r^{\max} \Rightarrow K_r = 0$$

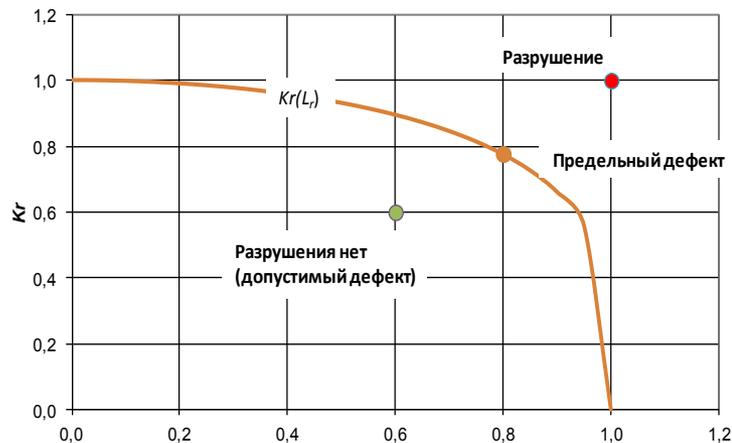
Альтернативный вариант предельной кривой, основанный на понятии предела трещиностойкости

$$\left(\frac{K_I}{K_{IC}} \right)^4 + \left(\frac{\sigma_{netto}}{\sigma_B} \right)^2 = 1,$$

$$K_r = K_I / K_{IC}$$

$$L_r = \sigma_{netto} / \sigma_B$$

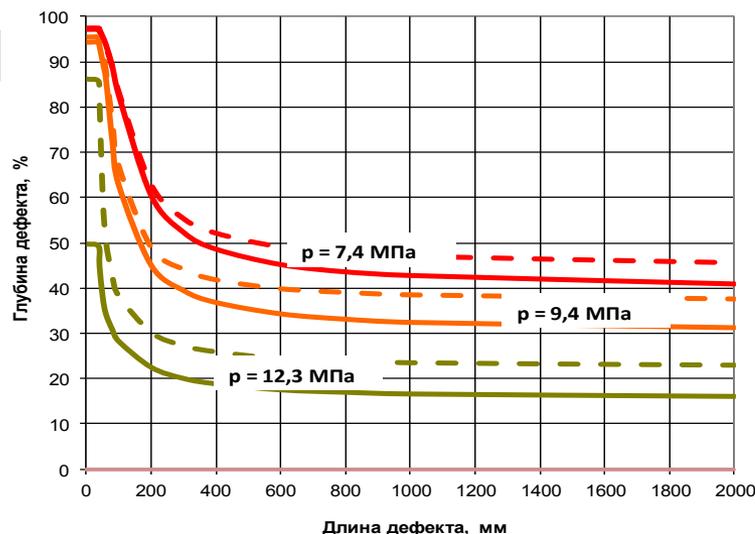
Сравнительный анализ двух методов расчета

Выбран более консервативный метод расчета (R6)

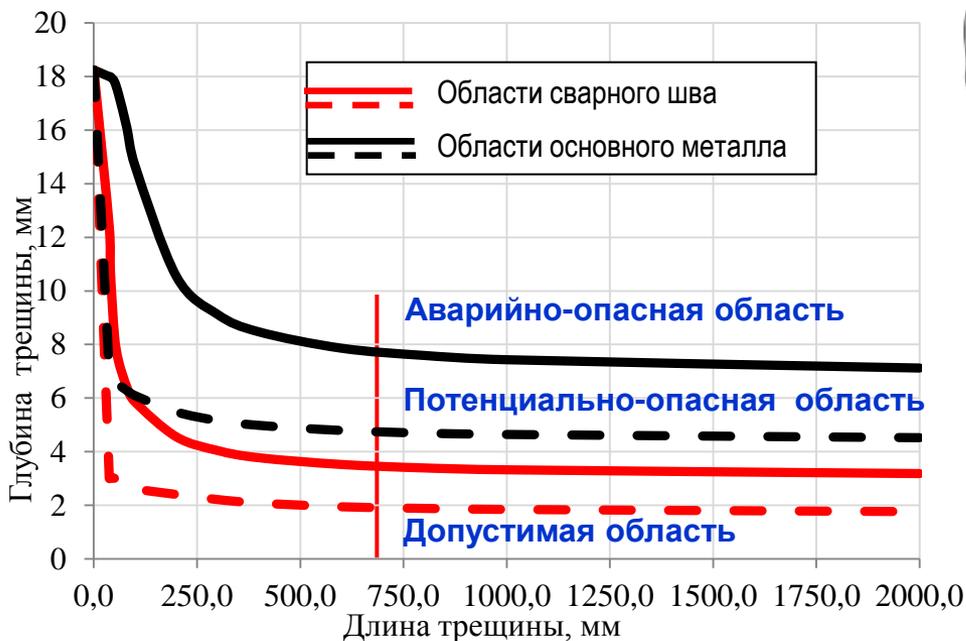
Области допустимых, потенциально-опасных и аварийно-опасных значений размеров трещин КРН для основного металла трубы и сварного шва $D=1420$ мм, $t_{ст}=18,7$ мм, $\sigma_T=461$ МПа, $P_{раб}=7,5$ МПа

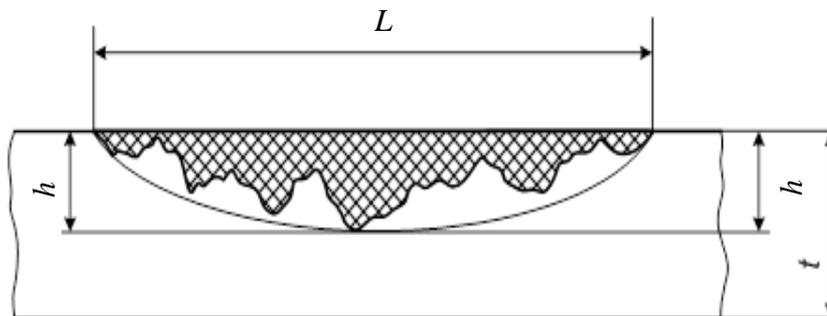
Схематизация одиночных трещин и колонии трещин

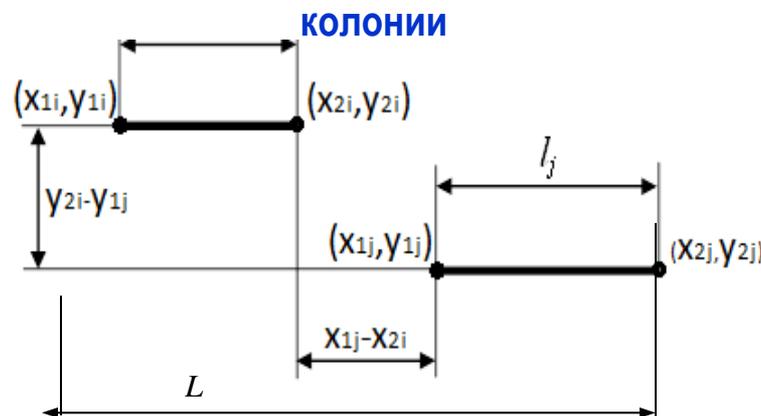
Схема учета взаимодействующих трещин в колонии

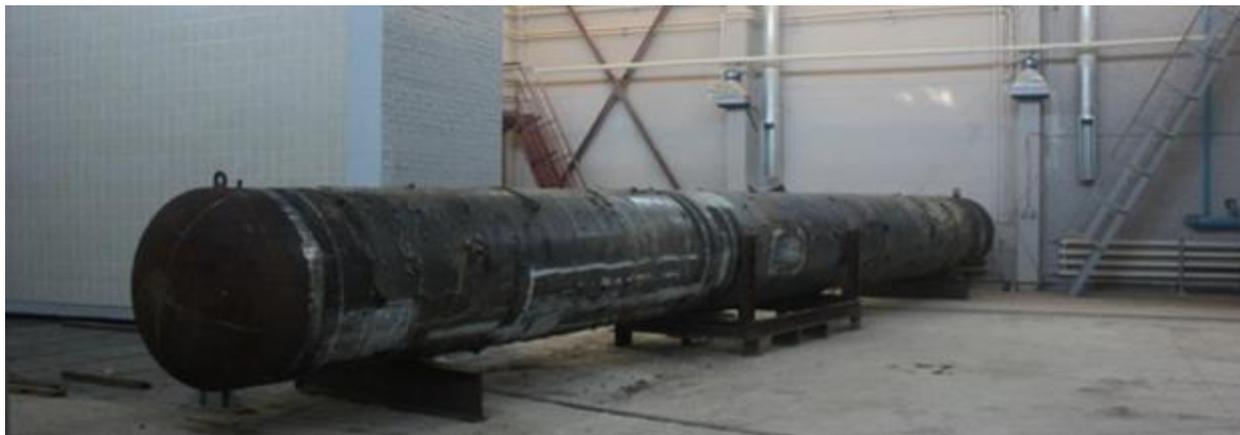
ОБЩИЙ ВИД СТЕНДА

- Система АЭ А-Line 32 D
- Манометр

Стендовые гидравлические испытания труб

Для подтверждения анализа возможности развития повреждений КРН на воздухе и при воздействии модельного раствора при длительных циклических и статических режимах нагружения были проведены стендовые испытания

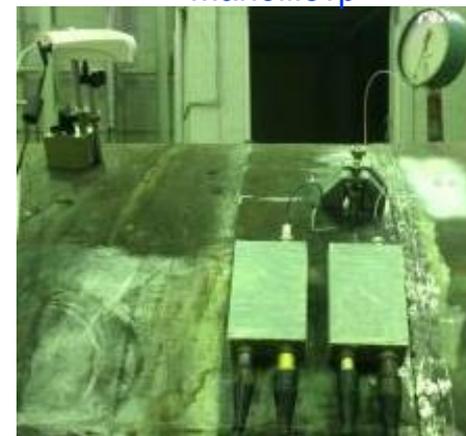
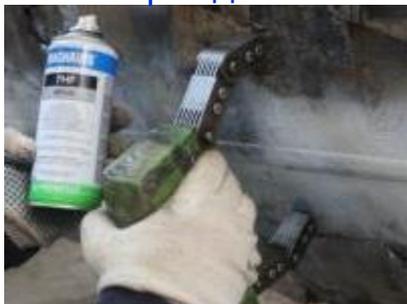
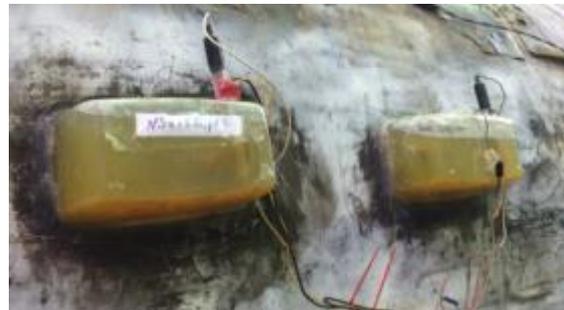
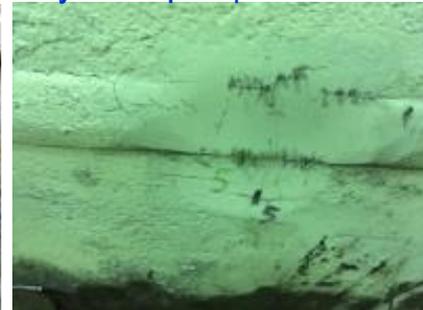
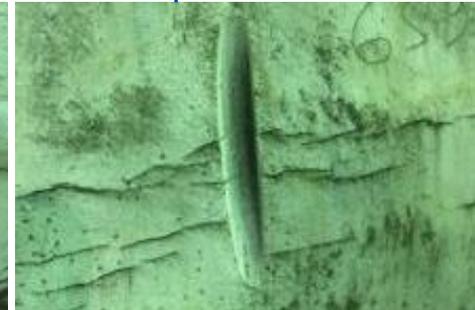
Идентификация повреждений

Коррозионные ячейки с NS4

Определение глубин трещин в ОШЗ

Контрольный дефект в ОМТ

Раствор NS4: 1,64 мМ KCl + 5,75 мМ NaHCO₃ + 1,23 мМ CaCl₂ + 0,74 мМ MgSO₄

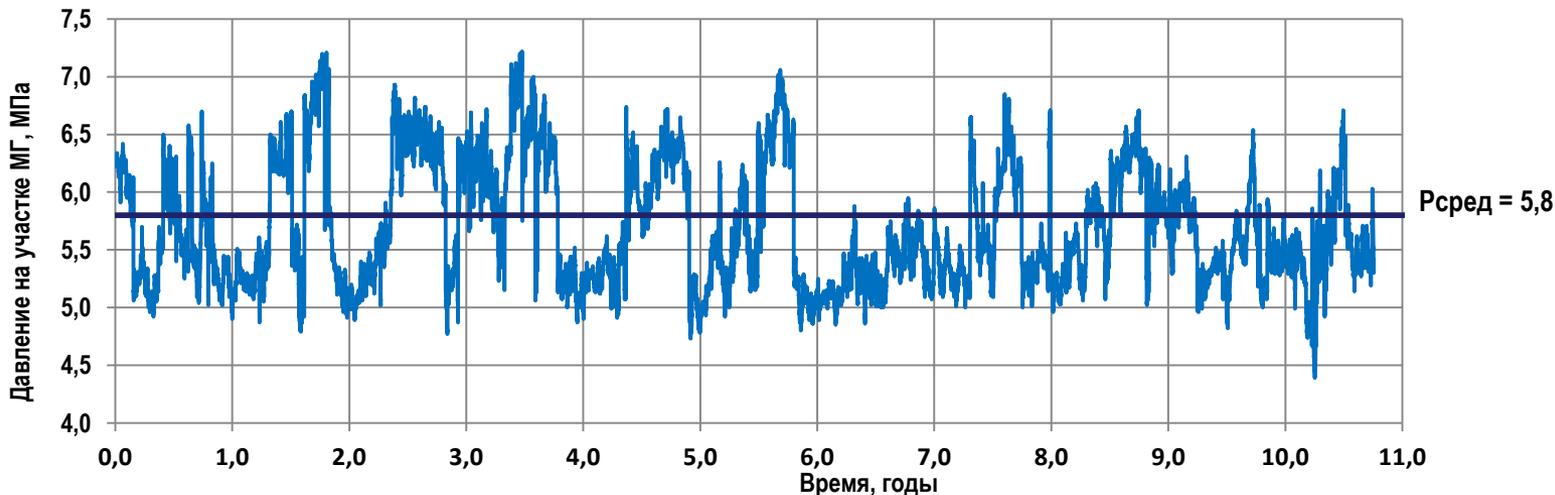
Выбор режимов испытаний труб с дефектами КРН на циклический ресурс и статическую прочность

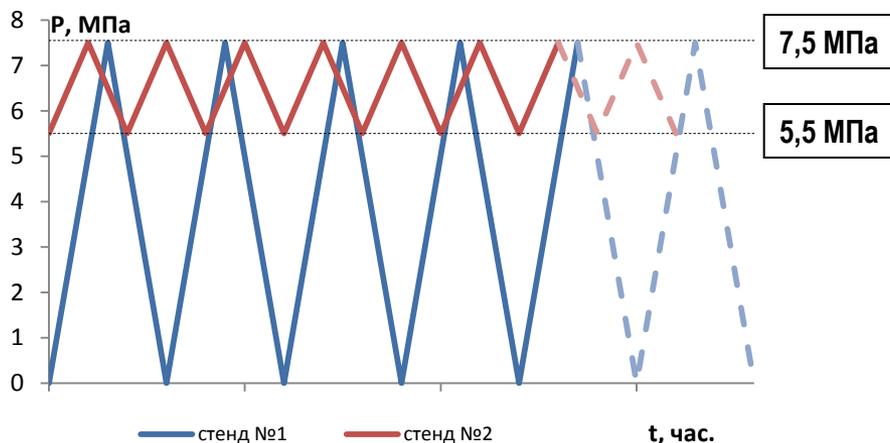
График циклического нагружения плиты

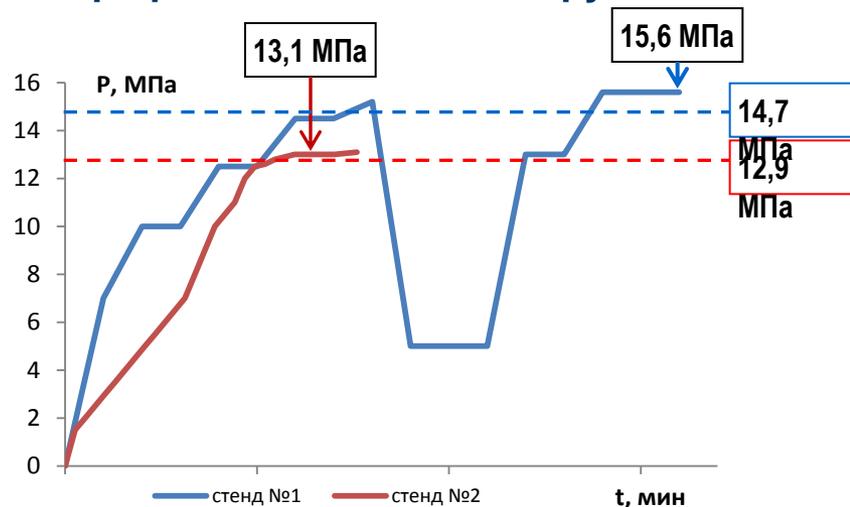
График статического нагружения

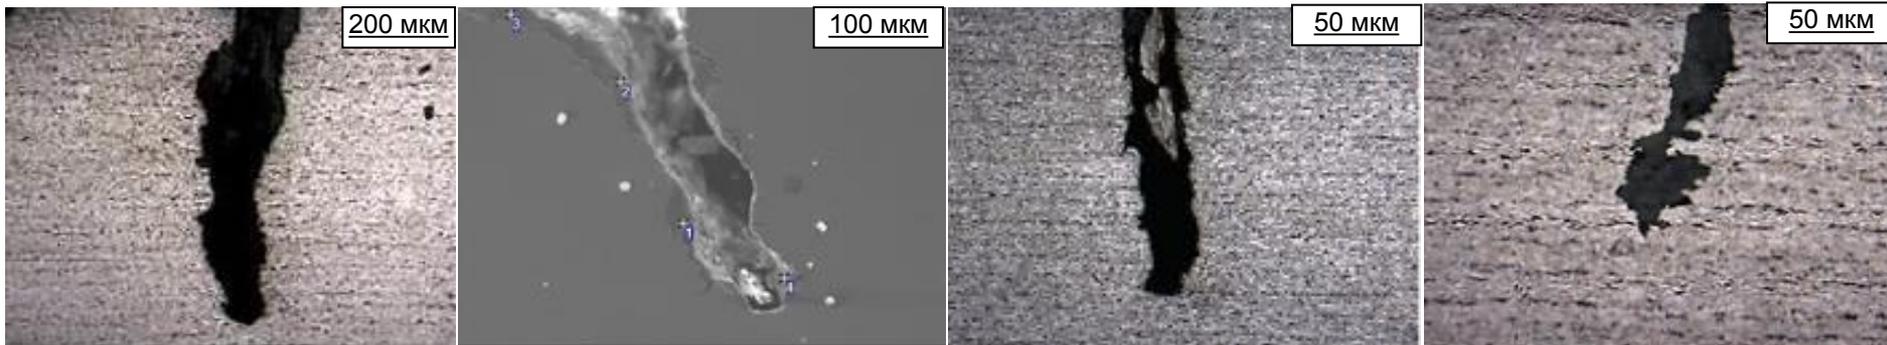
Металлографические исследования трещин после испытаний без среды

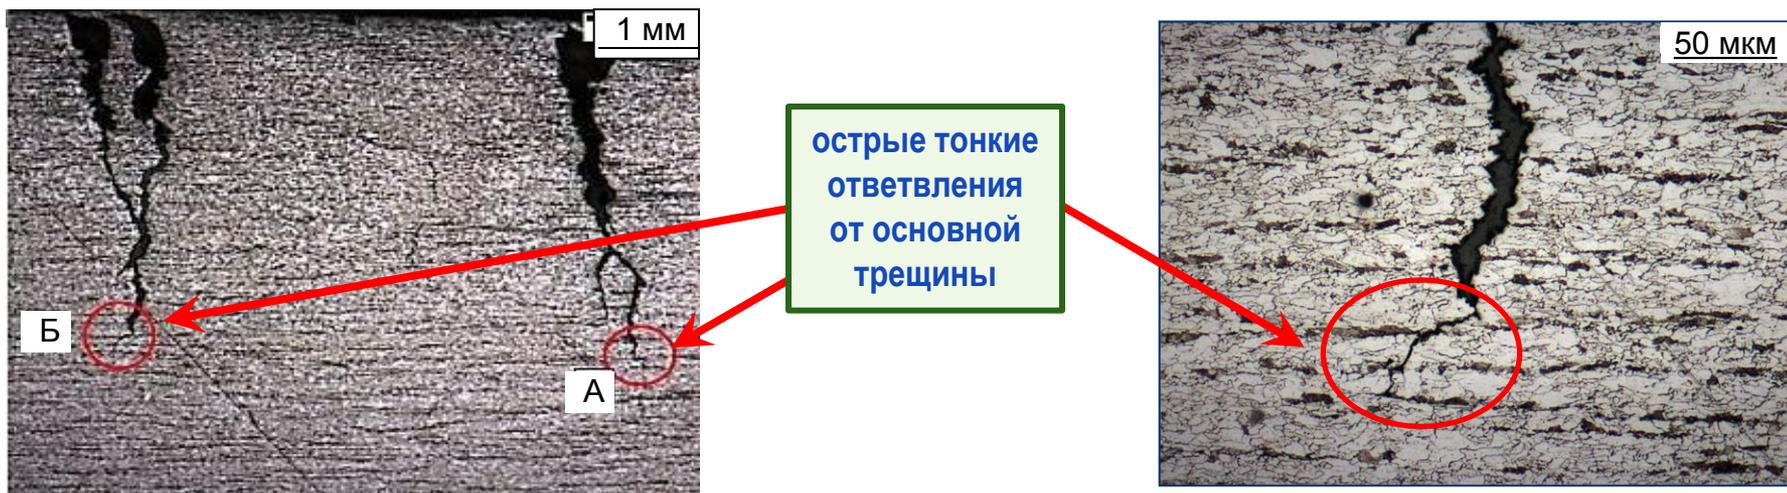
Металлографические исследования трещин после испытаний в коррозионной среде

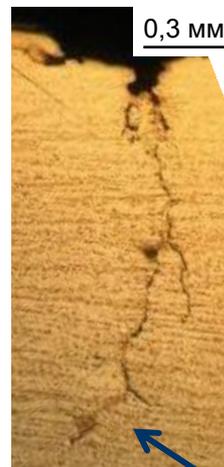
№ 2

№	Характеристика дефекта	Макс. увеличение глубины дефекта после статических испытаний
1	Дефекты КРН глубиной до 2,0 мм	0 мм
2	Дефекты КРН глубиной около 2,0-3,0 мм	0,2 мм
3	Дефект КРН в задире общей глубиной 7,0 мм	0,83 мм
4	Поверхностный пропил глубиной 3,0 мм и длиной 300 мм	0,3 мм

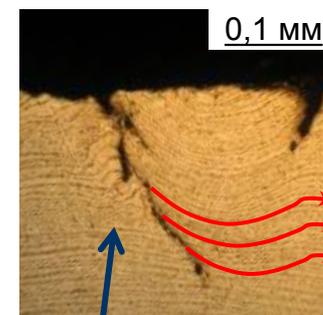
№ 4

Следы пластической деформации

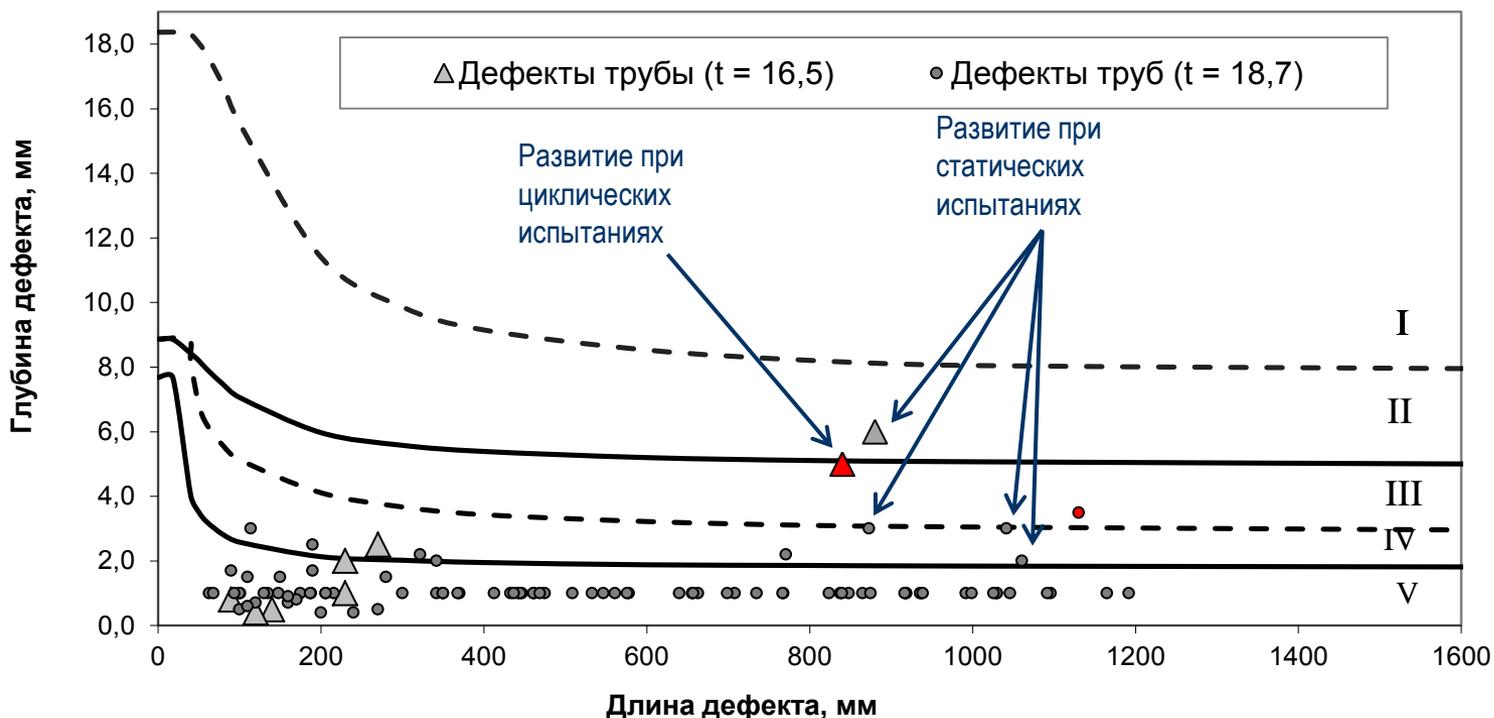
Прирост дефектов глубиной более 2,0 мм зафиксирован при давлении, в 2 раза превышающем рабочее ($\sigma_{исп} > 0,9\sigma_{0,2}$)

- I – область аварийно-опасных повреждений для всех исследованных труб
- II - область аварийно-опасных повреждений труб с $t = 16,5$ мм и потенциально-опасных повреждений труб с $t = 18,7$ мм
- III - область потенциально-опасных повреждений для всех исследованных труб;
- IV - область неопасных повреждений труб с $t = 18,7$ мм и область потенциально-опасных повреждений труб с $t = 16,5$ мм
- V – область неопасных повреждений для всех исследованных труб

Красным цветом обозначены повреждения, к которым подводился модельный электролит

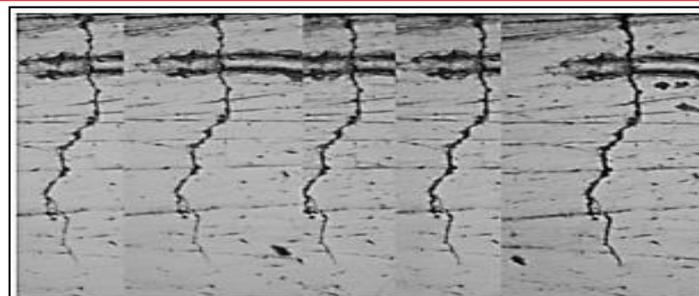
В условиях циклического нагружения на воздухе дефекты КРН глубиной менее 10% толщины стенки трубы не развиваются!

0 1000 3000 5000 10000
количество циклов нагружения

$\% \cdot \sigma_T$	$\% \cdot \sigma_T$, МПа	ЦИКЛЫ
0 - 0,5 σ_T	230,5	1000
0 - 0,6 σ_T	276,6	1000
0 - 0,7 σ_T	322,7	1000
0 - 0,8 σ_T	368,8	2000
0 - 0,9 σ_T	414,9	5000

Для подтверждения отсутствия усталостного развития повреждений КРН на воздухе при длительных, превышающих проектные, циклических режимах нагружения были проведены лабораторные исследования

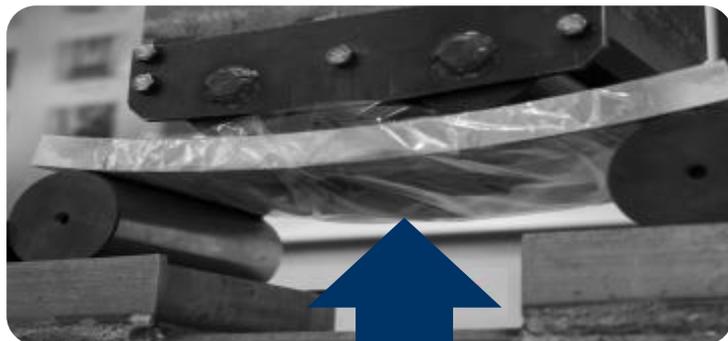
Лабораторные испытания образцов с пропилом в среде NS4, с добавкой ИК и на воздухе (патент RU 2582911)

Циклическое нагружение –
до 40 000 циклов
 $0,7\sigma_T - 0,8\sigma_T$ МПа, частота 1 Гц

Дополнительно было исследовано влияния органического ингибитора коррозии в модельном грунтовом электролите на стойкость трубной стали против КРН на лабораторных образцах с надрезом

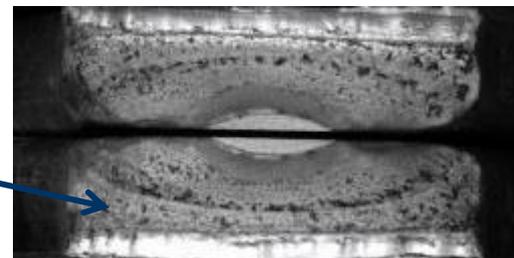
Область развития
коррозионно-
механической
трещины

Излом после
испытаний в
среде NS4

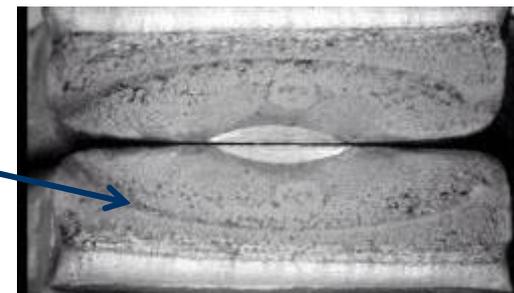
Исходный
пропил в
образце

Излом после
испытаний в
среде NS4 с
ингибитором

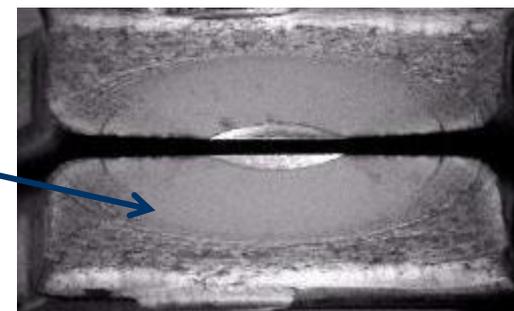
Область
развития
механической
трещины

Излом после
испытаний на
воздухе

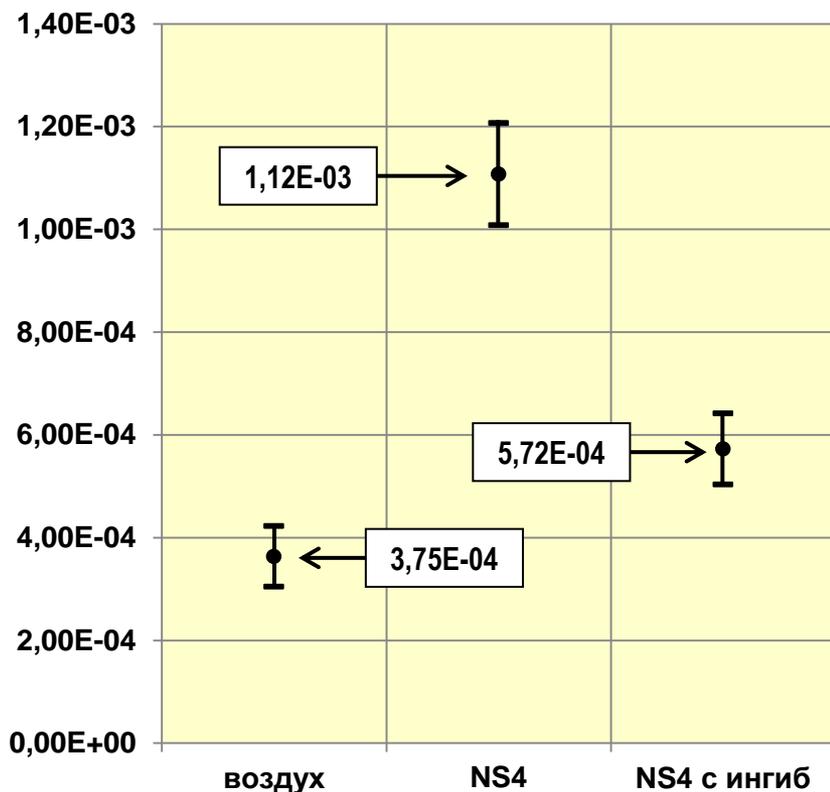
Скорость роста дефекта V , мм/цикл

6. Экспериментально установлено, что добавка в модельный грунтовый электролит NS4 1 г/л органического ингибитора коррозии (ТУ 2415-029-16424386-2015) трубной стали, содержащего в своем составе продукты реакции жирных аминов с различными смесями высших ненасыщенных карбоновых кислот, значительно снижает скорость роста трещины и повышает стойкость к КРН трубной стали.

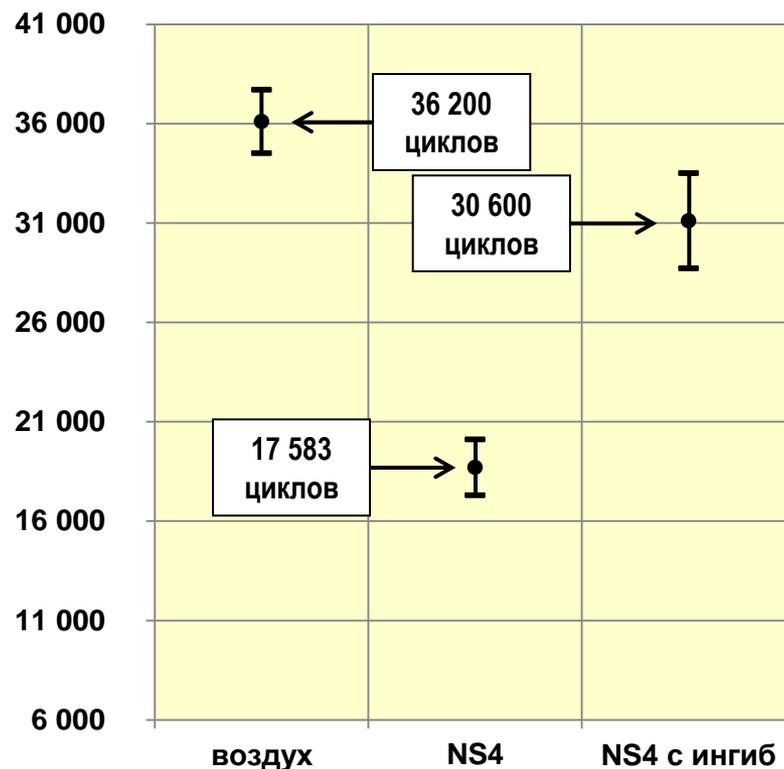
Время до зарождения трещин T , цикл

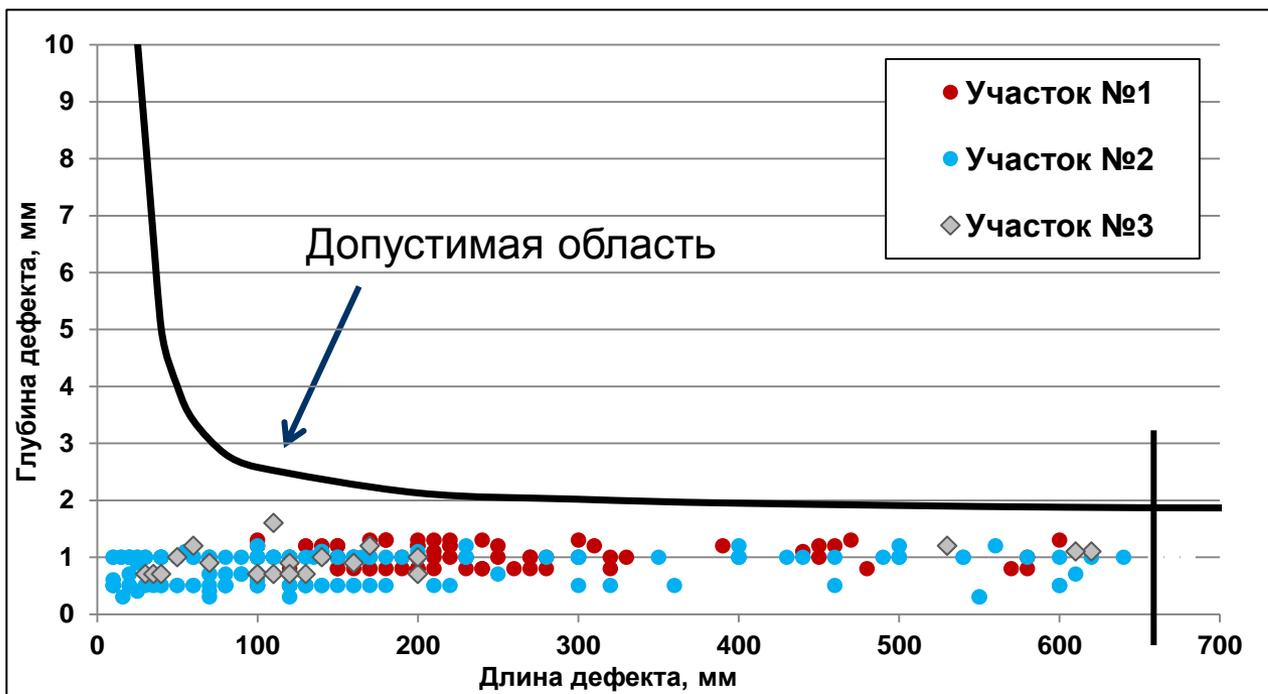
Диаграмма допустимых размеров стресс-коррозионных повреждений для труб 1420 x 16,5 мм (X70)

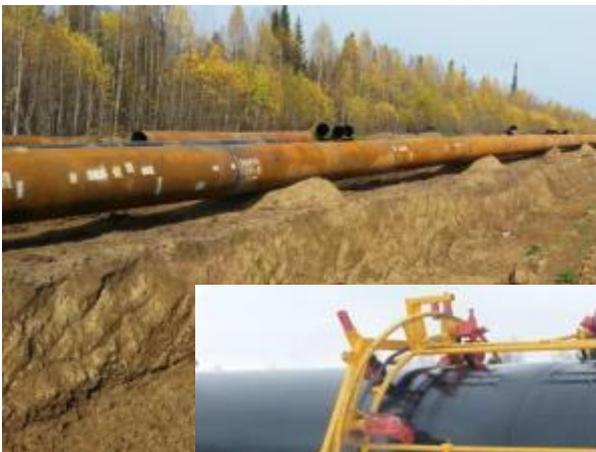
Принцип действия ингибитора после переизоляции МГ при оставлении среды в дефекте КРН

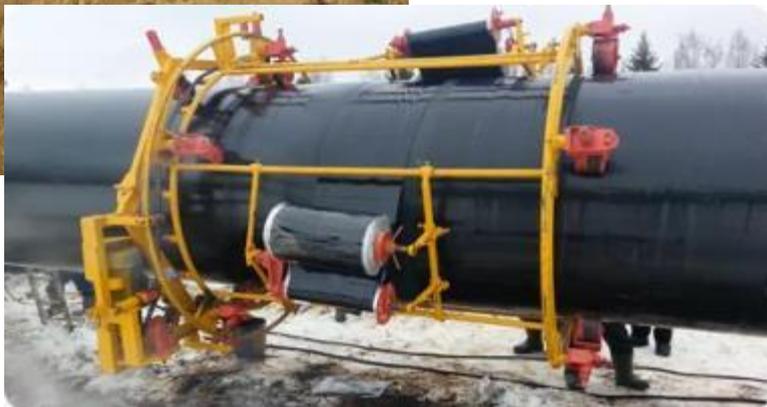
Процесс нанесения
изоляционного
покрытия
с помощью машины
(РИМ 1420)

В процессе изготовления в праймер
(клеящий слой) добавляют ингибитор

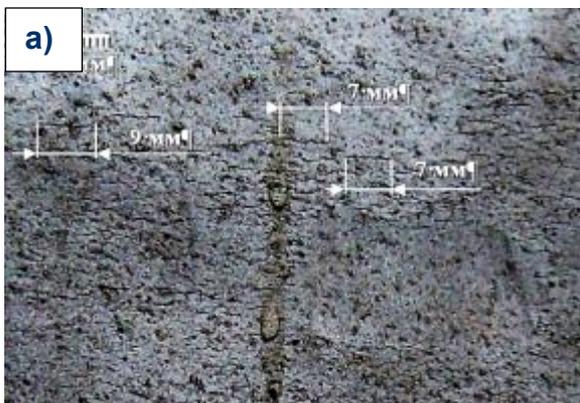
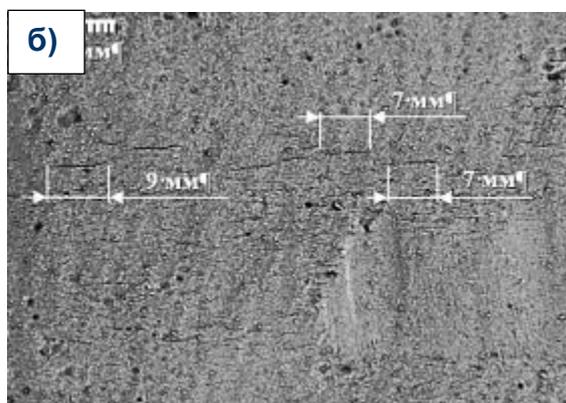
До начала испытаний (а)

После окончания (б)

Критерии:

l_0 – длина КЗ КРН до испытаний;

l_k – длина КЗ КРН после испытаний;

l_{0max} – длина «лидерной» трещины в колонии КРН до испытаний;

l_{kmax} – длина «лидерной» трещины в колонии КРН после испытаний;

ρ_0 – плотность трещин в контрольной зоне КРН до испытаний;

ρ_k – плотность трещин в контрольной зоне КРН после испытаний.

**ПРИЗНАКОВ РАЗВИТИЯ НЕ УСТАНОВЛЕНО, ЧТО СВИДЕТЕЛЬСТВУЕТ
О КОНСЕРВАЦИИ ПРОЦЕССА РАСТРЕСКИВАНИЯ СТАЛИ**
