Доклад

Отдела надежности конструктивных элементов
Инженерно-технического центра ООО «Газпром трансгаз Ухта»
Погуляева Степана Ивановича

**ЭКСПЕРИМЕНТАЛЬНАЯ ОЦЕНКА НЕСУЩЕЙ
СПОСОБНОСТИ И ОСТАТОЧНОГО РЕСУРСА ТРУБ
МАГИСТРАЛЬНЫХ ГАЗОПРОВОДОВ С НЕГЛУБОКИМИ
ТРЕЩИНАМИ КРН ПО РЕЗУЛЬТАТАМ ПОЛИГОННЫХ
ИСПЫТАНИЙ В ООО «ГАЗПРОМ ТРАНСГАЗ УХТА»**

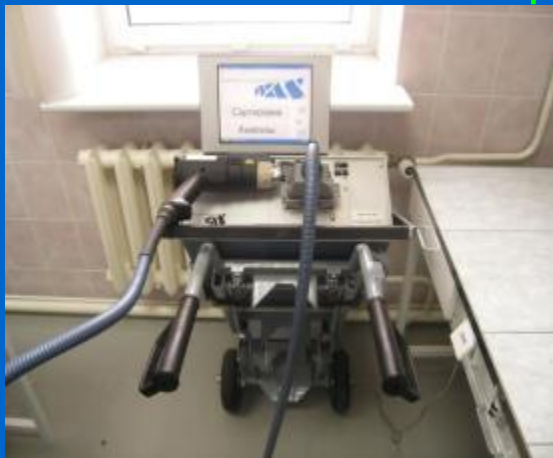
оптико-эмиссионная спектрометрия

Проведены механические испытания и обследование образцов, вырезанных из металла труб с дефектами КРН

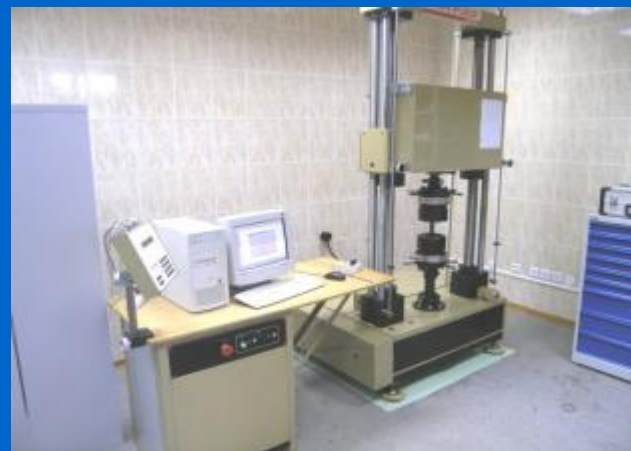
испытания на растяжение

Типоразмер трубы	Ø1420×16,5 мм	Ø1420×17,5 мм
Производитель	ХТЗ	Mannesmann
Технические условия	ТУ 14-3-741-78	ТУ 56-70, ТУ 56-74
Предел прочности, МПа	645÷655	580÷590 , 657÷664
Предел текучести, МПа	540÷544	402÷418 , 519÷524
Ударная вязкость, Дж/см ²	167	90, 122
Поэлементный состав	Соответствует ТУ	Соответствует ТУ

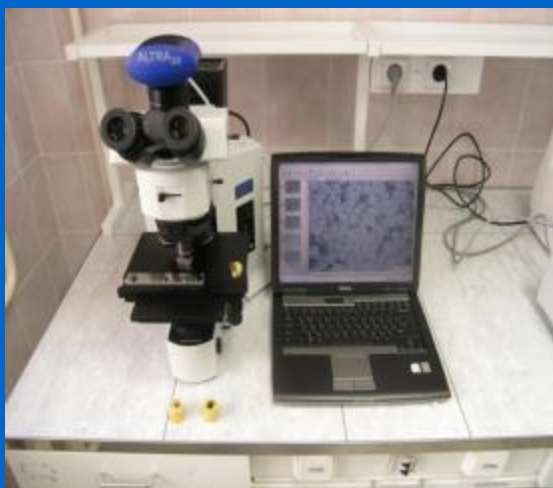
металлографическое обследование

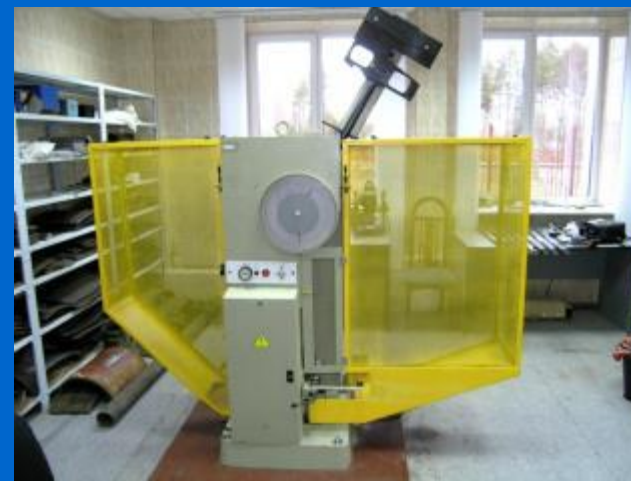
ударный изгиб

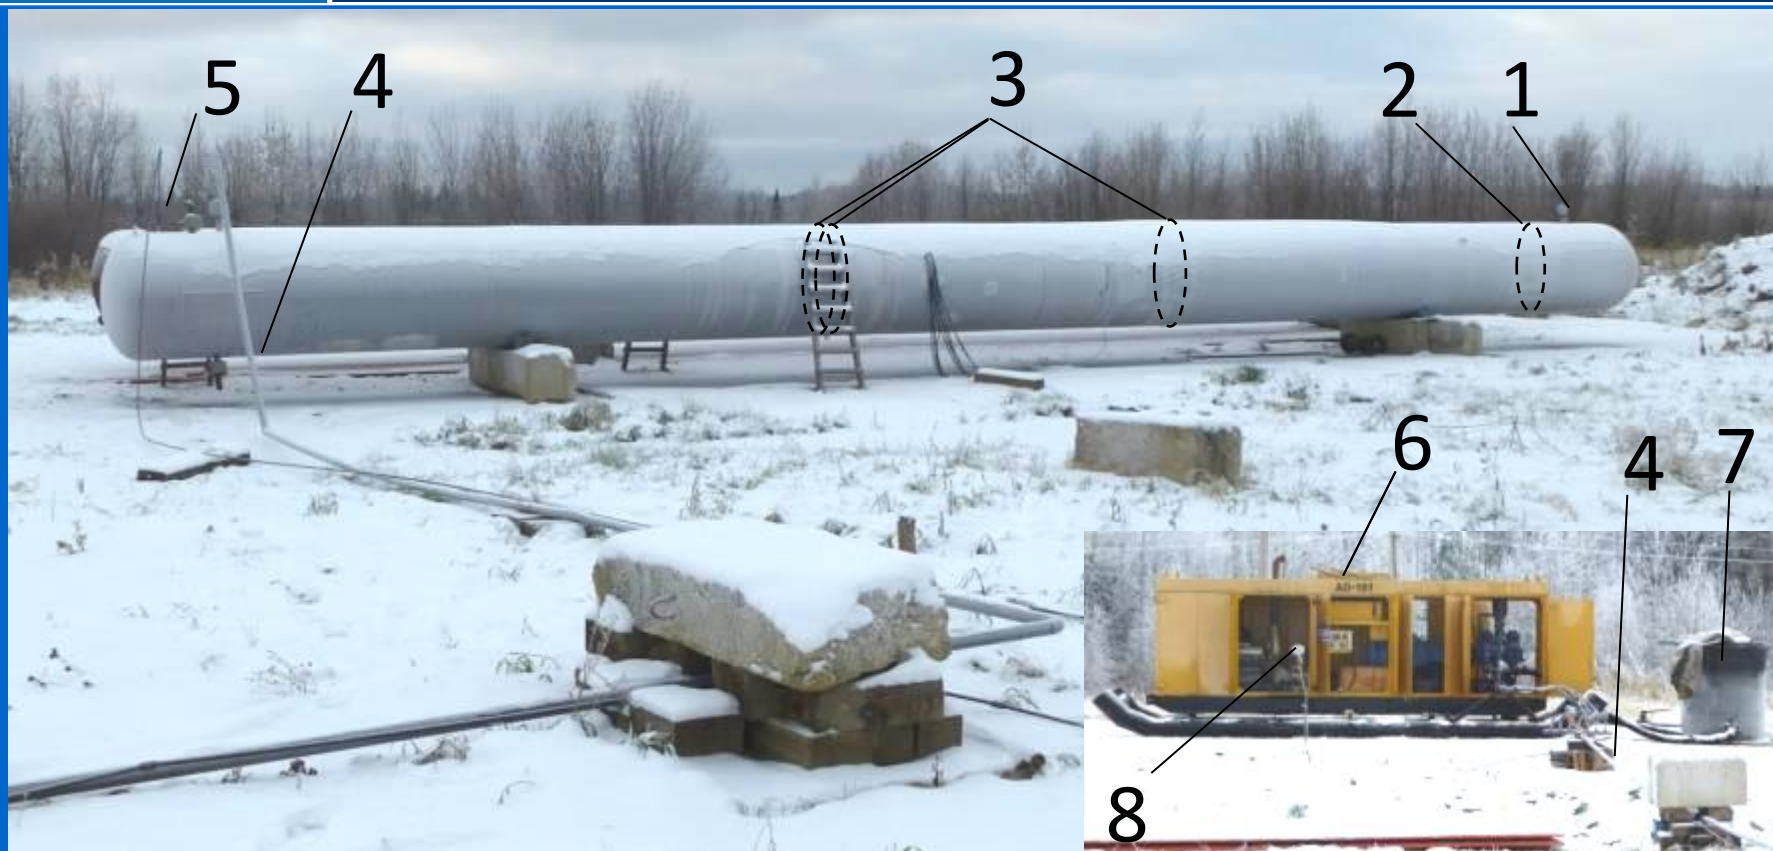
Общий вид трубной плети Ø1420 мм с дефектами КРН

1 – манометр «МП4-УУ2»; 2 – сечение установки оптоволоконных датчиков; 3 – сечения установки резистивных датчиков; 4 – подводящий шлейф Ø57×4 мм; 5 – импульсная трубка Ø14×2 мм к выносному манометру; 6 – опрессовочный агрегат АО-181; 7 – емкость для соляного раствора; 8 – выносной манометр

С 2015 по 2016 годы выполнено 2000 циклов в режиме 0-нормативное рабочее давление $P_{\text{раб}} = 75 \text{ кгс/см}^2 - 0$

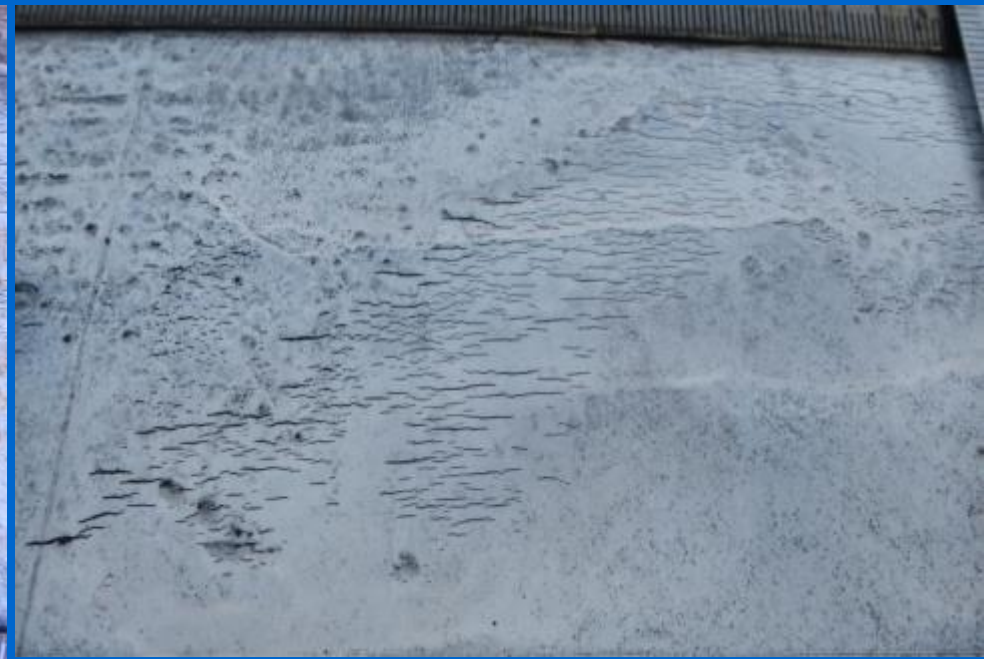
Сравнение индикаторных следов трещин на разных этапах полигонных испытаний показало отсутствие признаков значительного роста трещин

Зона «Фото 2-2» после 90 циклов

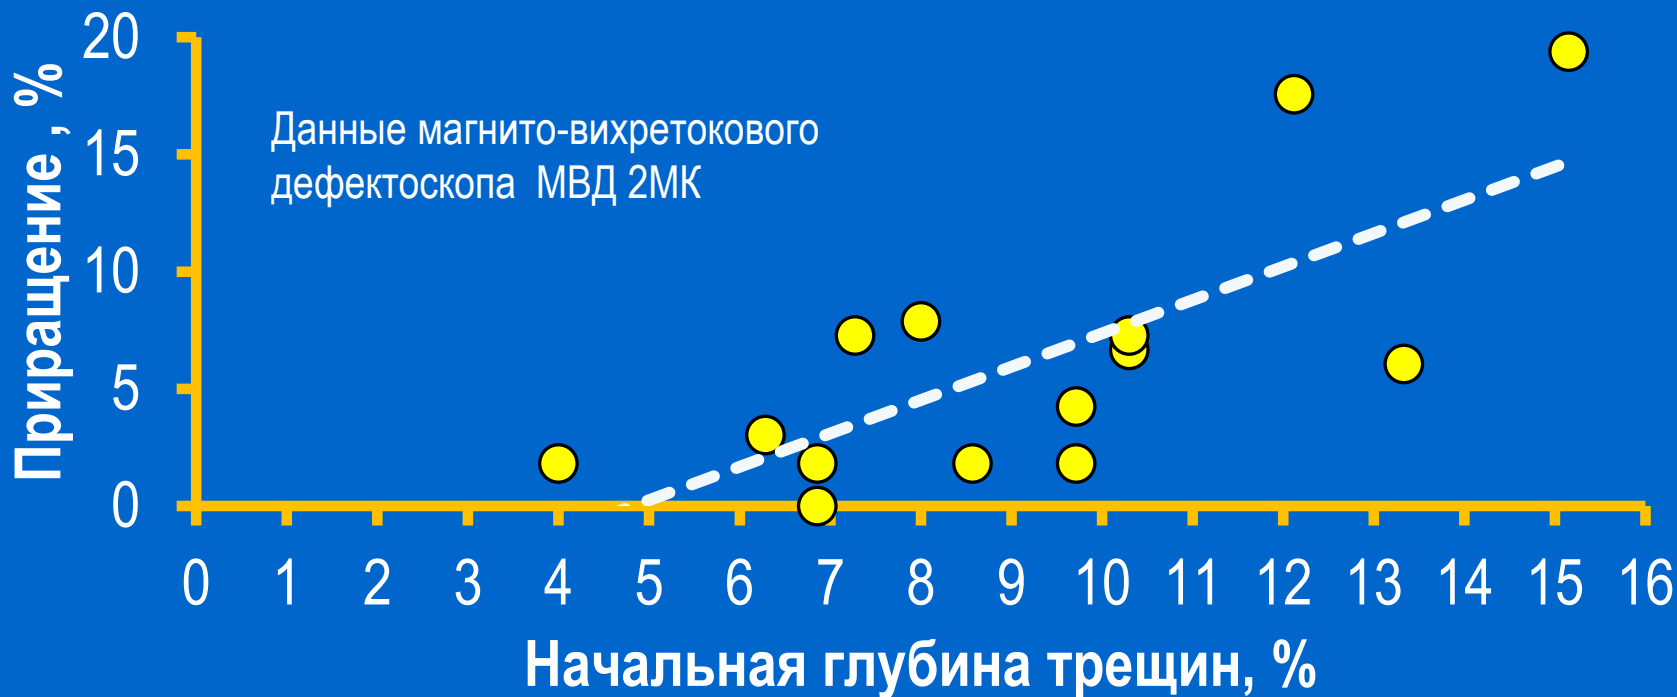
Результаты мониторинга роста дефектов прибором МВД-2МК

Тенденция роста трещин соответствует представлению о кинетическом росте трещиноподобных дефектов

Величины представлены в процентах (%) от толщины стенки трубы

Тип трубы	Обозначение зоны	Результаты измерений, мм				Приращение %
		0 циклов	255 циклов	556 циклов	1998 циклов	
Труба Ø1420×16,5 мм ТУ 14-3-741-78 ХТЗ	Фото 2-1	2,5 (15%)	3,2	5,0	5,7	+19
	Фото 2-2	2,0 (12%)	2,9	3,6	4,9	+18
	Фото 3-1	2,2 (13%)	2,9	3,5	3,2	+6
	Фото 3-2	1,7 (10%)	1,7	2,9	2,8	+7
	Фото 3-3	1,2 (7%)	1,7	2,3	2,4	+7
	Фото 4-1	1,7 (10%)	2,0	3,0	2,9	+7
	Фото 5-1	1,1 (6%)	1,5	1,5	1,6	+3
	Фото 5-2	1,2 (7%)	1,6	1,6	1,5	+2
	Фото 6-1	1,4 (8%)	2,4	2,0	2,7	+8
Труба Ø1420×17,5 мм ТУ 56-74 Mannesmann	Фото 7-1	1,2 (7%)	1,3	0,7	1,2	+0
	Фото 8-1	1,7 (10%)	1,9	1,9	2,0	+2
	Фото 8-2	1,7 (10%)	2,3	2,9	2,4	+4
	Фото 9-1	0,7 (4%)	0,7	0,9	1,0	+2
	Фото 9-2	1,5 (9%)	1,9	0,7	1,8	+2

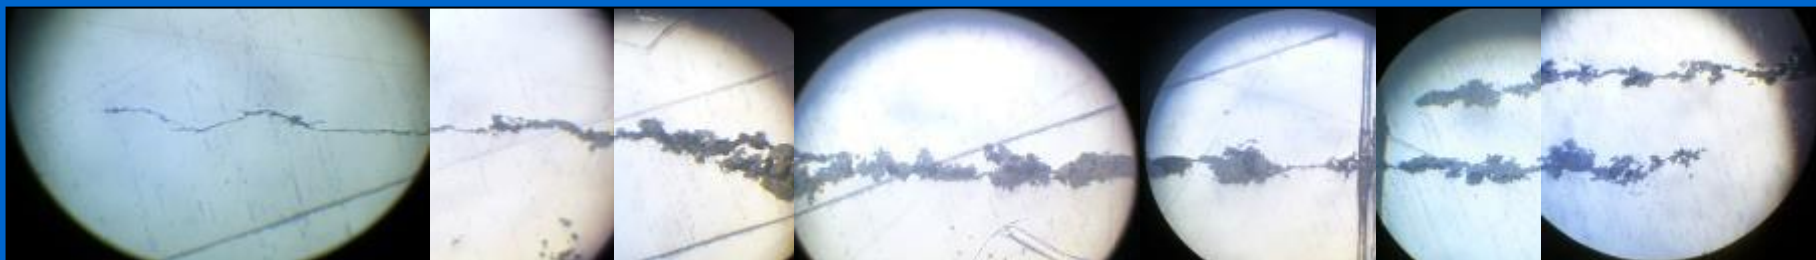
Сравнение микроскопического вида трещин на разных этапах полигонных испытаний показало отсутствие признаков роста трещин (увеличение 100 х)

Зона «Микроскоп-2» после 1505 циклов

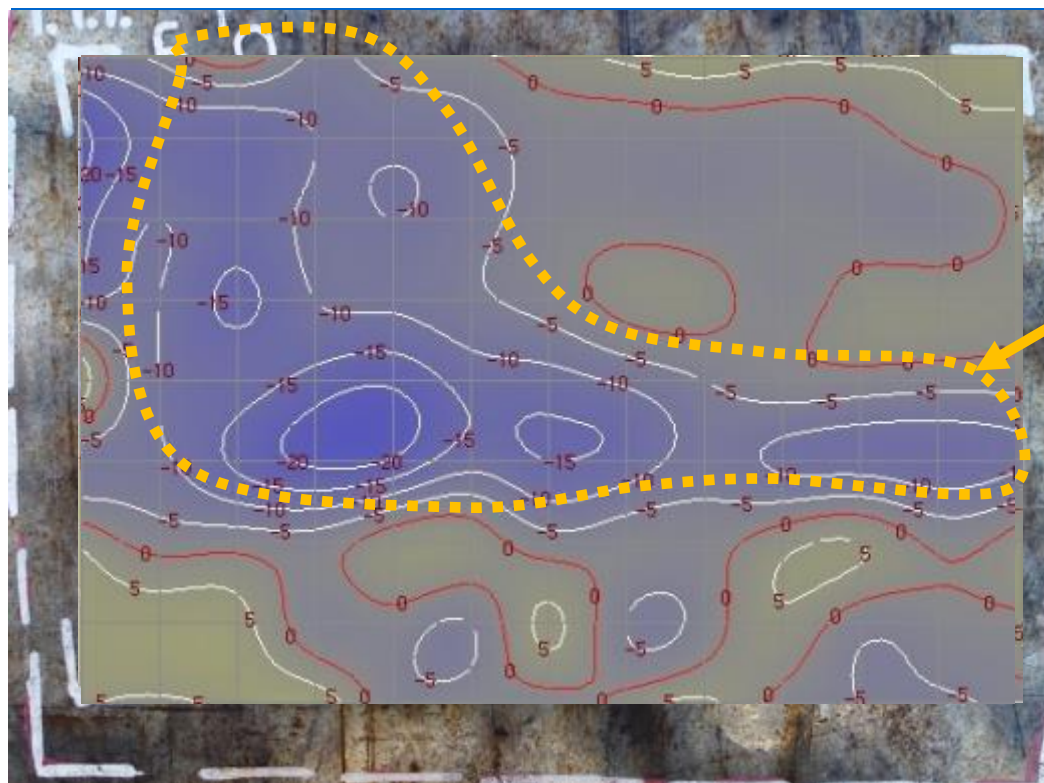
556
Циклов
2016 год

Результаты магнитной анизотропии указывают на протекание изменений уровня механических напряжений в зоне КРН

Область
трещин
КРН

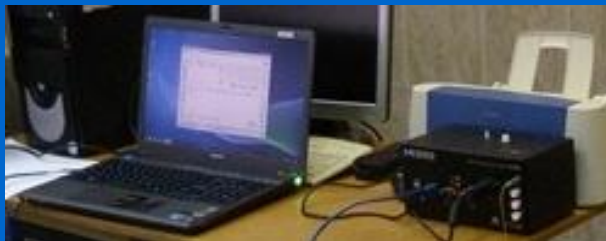
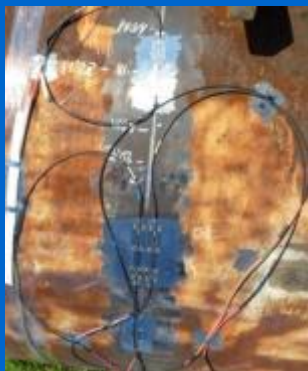
Оптоволоконная система Sm125

Наименование средства измерения	Локальный радиус оболочки трубы, мм	Кольцевые деформации, мкм/м		
		Фактические	Теоретические	
Оптоволоконная система Sm125 Катушка №9	Min	631	912	1077
	Nom	707	1202	1233
	Max	825	1431	1475
Тензометрическая станция ЦТИ-1 Катушка №6	Min	643	1036	1168
	Nom	704	1222	1301
	Max	783	1547	1473
Тензометрическая станция UCAM-60B Катушка №4	Min	611	756	1098
	Nom	712	1369	1318
	Max	895	1710	1717

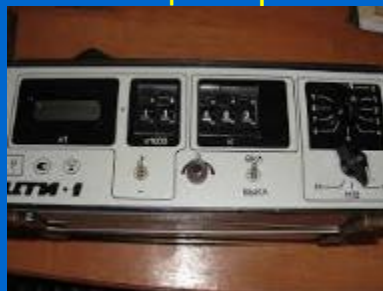
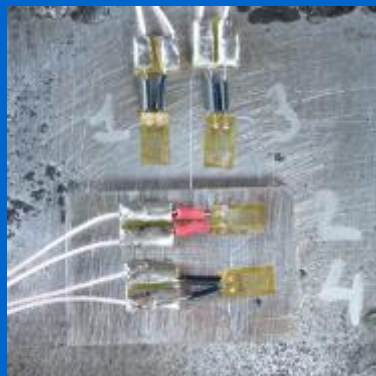
Тензометрическая станция ЦТИ-1

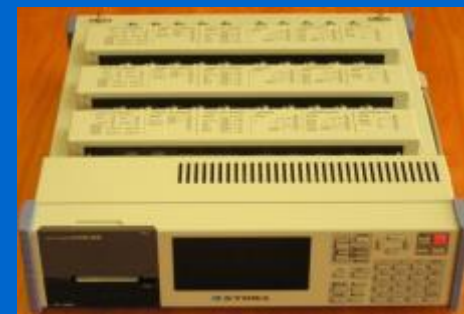
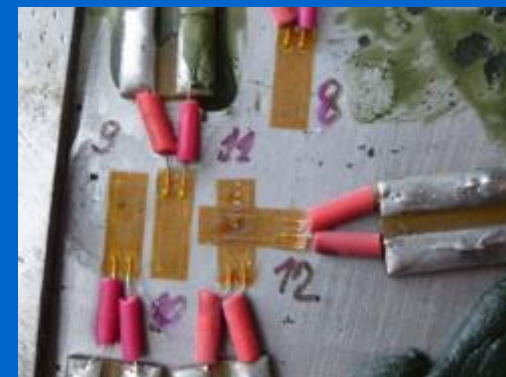
Тензометрическая станция UCAM-60B

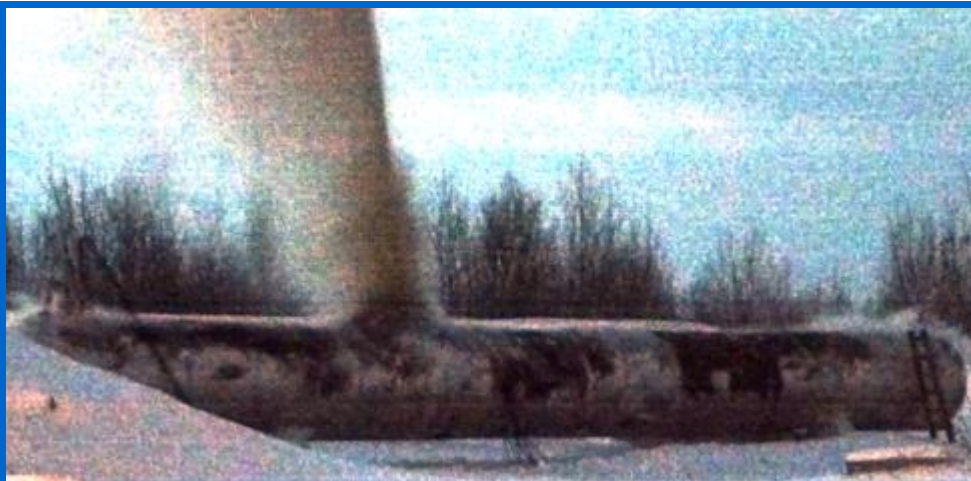
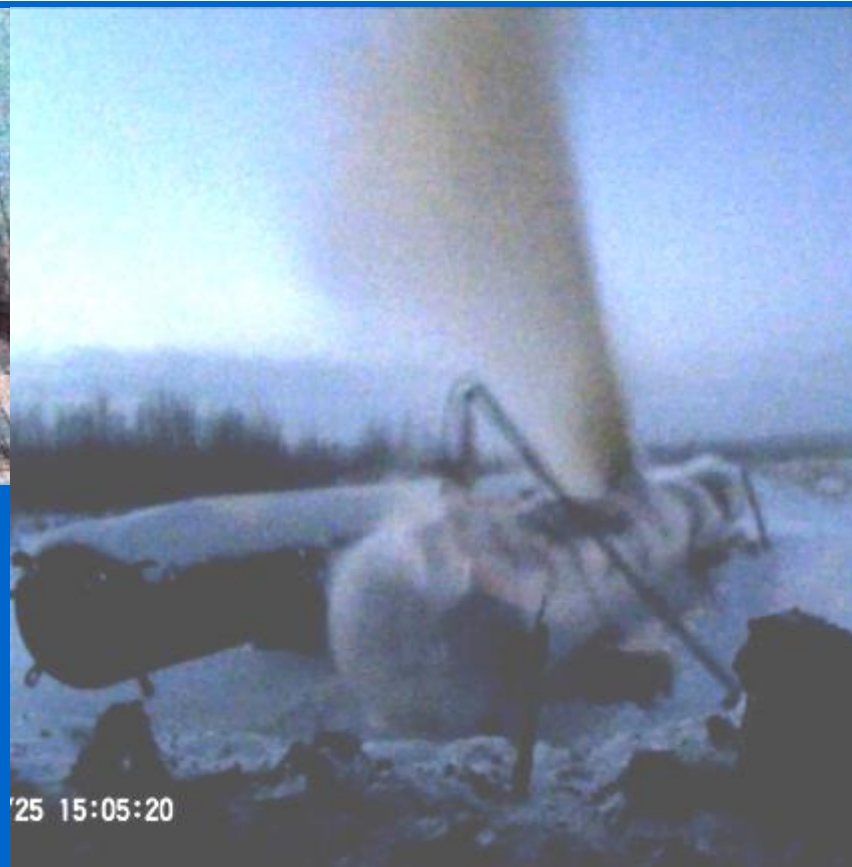
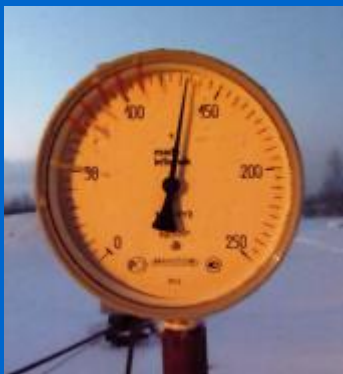
Разрушения трубной плиты при внутреннем избыточном давлении 134 кгс/см² (13,1 МПа). Вид с разных камер видеофиксации

Разрушение трубной плети произошло при давлении 134 кгс/см² (13,1 МПа) и из величины разрушающего давления следует, что перед последней фазой испытания трубная плеть обладала допустимым запасом прочности в соответствии с СТО Газпром 2-2.3-173-2009.

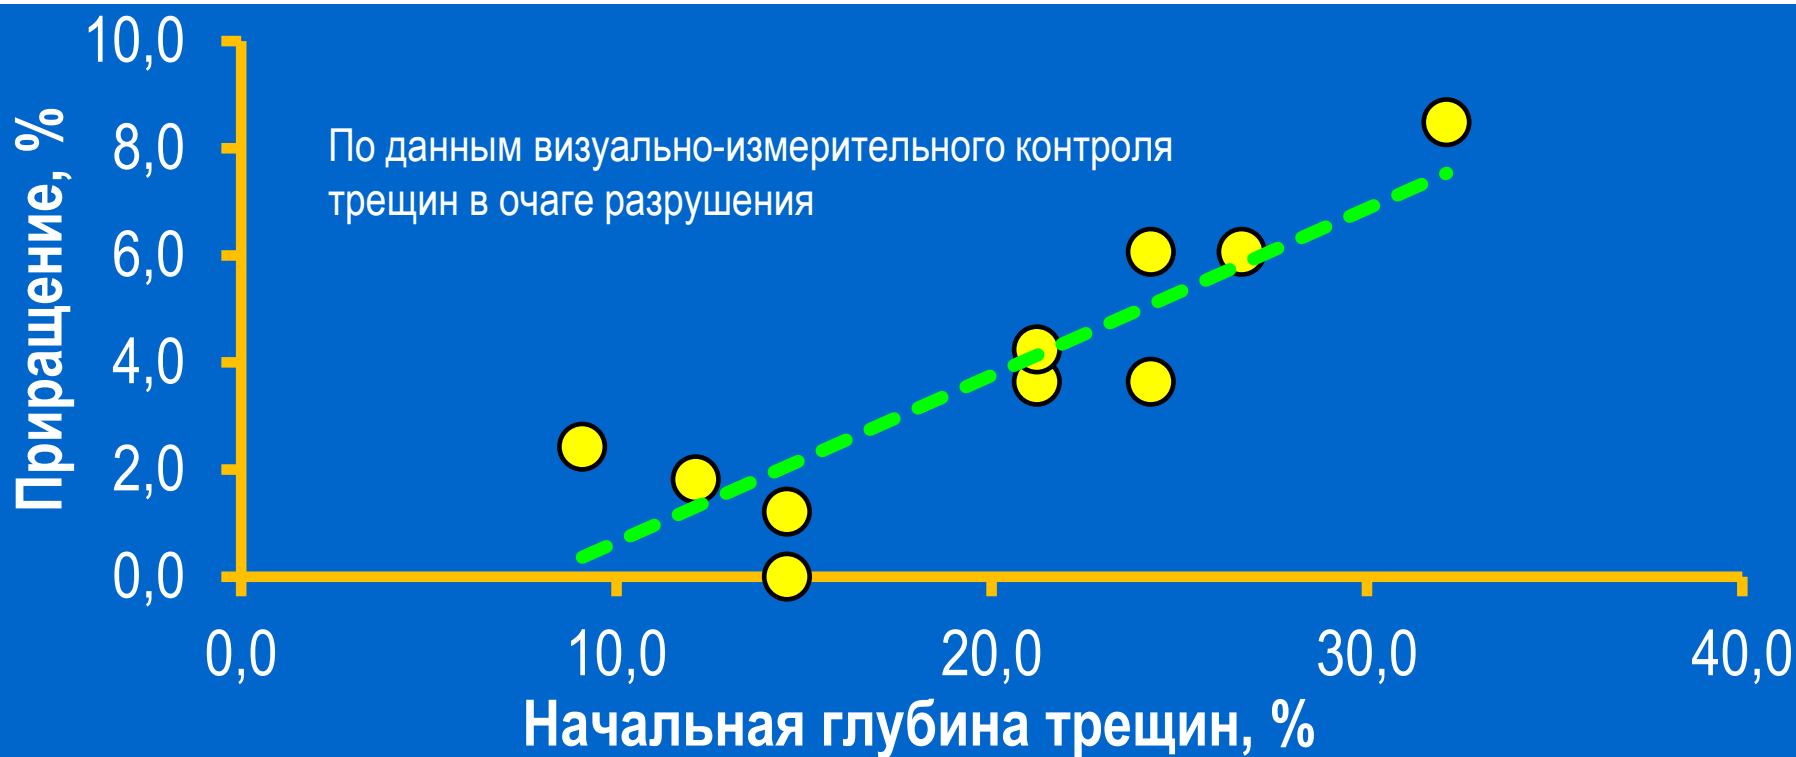
С увеличением глубины трещин их скорость роста возрастает

Величины представлены в процентах (%) от толщины стенки трубы

Анализ роста трещин в очаге

Оценка несущей способности трубы по СТО Газпром 2-2.3-173-2009 для трещины в очаге разрушения дает результат близкий к фактическому при учете средневзвешенной глубины

по глубине трещин	учет приращения	Длина трещины, мм	Глубина трещины, %	Допустимое давление, кгс/см ²	Разрушающее давление, кгс/см ²
Максимальной	НЕТ	196	32,1	75,7	131,5
	ДА	196	40,6	69,8	121,3
Средне взвешенной	НЕТ	196	24,2	80,3	139,6
	ДА	196	29,4	77,3	134,5
