Научно-производственный центр
**ВНУТРИТУБНАЯ
ДИАГНОСТИКА**

**Выявление КРН
Комбинированными
магнитоакустическими
внутритрубными
дефектоскопами**

**Михайлов А.И.
Инженер
исследователь**

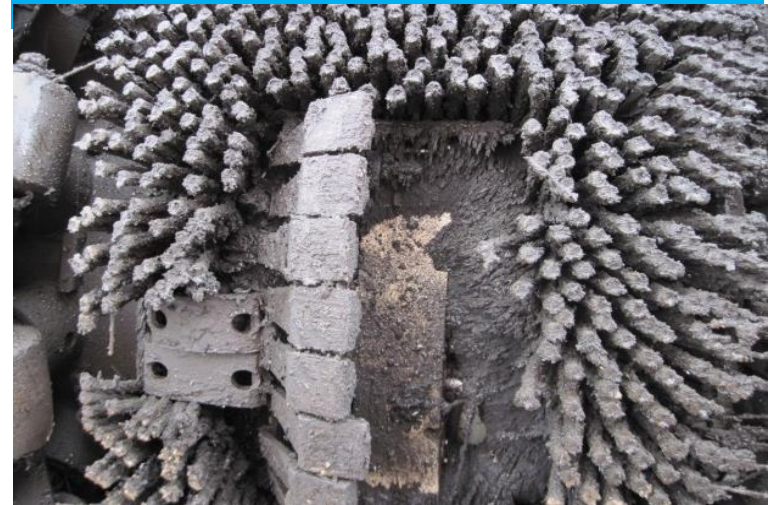
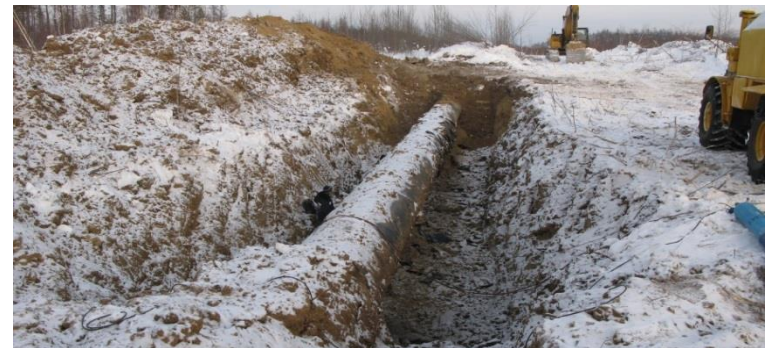
Каналы
128 x Обнаружение трещин
64 x Контроль изоляции
64 x Толщиномеры

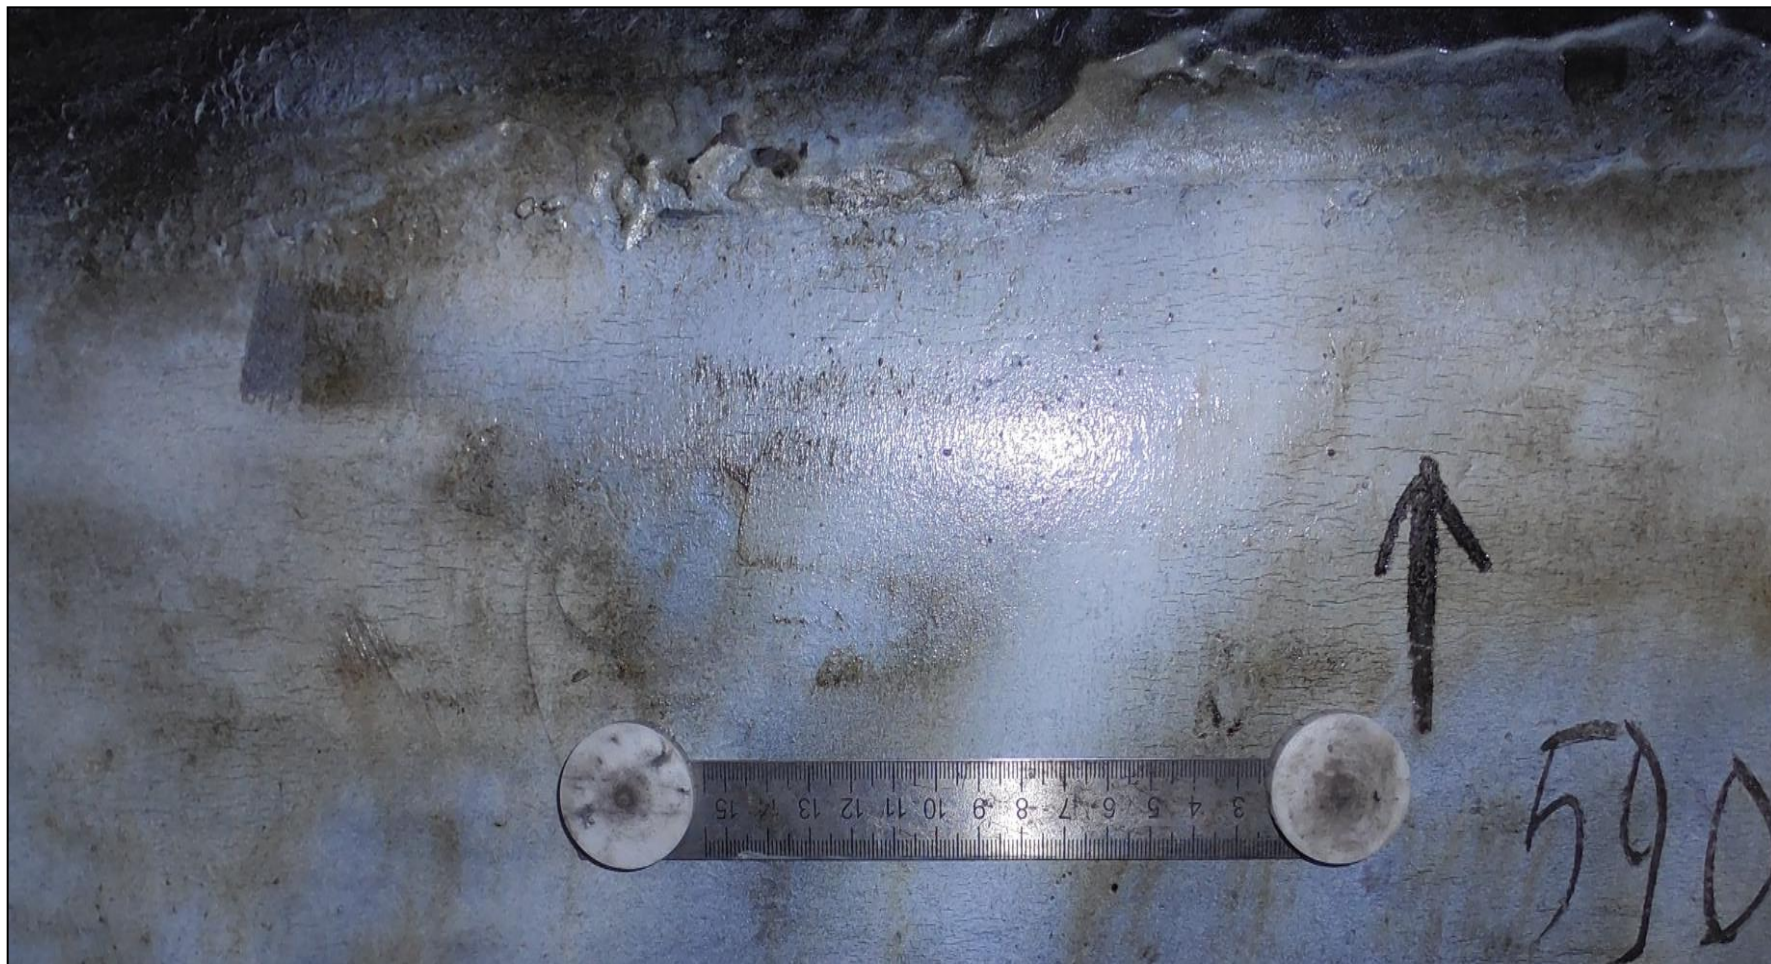
Труба 590а. КРН. Глубина трещин до 18%. Длина зоны - 3,9м

В результате натуральных испытаний было выявлено 40 зон продольных трещин на ранней стадии развития

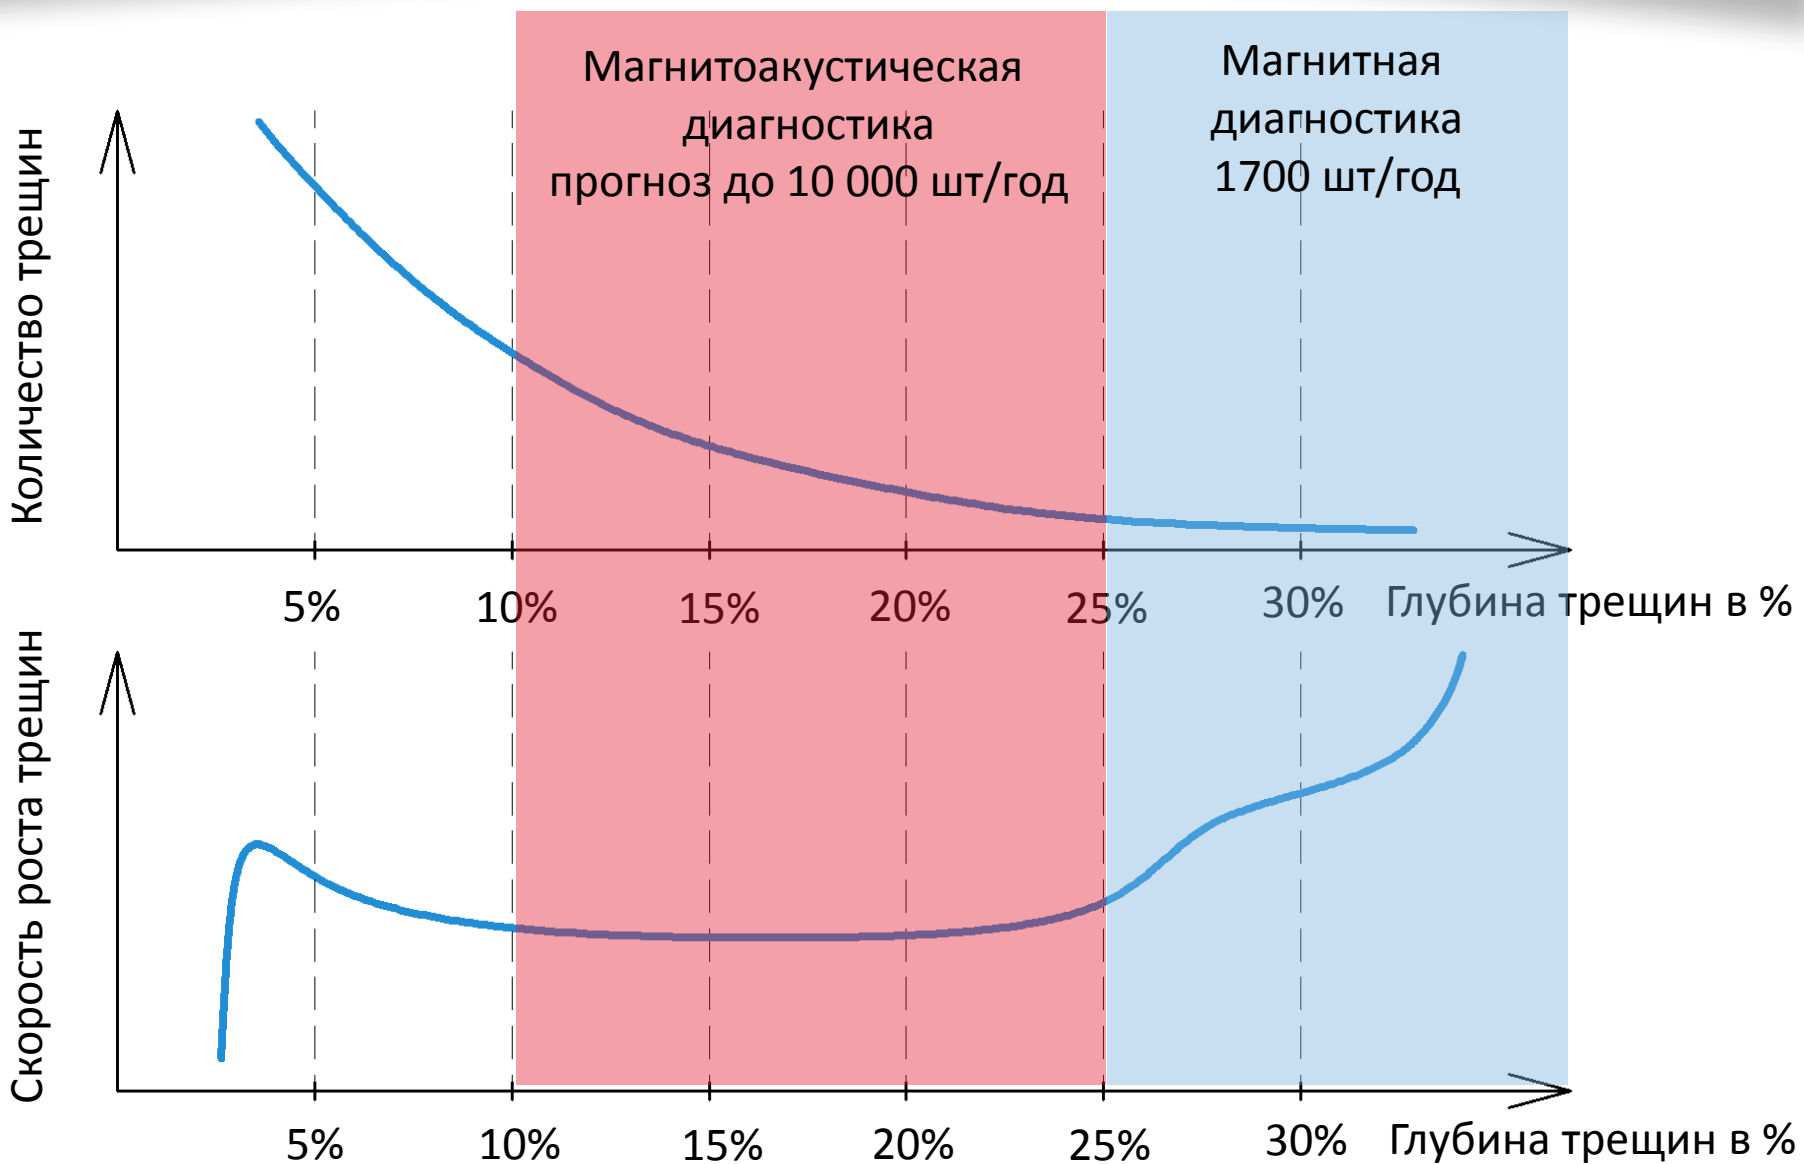
МЕСТО МАГНИТОАКУСТИЧЕСКОЙ ДИАГНОСТИКИ В СИСТЕМЕ ОБЕСПЕЧЕНИЯ БЕЗАВАРИЙНОЙ РАБОТЫ
