**СОВЕРШЕНСТВОВАНИЕ МЕТОДОВ ОЦЕНКИ ТЕХНИЧЕСКОГО
СОСТОЯНИЯ УЧАСТКОВ МАГИСТРАЛЬНЫХ ТРУБОПРОВОДОВ,
СОДЕРЖАЩИХ РАССЛОЕНИЯ МЕТАЛЛА**

АВТОРЕФЕРАТ

**диссертации на соискание ученой степени
кандидата технических наук**

Работа выполнена в Обществе с ограниченной ответственностью «Научно-исследовательский институт природных газов и газовых технологий - Газпром ВНИИГАЗ» (ООО «Газпром ВНИИГАЗ»)

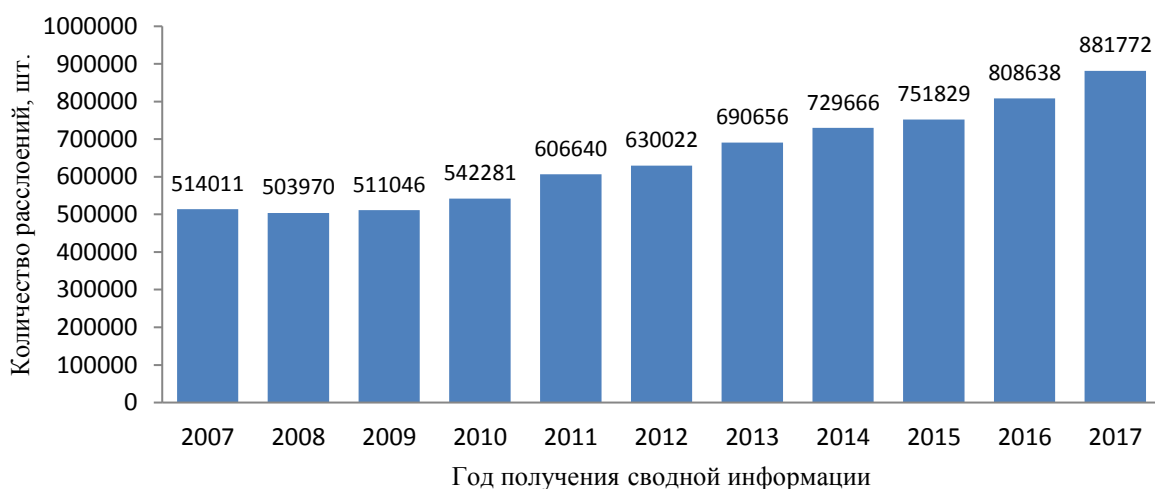
Рисунок 1 – Количество обнаруженных при ВТД дефектов расслоения на магистральных нефтепроводах

Динамика обнаружения дефектов расслоения (рисунок 1) показывает, что их количество неуклонно растет, хотя многие из данных дефектов вырезаются в рамках ежегодно выполняемых ремонтно-восстановительных работ. Из этого следует, что расслоения в трубах не являются только технологическими дефектами производства, условия эксплуатации также оказывают существенное влияние на их образование и развитие. Причем наметившаяся тенденция свидетельствует о прогрессии этого процесса по мере увеличения срока службы нефтепроводов.

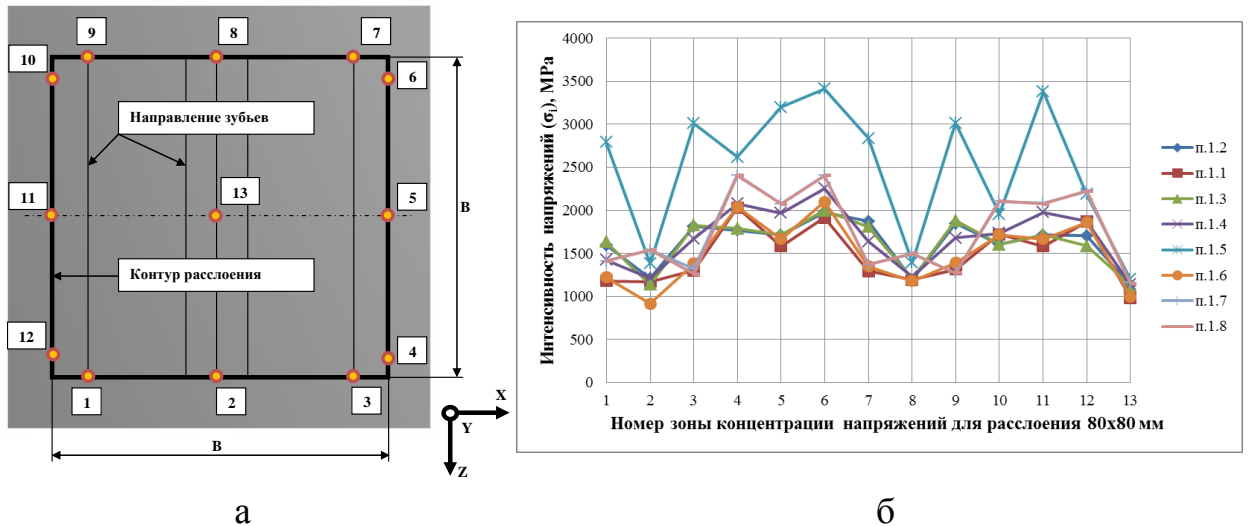
Рисунок 3 – Расчет интенсивности напряжений в зубчатом квадратном расслоении 80x80 мм в трубе Ду 1400 мм

а – точки измерения напряжений; б – значения интенсивности напряжений в точках 1 – 13 от действия следующих нагрузок: п.1.1 – $P=7,4$ МПа; п.1.2 - $P=7,4$ МПа + изгиб $1000D$ (0°); п.1.3 - $P=7,4$ МПа + изгиб $1000D$ (90°); п.1.4 - $P=7,4$ МПа + изгиб $1000D$ (180°); п.1.5 - $P=7,4$ МПа + изгиб $500D$ (90°); п.1.6 - $P=7,4$ МПа + изгиб $2000D$ (90°); п.1.7 - $P=7,4$ МПа + кручение 250 МПа; п.1.8 - $P=7,4$ МПа + кручение 250 МПа + изгиб $1000D$ (90°)

- при приложении любых нагрузок максимальные напряжения возникают на краях расслоения;
- конфигурация расслоения оказывает определяющее влияние на формирование НДС в зоне дефекта. В частности, расслоения зубчатой формы вызывают высокую концентрацию напряжений уже от действия внутреннего давления;
- изгиб приводит к возникновению повышенных напряжений в зоне дефекта в случае, если зубья расслоения ориентированы под углом к оси трубы, причем напряжения и величина изгиба имеют степенную зависимость (см. графики 1.1, 1.3 и 1.5 на рисунке 3);

- кручение также приводит к концентрации напряжений в зоне расслоения (интенсивность напряжений возрастает приблизительно вдвое, в сравнении с бездефектной зоной (см. графики 1.1 и 1.7 на рисунке 3)), однако влияние кручения стабильно и в целом не зависит от конфигурации дефекта;
- размер расслоения не оказывает принципиального влияния на его опасность.

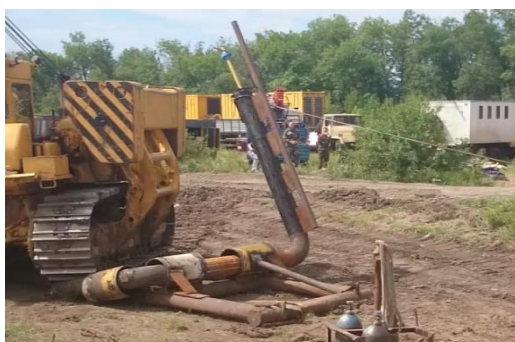
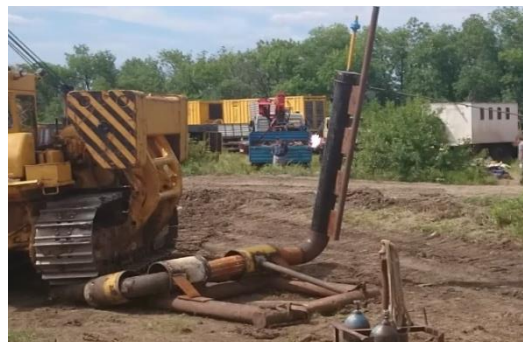
Рисунок 6 – Проведение испытаний

Программа испытаний заключалась в создании внутреннего давления воды в плетке на уровне 35 атм., при котором трубоукладчиком выполнялась тяга рычага в направлении, обратном его исходному наклону. Поскольку нагрузки кручения не регламентируются нормативной документацией, степень кручения определялась технической возможностью трубоукладчика, а также устойчивостью стенда в процессе приложения нагрузки. В результате рычаг был повернут на угол $\varphi \approx 40^\circ$ (рисунок 6).

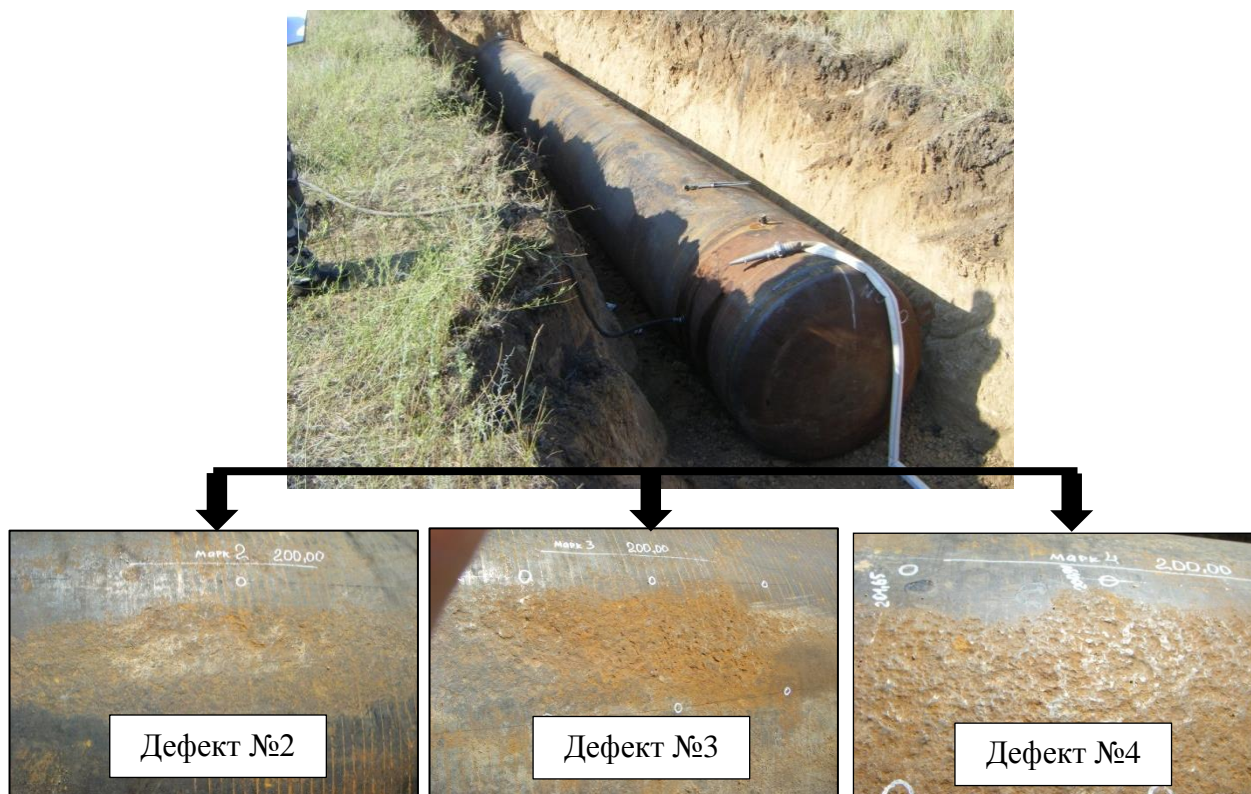
Рисунок 7 – Общий вид плети и содержащихся на ней дефектов

На следующем этапе была подготовлена плеть из трубы класса прочности К60 (Италия), Ду 1200 мм, $\delta = 14,1$ мм, $l = 11,2$ м, вырезанной после 32 лет эксплуатации по причине коррозионных дефектов (таблица 2). Проведенный ультразвуковой контроль показал наличие в трубе еще и множественных дефектов расслоения, расположенных, в том числе, в зоне коррозии. Общий вид плети приведен на рисунке 7.

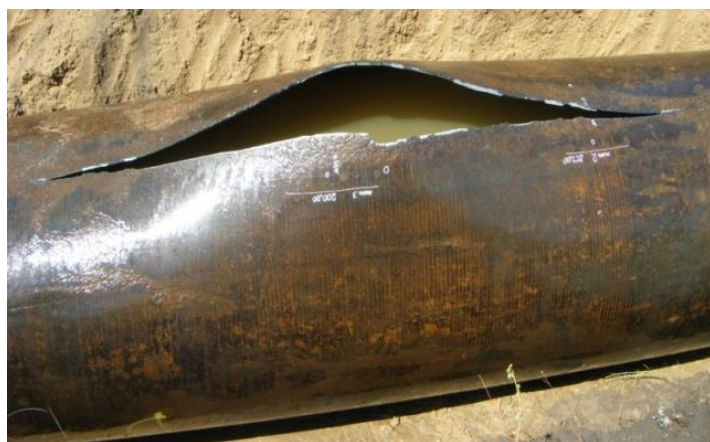
Рисунок 8 – Зона разрушения трубной плети

Программа испытаний заключалась в статическом нагружении плети до разрушения, которое произошло при давлении 139 атм. в дефектной зоне №3 (рисунок 8). Осмотр излома после проведения испытаний показал, что очаг разрушения находился не в месте наиболее глубокого дефекта, а в зоне общей коррозии, по глубине не превышающей $1,0 \div 1,3$ мм.

В целом квазихрупкий излом разрушения характеризовался крайней неоднородностью. По всей длине наблюдались участки хрупких сколов, отрыва слоев металла и расслоений.

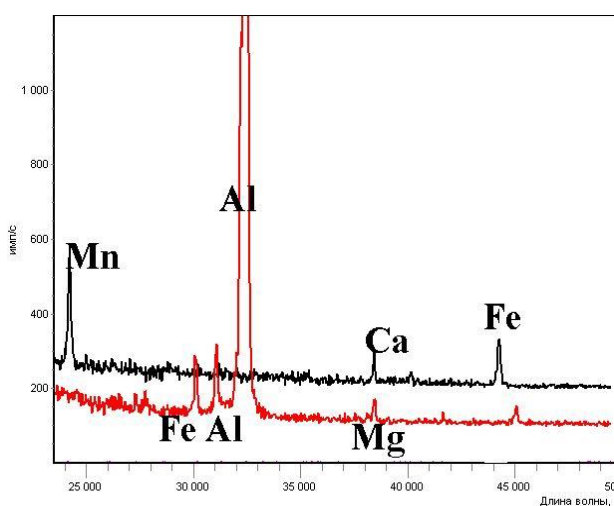
Рисунок 9 – Рентгеновский спектр постороннего неметаллического включения в зоне расслоения

Полученные результаты показали, что в двух случаях причина образования расслоений была чисто металлургическая – концентрация неметаллических включений, прежде всего оксида алюминия (рисунок 9). В одном случае расслоение появилось в результате водородного охрупчивания. Характерным признаком такого расслоения является выпучивание трубы в зоне дефекта (рисунок 10). И в трех случаях причиной дефектов являлось возникновение карбидной сетки по границам зерен металла как в зоне расслоений, так и на поверхности (рисунок 11).

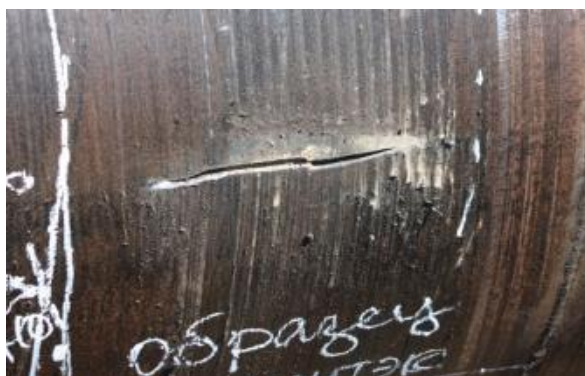
Рисунок 10 – Расслоение водородного типа

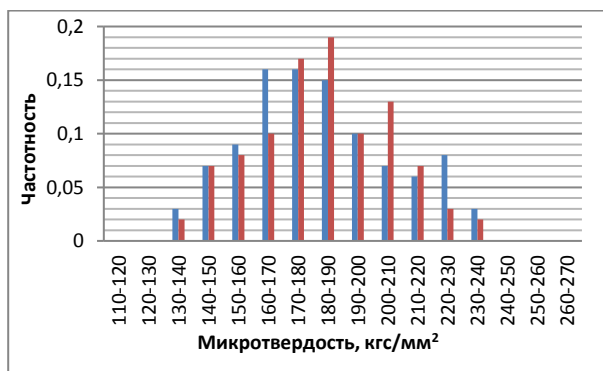
■ – металл в зоне расслоения; ■ – бездефектный металл

Способ неразрушающей оценки состояния металла с применением метода микротвердости, предложенный А.Е. Зориным, показал хорошие результаты. В зоне дефектов, имеющих чисто ликвационную природу, не наблюдалось отличий на гистограмме поверхностной микротвердости, в сравнении с исходным состоянием (рисунок 12, а). В случае образования расслоений по причине протекания отмеченных структурных изменений на гистограмме микротвердости появлялся массив более низких значений (рисунок 12, б). И в случае расслоений водородного типа, в распределении появлялись единичные провалы значений, соответствующие попаданию индентора в микротрещины или предельно хрупкие зоны (рисунок 12, в).

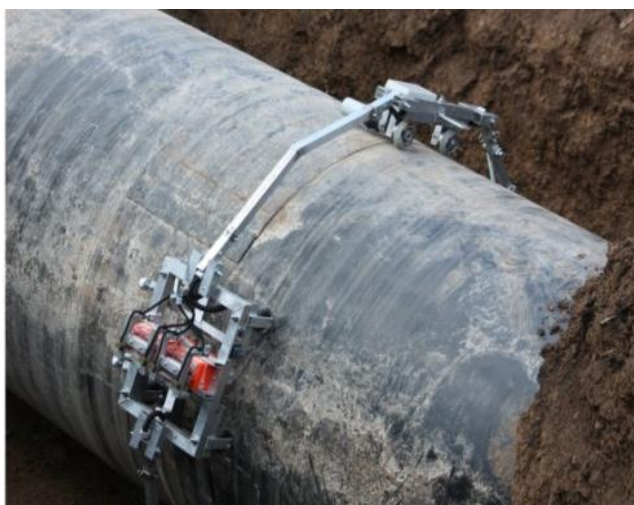
Рисунок 13 – Общий вид NDM18 «TESTMASTER»

Для достижения указанной цели был создан магнитный диагностический комплекс NDM18 «TESTMASTER» (рисунок 13). Он предназначен для магнитного контроля поверхности труб Ду 520-1420 мм, и имеет важное преимущество, по сравнению с другими приборами семейства наружных сканеров-дефектоскопов индикаторного типа,
