Особенности проявления «классического» коррозионного растрескивания под напряжением стальных газопроводов на территории РФ

А.Ю. Астанин (ООО «Газпром трансгаз Ставрополь»)

к.х.н. Р.И. Богданов, к.т.н. И.В. Ряховских (ООО «Газпром ВНИИГАЗ»)

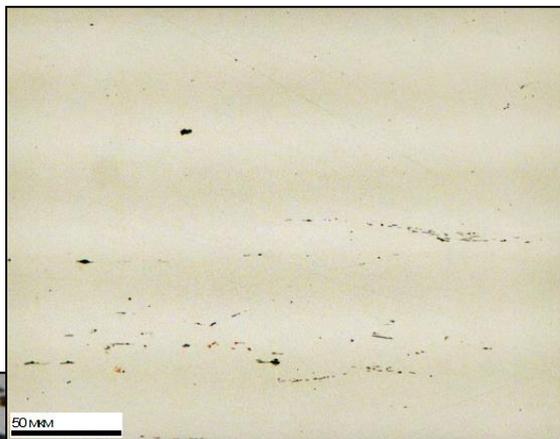
➤ выявлено наличие неметаллических включений (преимущественно MnS) в стали как в виде строчек, так и в виде скоплений;

➤ микроструктура стали феррито-перлитная полосчатая

➤ распространение дефектов происходит как в направлении толщины стенки, так и в других направлениях

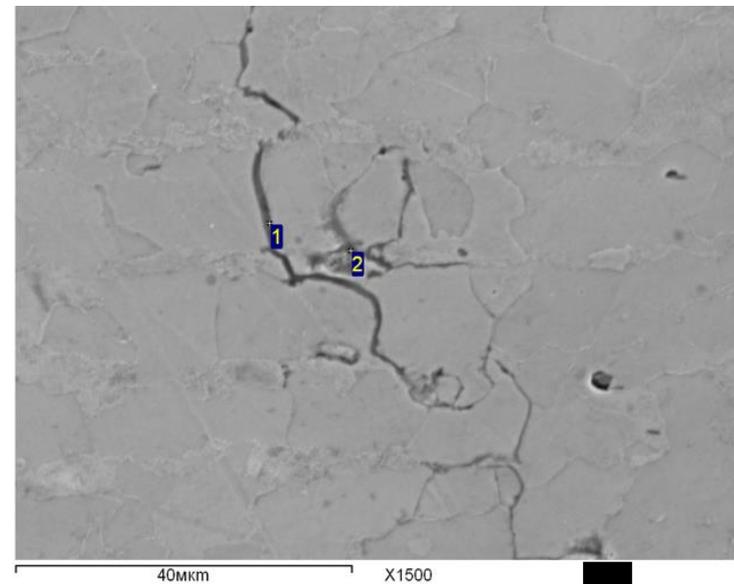
Оксиды сложного состава, включающий как элементы, присутствующие в стали, например, Si и Mn, так и другие, например, Na концентрация которого составляет от 0,39% до 1,13%. Также присутствует сера и хлор

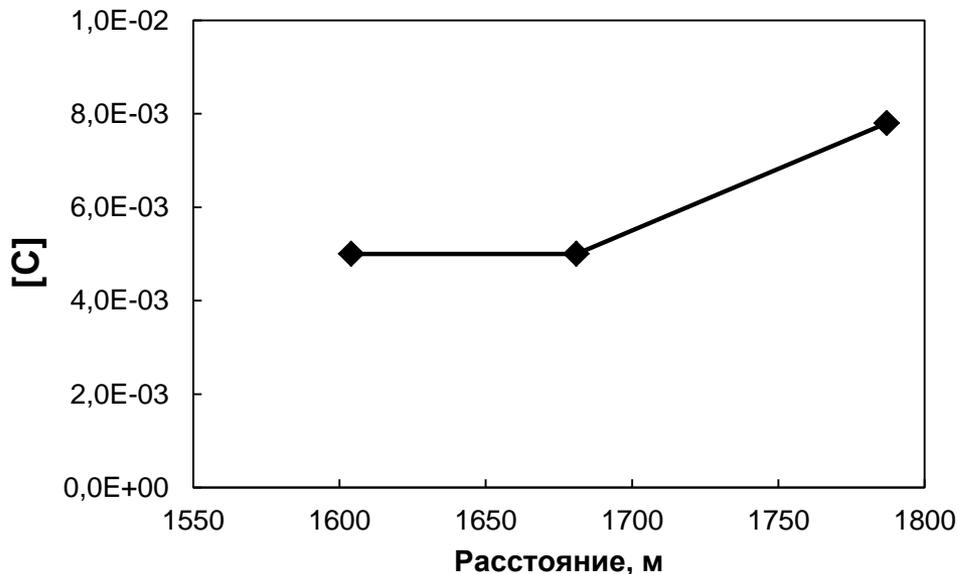
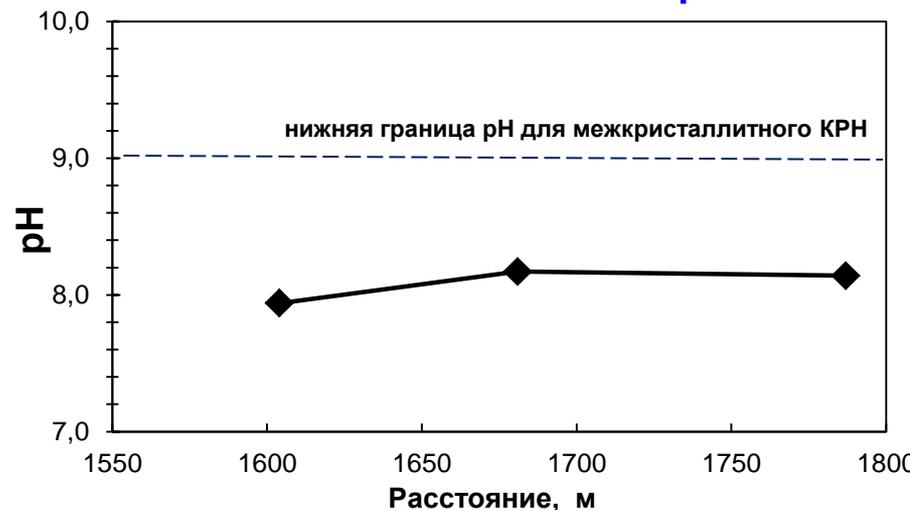
Определение скорости внедрения водорода в сталь (наводороживающая способность грунта) выполнялось с помощью датчиков наводороживания

❖ $I_{пр} \leq 50$ мкА,

Не провоцирует КРН в соответствии с Р Газпром 2-2.3-761

❖ $[S] \geq 10^{-5}$ М

Провоцирует КРН в соответствии с Р Газпром 2-2.3-761

❖ Высокая концентрация хлорид ионов, которые ранее не указывались как опасный компонент грунта для КРН
