Исследования дефектов КРН, с целью создания методики оценки ресурса поврежденных труб.

Доклад инженера II кат. ИТЦ
Аспиранта каф. ТМ и АМ СГАУ
Афанасьева А. В.

Авария в октябре 2015 г

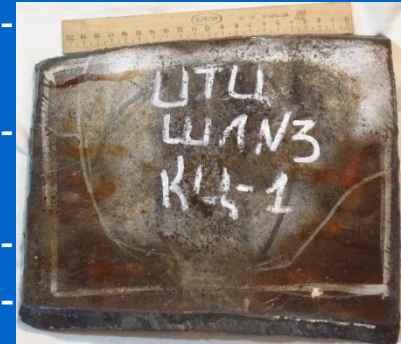
Темплет, вырезанный из трубы выходного шлейфа

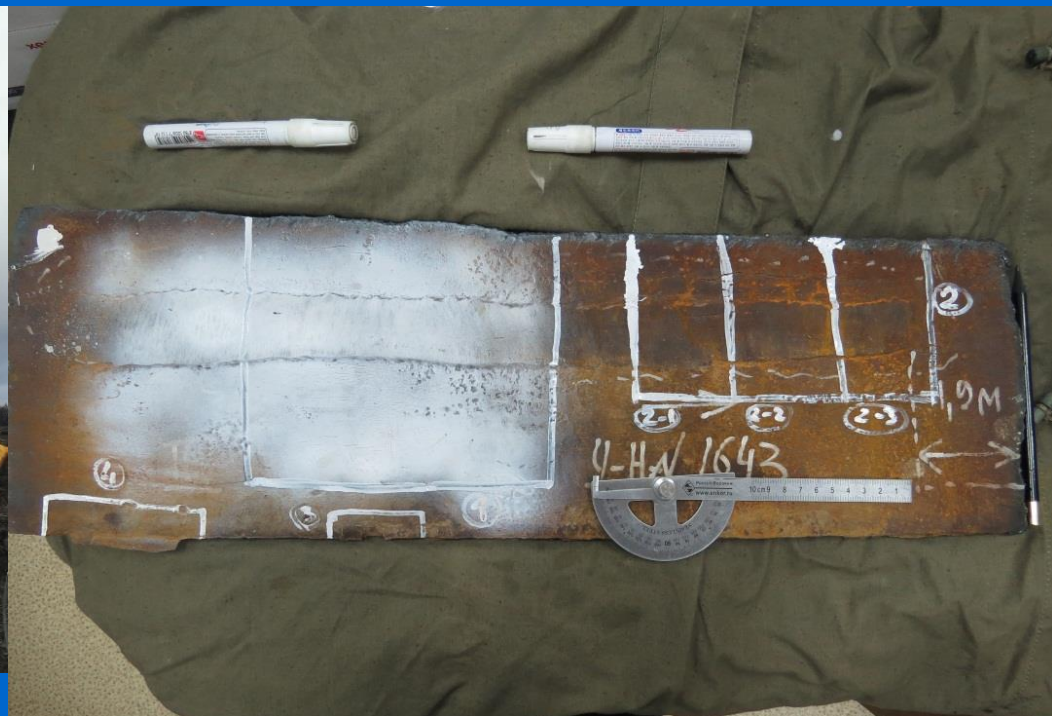
Темплет с трещинами КРН

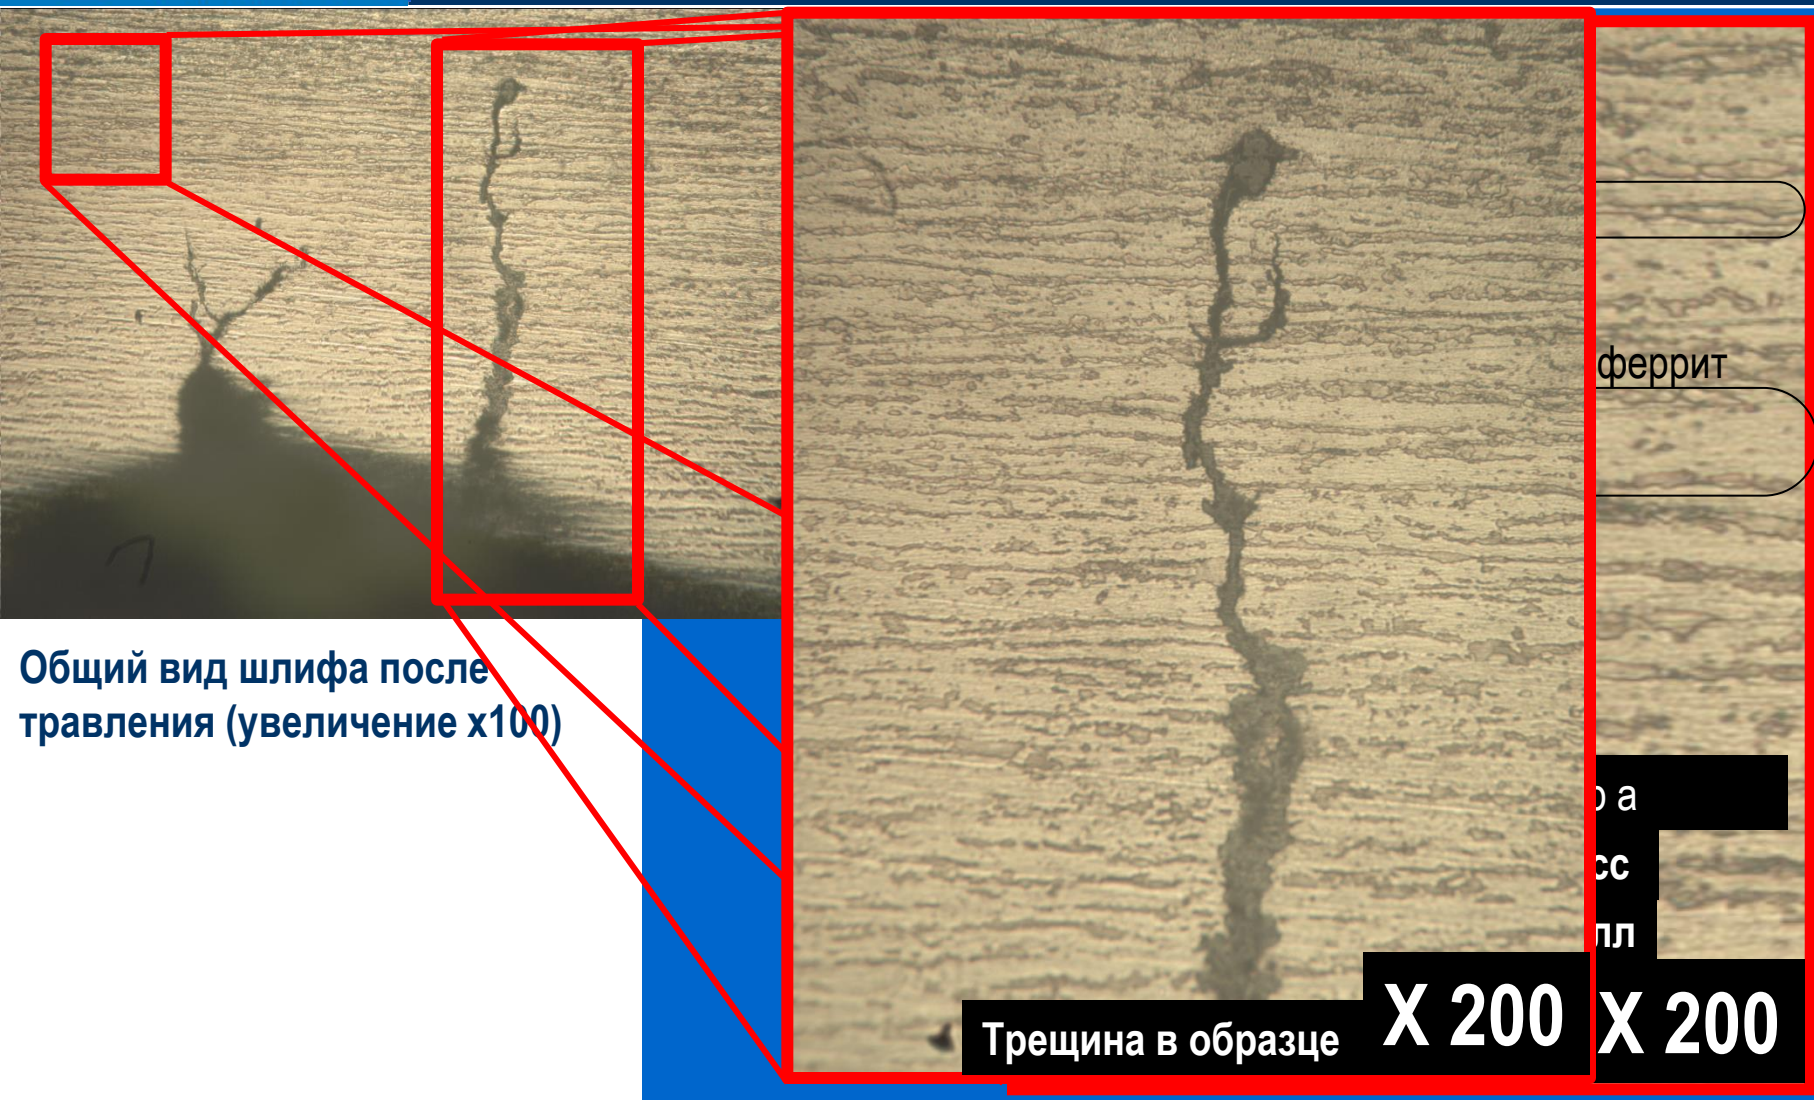
- Труба прямошовная с двумя продольными швами размером 1420×17,7 мм;
- Челябинский трубный завод
- Толщина стенки трубы 17,5 мм.
- Материал 09Г2С,
- Изоляционное покрытие пленочное, трассового нанесения.
- Под покрытием зафиксирована влага.

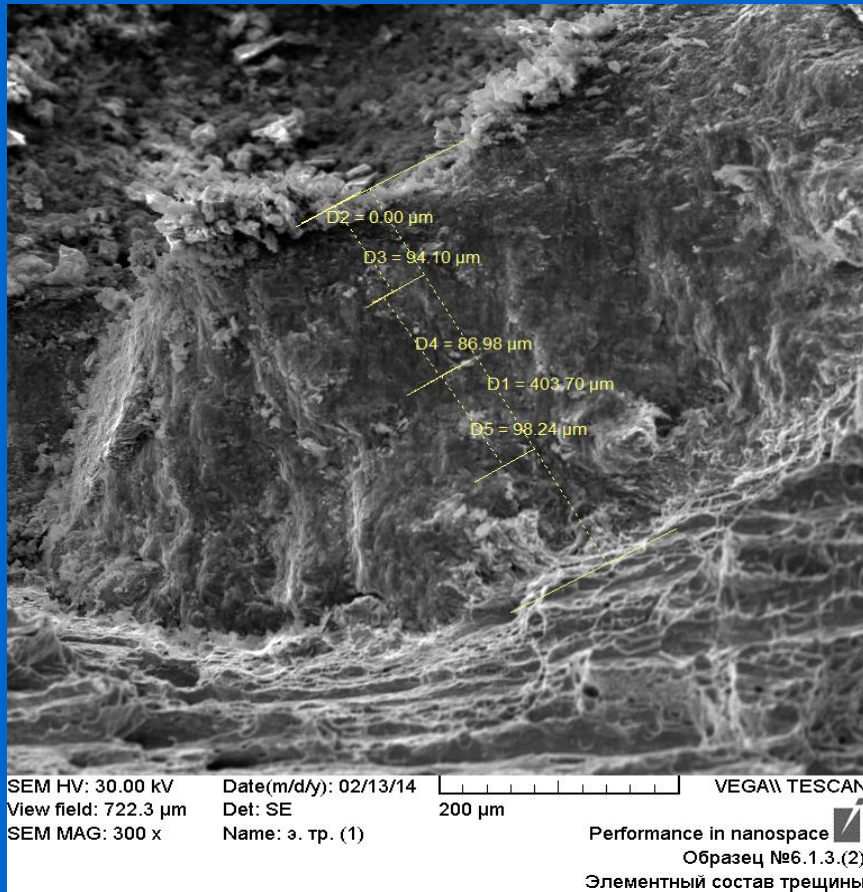
ПОЭЛЕМЕНТНЫЙ АНАЛИЗ СОСТАВА ПРОДУКТОВ КОРРОЗИИ В РАСКРЫТОМ ОБРАЗЦЕ

Элемент	Весовой %	Атомный%
C	8.06	16.53
O	39.02	60.07
Si	0.13	0.11
Mn	0.79	0.35
Fe	52.00	22.93
Итоги	100.00
