Верификация результатов ВТД в части выявления и оценки параметров стресс-коррозионных дефектов в шурфах

ООО «Газпром ВНИИГАЗ»

Выявление и идентификация средствами ВТД дефектов КРН (по результатам шурфовок 2014г.)

**НАТУРНЫХ (ТРАССОВЫХ) ИСПЫТАНИЙ ОПЫТНОГО
ОБРАЗЦА ВНУТРИТРУБНОГО ИНСПЕКЦИОННОГО
ПРИБОРА ДЭМАБ-1400 Ат/Аи**

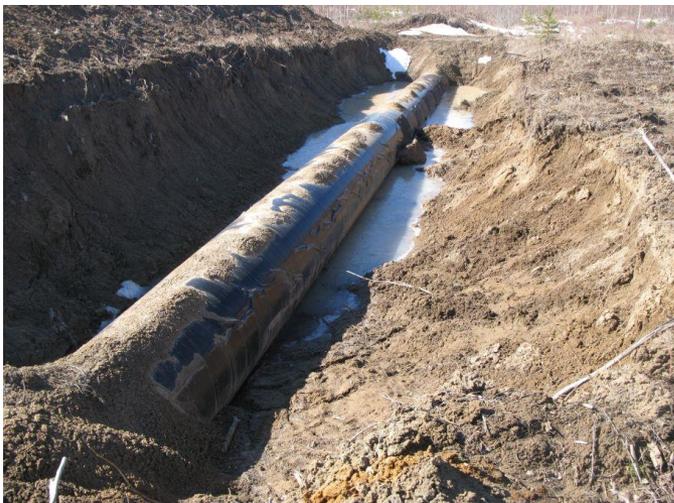
Тип дефекта	Организация	СНГ	ОЭГ	ГПАС	Автогаз	Розен	ВТС
Трещины КРН глубиной до 5,8мм (шурф 11)	Выявление	+	+	+	+	+	+
	Идентификация	Коррозия	Коррозия	Коррозия	Коррозия	Потеря металла	Потеря металла

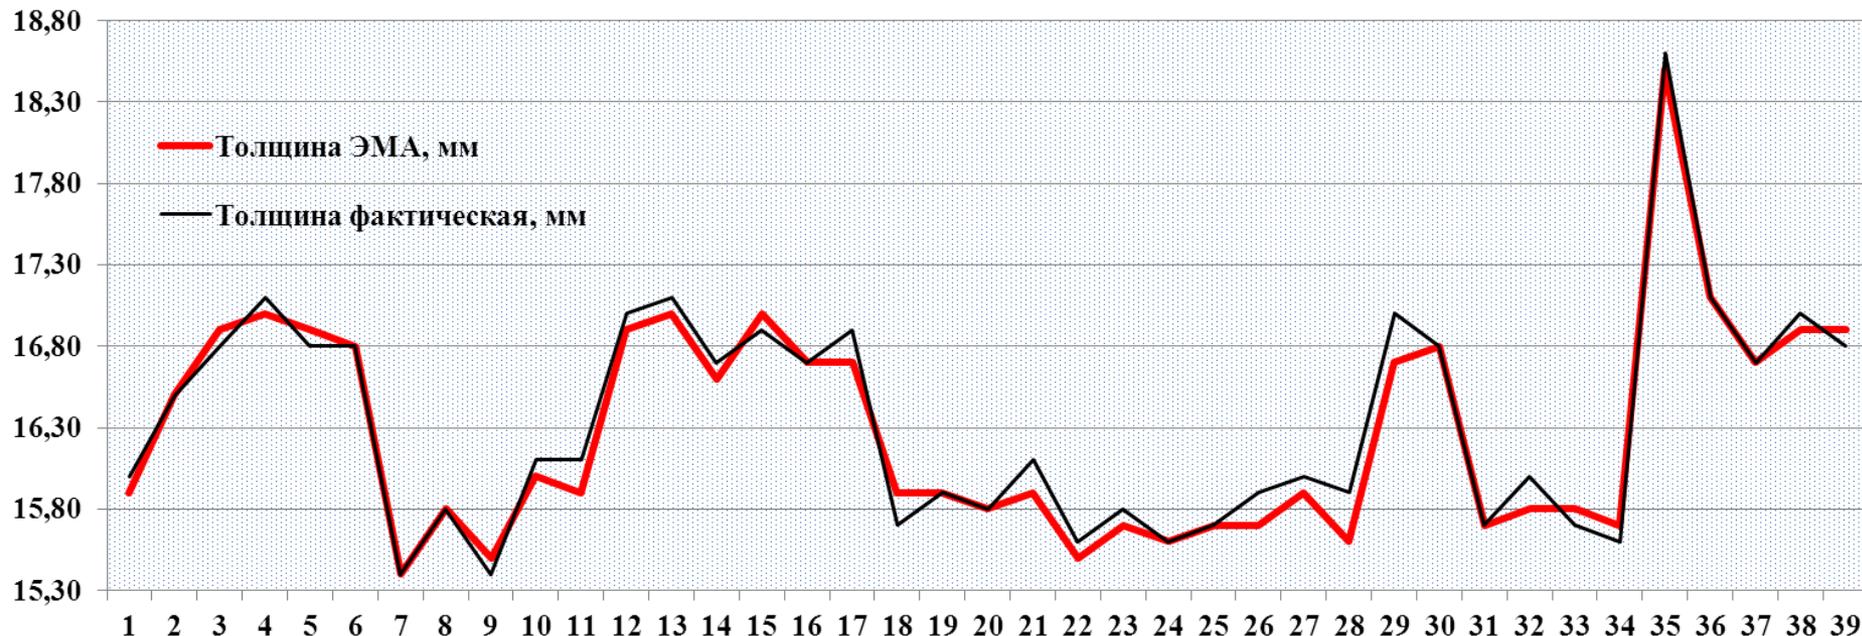
- Среднее значение погрешности измерений толщин стенок, полученное в результате сравнительного анализа фактических значений, измеренных в процессе обследования труб в шурфах и при проведении внутритрубной инспекции, составило $\pm 0,16$ мм.

- По результатам пропуска опытного образца дефектоскопа ДЭМАБ-1400 Ат/Аи установлено, что фактическая вероятность определения толщины стенки с заданной точностью ($\pm 0,2$ мм) составила 81 %, что соответствует Техническому заданию.

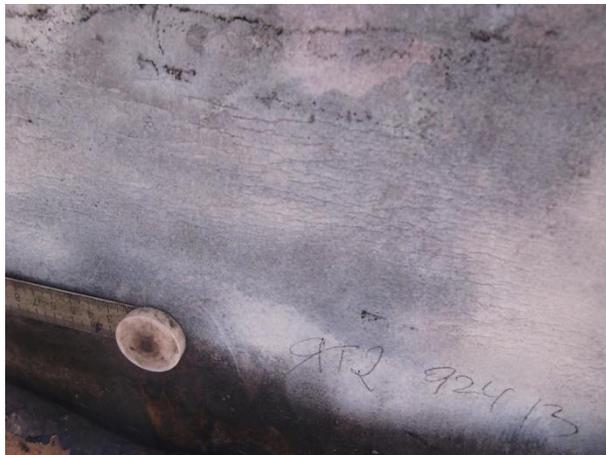
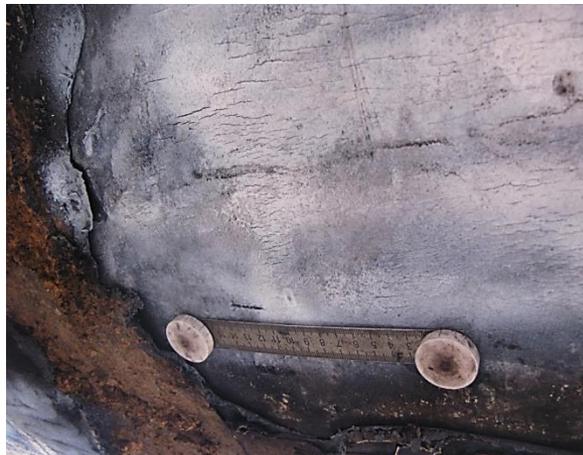
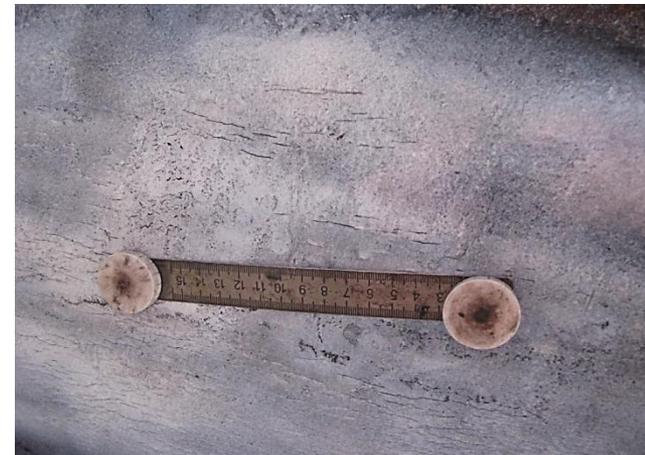
- В процессе обследования в шурфах выявлена 91 зона продольных трещин. Из них по данным внутритрубной дефектоскопии выявлено 75 зон продольных трещин. Достоверно идентифицировано по данным ДЭМАБ-1400Ат/Аи 70 скоплений продольных трещин.

- Минимальная глубина скопления продольных трещин, выявленных в процессе неразрушающего контроля в шурфах, составила 0,5 мм или 3% от толщины стенки. Минимальная глубина трещин, обнаруженных в результате внутритрубной инспекции и достоверно идентифицированная по данным ДЭМАБ-1400Ат/Аи, составила 1,0 мм или 6% от толщины стенки.

- С учетом установленного в Техническом задании порога регистрации скоплений продольных трещин по глубине, который составляет 10 % от толщины стенки и более, в процессе ручного неразрушающего контроля была выявлена 71 зона продольных трещин. Из них по данным ДЭМАБ-1400Ат/Аи выявлено и идентифицировано 68 зон продольных трещин.
