Микроскопия дефектов КРН. Зависимость между линейными параметрами трещин.

на примере дефектов трубопровода
выходного шлейфа КЦ-1 КС «Соковка»
ООО «Газпром трансгаз Самара»

Доклад инженера СИТГ ИТЦ
Аспиранта каф. ТМ и АМ СГАУ
Афанасьева А. В.

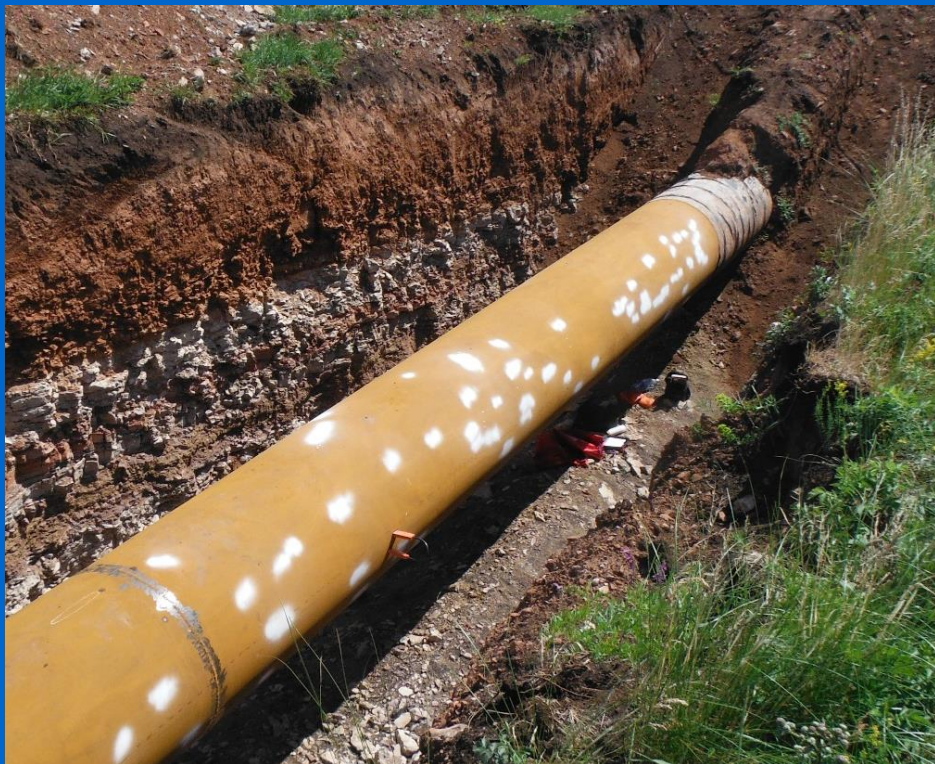
Основные характеристики работы трубопровода:

- Срок эксплуатации выходных шлейфов: 34 года;
- колебаниями рабочего давления от 6,94 до 5,98 МПа.
- Температура газа на выходе 28 – 36 °С
- Электросопротивление грунта 13 – 70 Ом;
- Толщина стенки трубы 16,0 // 18,0 мм.
- Изоляционное покрытие пленочное, трассового нанесения, наблюдаются сквозные повреждения. Адгезия покрытия слабая.
- Под покрытием зафиксирована влага.

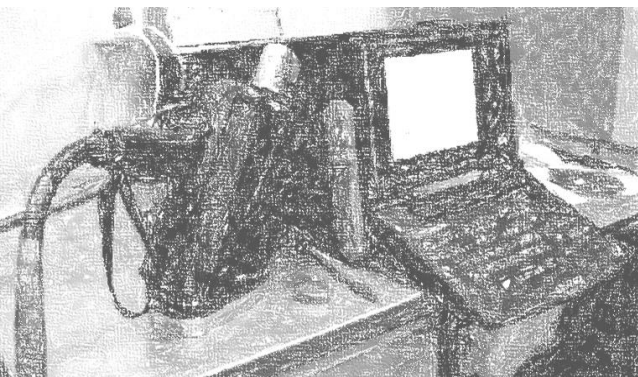
Гистограмма химического анализа стали шлейфа

Проверялось соответствие стали предположительной марке (ТУ 20/28/40/48/56 – 79)

Использовался искровой анализатор спектральный мобильный ARC-MET 8000

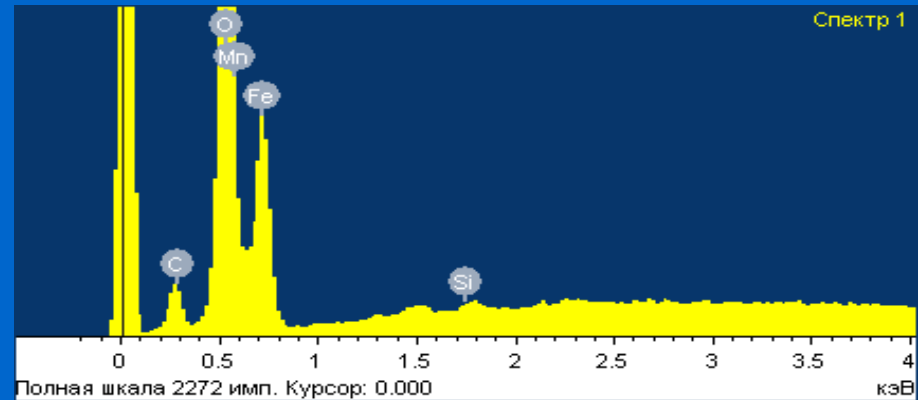
ПОЭЛЕМЕНТНЫЙ АНАЛИЗ СОСТАВА ПРОДУКТОВ КОРРОЗИИ В РАСКРЫТОМ ОБРАЗЦЕ

Элемент	Весовой %	Атомный%
C	8.06	16.53
O	39.02	60.07
Si	0.13	0.11
Mn	0.79	0.35
Fe	52.00	22.93
Итоги	100.00

- Полностью окисленный излом трещины;
- Однородный фазовый состав продуктов коррозии;
- Четкая граница усталостного и вязкого изломов.

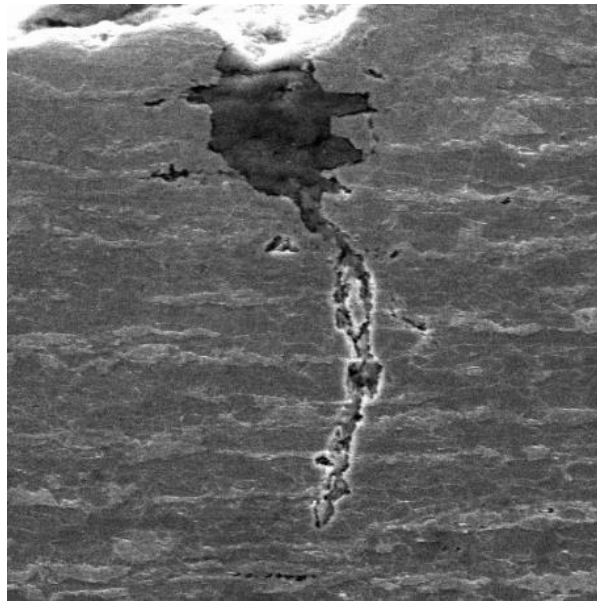
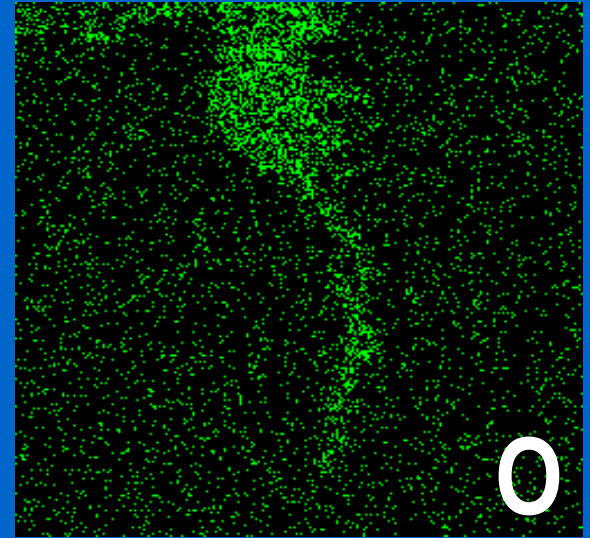
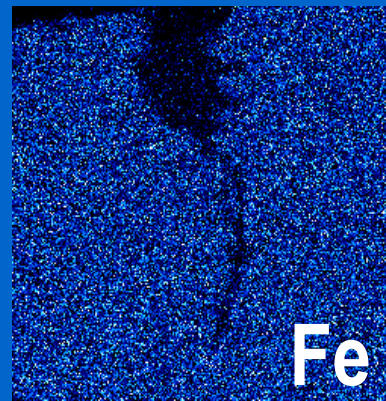
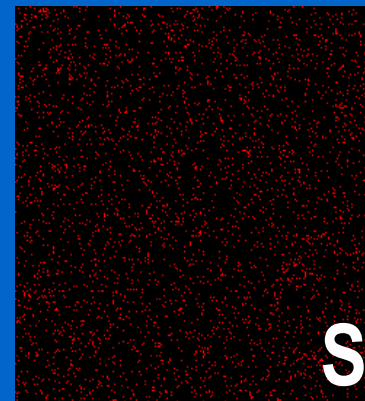
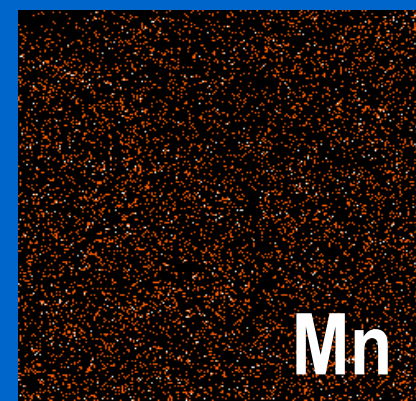
Карты в спектрах (с лева на право):
Углерода; Кислорода; Железа;
Серы и Марганца .

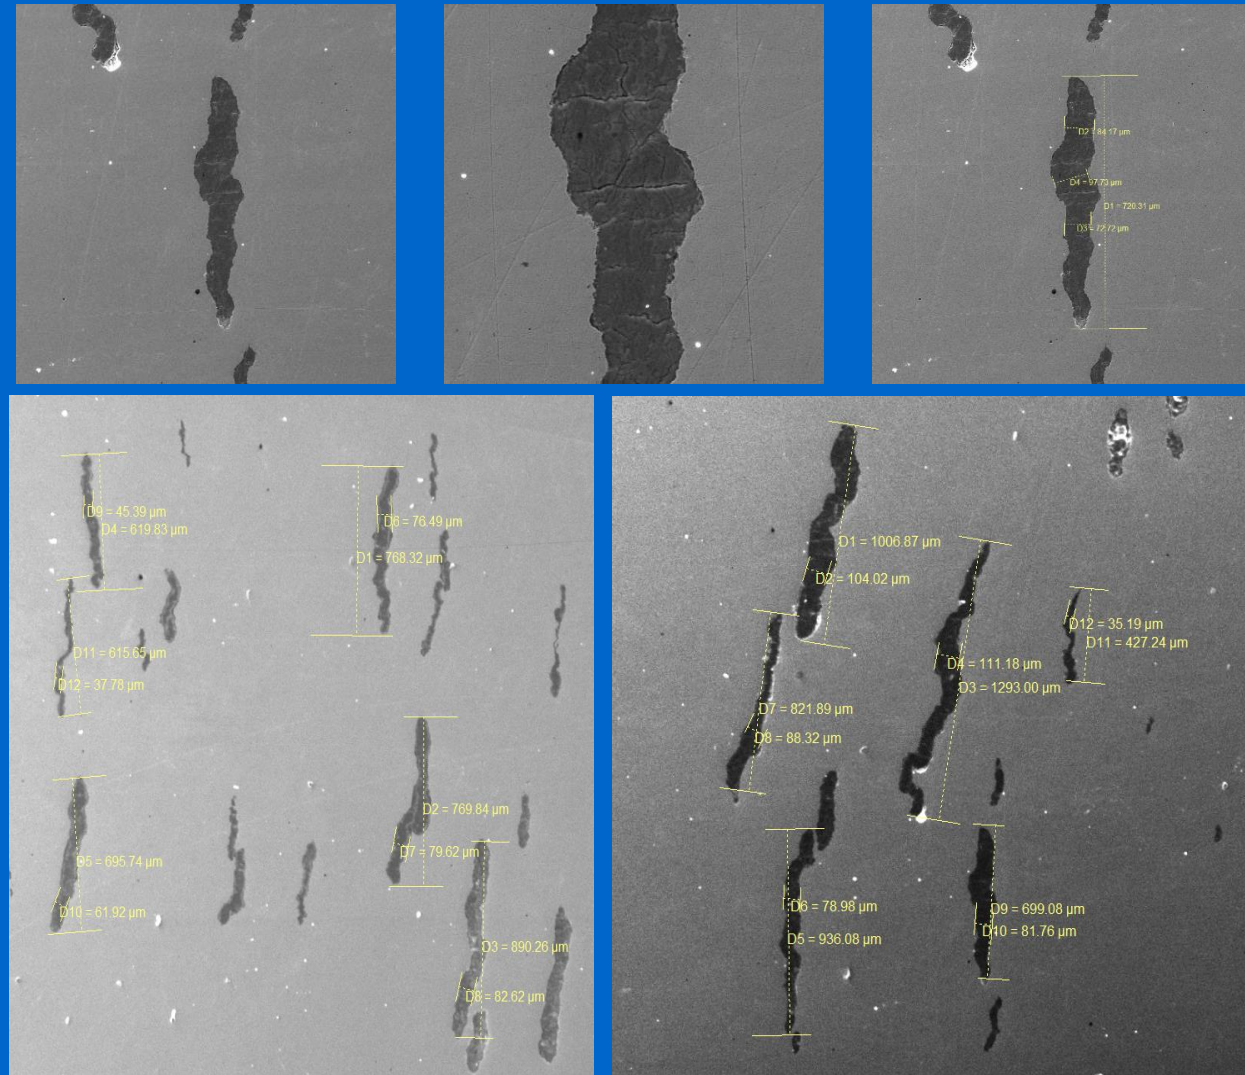
- Глубина дефекта не более 1000 мкМ (600-800 мкМ трещина);
- Отношение длины к ширине раскрытия трещины 10:1;

SEM HV: 30.00 kV Date(m/d/y): 02/11/14
View field: 1.74 mm Det: SE
SEM MAG: 124 x Name: №6.1.1+(6)
500 μm
VEGA\\ TESCAN
Performance in nanospace
Образец № 6.1.1+
Раскрытая трещина

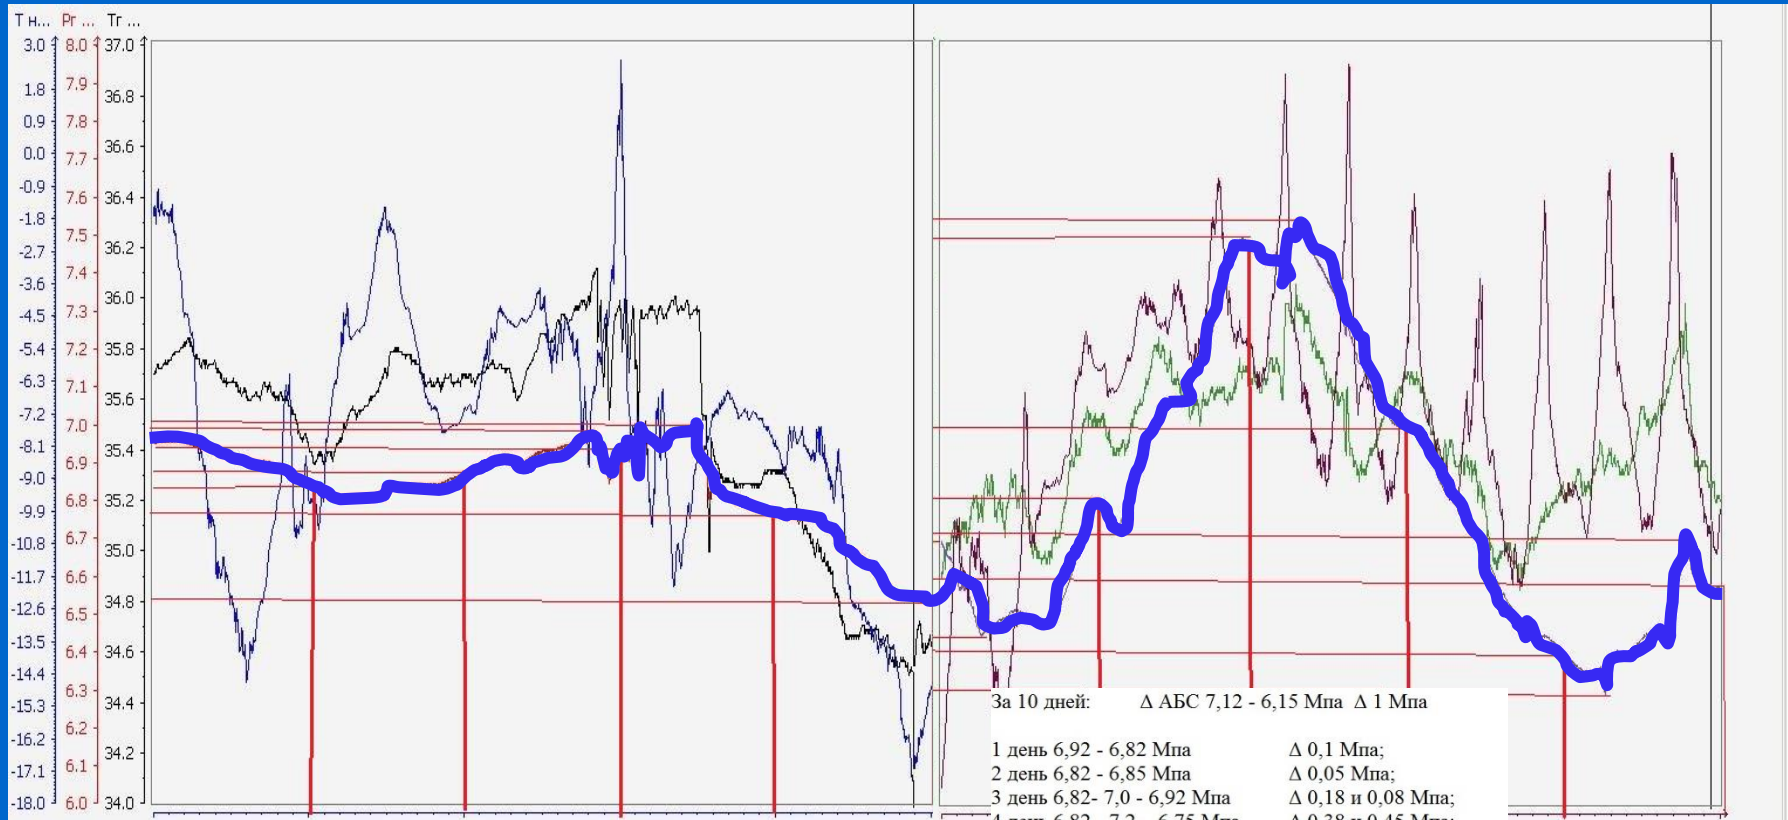
Значения основных технологических параметров работы шлейфа

- 10 суток замеров.
- Суточный перепад температуры 20 гр. С
