# Подход ООО «Газпром трансгаз Югорск» к решению проблематики КРН МГ

Кузнецов Евгений Вячеславович  
ООО «Газпром трансгаз Югорск»

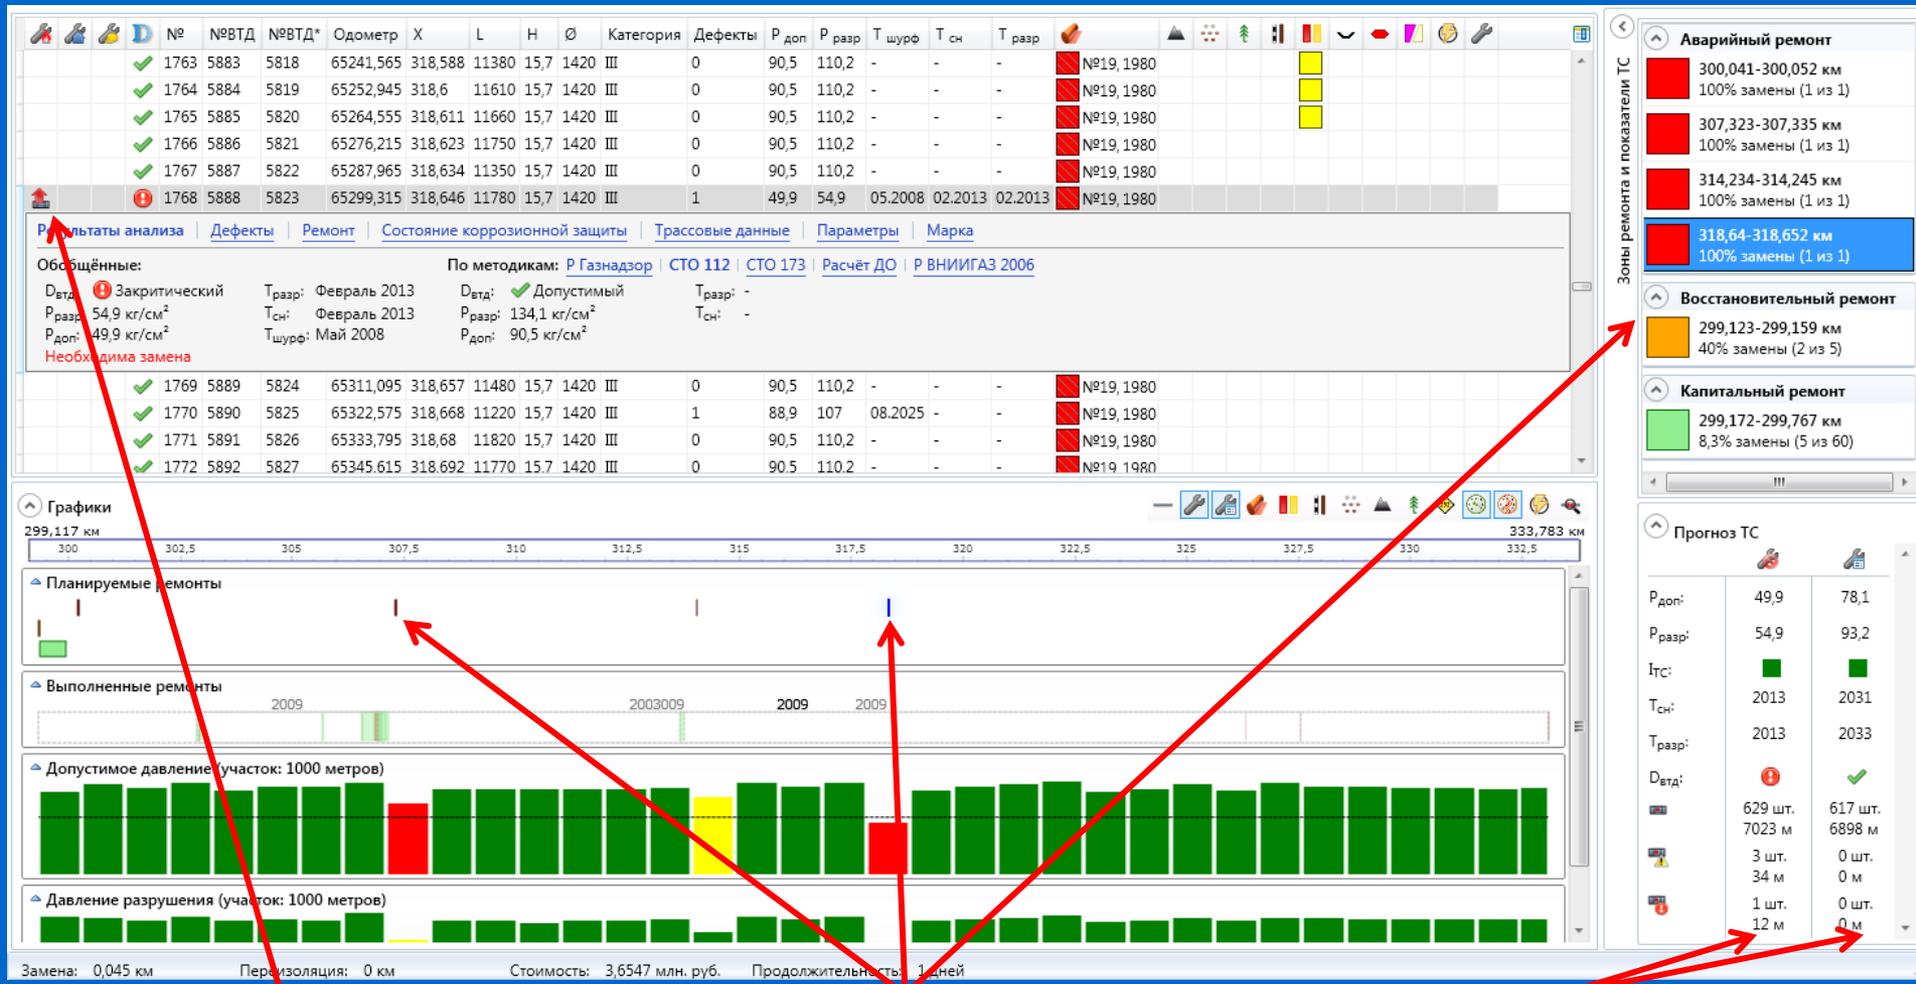
# Формирование плана ремонта с детализацией до отдельных труб в ПК «Статус ГТЮ»

Двд: ⚠ Закритический | Тразр: Февраль 2013 | Двд: ✓ Допустимый | Тразр: -  
 Рразр: 54,9 кг/см<sup>2</sup> | Тсн: Февраль 2013 | Рразр: 134,1 кг/см<sup>2</sup> | Тсн: -  
 Рдоп: 49,9 кг/см<sup>2</sup> | Тшурф: Май 2008 | Рдоп: 90,5 кг/см<sup>2</sup>

**Необходима замена**

- Аварийный ремонт**
  - 300,041-300,052 км: 100% замены (1 из 1)
  - 307,323-307,335 км: 100% замены (1 из 1)
  - 314,234-314,245 км: 100% замены (1 из 1)
  - 318,64-318,652 км: 100% замены (1 из 1)**
- Восстановительный ремонт**
  - 299,123-299,159 км: 40% замены (2 из 5)
- Капитальный ремонт**
  - 299,172-299,767 км: 8,3% замены (5 из 60)

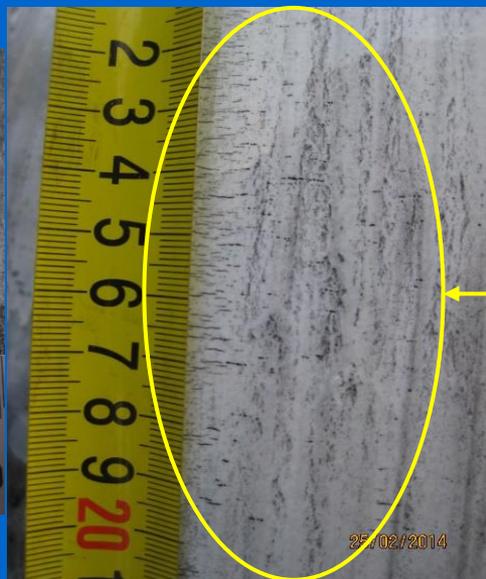
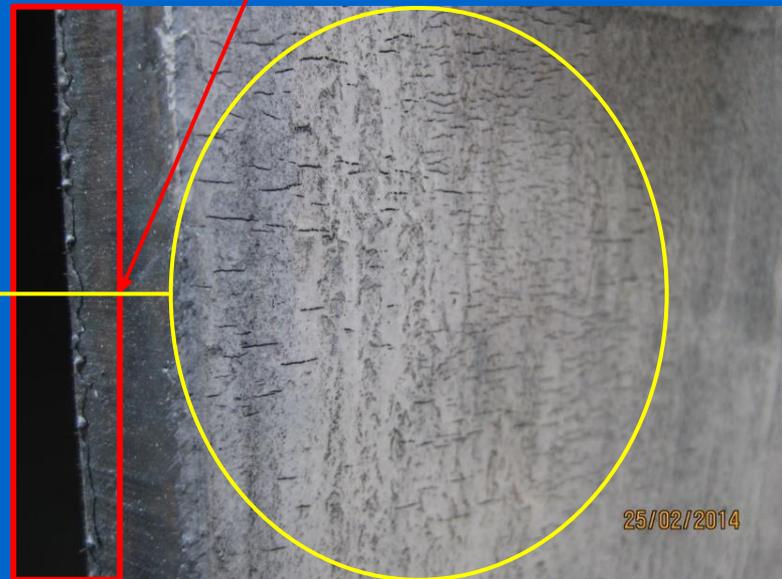
# Результаты обследования темплетов, вырезанных из трубы № 626 производства Харцызского трубопрокатного завода

1. По результатам исследования образцов металла труб производства ХТЗ выявлено, что появление дефектов КРН в зоне термического влияния связано с наличием трещиноподобных дефектов на стадии зарождения, которые не выявляются при инструментальном контроле.
2. По результатам мониторинга состояния трещиноподобных дефектов труб, переизолированных ЗП «РАМ» при КР ЛЧ МГ, зафиксировано развитие дефектов после 5 лет эксплуатации (увеличение глубины дефектов), а также появление новых.
3. Применение дефектоскопа ДЭМАБ-1400 Ат/Аи за счет высокочастотной системы распознавания позволяет идентифицировать трещины на фоне иных плоскостных дефектов с вероятностью 90%.

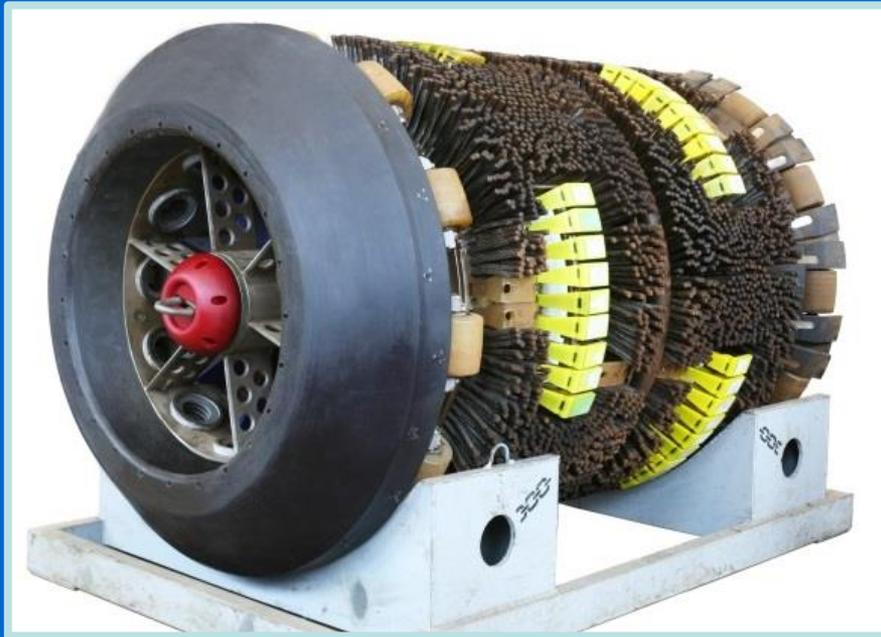
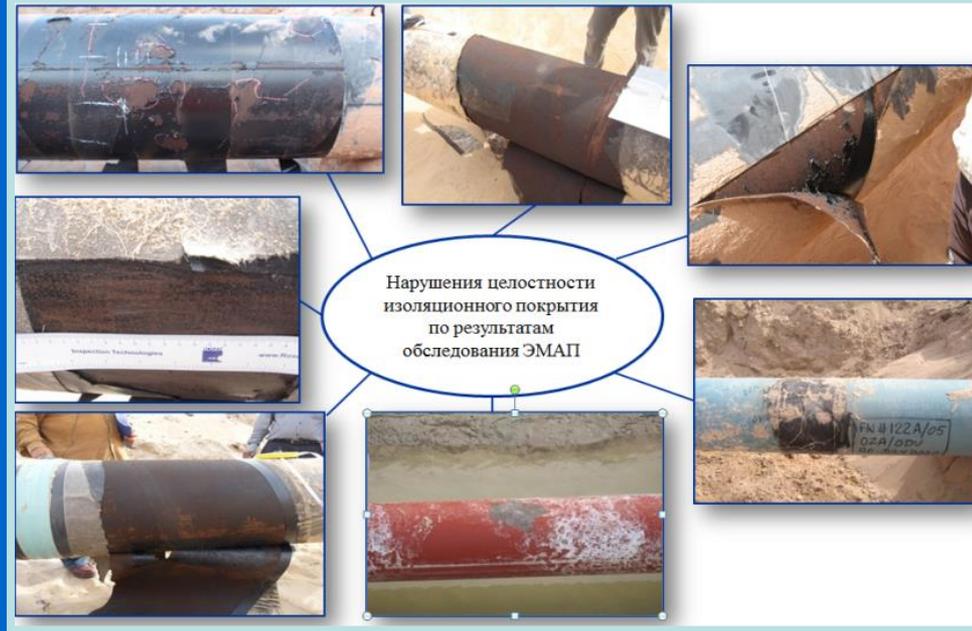
## Деятельность Общества по устранению проблемных вопросов. ВТД с применением метода ЭМАП

**ПАО «Газпром» на базе ООО «Газпром трансгаз Югорск» были проведены испытания внутритрубного оборудования ДЭМАБ-1400Ат/Аи с применением бесконтактной ЭМА технологии.**
