ПОВЫШЕНИЕ НАДЕЖНОСТИ МАГИСТРАЛЬНЫХ ГАЗОПРОВОДОВ,  
ПОДВЕРЖЕННЫХ КОРРОЗИОННОМУ РАСТРЕСКИВАНИЮ ПОД НАПРЯЖЕНИЕМ

# ПРОСТРАНСТВЕННЫЕ ЗАКОНОМЕРНОСТИ РАСПРОСТРАНЕНИЯ ДЕФЕКТОВ КОРРОЗИОННОГО РАСТРЕСКИВАНИЯ ПОД НАПРЯЖЕНИЕМ В РЕСПУБЛИКЕ БЕЛАРУСЬ

Начальник службы УТСЦ ГТС  
филиала Инженерно-технический центр  
ОАО «Газпром трансгаз Беларусь»

# ОАО «ГАЗПРОМ ТРАНСГАЗ БЕЛАРУСЬ». КРН НА МАГИСТРАЛЬНЫХ ГАЗОПРОВОДАХ – ОБЩИЕ ДАННЫЕ

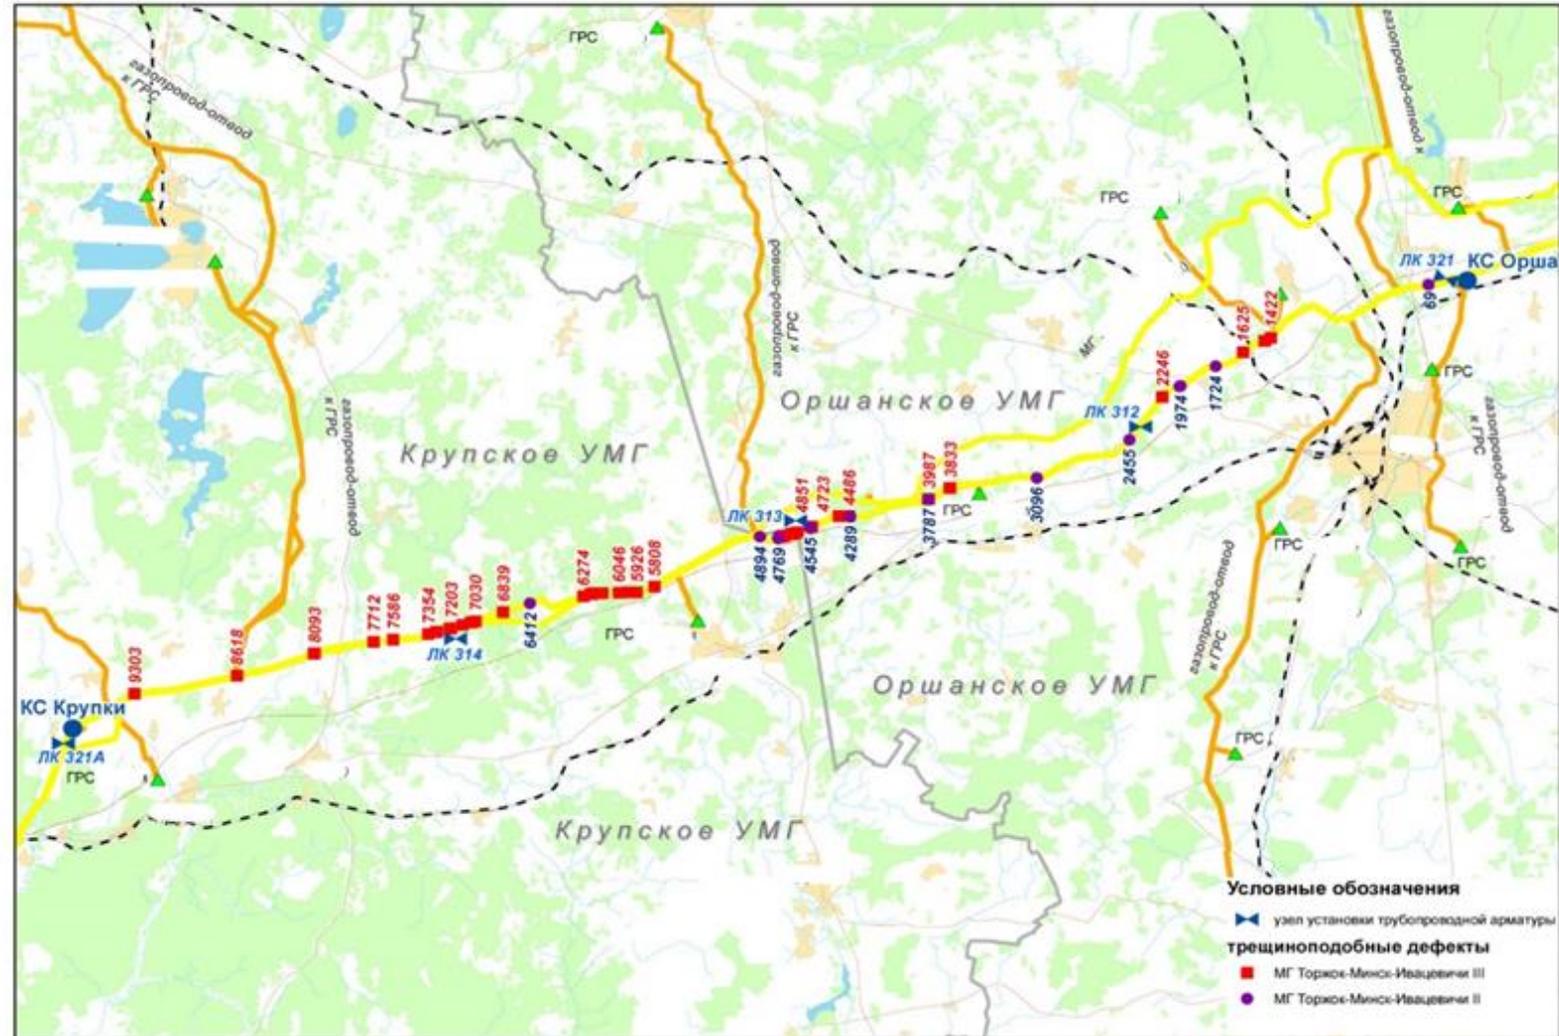
- максимальное распространение – в начале и конце ниток (2-ой и 4-ый участки ВТД из 5-и);
- основной объем труб с КРН зафиксирован на участках ЛЧ МГ на расстоянии **>15 км** от компрессорных станций;
- максимальное количество дефектов отмечается преимущественно в середине участков ВТД (~ 50 км до компрессорных станций).

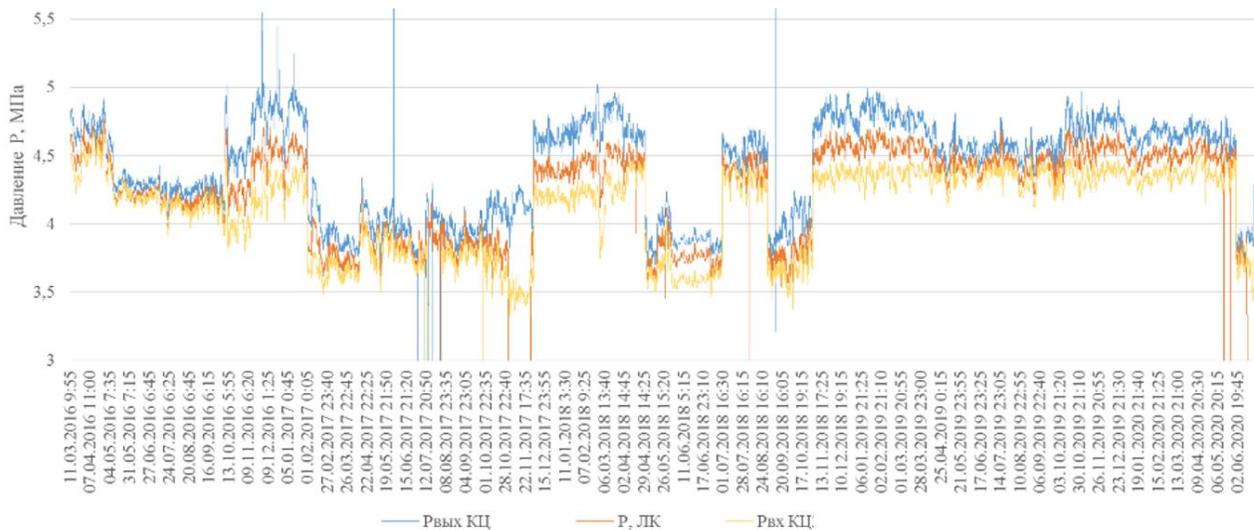
- прямой взаимосвязи между циклическими нагрузками (режимом эксплуатации) и зарождением, развитием КРН не выявлено (но отсутствуют детальные данные работы КС до начала XXI века);

- режим работы участков характеризуется сезонностью и циклическостью.

*Динамика фактических давлений на одном из участков ВТД МГ ТМИ III в 2016-2020 гг.*

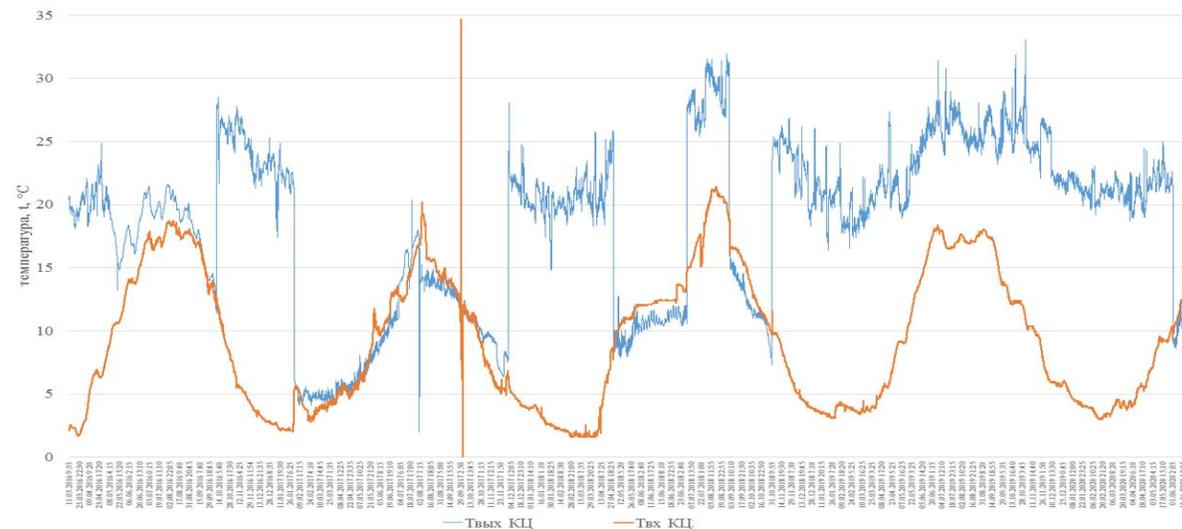
*Динамика фактической температуры газа на выходном шлейфе КЦ... и входном шлейфе КЦ... МГ ТМИ III в 2016-2020 гг.*

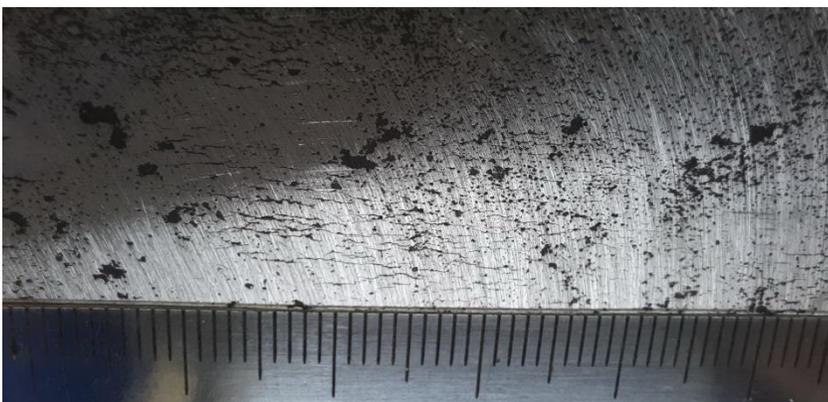
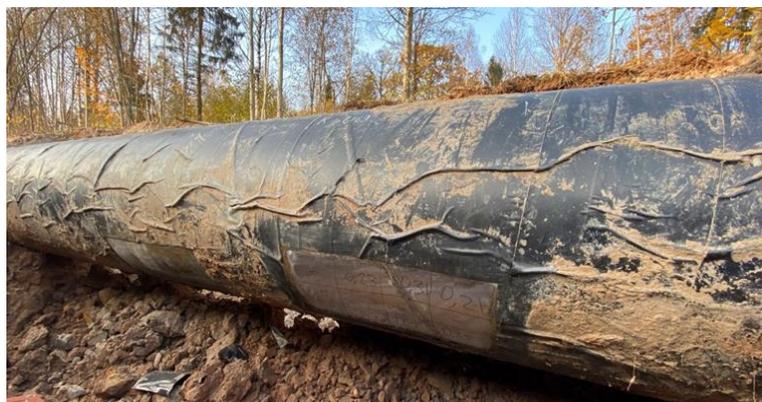
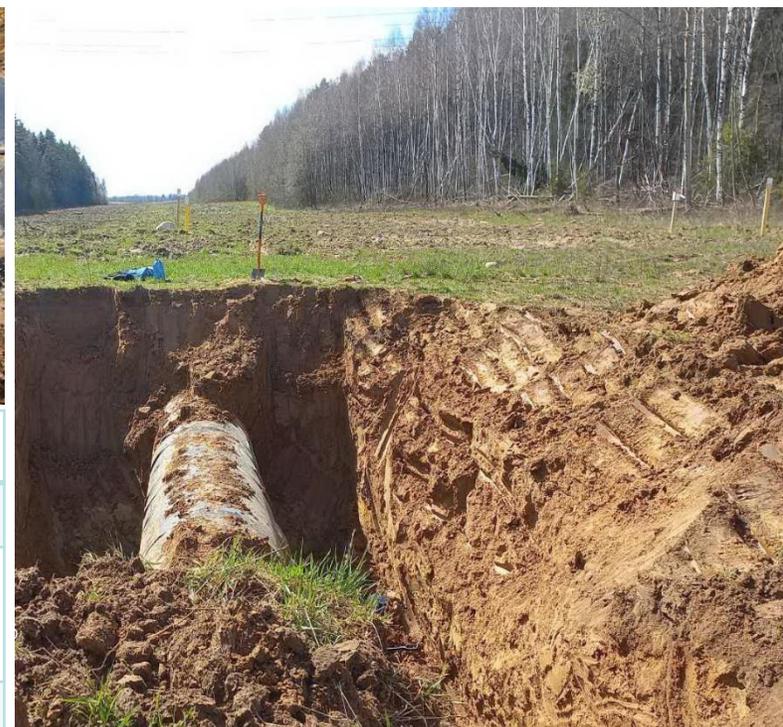
- участки с пленочной изоляцией трассового нанесения. На фоне коррозии;
- наличие отслоений защитного покрытия (гофры, складки, нарушение адгезии) при отсутствии значимых сквозных повреждений – фактически в 100% случаев;
- трубы с КРН расположены в глинистых, суглинистых грунтах с незарегулированным водным стоком - фактически в 100 % случаев;
- основной массив труб с КРН приурочен к просекам в окружении хвойных, смешанных лесов.

Участок	% труб с КРН в лесах	% труб с КРН на пашне
МГ ТМИ II, участок 2	64	36
МГ ТМИ II, участок 3	97,8	2,2
МГ ТМИ III, участок 2	78	22

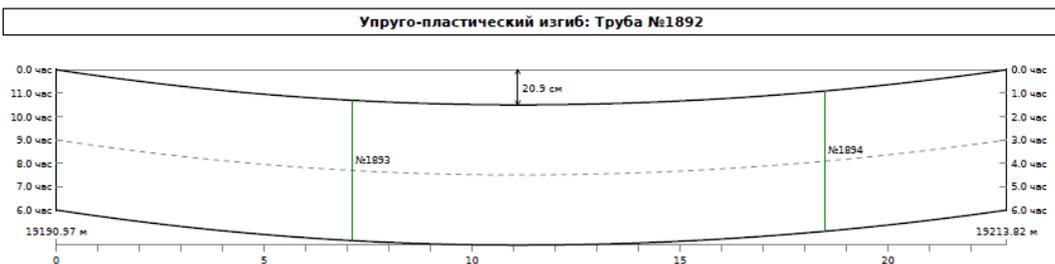
- очевидной зависимости влияния дополнительных изгибных напряжений (участки упруго-пластического изгиба по ВТД) на размеры и количество дефектов КРН не выявлено: дефекты с КРН, например, на одном из участков МГ «Торжок-Минск-Ивацевичи» подтверждены на 12 трубах с УПИ при том, что на УПИ приходится более 1330 труб по ВТД).

- на прилегающих к заявленным трубам с КРН фактически в 8 случаях из 10 обнаружены трещины на спиральных швах, часто около кольцевых швов. Глубина КРН составляет не более 1 мм.
