СТРЕСС-КОРРОЗИОННЫЕ ДЕФЕКТЫ В ОАО «ГАЗПРОМ ТРАНСГАЗ БЕЛАРУСЬ». ПЕРВЫЙ ОПЫТ

STRESS CORROSION CRACKING IN OJSC GAZPROM TRANSGAS BELARUS. THE FIRST EXPERIENCE

ОБЪЕМ ВЫЯВЛЕННЫХ ДЕФЕКТОВ КРН В 2020 ГОДУ THE NUMBER OF SCC IN 2020

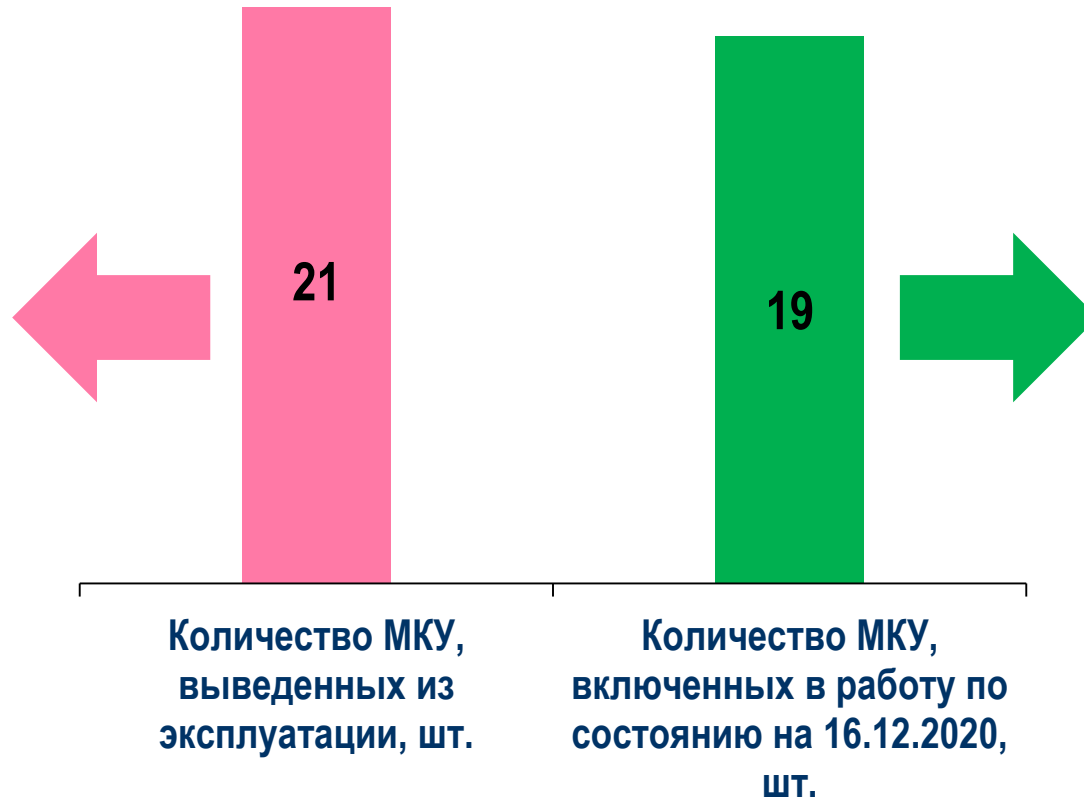
The total amount of decommissioned sections, psc

The total amount of commissioned sections as of 16 December 2020, psc

1. Протяженность замененных участков ЛЧ МГ на 16.12.2020 – 1,5 км;
2. Протяженность включенных участков в работу на 16.12.2020 – 323,5 км;
3. До конца 2020 года в работу планируется включить еще 2 МКУ.

1. The length of replaced pipes as of 16 December 2020 -1,5 km
2. The length of sections included in the work as of 16 December 2020 – 323,5 km
3. By the end of 2020, it is planned to include 2 more sections.
