# Комплексные исследования коррозионного растрескивания металла труб под напряжением

Лаборатория методического обеспечения предпусковых и пусковых операций

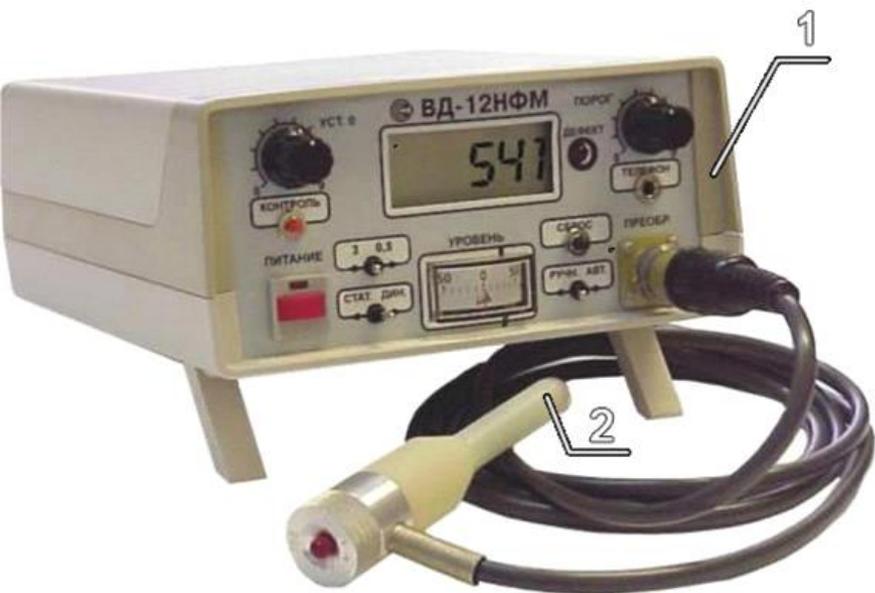
**Вихретоковый дефектоскоп ВД-12НФМ**  
1 – прибор; 2 – датчик;

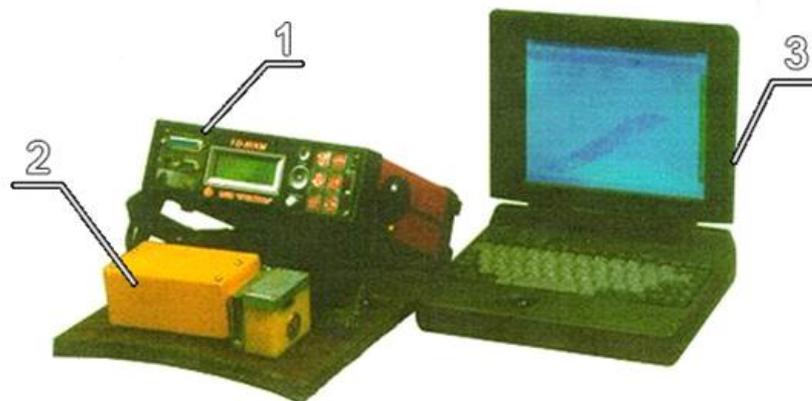
**Многоканальный компьютеризированный вихретоковый дефектоскоп ВД-89НМ** для обнаружения и записи оценок размеров стресс-коррозионных трещин. 1 – прибор; 2 – сканер с преобразователями; 3 – ноутбук.

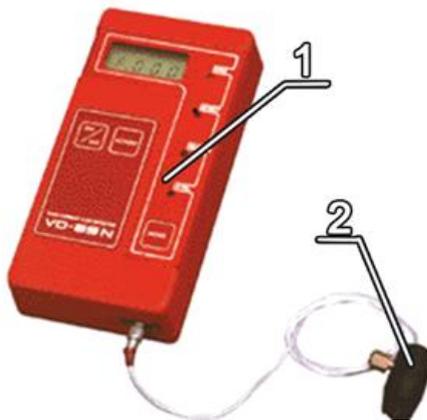
**Портативный вихретоковый дефектоскоп ВД-89Н**  
1 – прибор; 2 – датчик.

Момент обследования газопровода в шурфе. На освобожденной от изоляции трубе и внутренней поверхности снятой изоляции видны характерные для КРН белые следы продуктов коррозии.
