ПОВЫШЕНИЕ НАДЕЖНОСТИ МАГИСТРАЛЬНЫХ
ГАЗОПРОВОДОВ, ПОДВЕРЖЕННЫХ
КОРРОЗИОННОМУ РАСТРЕСКИВАНИЮ
ПОД НАПРЯЖЕНИЕМ

В.Г. Шевалдыкин, А.А. Самокрутов, С.Г. Алёхин

Оценка глубины трещиноподобных дефектов с применением ультразвукового дефектоскопа-томографа A1550 IntroVisor

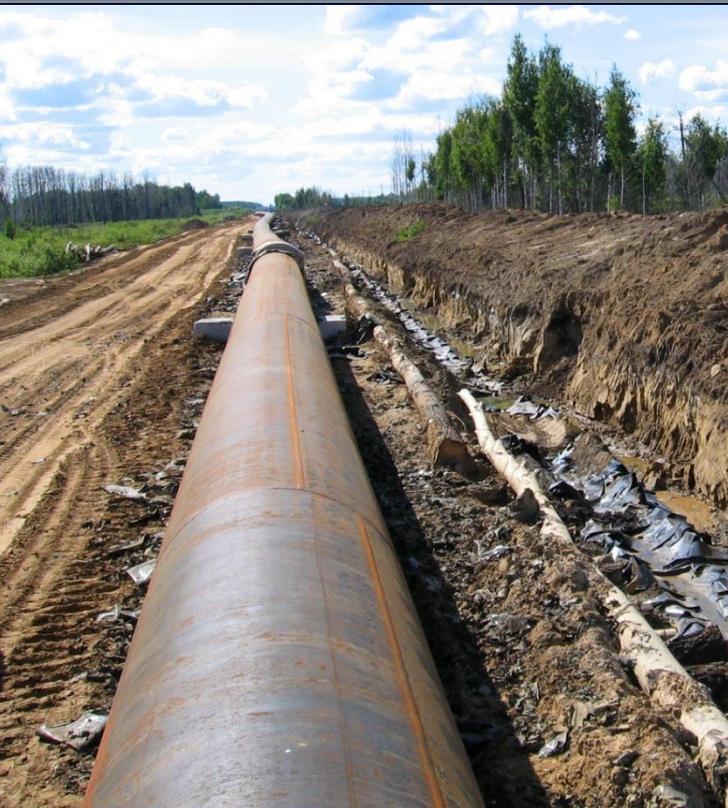
Условия и требования

- Трассовые условия
- Контроль по результатам внутритрубной диагностики
- Колонии трещин. Магистральные трещины. Ориентация чаще вдоль оси трубы. Очаги в нижней части трубы
- Глубины до 15 - 20 % от толщины стенки (до 5 мм)

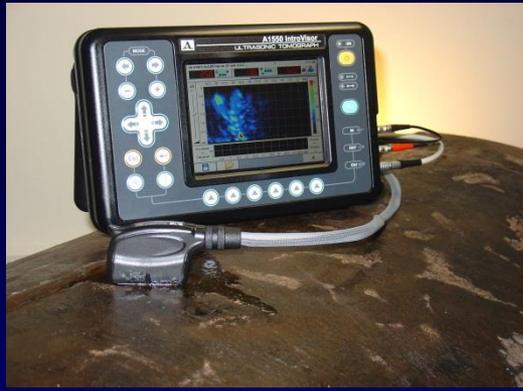
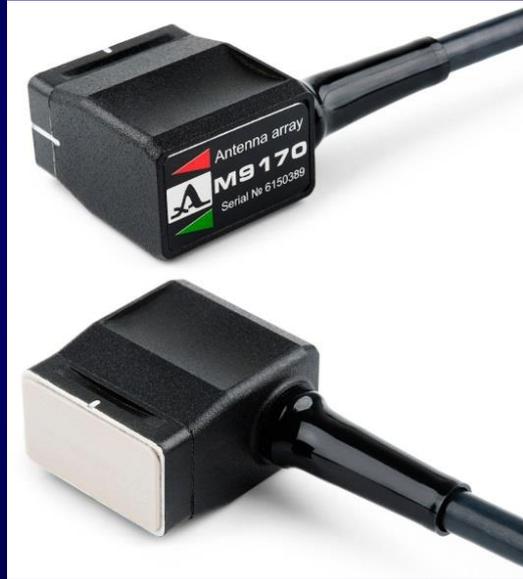
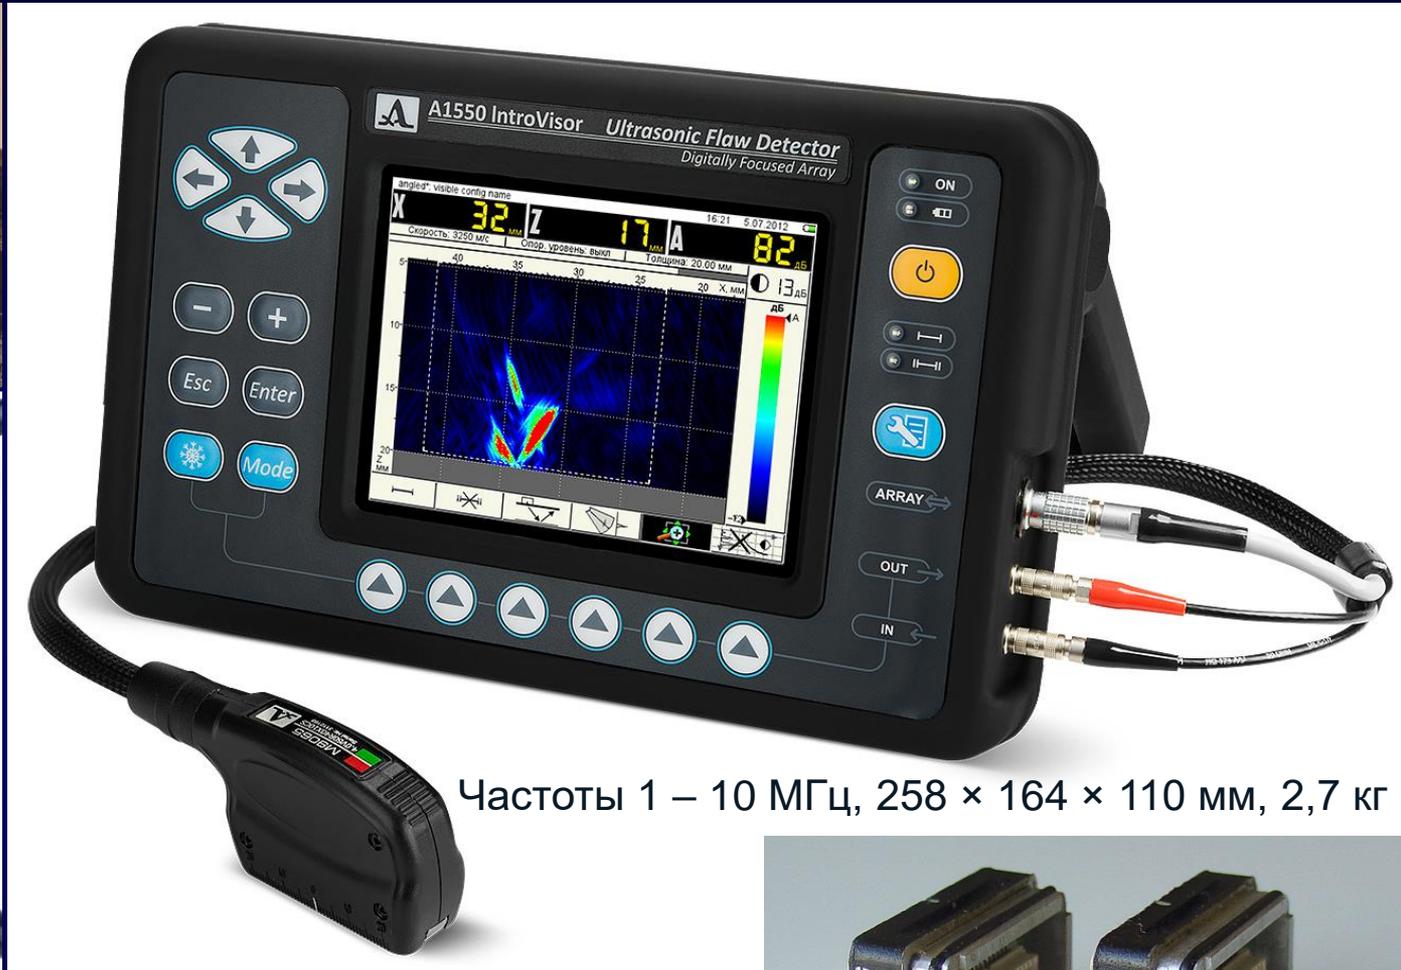
Томограф A1550 IntroVisor

Частоты 1 – 10 МГц, 258 × 164 × 110 мм, 2,7 кг

Для контроля дефектов КРН используются антенные решётки M9170 с акустическими модулями на 8 или 10 МГц

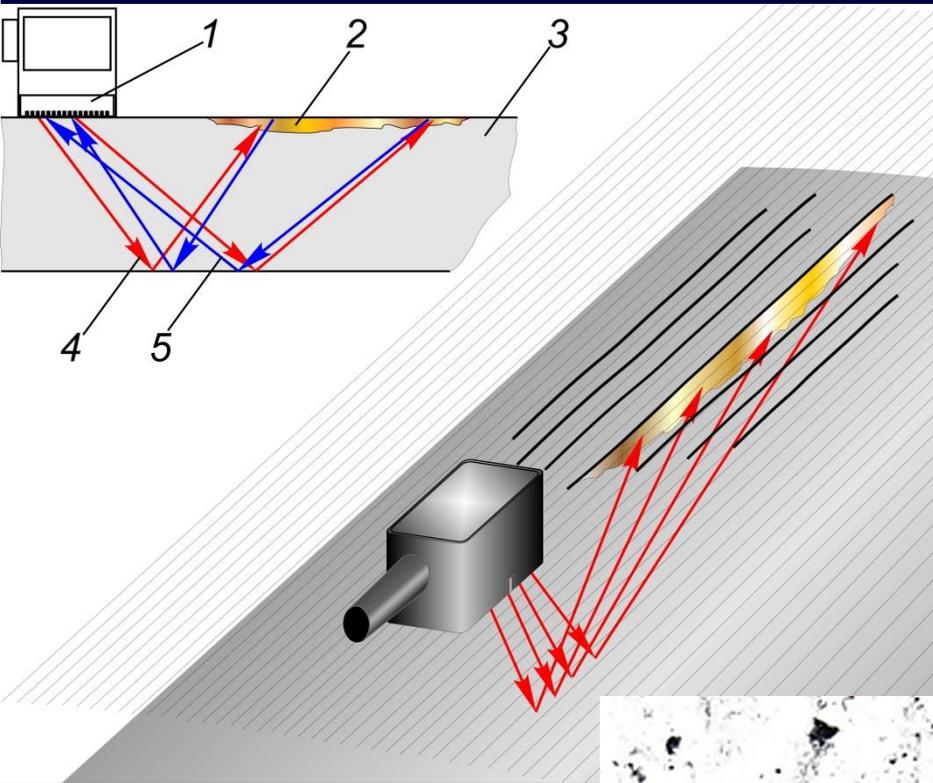
Способ контроля

Обзор сигналами с отражением
от донной поверхности

- 1 – антенная решётка
- 2 – трещина
- 3 – стенка трубы
- 4 – лучи зондирующих сигналов
- 5 – лучи эхосигналов от трещины

Гребень трещины –
множество
«блестящих» точек

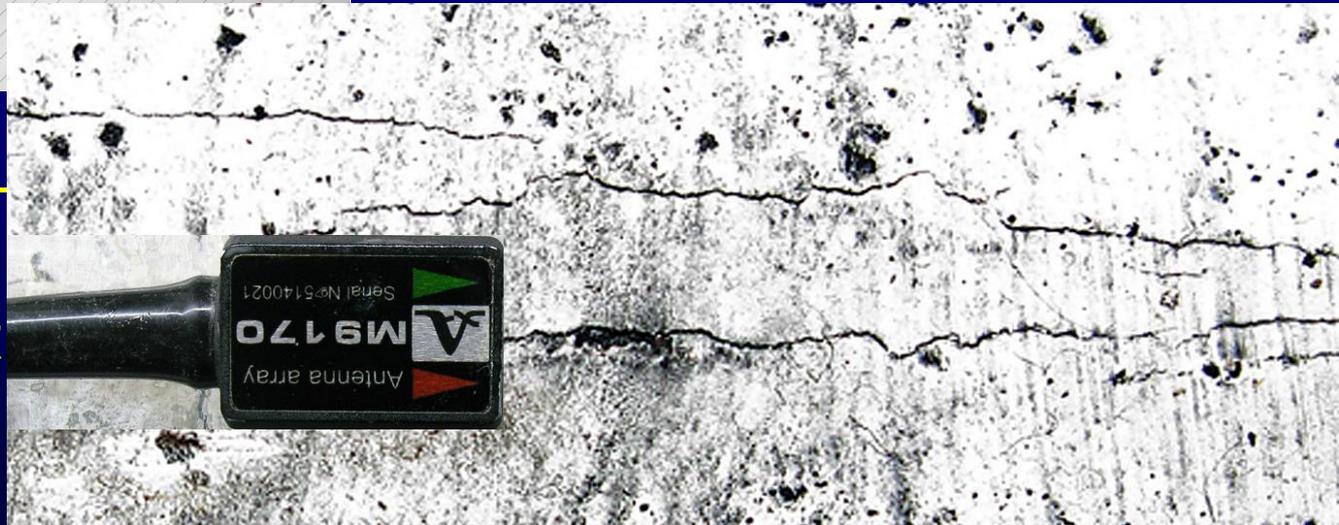
Изображение типа В, визуализация пластины

Толщина стенки

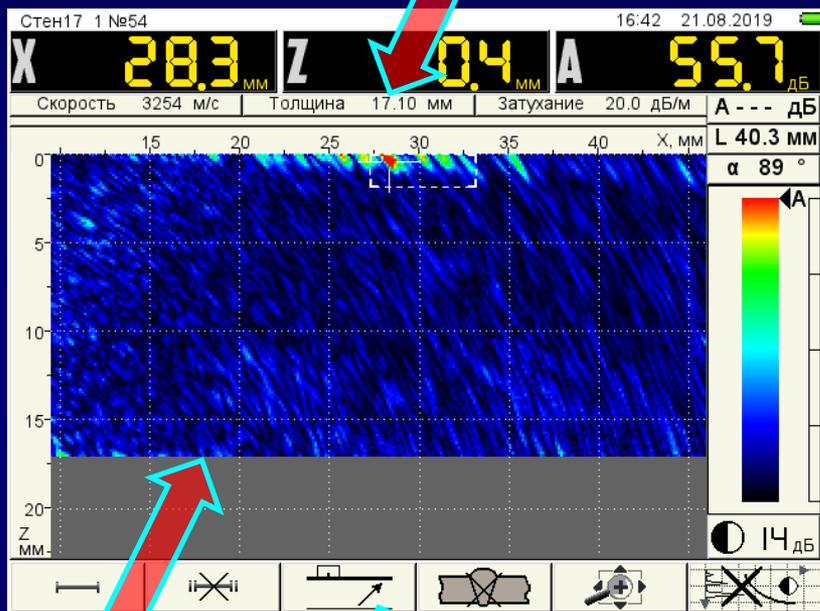
Зона образов
донной
поверхности

Режим
визуализации

1. Установка толщины стенки
2. Настройка скорости ультразвука до получения горизонтального образа донной поверхности
3. Сканирование стенки трубы с поворотами антенной решётки до углов $\pm 45^\circ$ к оси трещины
4. Измерение глубины по изображению

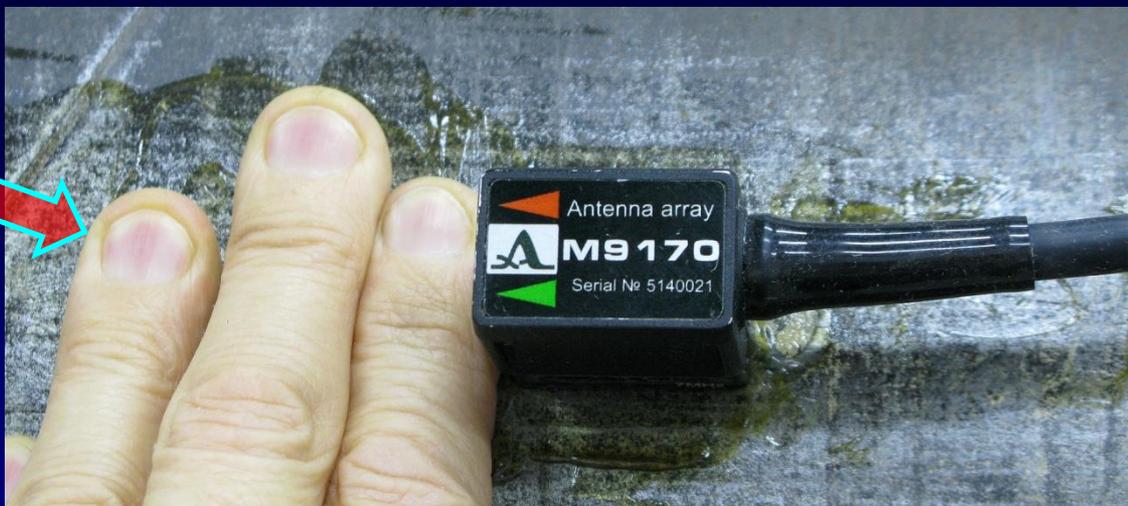
Ослабление фантомов
от релеевских волн

Трещин нет

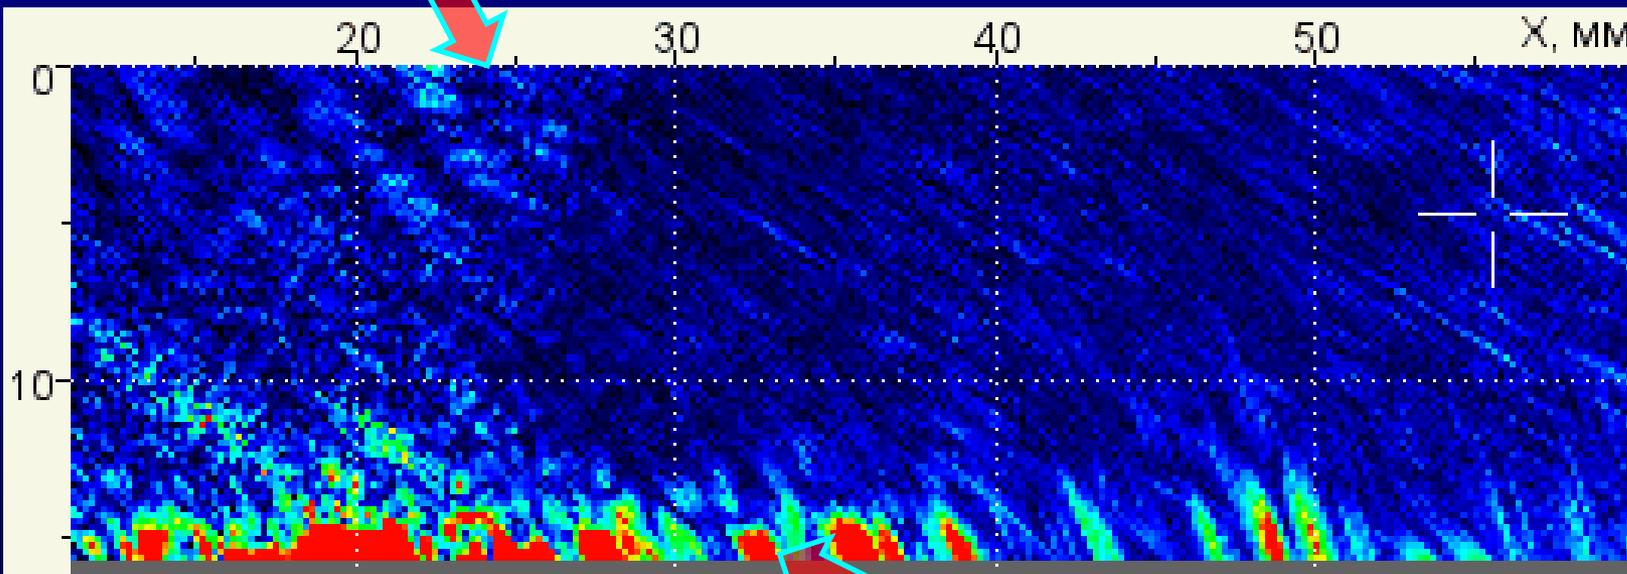
Грубая донная поверхность

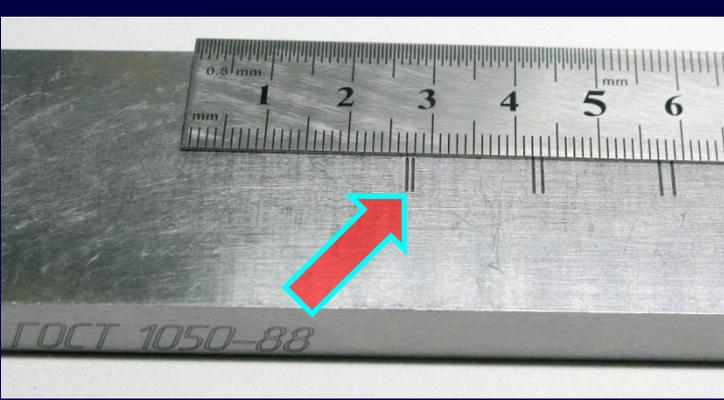
Измерения

Разрешающая способность

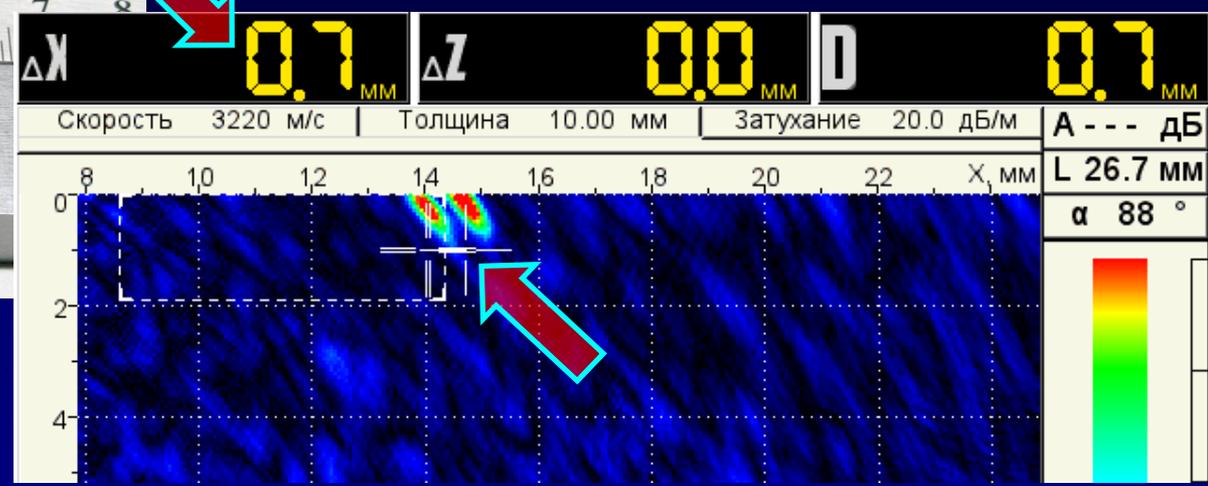
Приращения по X и Z

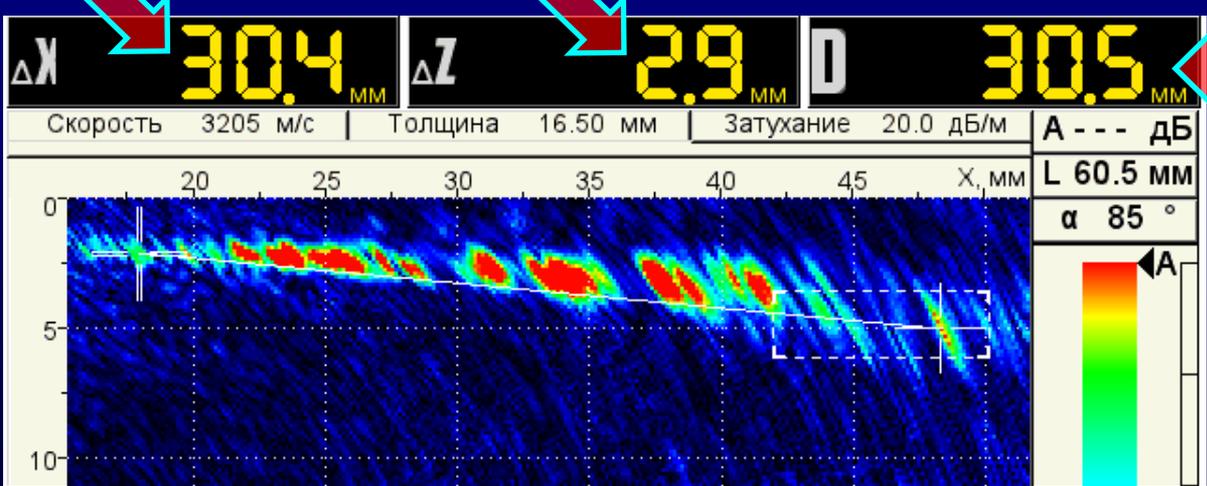
Расстояние между курсорами (длина)
