# Коррозионное растрескивание металла труб на магистральных газопроводах: ретроспектива и новые задачи

А.Б. Арабей (ООО «Газпром ВНИИГАЗ»)

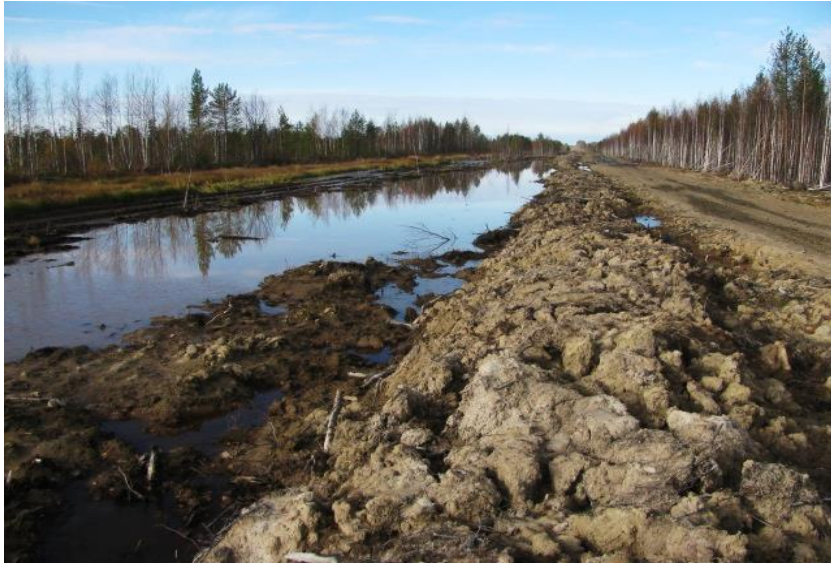
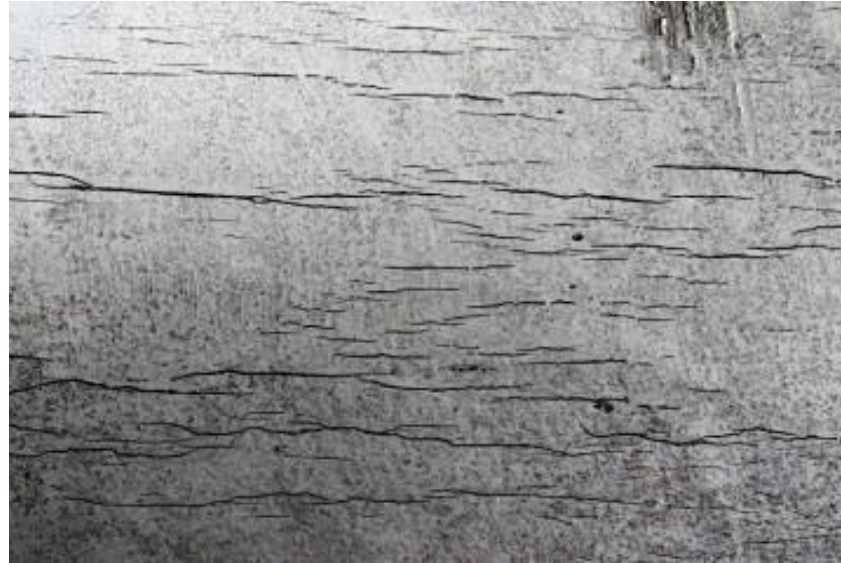
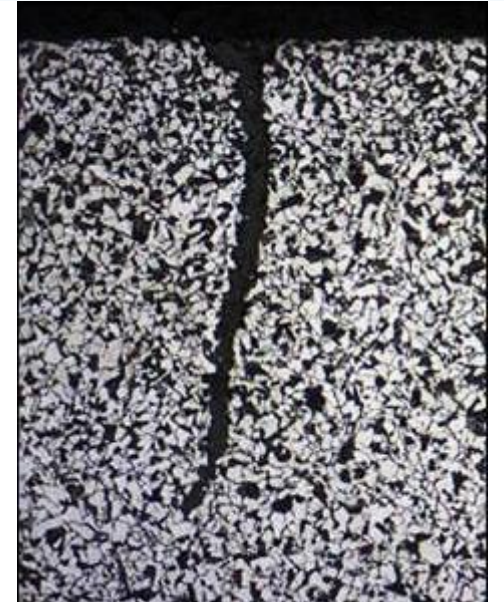
Dilute  $\text{CO}_2/\text{HCO}_3^-$  electrolytes (0.001–0.01 mol/L, pH 5.5 ... 7.5)

Transgranular, wide cracks with etched walls

$V_{\text{SCC}}$  (temperature) - direct dependence is not exhibited

$E_{\text{cor}}$  in the region of active dissolution potentials

Canada, Russia – early 80s,  
first failures

Western Siberia, the Urals, and  
the northern regions  
of the European part of Russia

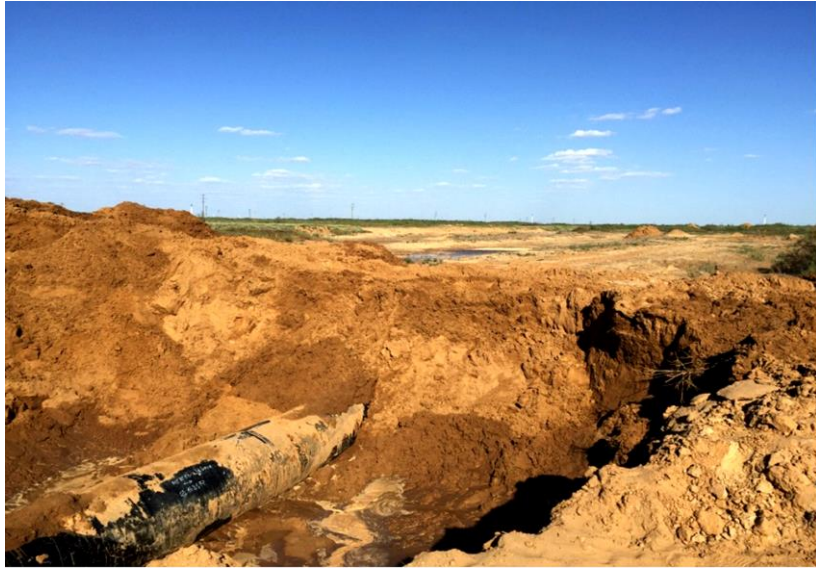
First failure – USA, 1964

USSR – late 70s,  
 in the desert and semi-desert  
 regions of Central Asia and  
 Kazakhstan

1 case in Russia

Concentrated carbonate-bicarbonate (from 0.1 to >1.0 mol/L, pH > 9.3)

Intergranular, narrow, without corrosion products on the crack walls

$V_{SCC}$  increases exponentially with increasing temperature

$E_{cor}$  in a narrow range of potentials around the active–passive transition

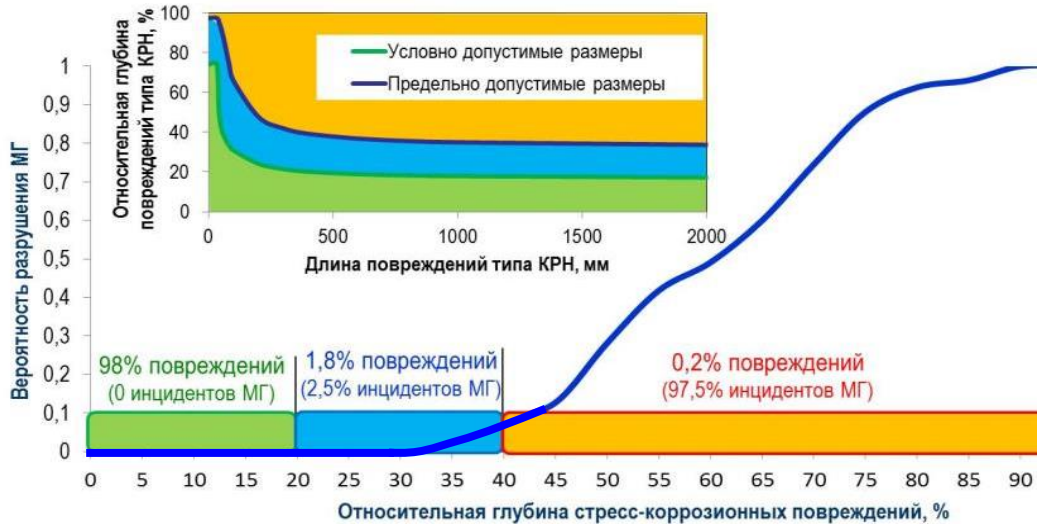
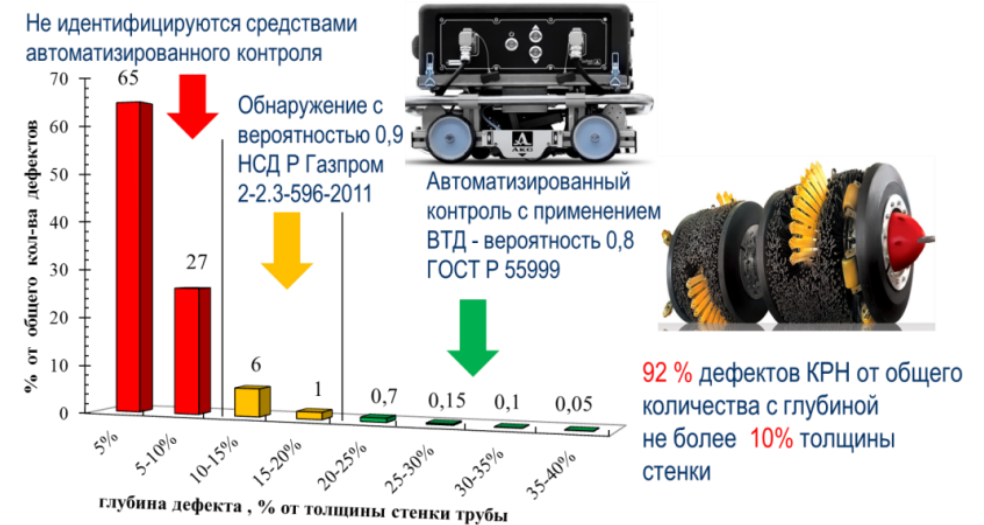
- КРН глубиной до 30 % от толщины стенки трубы не становились причиной разрушения МГ
- 99 % доля вырезаемых труб при ремонте МГ с указанными дефектами
- 1 % МГ, ремонтируется ежегодно, что существенно ниже потребности СУТСЦ ГТС

- 92 % повреждений КРН ниже порога обнаружения ВТД
- Плотность труб с КРН глубиной менее 10 % от стенки трубы составляет около 50%
- Повышение точности ВТД приведет к 10-кратному увеличению потребности обследований в шурфах при действующих нормативах

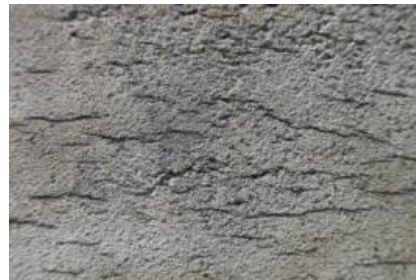
Formation of microcracks from local corrosive pits

Formation of cracks colonies

Interaction of cracks in the colony

- ❑ Stage 0. The incubation period before the formation of cracks
  - коррозионно-электрохимические исследования;
  - металлографический анализ
- ❑ Stage 1. Education, initial growth and stabilization of cracks
  - рентгеноструктурные исследования;
  - коррозионно-механические испытания;
  - микроскопические исследования
- ❑ Stage 2. Development of the constant rate crack
- ❑ Stage 3. Development of the main crack
- ❑ Stage 4. Fracture

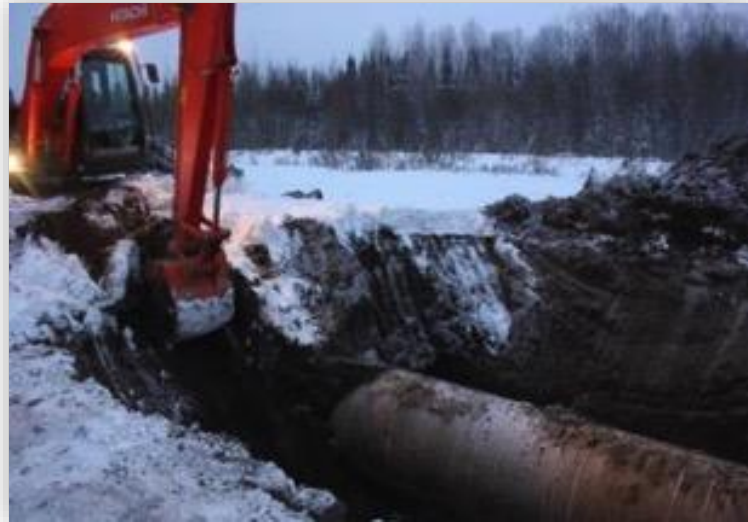
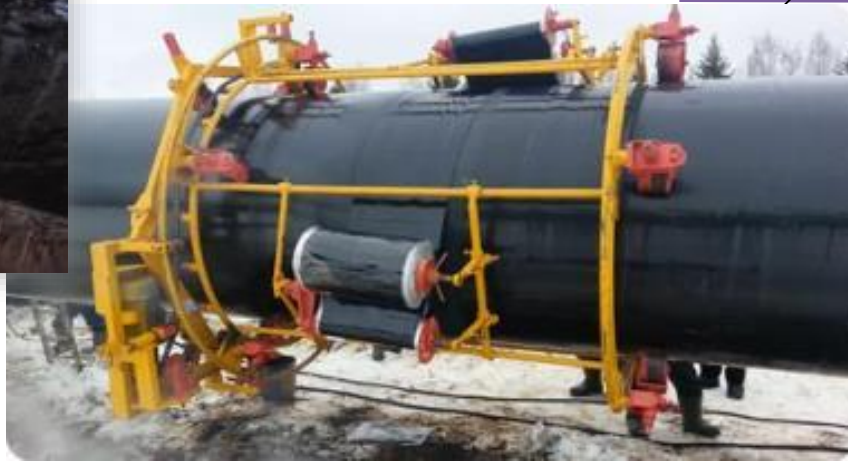
Re-Insulation coating process

During making process inhibitor is added to the primer

Inhibitor reservoir

Primer inhibitor

Left-off liquid

Local anodic dissolution inhibitor
