# ВЕСТИ ГАЗОВОЙ НАУКИ

**ПОВЫШЕНИЕ НАДЕЖНОСТИ МАГИСТРАЛЬНЫХ ГАЗОПРОВОДОВ,  
ПОДВЕРЖЕННЫХ КОРРОЗИОННОМУ РАСТРЕСКИВАНИЮ ПОД НАПРЯЖЕНИЕМ**

Научно-технический  
сборник

№ 1 (50) / 2022

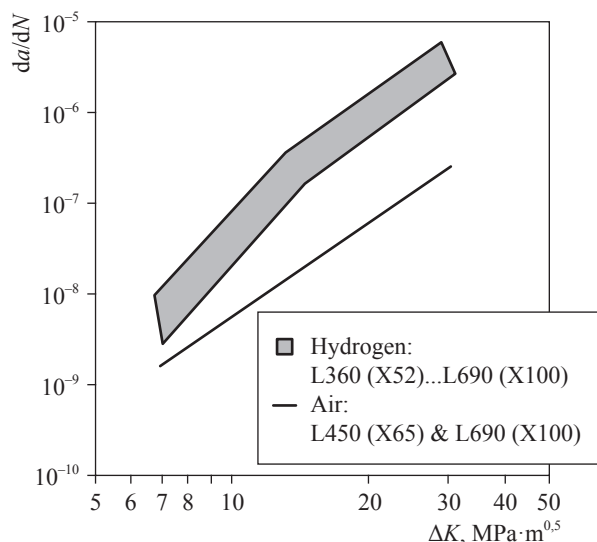
Fig. 2. Qualitative representation of crack propagation for pipe steels of different grades according to ISO 3183 (API 5L) standards [11]:

$a$  – depth of a crack, m;  $N$  – quantity of the load cycles;  $\Delta K$  – stress intensity factor for a load cycle,  $\text{MPa} \cdot \text{m}^{0.5}$

As part of the implemented investigation programme, materials of different strengths (X52 to X100 corresponding to L360 to L690) and also steel grades from current production batches were compared with "old" pipe steel grades. It is conspicuous that, irrespective of the material strength and the manufacturing date, the crack propagation rates when exposed to hydrogen lie in a common range. This range differs considerably from the crack propagation rates which are achieved with air or natural gas.

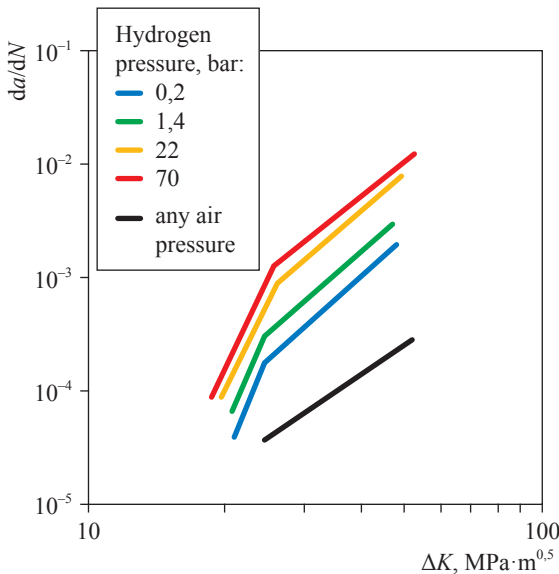
**Fig. 4. Impact of different hydrogen pressures on the crack propagation in pipe steel [11]**

The impact of hydrogen pressure on the resulting crack propagation rates has also been investigated. Hydrogen pressures were varied between 0,2 and 70 bar on a pipeline material (fig. 4).

In all cases, the crack propagation rates when a pipe is exposed to hydrogen differed considerably from those established when it is exposed to air. Here, the impact of hydrogen pressure is relatively low. In terms of the practical conversion of natural gas pipelines to hydrogen transmission, this means that lower hydrogen pressures also exert a considerable impact on possible crack propagation rates. Even with an intended admixture of smaller percentages of hydrogen into an existing natural gas system, this effect should thus be observed.

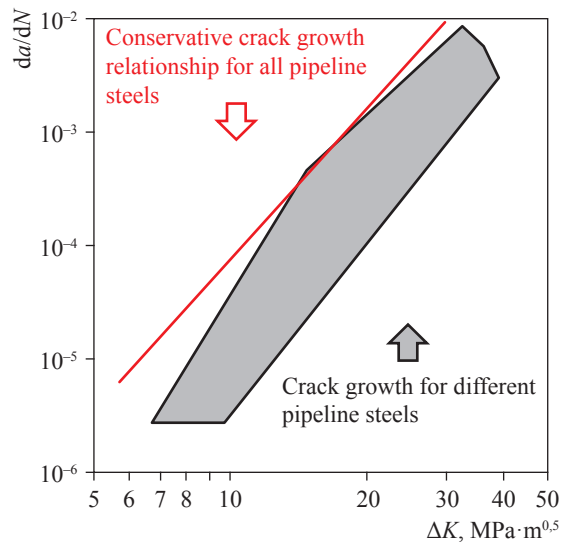
**Fig. 5. “Conservative” crack propagation relation [13]**

In the last few years, the NIST<sup>6</sup> has also carried out a very extensive investigation programme with typical pipe steel grades, leading to comparable results. This has led to the idea of developing a conservative crack propagation relation which applies to all usual pipe steel grades including weld joints. An appropriate concept was presented by R.L. Amaro et al. [13] (see fig. 5 for a qualitative representation) and has, in the meantime, been incorporated into the current version of ASME B31.12<sup>7</sup>.

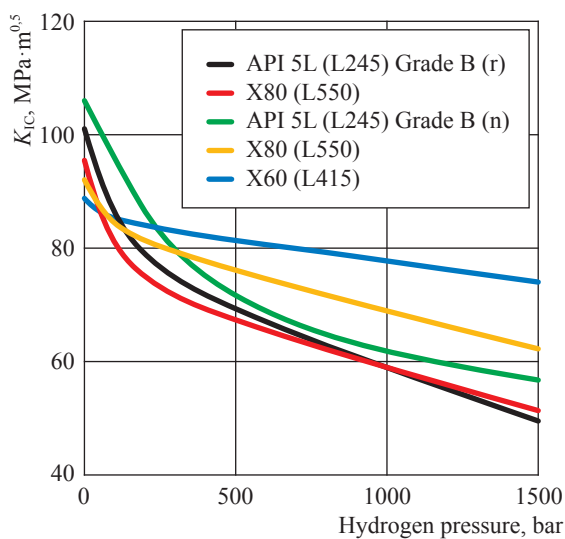
Fig. 6. Impact of hydrogen pressure on fracture toughness [11]

For the purpose of dimensioning pipelines for hydrogen transmission, the impact of hydrogen on fracture toughness is also of interest since it determines the critical defect size and thus the failure of a pipeline. Fig. 6 shows the correlation between fracture toughness and hydrogen pressure for different pipe steel grades [11]. The decrease in fracture toughness at hydrogen pressures of 0 to 1500 bar ( $K_{IC}$ ) is shown as qualitative representation. In comparison to the change in crack propagation as a material property, the impact of hydrogen pressure is considerably less here. In particular in the case of typical pipeline pressures as encountered in high-pressure gas pipelines, the decrease in fracture toughness depending on hydrogen pressure may

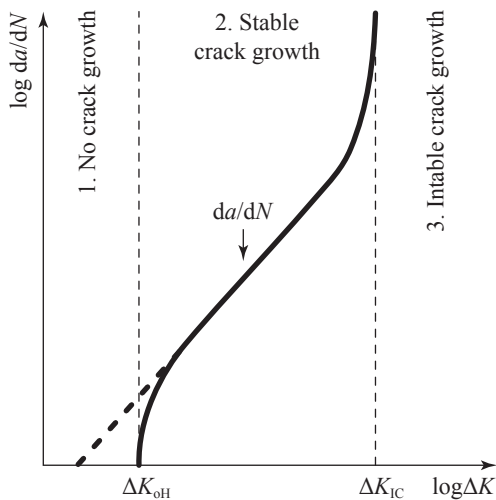
Fig. 8. Schematic representation of the crack propagation in steel grades:  
 1 – no crack growth; 2 – stable crack growth;  
 3 – instable crack growth

On the basis of the defined initial fault geometry  $a_0$  (which is conservatively assumed as a crack), the calculated lifetime is established at which the critical crack geometry  $a_c$  is achieved with fracture toughness  $K_{IC}$ . Calculation requires the fracture-mechanical parameters  $\Delta K_{oH}$  (lower threshold value for crack propagation in hydrogen),  $da/dN$  (law of crack propagation in the material exposed hydrogen, see formula (1)) and  $K_{IC}$  (fracture toughness in hydrogen). Here, fracture toughness  $K_{IC}$  is the critical defect parameter which limits the maximum calculated lifetime. If known,  $\Delta K_{oH}$  for crack propagation may, where applicable, be included in the calculation. However, this is very complex to establish. Hence, the crack propagation law  $da/dN$  can, in practice, also be conservatively interpolated for low-level stress intensities (fig. 8).

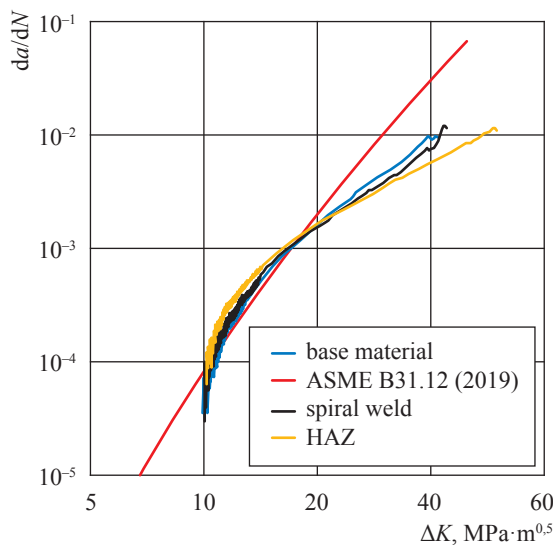
Fig. 10. Result of fracture-mechanical testing on pipeline grade L 485 (medium: 100 bar & 100% hydrogen)

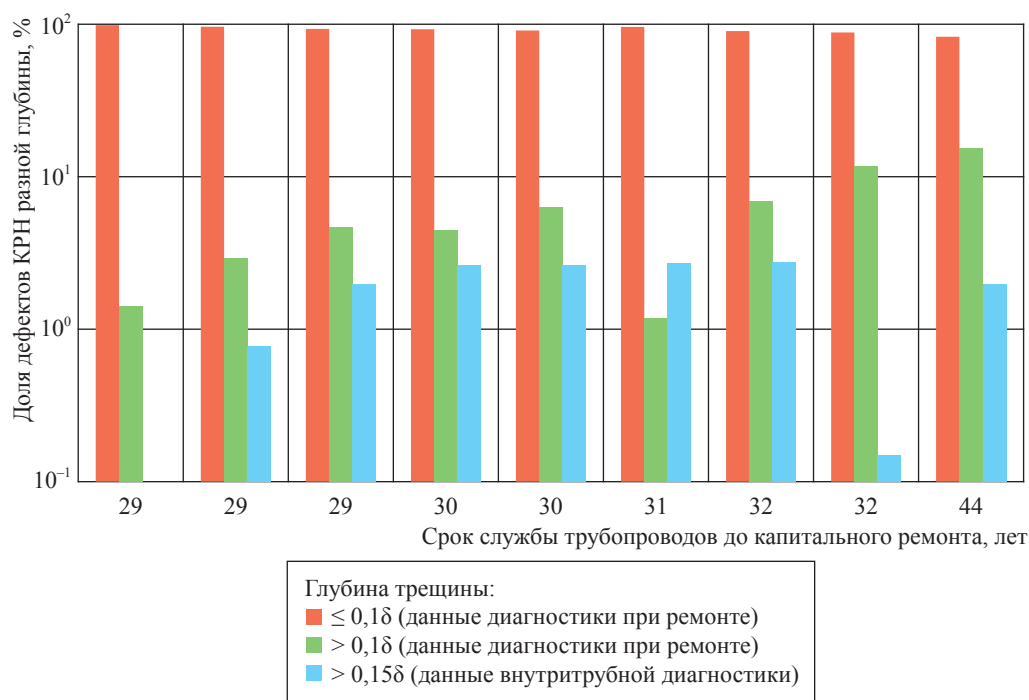
Рис. 1. Процентное отношение дефектов различной глубины к общему количеству дефектов КРН в зависимости от срока эксплуатации МГ

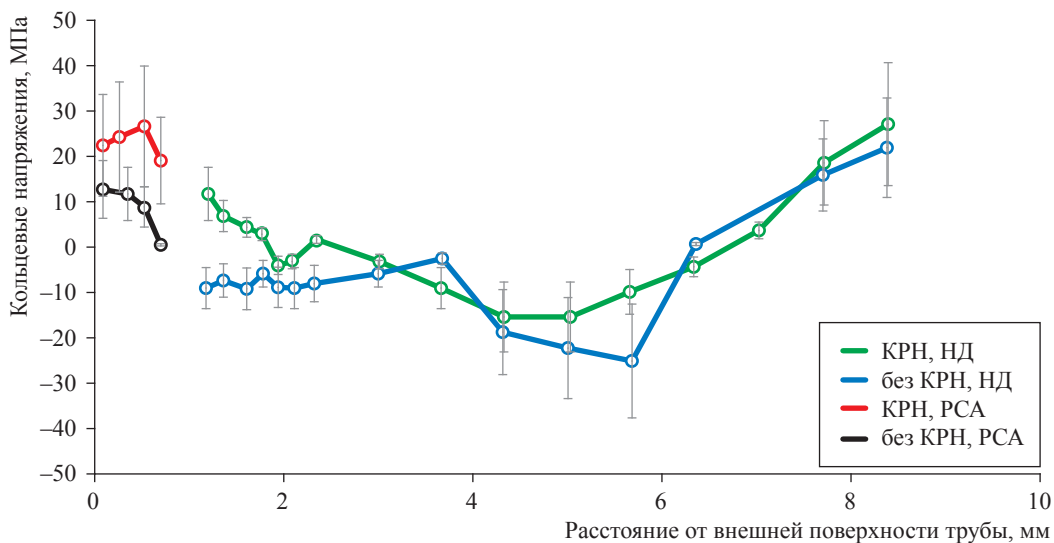
**Рис. 3. Результаты измерений остаточных напряжений в тангенциальном (или кольцевом) направлении методами рентгеноструктурного анализа (РСА) и нейтронной дифракции (НД) для двух типов образцов [21]**

Распределения остаточных напряжений, измеренных рентгеновским методом, [24–26] показали аналогичную тенденцию (рис. 3). Поскольку рабочие напряжения почти постоянны, а остаточные напряжения уменьшаются, общие окружные напряжения,

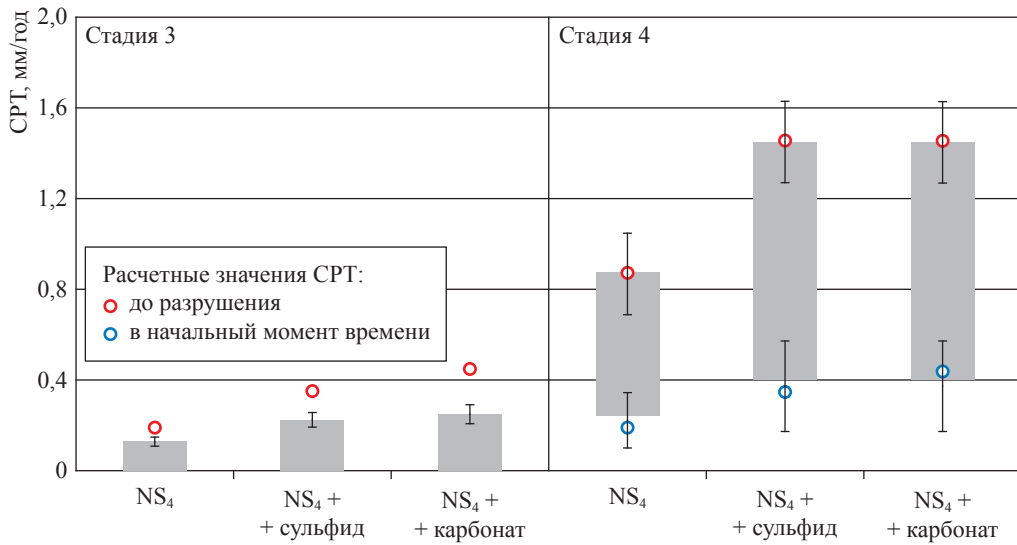
Рис. 4. Зависимость CPT для трубы на 3-й и 4-й стадиях развития процесса КРН [9]

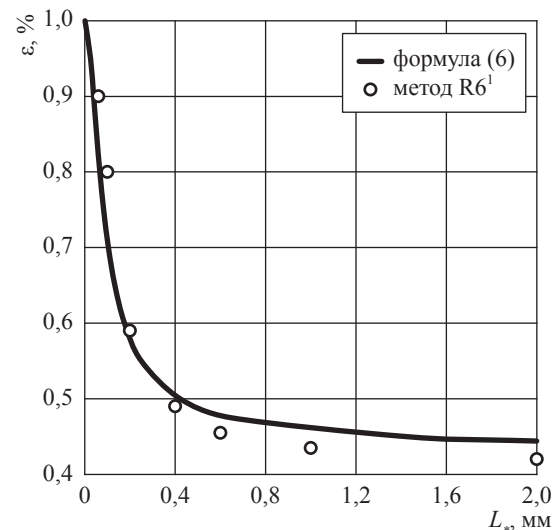
Рис. 5. Зависимость относительной глубины магистральной стресс-коррозионной трещины от ее предельной длины для трубы диаметром  $D = 1420$  мм

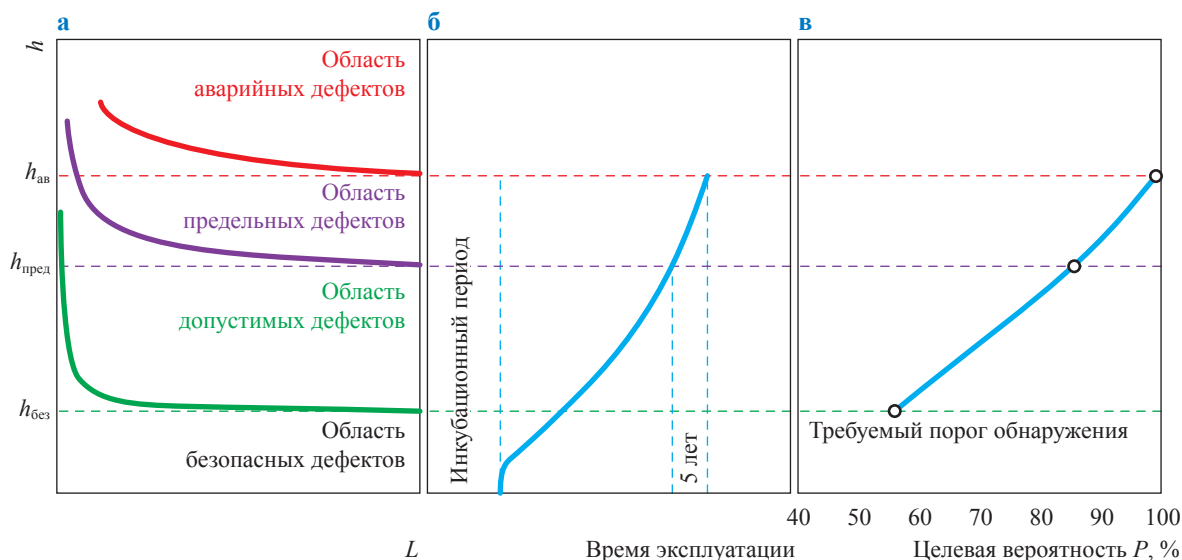
Рис. 6. Графическая реализация уравнений (8) и (1) (а и б соответственно) и требований к приборам для ВТД (в) [31, 32]

**Оценка работоспособности дефектных элементов.** На рис. 6 приведена графическая интерпретация зависимостей глубин трещин от их длин для заданных уровней снижения несущей способности  $\omega$  (аварийного, предельного и допустимого) для принятия

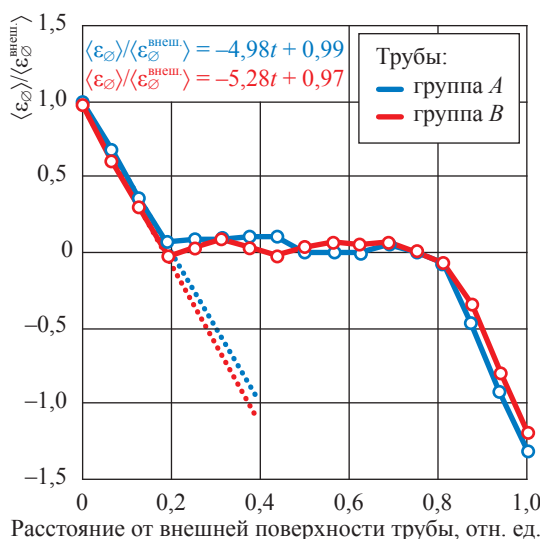
**Рис. 6. Распределения остаточных технологических упругих деформаций по толщине стенки трубы, усредненные для всех исследованных образцов**

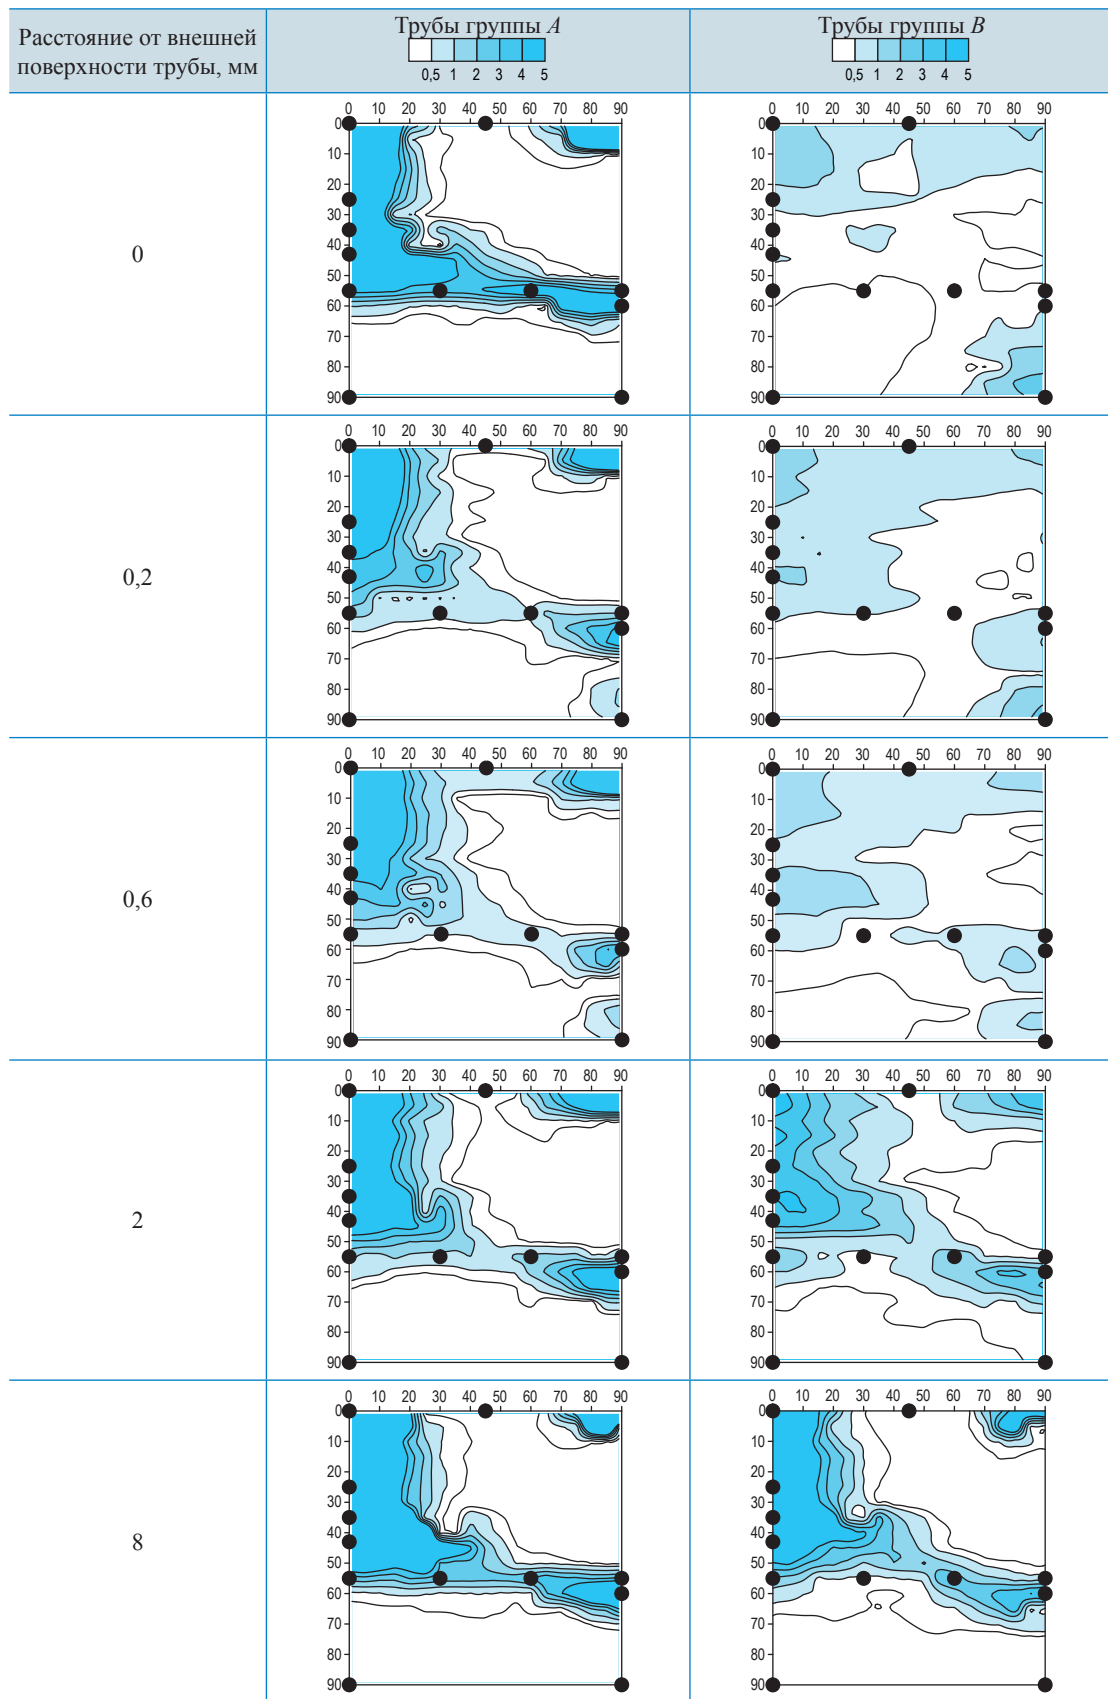
Рис. 7. Послойное изменение текстуры фрагментов труб МГ групп А и В, представленное на характерном сечении ФРО при  $\varphi_2 = 45^\circ$

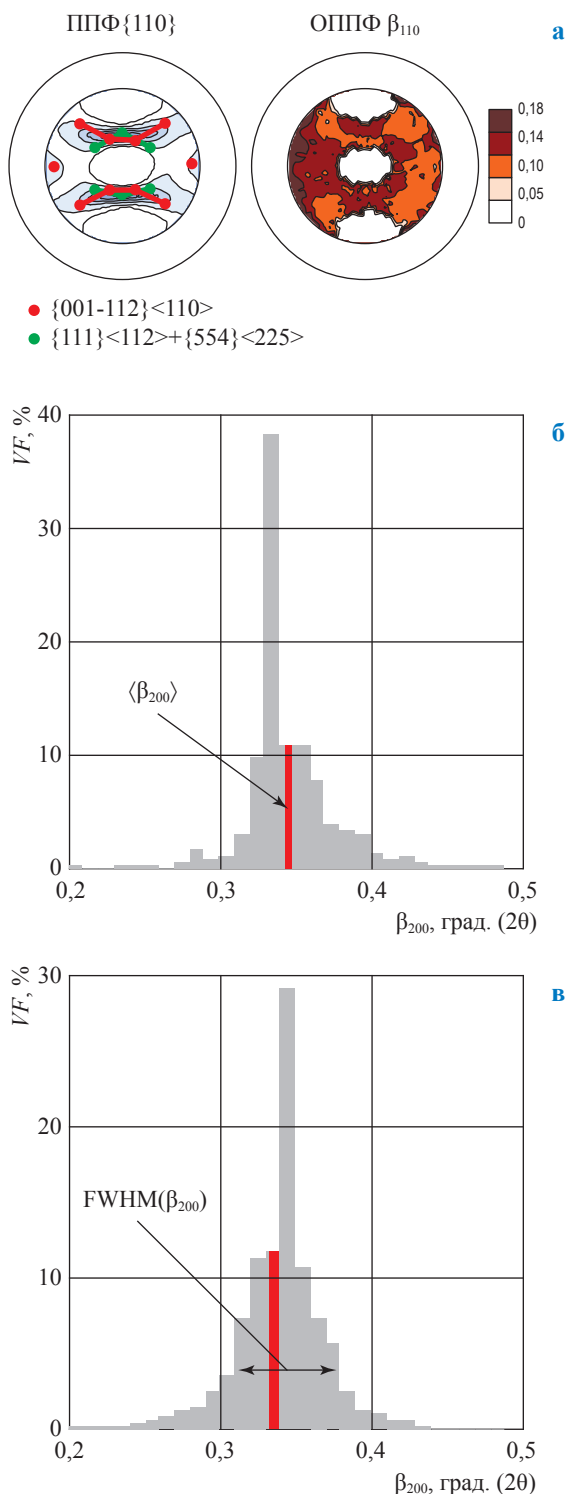
**Рис. 9. Характерная ОППФ  $\{110\}$  для внешних слоев трубы группы  $A$  (а), распределение объемных долей зерен ( $VF$ ) по истинному физическому уширению рентгеновской линии  $(200)$  для внешних слоев труб групп  $A$  (б) и  $B$  (в)**

На рис. 9 (см. а) приведены характерные для внешних слоев различных труб примеры ППФ  $\{110\}$  и ОППФ( $\beta_{110}$ ). Основной принцип, контролирующей субструктурную неоднородность текстурованных материалов, состоит в том, что остаточные деформационные эффекты минимальны в текстурных максимумах и усиливаются при переходе к текстурным минимумам [20, 21]. Объяснение данного принципа основывается на механизмах формирования текстуры деформации и поддержания устойчивости ориентаций. Кроме того, в случае прокатки стальных листов накладываются условия формирования различных компонент текстуры: так, компоненты  $\gamma$ -волокна считаются более мелкодисперсными по сравнению с  $\alpha$ -волокном за счет действия различных систем скольжения в процессе их формирования.

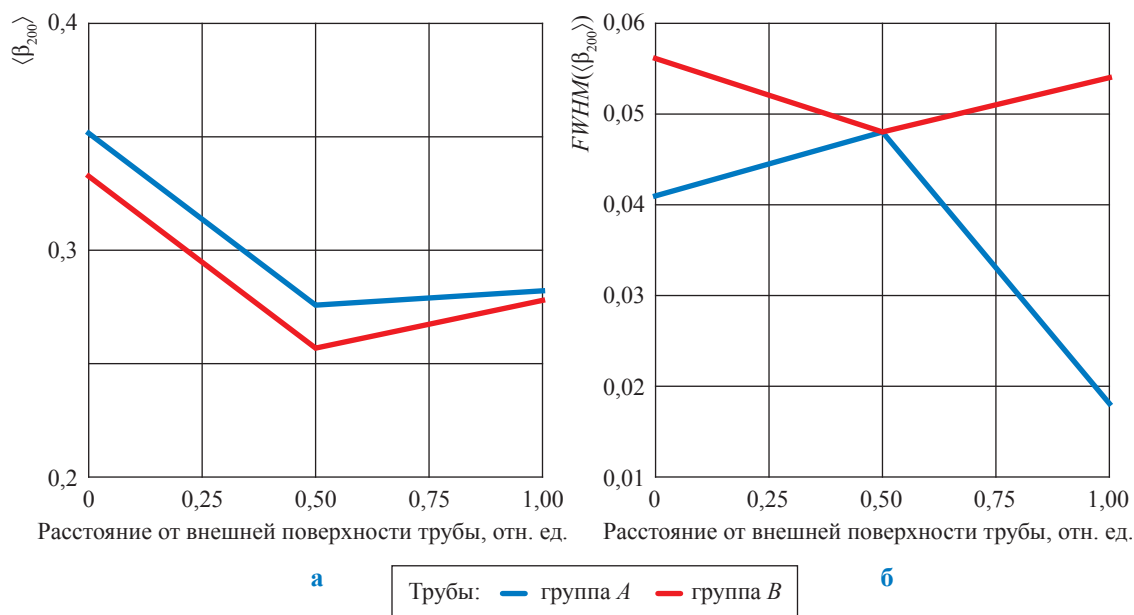
Рис. 10. Распределение средневзвешенной полуширины рентгеновской линии  $\langle \beta_{200} \rangle$  (а) и  $FWHM(\beta_{200})$  (б) по  $t$  для труб различных групп

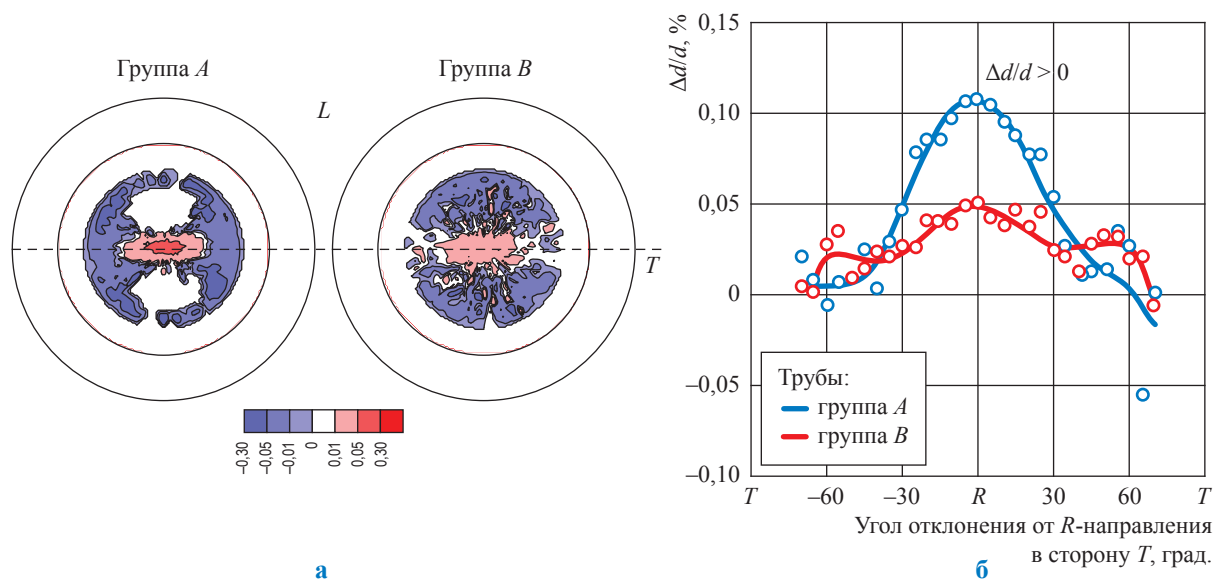
Рис. 11. Характерные ОПФ  $\left( \frac{\Delta d}{d_{200}} \right)$  для внешних слоев труб группы А и В (а) и распределение микродеформаций в их  $T-R-T$ -сечении (б)

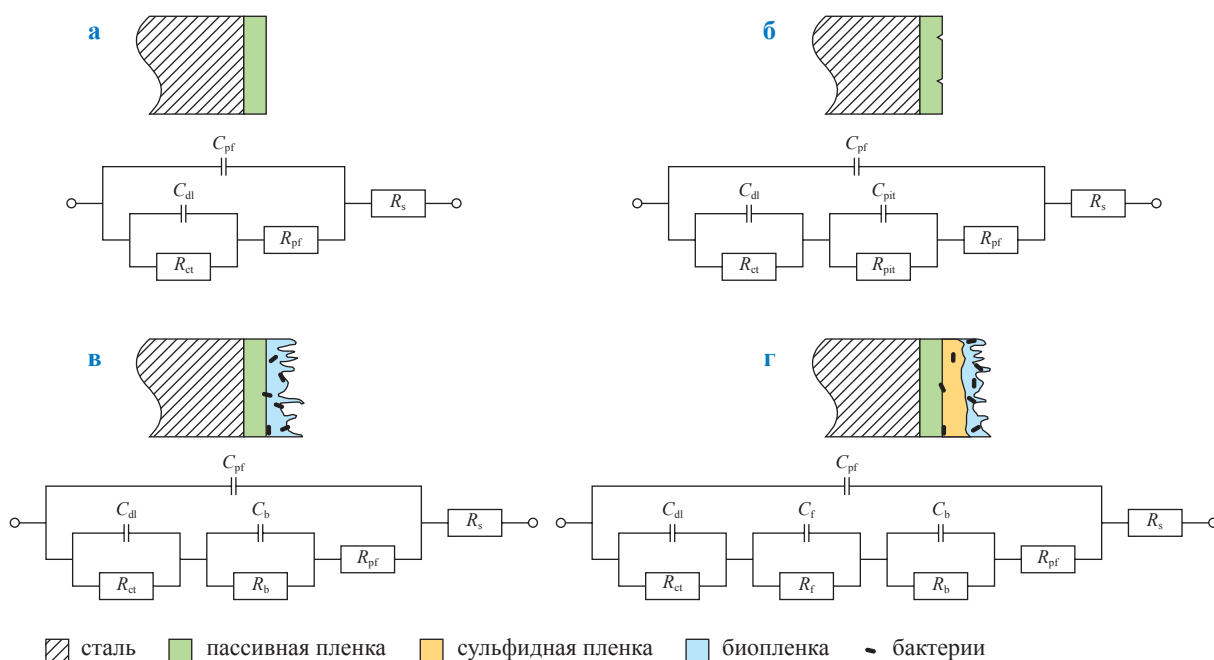
**Рис. 5. Структура поверхности исследованных образцов стали и соответствующие им эквивалентные схемы EIS для фонового образца (а), образца с питтингами (б), а также бактериальных сред с чистым штаммом СРБ (с) и естественным изолятом (д):**

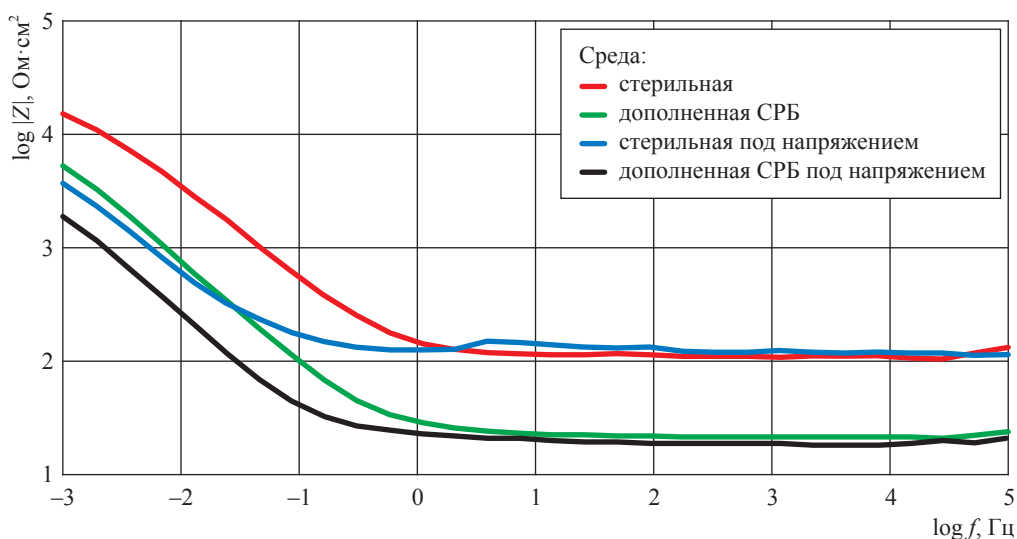
Рис. 6. Результаты EIS после 60 сут экспозиции стали X80 при различных условиях:  $f$  – частота переменного тока;  $Z$  – полное электрическое сопротивление (импеданс) на границе раздела фаз

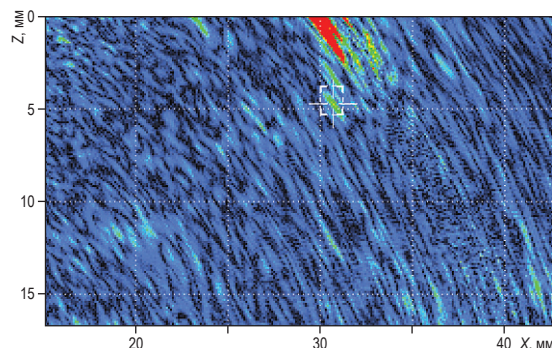
Рис. 8. Томограмма стенки трубы с трещиной глубиной 4,7 мм

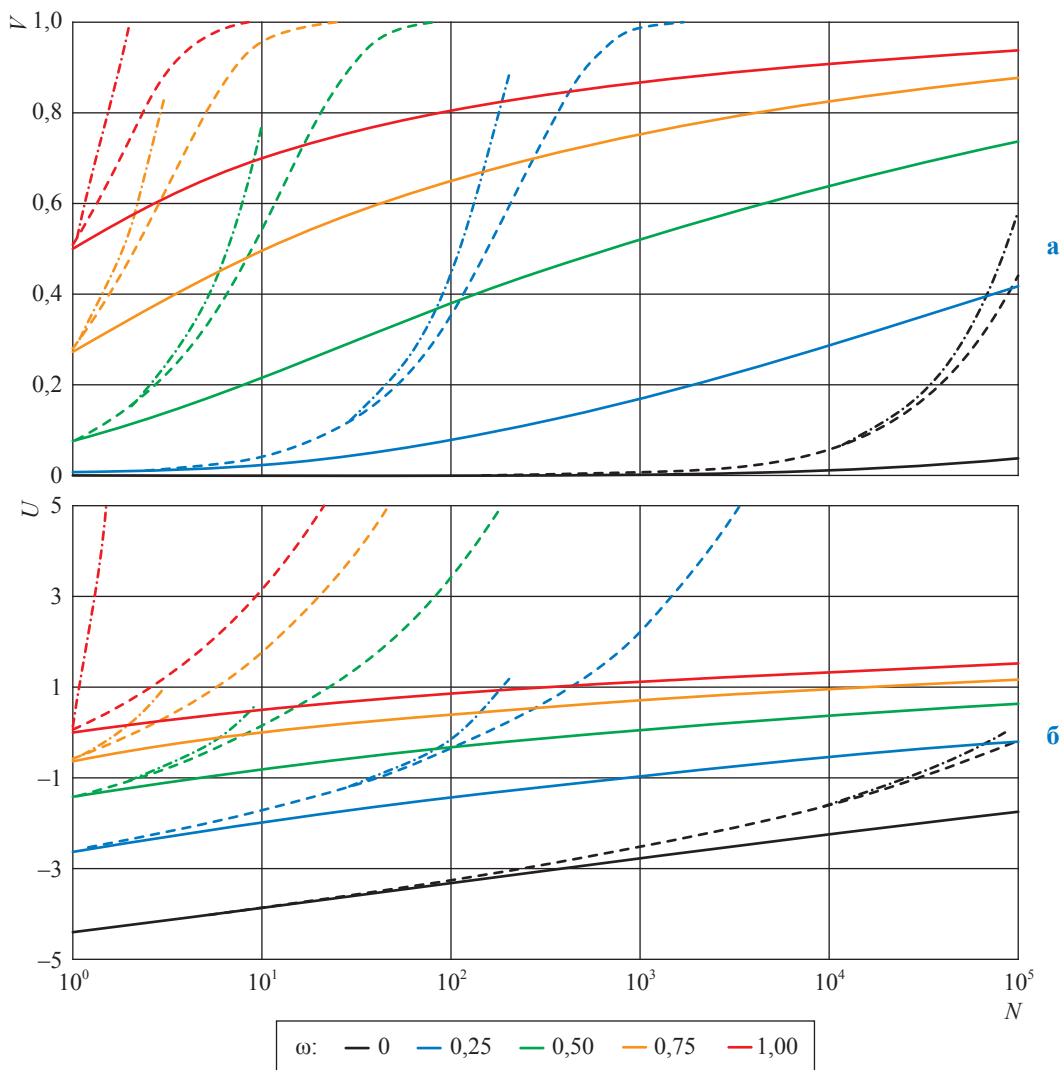
**Рис. 1. Расчетная вероятность (а) и квантиль вероятности (б) отказа участка газопровода, состоящего из одинаковых дефектных труб, в зависимости от количества труб при заданных уровнях опасности дефектов: здесь и далее на рис. 2 результаты, полученные по формуле (11) (предлагаемая методика) путем численного интегрирования с использованием вычислительной программы QUANC8 [6] показаны сплошными линиями, по формуле (12) в предположении независимости отказов дефектных труб – штриховыми линиями, по формуле (13) простым суммированием вероятностей отказа дефектных труб – штрих-пунктиром**

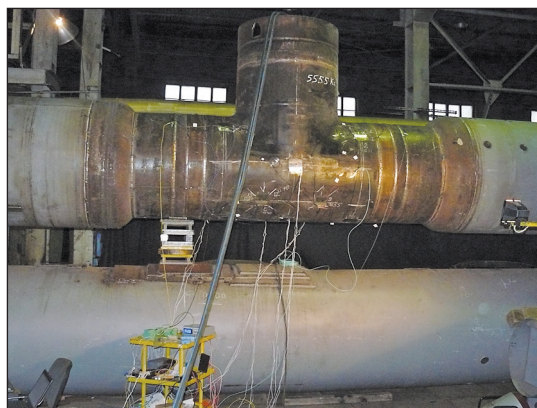
Рис. 4. ИЭ (тройник) в составе испытательного стенда

С целью апробации предложенных технических решений, алгоритмов и разработанного программного комплекса на территории завода ЗАО «Газкомполит» проведены стендовые испытания ИЭ – тройника (рис. 4). В процессе стендовых испытаний ИЭ подвергался нагружению внутренним давлением и изгибающим моментом по предварительно разработанной программе испытаний. В процессе нагружения тройника регистрировались показания волоконно-оптических датчиков деформации, измерялись показания манометров и динамометров.

При камеральной обработке результатов стендовых испытаний выполнено сравнение заданных на стенде значений нагрузок со значениями, полученными по разработанному

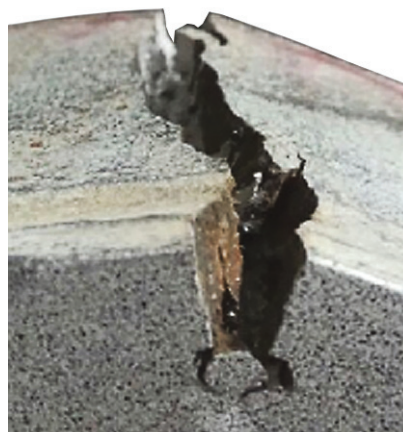
Рис. 11. Излом образца № 1

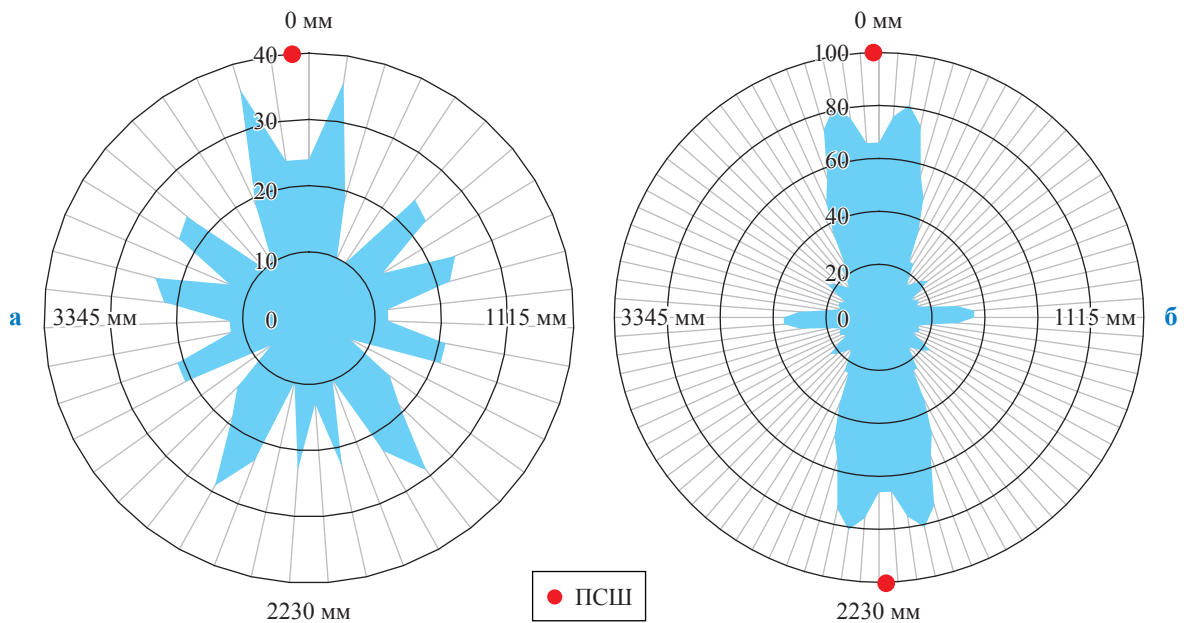
Рис. 3. Круговое распределение числа трещин КРН по расстоянию от шва в одношовных (а) и двухшовных (б) трубах, по данным ВТД

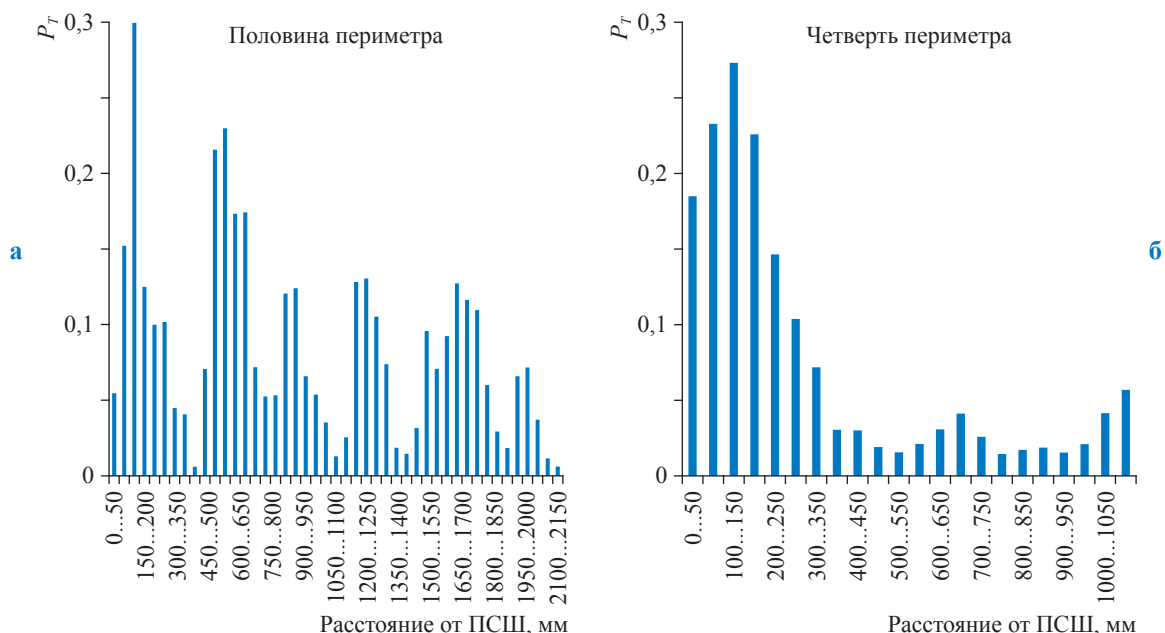
Рис. 6. Комплексный показатель вероятности распределения КРН в зависимости от расстояния до ПСШ для одношовных (а) и двухшовных (б) труб, по данным ВТД

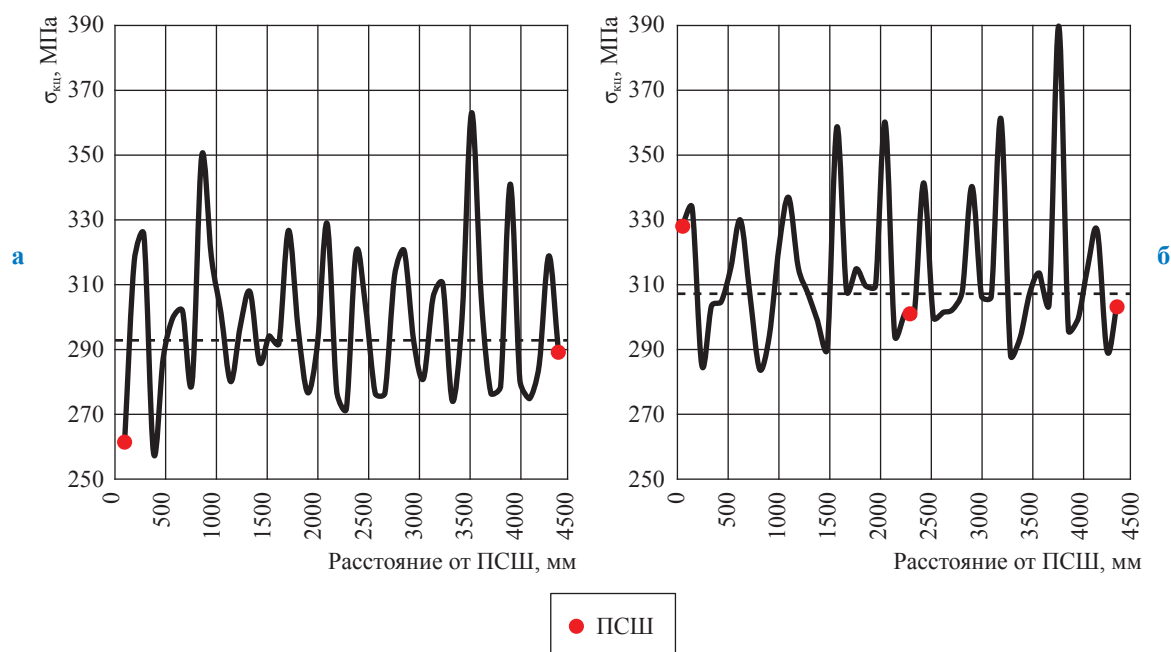
Рис. 10. Распределение эксплуатационных кольцевых напряжений по периметрам одношовной (а) и двухшовной (б) труб: здесь и далее на рис. 11 пунктиром показан уровень  $\sigma_{\text{ид}}$  при идеальном окружном профиле трубы

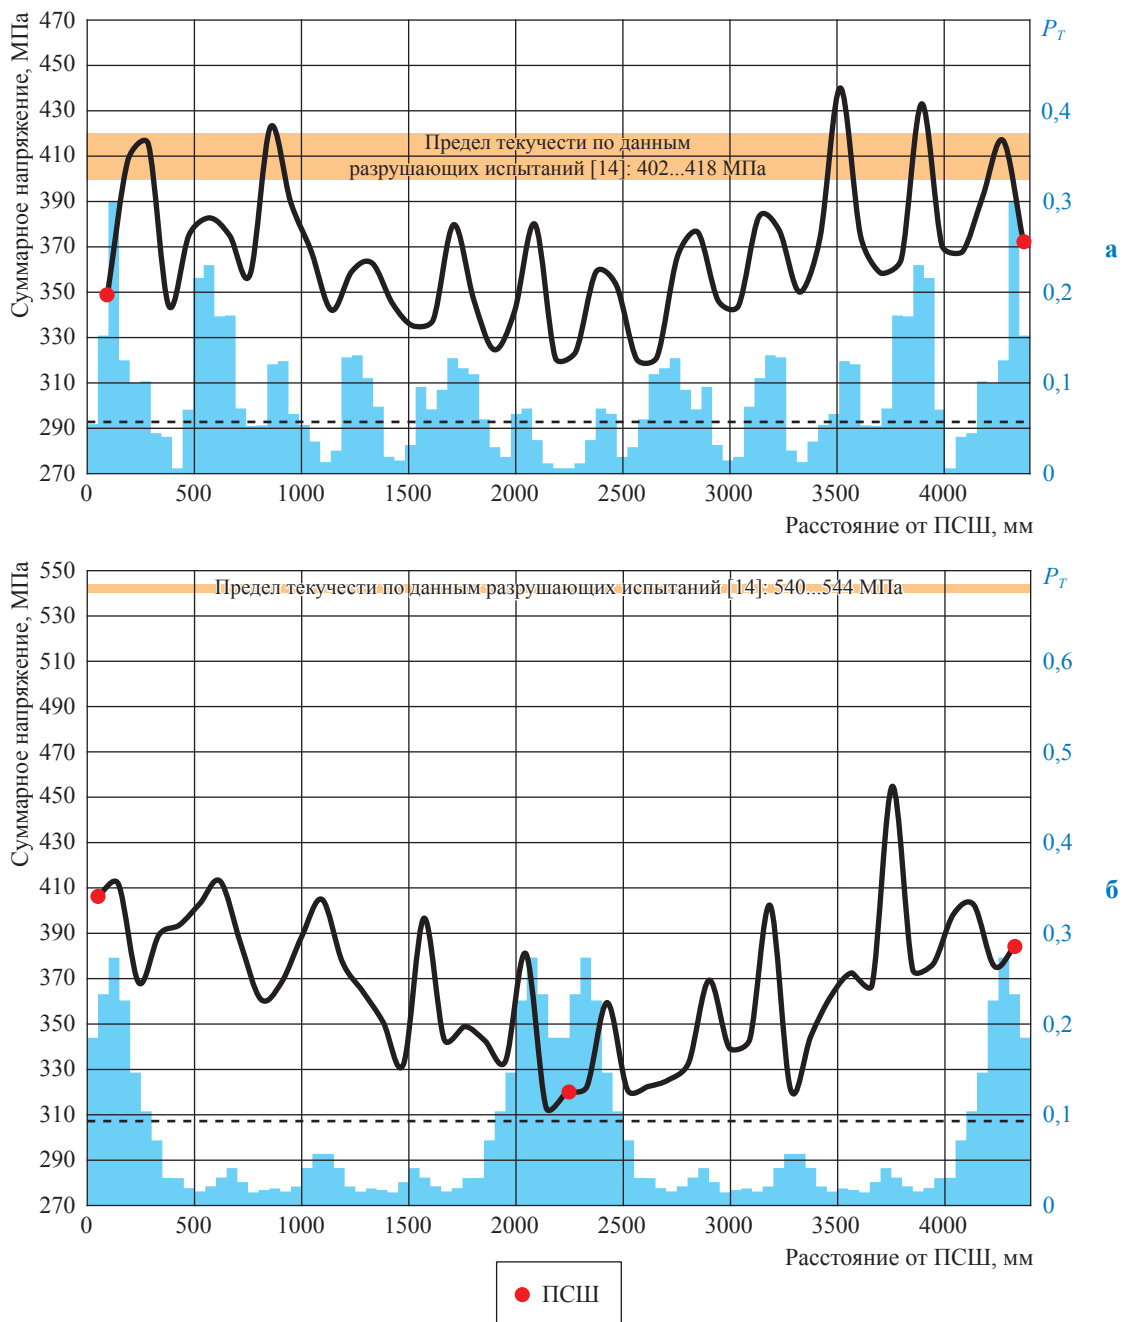
**Рис. 11. Общая оценка остаточных и эксплуатационных напряжений в сравнении с комплексным показателем вероятности образования трещин для одношовных (а) и двухшовных (б) труб**

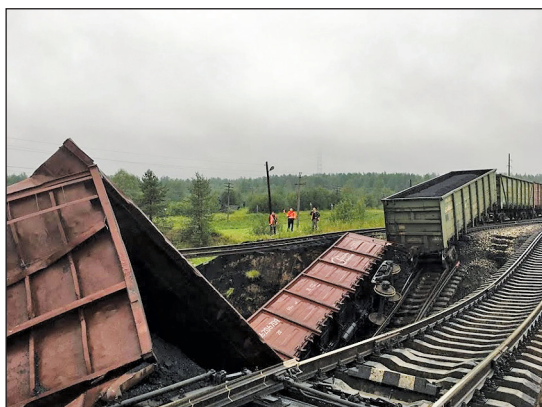
Рис. 1. Последствия аварии на участке Кожва – Сосногорск [3]
